Tribunale di Napoli

Esecuzione Immobiliare n. 574/2024 RGE

Relazione di stima

dott. ing. Davide Portolano

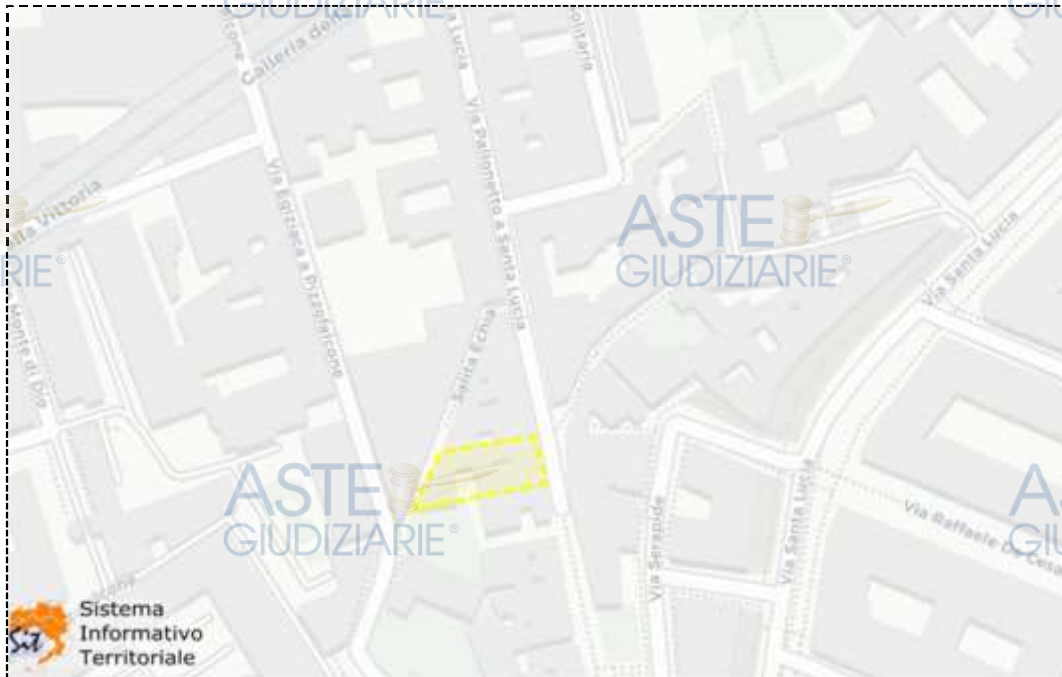
Dalla visura catastale si deduce che il fabbricato cui afferisce il bene pignorato risulta correlato alla particella 326 del foglio 199 del Catasto Terreni del Comune di Napoli.

Figura 1. Individuazione della particella ove insiste il fabbricato.

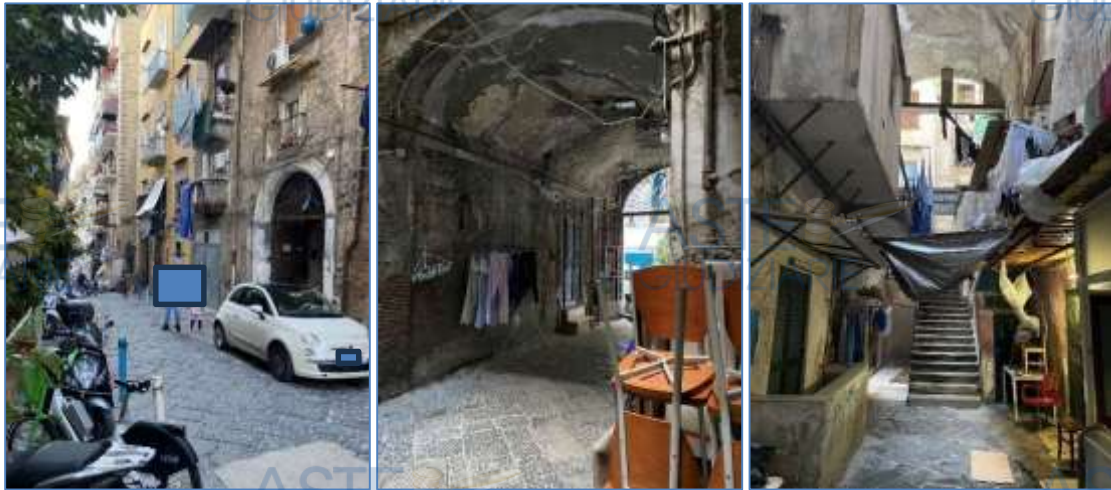
Figura 3. Ingresso da via Pallonetto S. Lucia n. 95, androne e primo cortile.

Il fabbricato cui afferisce l'immobile pignorato consta di un edificio di remota costruzione (nel PRG del Comune di Napoli esso risulta classificato nella tipologia edilizia "unità edilizia di base preottocentesca originaria o di ristrutturazione a corte"), la cui forma originaria risulta pesantemente compromessa dalla presenza di evidenti molteplici superfetazioni abusive (in particolare volumetrie abusive aggettanti dai prospetti, sia esterni che interni) che ne restituiscono un aspetto molto disomogeneo e disgregato.

Le unità immobiliari in esso ricomprese, sviluppantesi per sei livelli fuori terra ivi compreso l'ammezzato (dal piano terra al piano quinto catastale), traggono accesso per mezzo di casse scale sviluppantesi da due cortili contigui preceduti dall'androne con ingresso dal civico n. 95 della predetta via Pallonetto Santa Lucia.

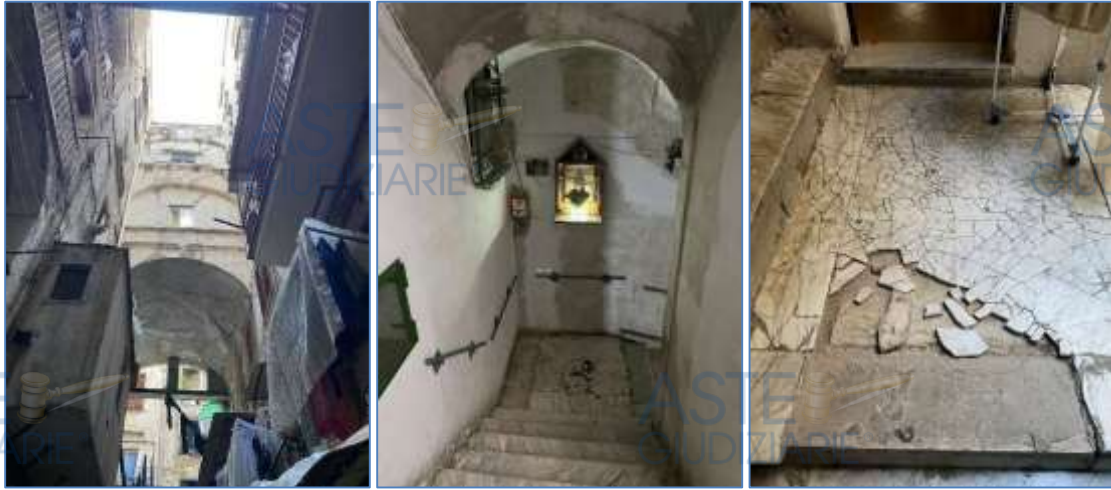
Figura 4. Prospetti interni, cassa scale e particolare pavimentazione pianerottolo.

Lo stato dei prospetti risulta complessivamente **scadente** con ampie porzioni di intonaco ammalorate, distacchi e fessurazioni nonché efflorescenze e macchie di umidità. L'interno del fabbricato (androne, cortili e scale) presenta parimenti uno stato

conservativo complessivamente **scadente**, dovendosi segnalare diffusi ammaloramenti dell'intonaco, della tinteggiatura e delle pavimentazioni.

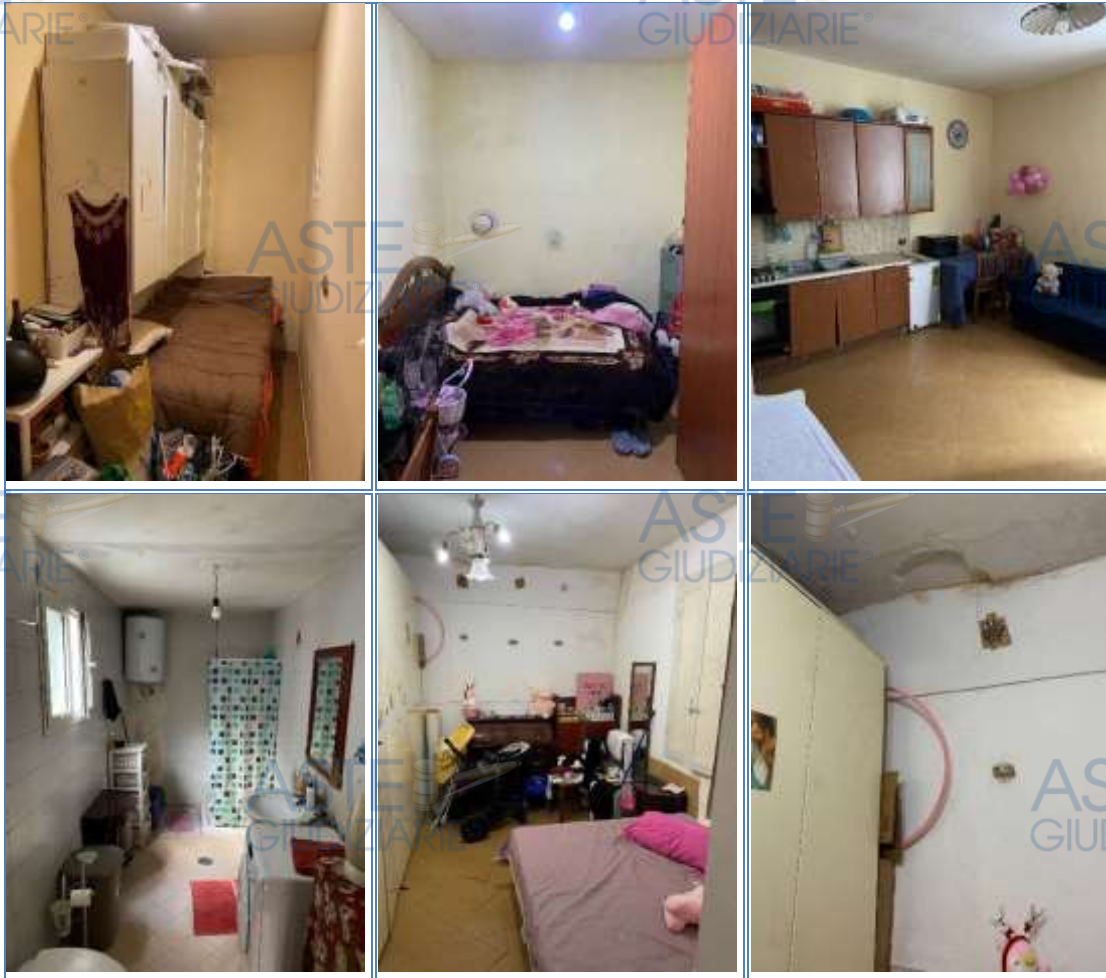
Figura 6. Estratto rilievi fotografici (estratto allegato C-1).

L'unità immobiliare, avente esposizione prevalente a ovest, presenta condizioni di illuminazione e ventilazione naturale alquanto mediocri stante la dimensione esigua delle finestre.

L'appartamento, in complessivo **mediocre** stato manutentivo, presenta finiture di livello civile e, in particolare: la pavimentazione è in piastrelle; le pareti sono intonacate e tinteggiate, con diffuse porzione ammalorate (annerimenti dovuti alla formazione di condensa, macchie di infiltrazione); il bagno e la parete cottura del soggiorno presentano un rivestimento in piastrelle; il soffitto è tinteggiato di bianco ed è caratterizzato, in tutti gli ambienti (e in particolare in corrispondenza del bagno [#5] e della camera [#6]) da evidenti macchie di umidità ed infiltrazioni; le porte interne sono parte in legno con inserti in vetro e parte in materiale plastico (a soffietto); gli infissi interni (finestre) sono in materiale plastico; non vi sono infissi esterni.
