## **TRIBUNALE DI NAPOLI**

**PROCEDIMENTO DI ESECUZIONE IMMOBILIARE N. 575/2021**

### ***RELAZIONE DI CONSULENZA TECNICA DI UFFICIO***

***VIA DISCESA COROGLIO CIV. 80 – NAPOLI***

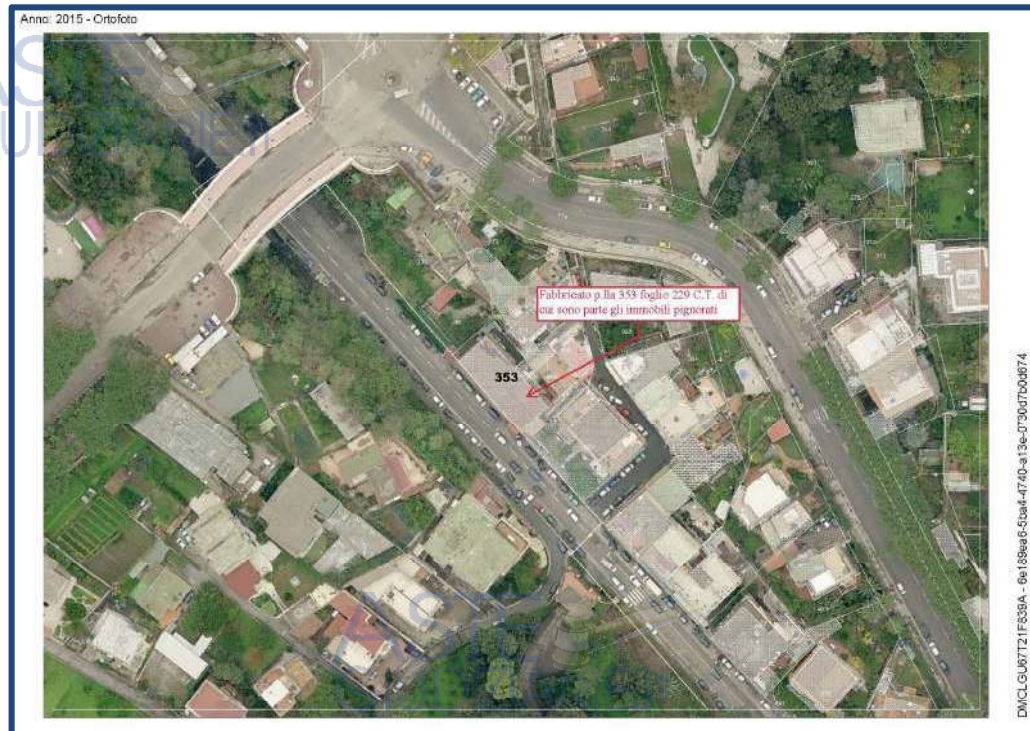
**Figura 1: Grafico di sovrapposizione dell'ortofoto con la mappa catastale relativa all'immobile pignorato.**

Per meglio comprendere l'esatta corrispondenza tra la p.lla 353 dell'estratto di mappa reperito presso l'UTE al foglio 229 catasto terreni e il fabbricato di cui l'immobile pignorato è parte, si è proceduti ad effettuare una sovrapposizione dell'ortofoto con la mappa catastale terreni (Cfr. All.to n. 15 – Grafico di sovrapposizione dell'ortofoto con la mappa catastale Napoli foglio 229 p.lla 353). Uno stralcio fuori scala di detta sovrapposizione è altresì riportato nella figura che segue.

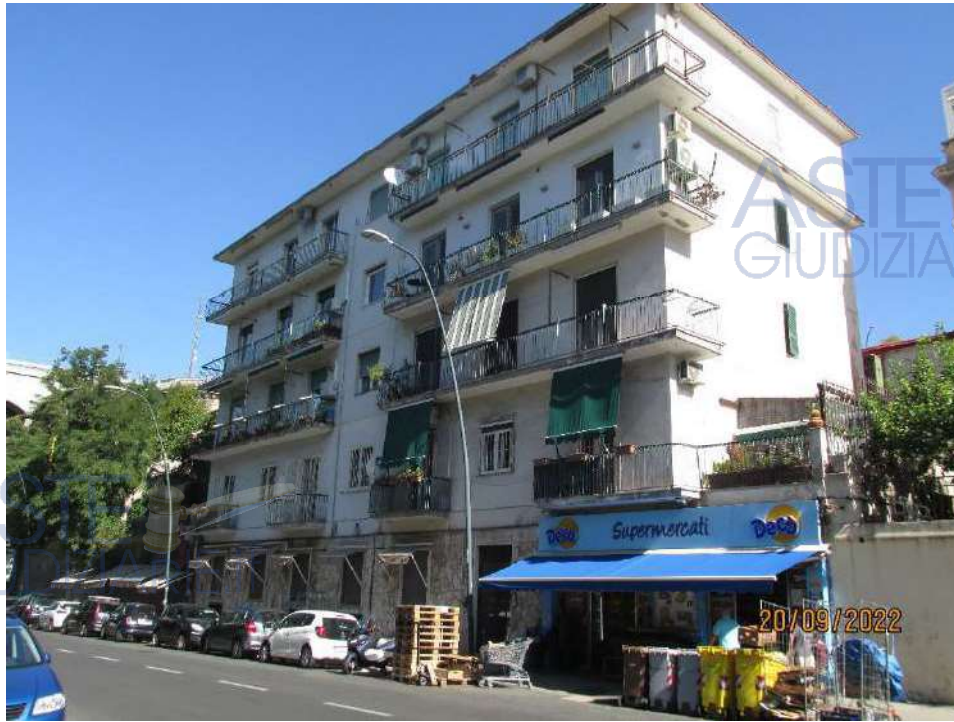
**Fotografia 6 – Il fabbricato presenta una forma pressoché regolare assimilabile ad un rettangolo con quattro prospetti esterni liberi e si innalza per cinque livelli fuori terra più un livello interrato.**

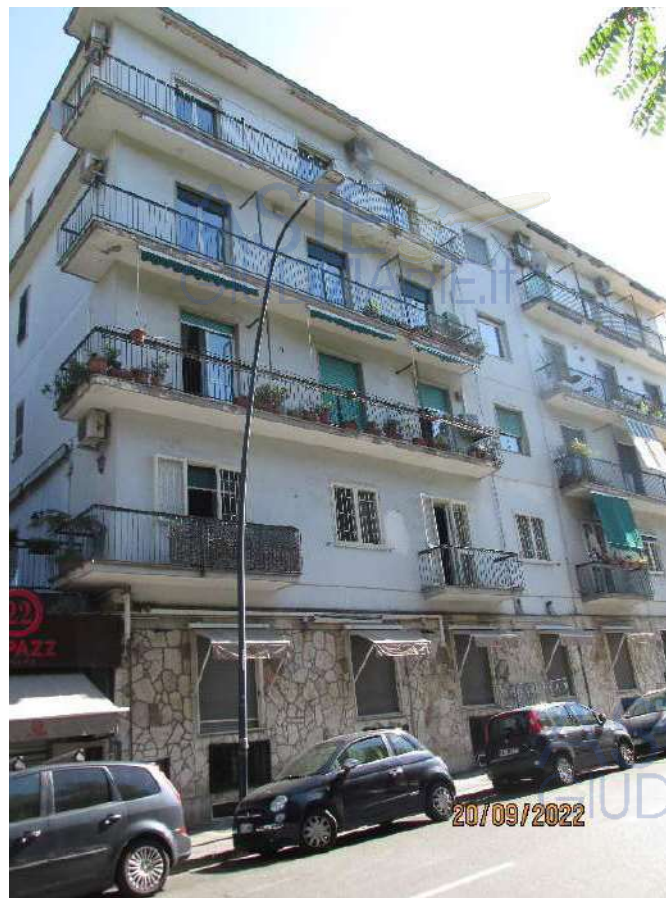
**Fotografia 7 – Le strutture portanti dell'edificio sono costituite da un reticolato di pilastri e travi in cemento armato con solai piani in laterocemento.**

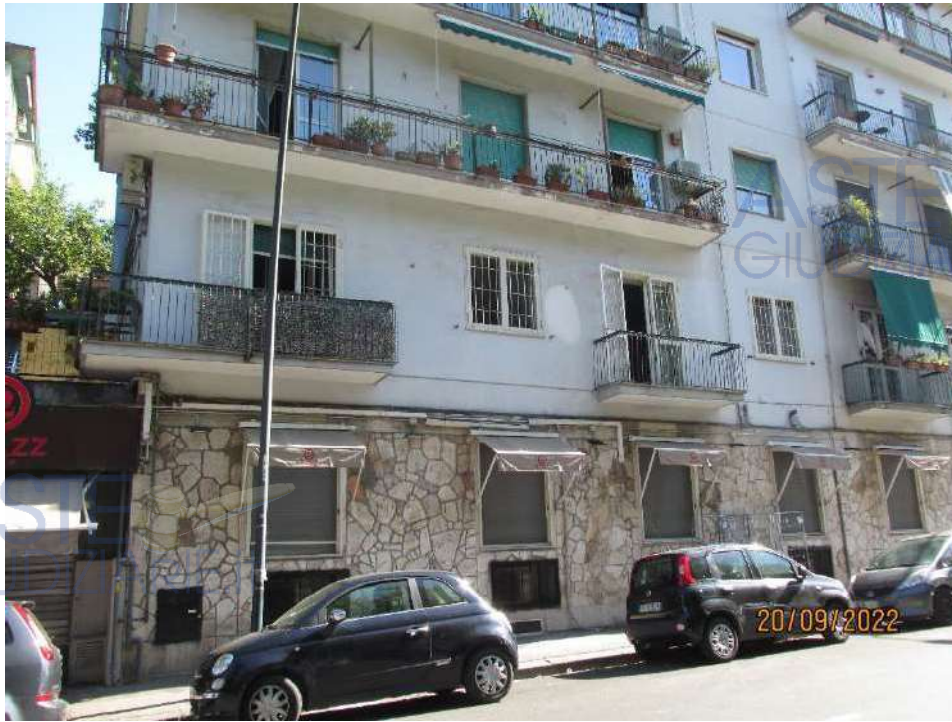
**Fotografia 8 – Le chiusure d’ambito sono in muratura rivestite con intonaci ordinari e tinteggiate con pittura al quarzo, ad eccezione del prospetto al piano terra che affaccia sulla pubblica strada che risulta rivestito con lastre in marmo di media pezzatura posate ad “opus incerta”.**

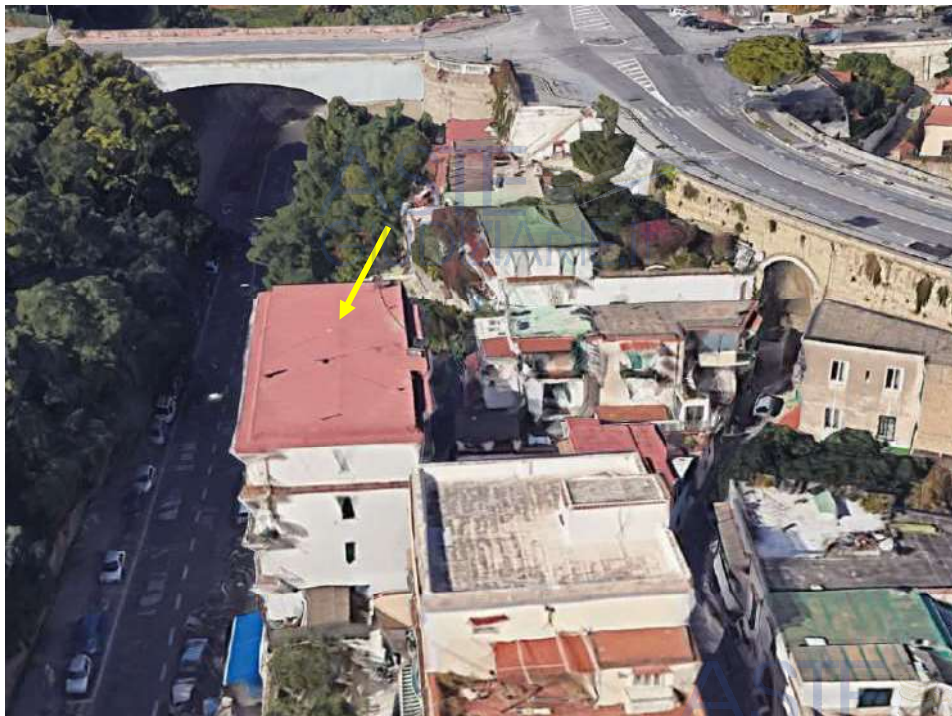
**Fotografia 9 – La copertura del fabbricato è costituita da un terrazzo piano, rivestito con guaina bituminosa.**

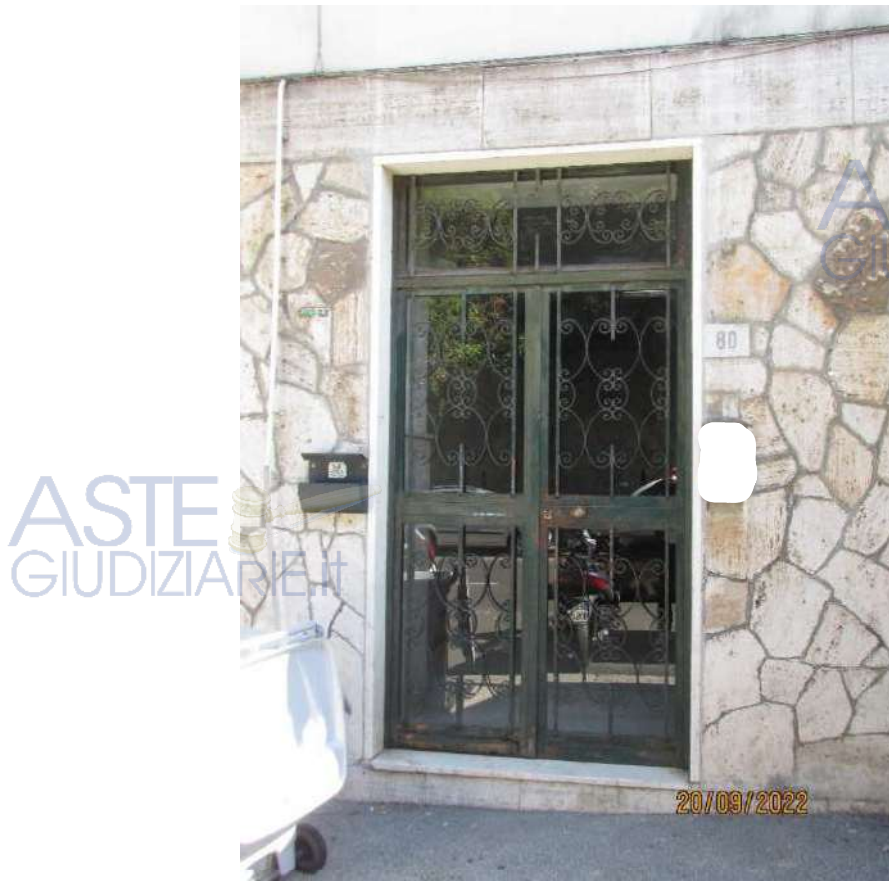
**Fotografia 10** – All'interno del fabbricato vi si accede dal civico n. 80 di Via Discesa Coroglio tramite un varco pedonale protetto da un serramento in ferro con vetrate a due ante, munito esternamente di impianto citofonico collegato agli appartamenti.

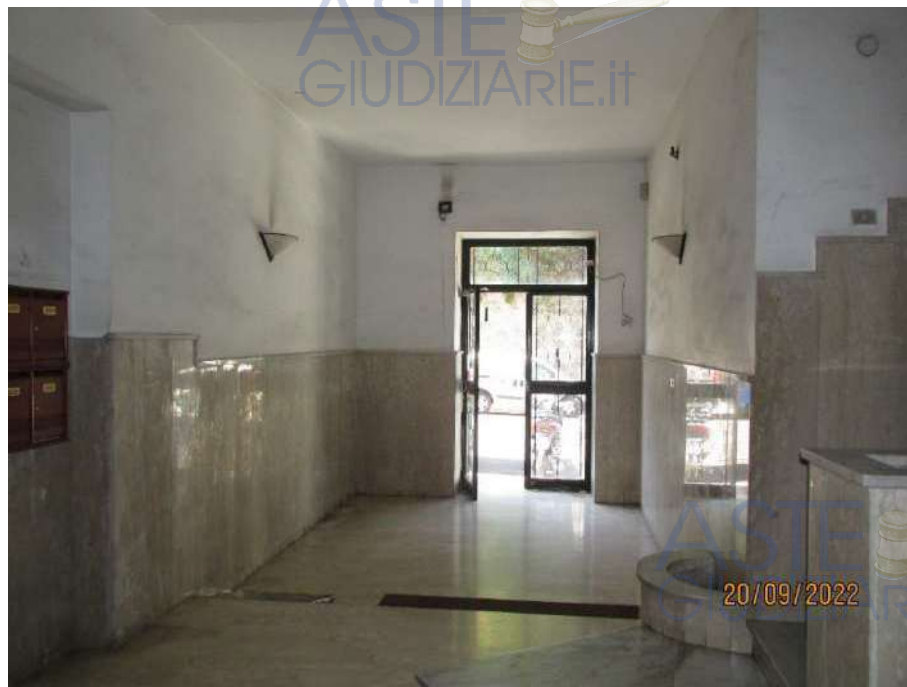
**Fotografia 11** – L'androne è interamente pavimentato con lastre in marmo beige; presenta le pareti rivestite con intonaci ordinari a finitura liscia e tinteggiate con pittura lavabile nella parte superiore, mentre la parte inferiore, per circa 1,50 ml dal piano di calpestio, è rivestita con lastre in marmo beige.

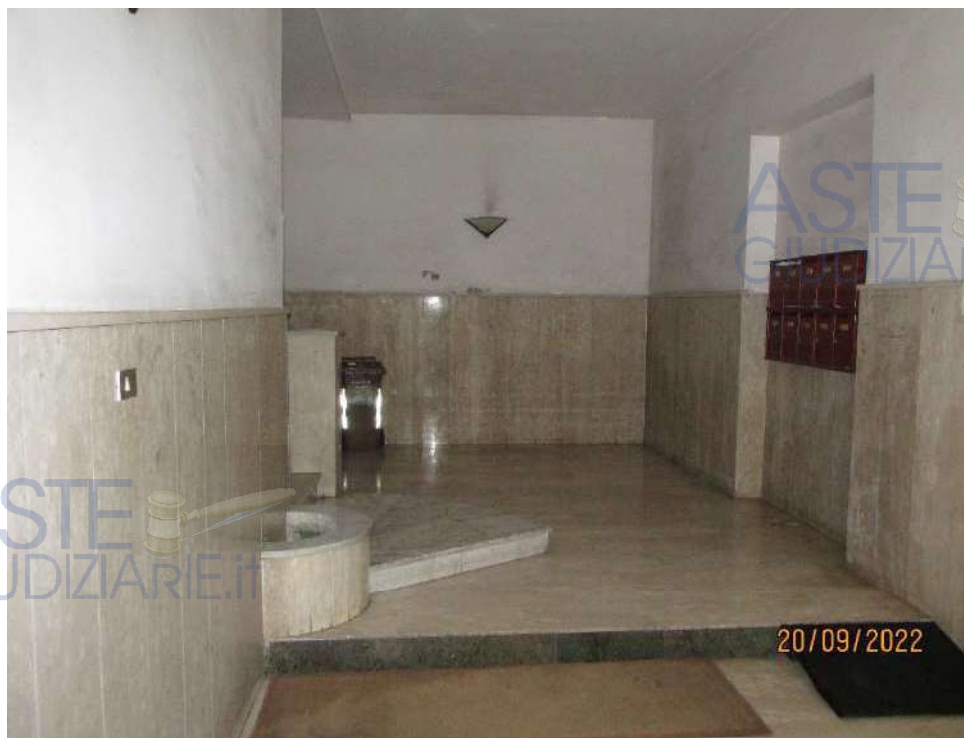
**Fotografia 12 – Il soffitto dell’androne scala è rivestito con intonaci ordinari a finitura liscia e tinteggiato con pittura a tempera.**

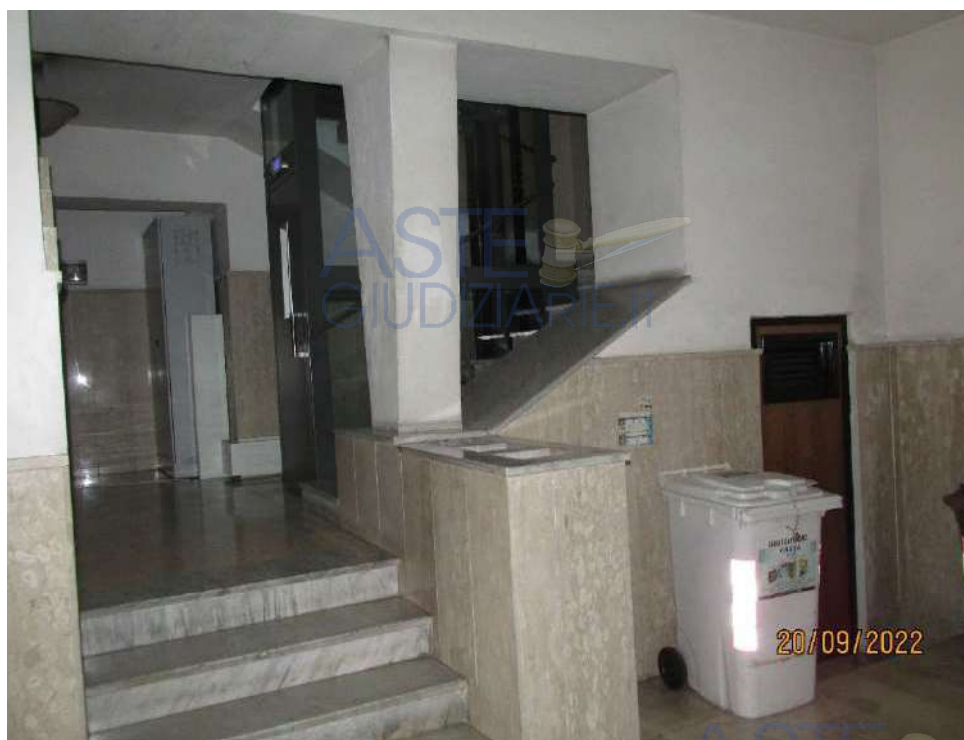
**Fotografia 13 – L’androne è collegato tramite un rampante di scala con il ballatoio che dà accesso all’ascensore e alle scale che conducono ai piani superiori.**

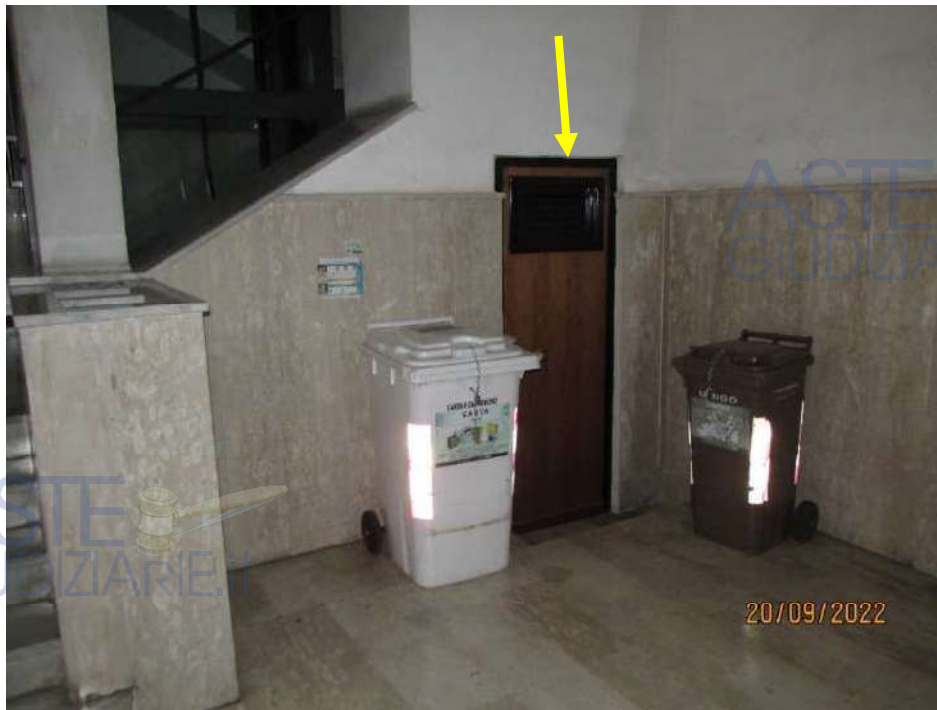
**Fotografia 14 – I locali ad uso deposito posti al piano interrato del fabbricato, sono accessibili tramite un piccola scala protetta all’accesso, da una porta in ferro posta in fondo a sinistra per chi entra nell’androne.**

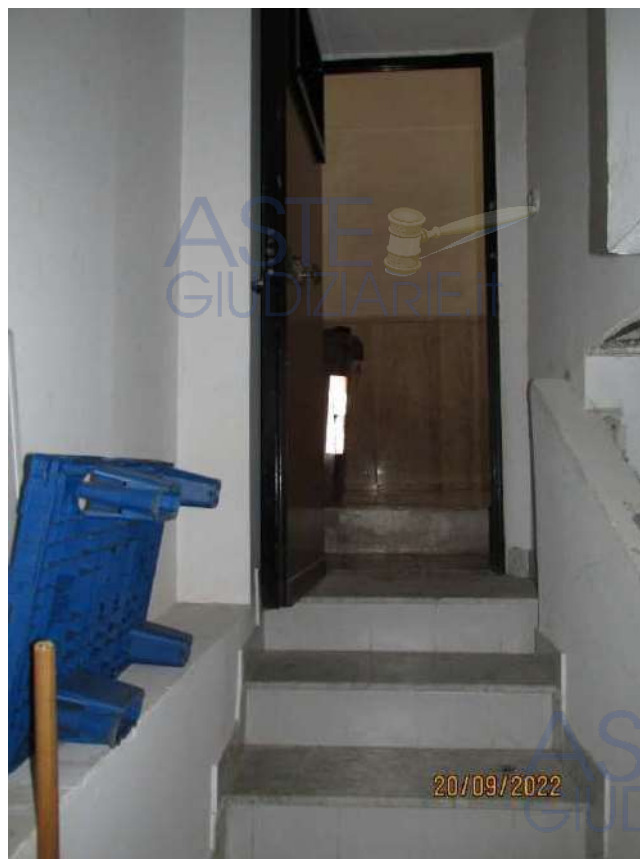
**Fotografia 15 – L’accesso al piano interrato del fabbricato, avviene a mezzo di due rampanti di scala intervallate da un pianerottolo, l’intero interrato è costituito dai soli due locali deposito staggiati e dal un ulteriore locale di proprietà di terzi contraddistinto catastalmente con sub 4 destinato a cantinola.**

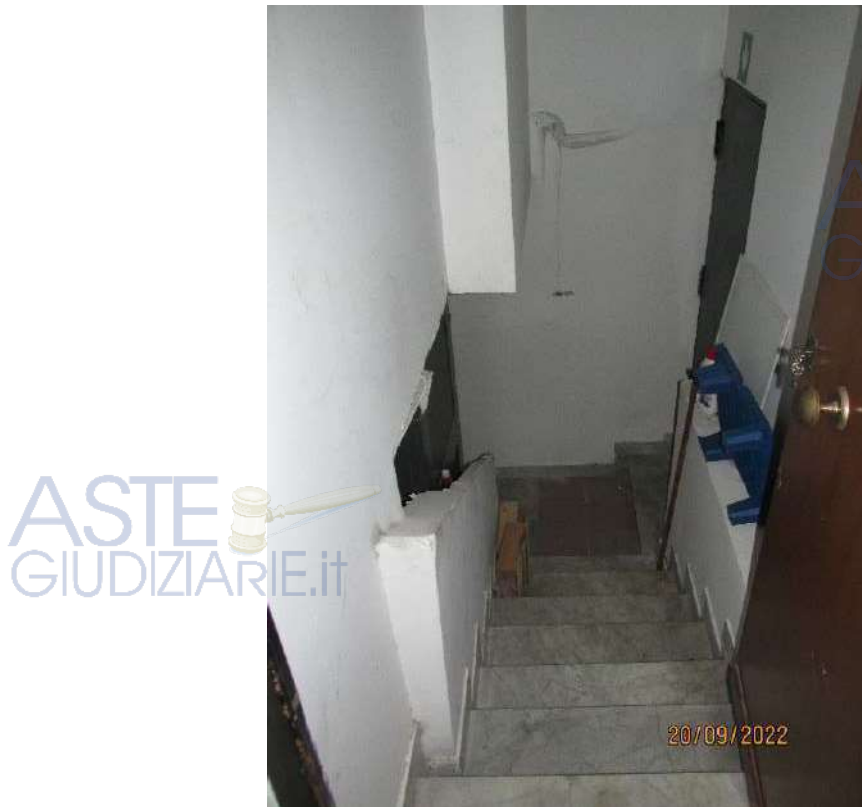
**Fotografia 16 – I rampanti di scala che conduce al piano interrato, presentano le pedate dei gradini rivestite con lastre in marmo bianco con venature grigio, intervallate da ballatoi pavimentato con piastrelle in ceramica smaltata.**

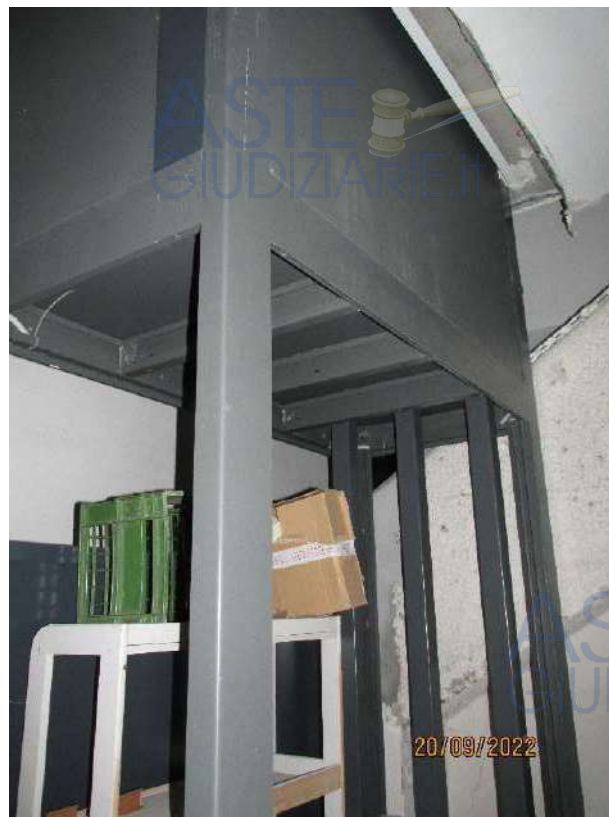
**Fotografia 17 – Nel disimpegno del piano interrato che conduce ai tre locali, è installata la struttura portante in ferro dell'ascensore condominiale, ma non è presente alcuna fermata dell'ascensore.**

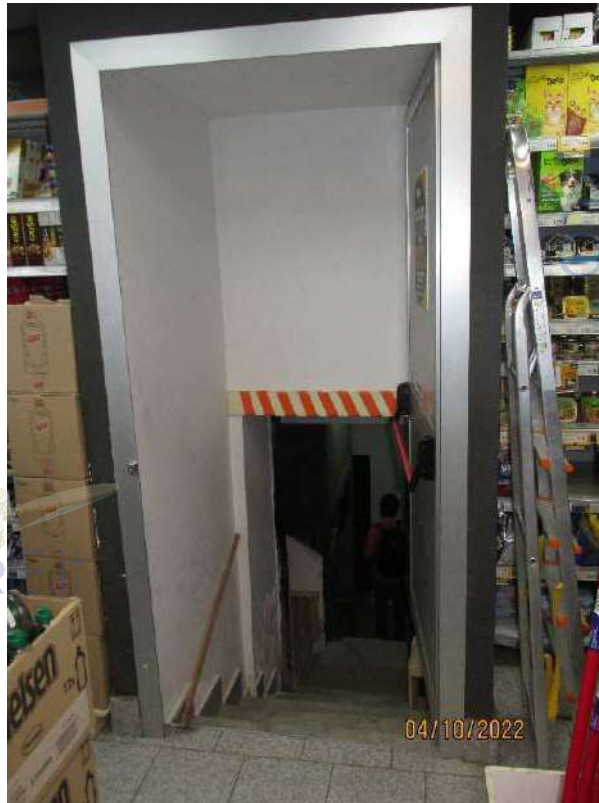
**Fotografia 18** – Il piano interrato del fabbricato è inoltre collegato, a mezzo di un varco posto sulla parete di confine nord, con un locale a piano terra di proprietà di terzi, costituito da locali commerciali destinati a supermercato.

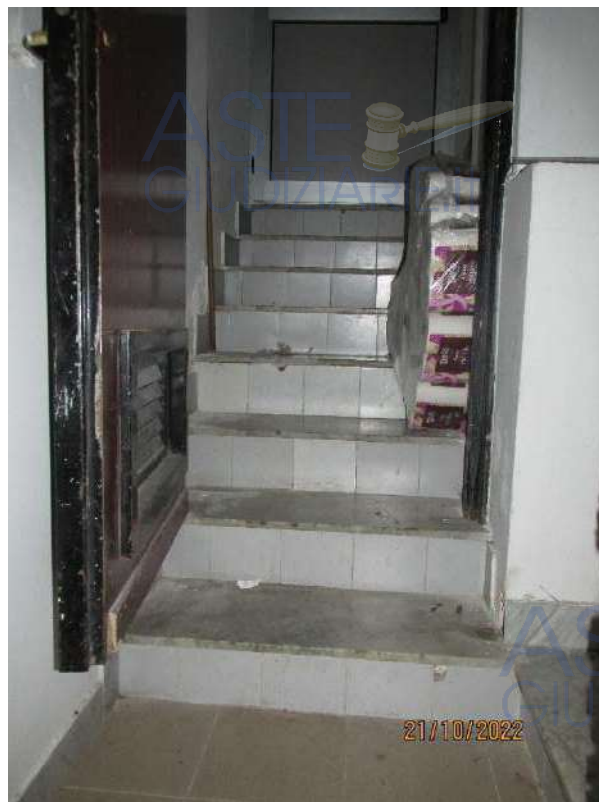
**Fotografia 19** – Il dislivello tra il piano interrato e il confinante locale a piano terra, è colmato da un rampante di scala che sfruttando la parete perimetrale del fabbricato si collega al pianerottolo del rampante di scala che dall'androne del fabbricato porta al disimpegno comune del piano interrato.

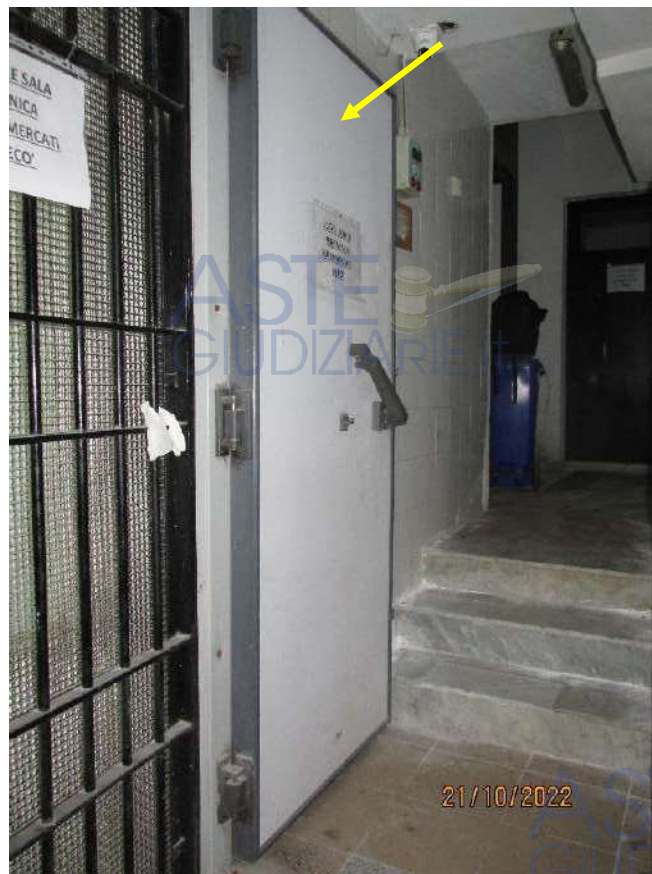
Fotografia 20 – Locale 1 Sub 101: vi si accede tramite una porta frigo posta sul piccolo ballatoio comune del piano seminterrato alla destra di chi scende le scale.

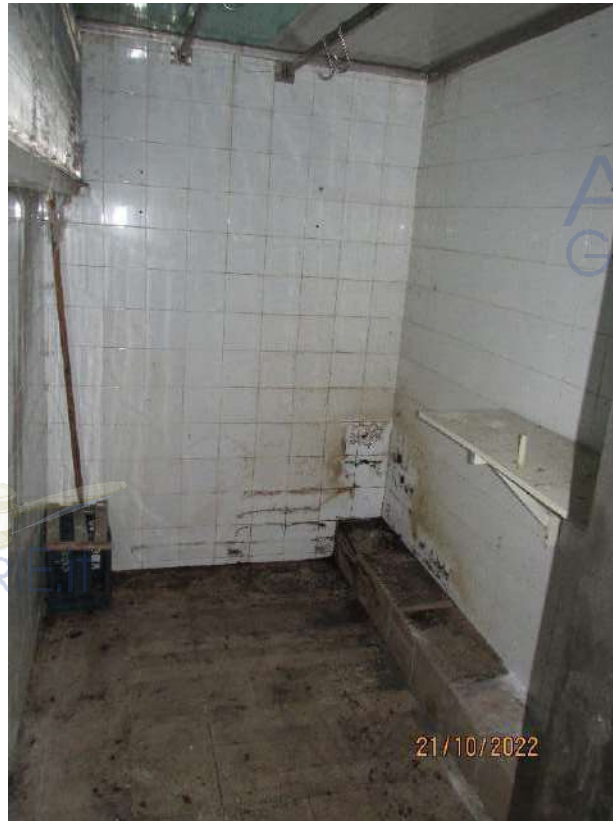
**Fotografia 21 – Locale 1 Sub 101:** Il locale attualmente è destinato a cella frigorifero, l'una superficie calpestabile utile netta pari a mq. 5,60 e un'altezza di piano di calpestio pari a ml. 2,80. La pavimentazione e le pareti risultano interamente rivestite con piastrelle di ceramica smaltata mentre il soffitto risulta costituito da pannelli coibentati.

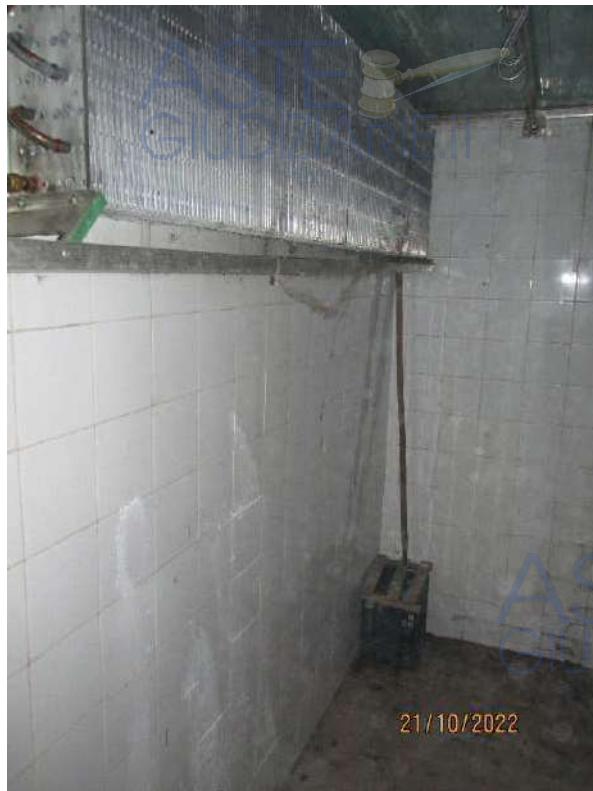
**Fotografia 22 – Locale 1 Sub 101:** Il locale non dispone di finestre ed è dotato di un apparato frigo ormai in disuso.

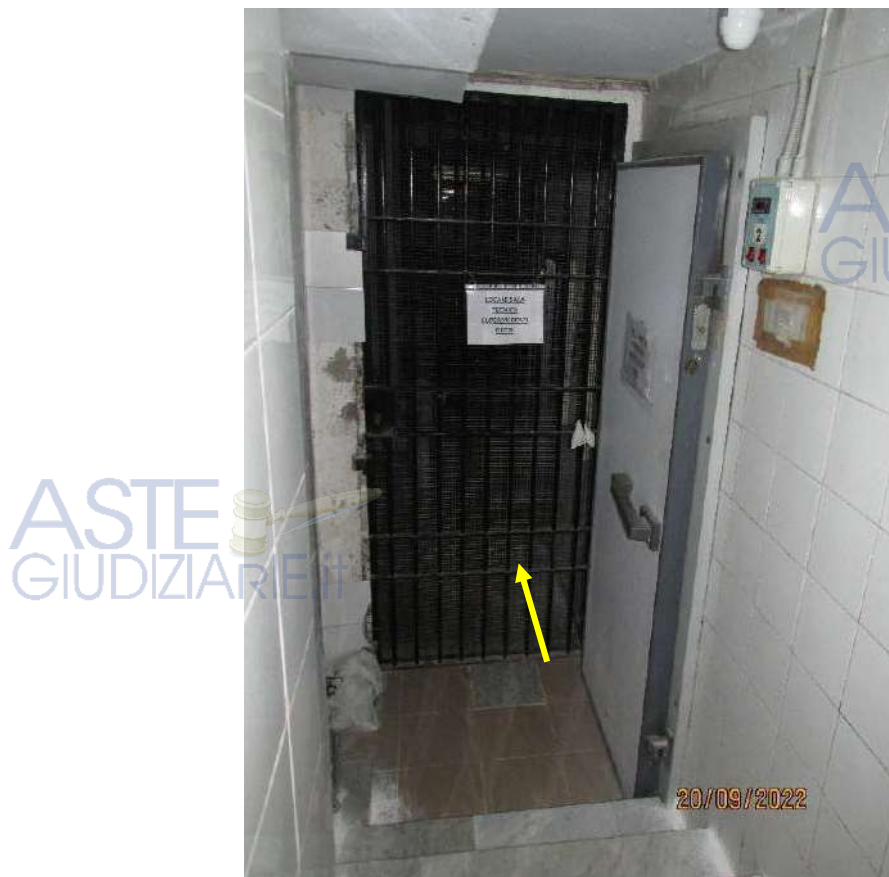
**Fotografia 23 – Locale 2/a Sub 102: vi si accede tramite un serramento in ferro posto di fronte al piccolo ballatoio del piano seminterrato alla destra di chi scende le scale.**

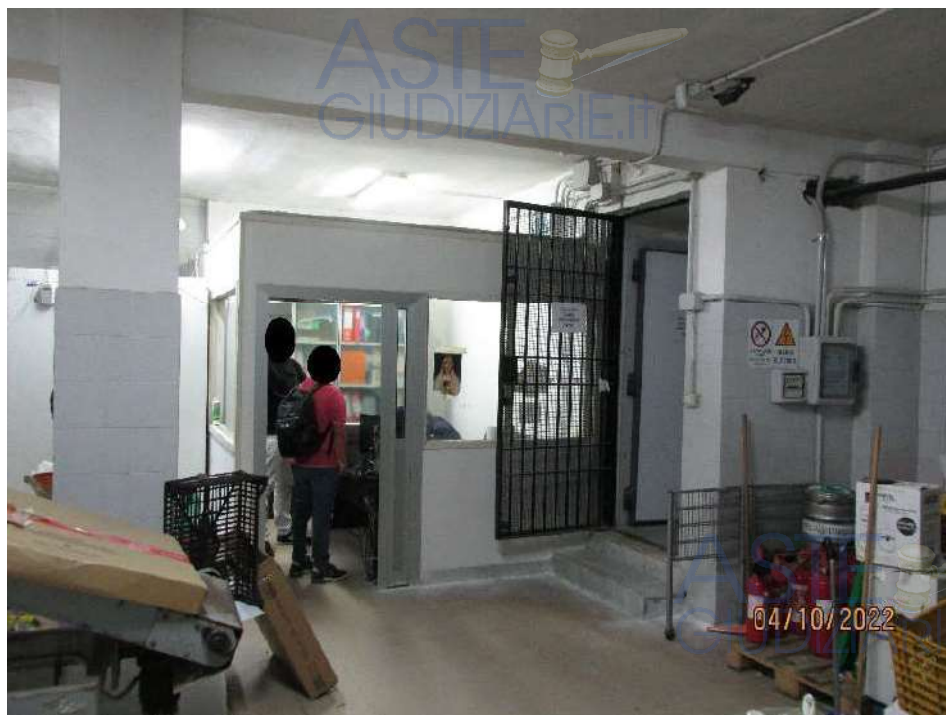
**Fotografia 24 – Locale 2/a Sub 102: Il locale occupa una superficie utile calpestabile pari a mq. 106,96 e un'altezza interna dal piano di calpestio pari a ml. 3,10.**

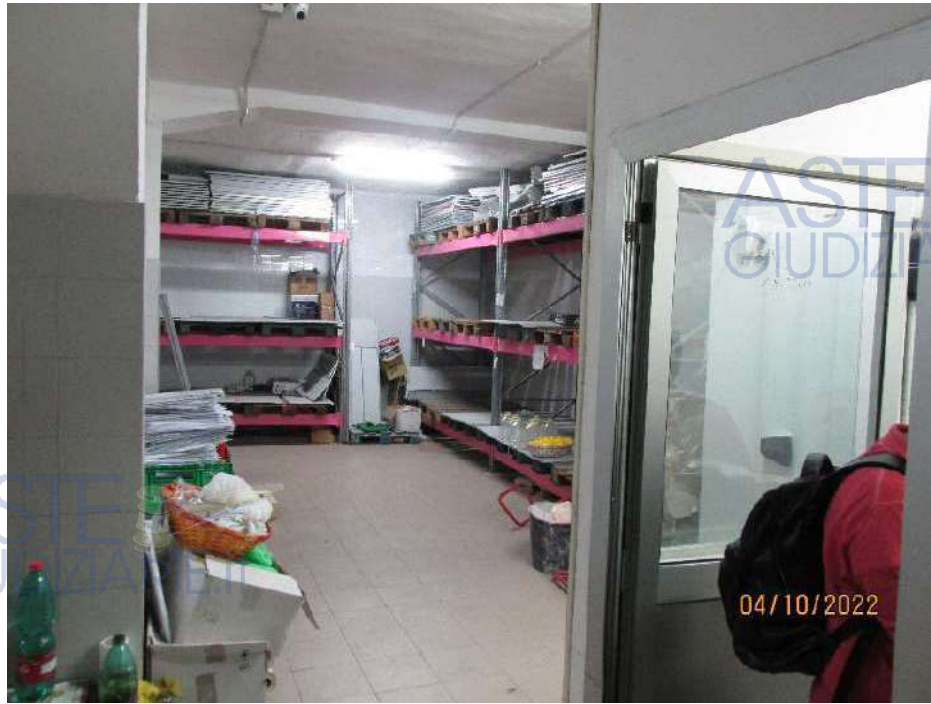
**Fotografia 25 – Locale 2/a Sub 102: La pavimentazione risulta interamente rivestita con piastrelle in gres porcellanato del tipo industriale.**

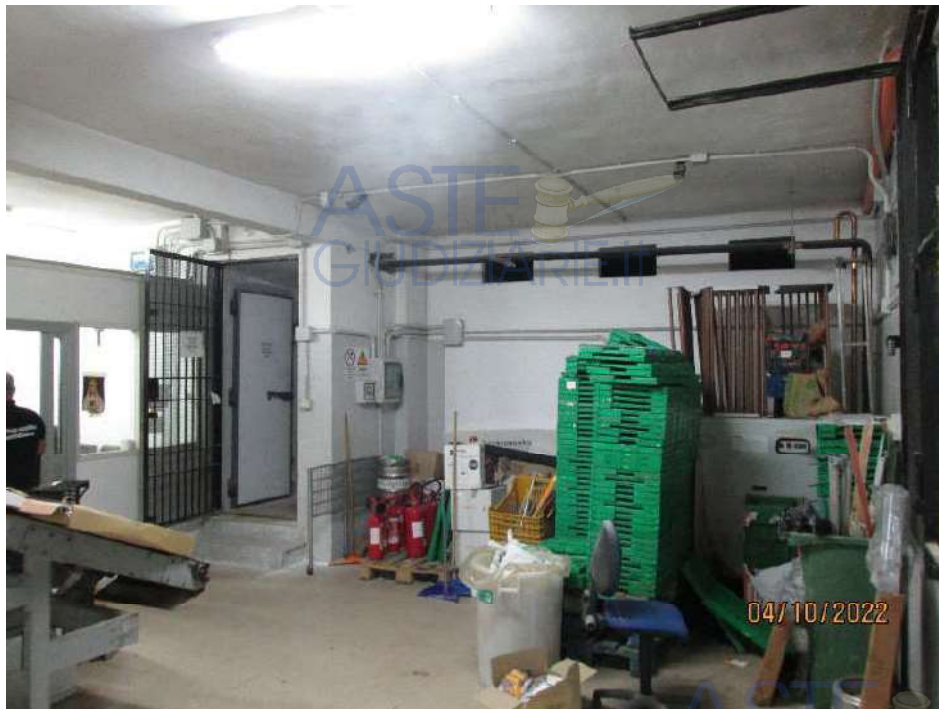
**Fotografia 26 – Locale 2/a Sub 102: le pareti risultano interamente rivestite con piastrelle in ceramica smaltata, ad eccezione della parete di confine con il “Locale 2/b Sub 102” che risulta rivestita con intonaci ordinari a finitura liscia e tinteggiata con pittura lavabile.**

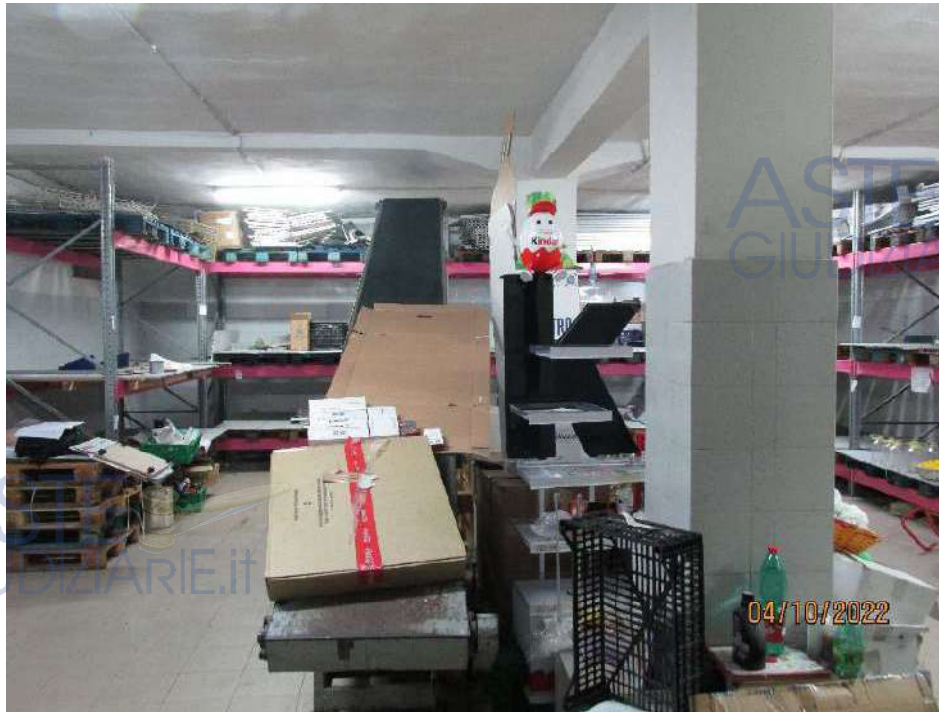
**Fotografia 27 – Locale 2/a Sub 102: Il soffitto presenta le travi del solaio a vista, risulta interamente rivestito con intonaci ordinari e tinteggiato con pittura a tempera.**

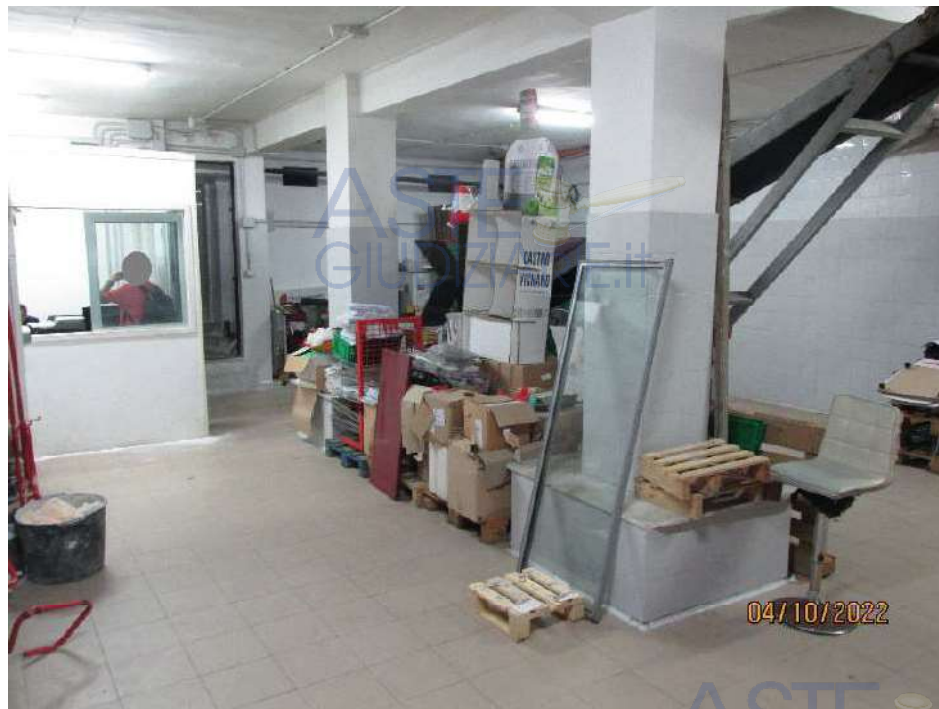
**Fotografia 28 – Locale 2/a Sub 102: I due pilastri a vista sono rivestiti con piastrelle in ceramica smaltata nella parte inferiore, mentre nella parte superiore sono rivestiti con intonaci ordinari a finitura liscia e tinteggiata con pittura lavabile.**

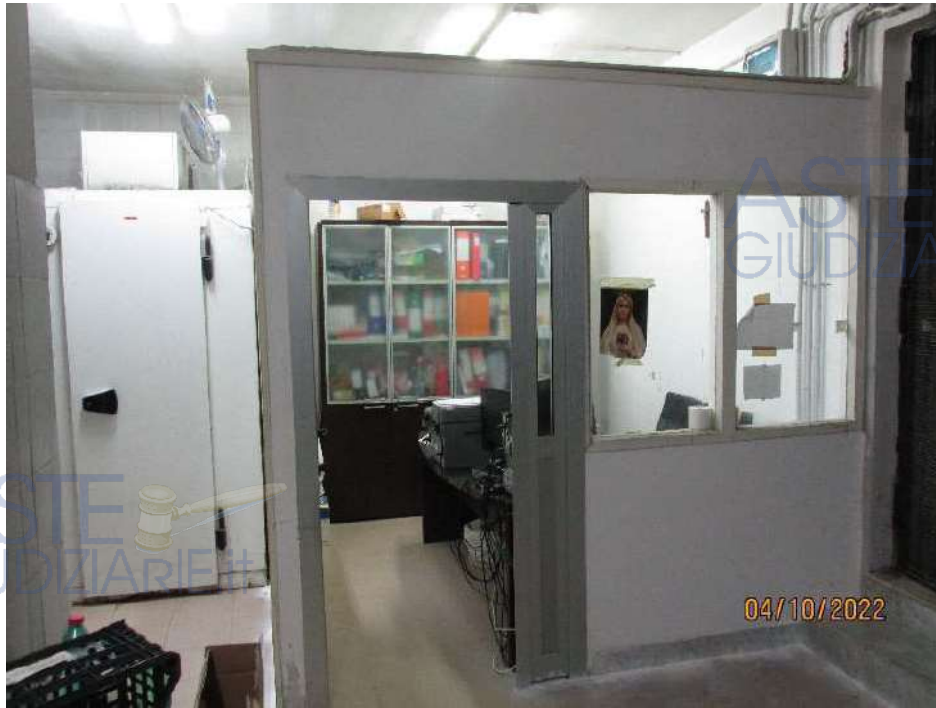
**Fotografia 29 – Locale 2/a Sub 102:** Nel locale è presente un manufatto utilizzato come ufficio avente un'altezza interna ml. 2,80 dal piano di calpestio, munito di una porta in alluminio e finestre con vetrate sia fisse che scorrevoli con affaccio nello stesso locale deposito.

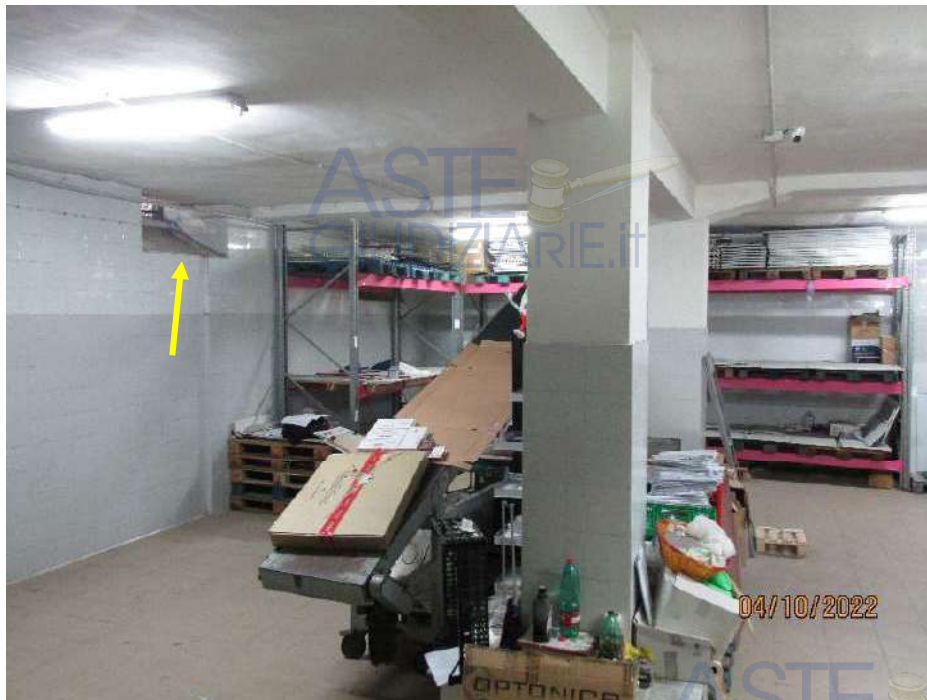
**Fotografia 30 – Locale 2/a Sub 102:** Il locale deposito, è dotato di tre piccoli lustriere, poste nella parte alta della parete perimetrale esposta a sud-ovest verso il marciapiede di Via Discesa Coroglio.

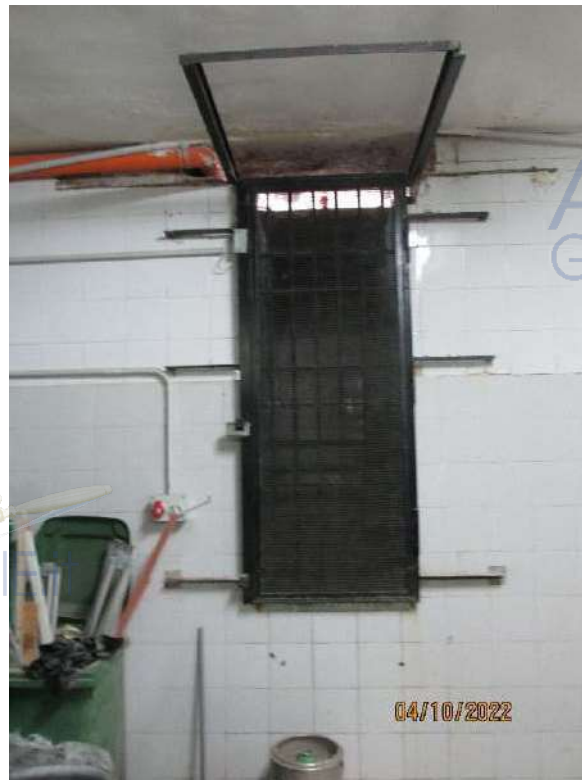
**Fotografia 31** – *Locale 2/a Sub 102: Una delle tre lustriere, è stata trasformata in apertura per il carico/scarico di materiali, mediante intervento edilizio che ha interessato sia la parete perimetrale del locale mediante il taglio verticale di parte di essa, sia l'estradosso del marciapiede mediante la realizzazione di una botola.*

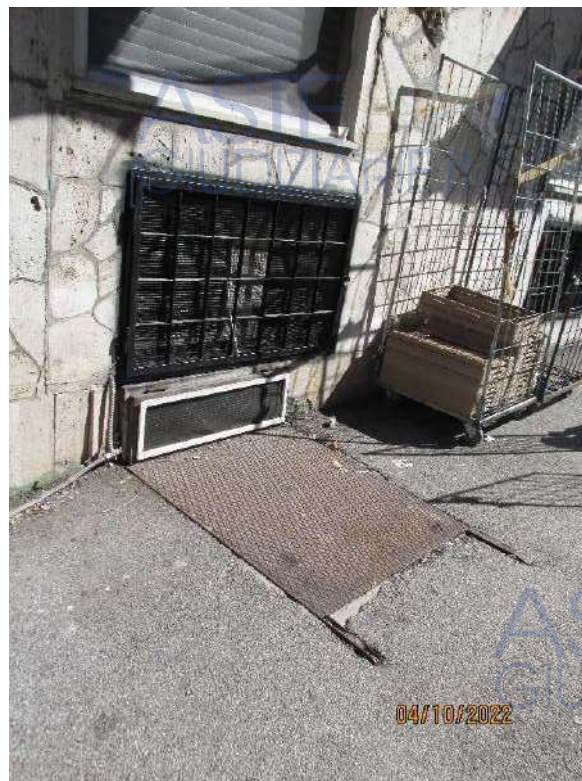
**Fotografia 32** – *Locale 2/a Sub 102: Il punto di scarico merci risulta protetto esternamente sul marciapiede da una piastra in ferro removibile, mentre internamente al locale l'apertura è protetta da una cancellata in ferro.*

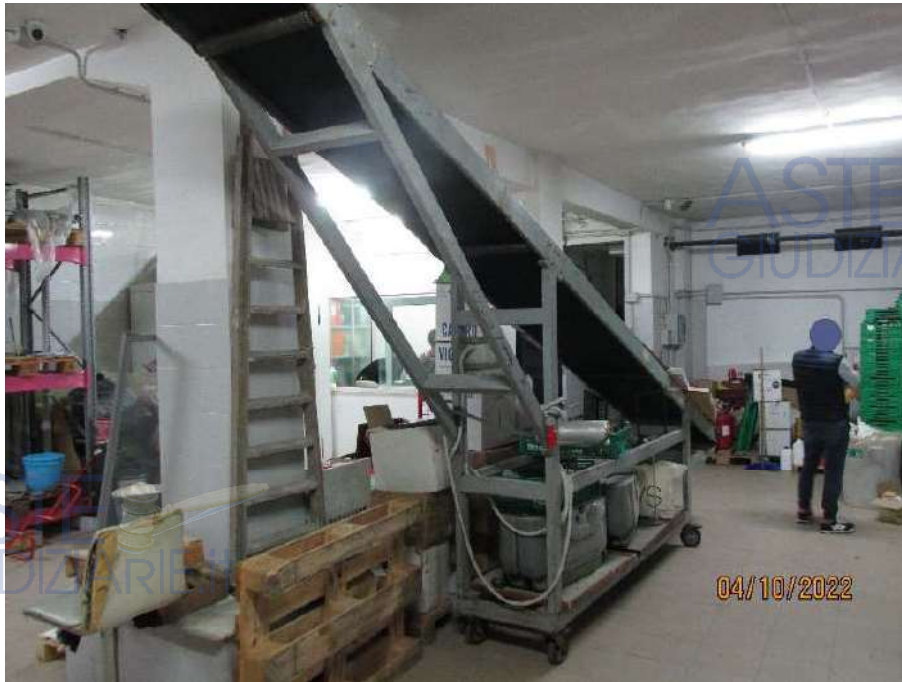
**Fotografia 33 – Locale 2/a Sub 102:** Nel locale, oltre che a scaffalature varie è presente un nastro trasportatore su ruote, utilizzabile probabilmente per il carico/scarico di merce dall'apertura precedentemente descritta.

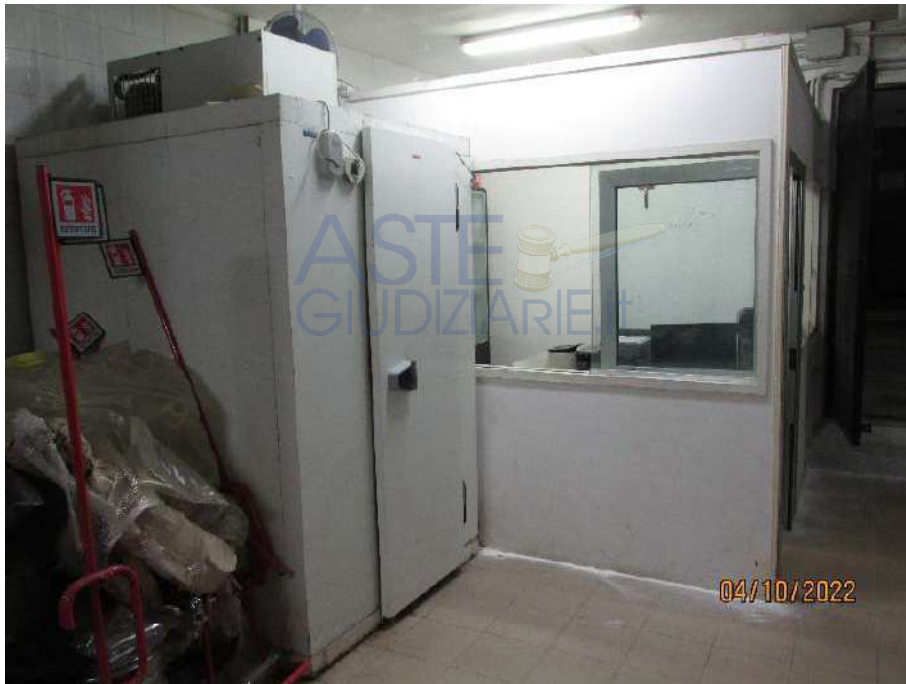
**Fotografia 34 – Locale 2/a Sub 102:** nel locale è presente una cella frigorifero di modeste dimensioni.

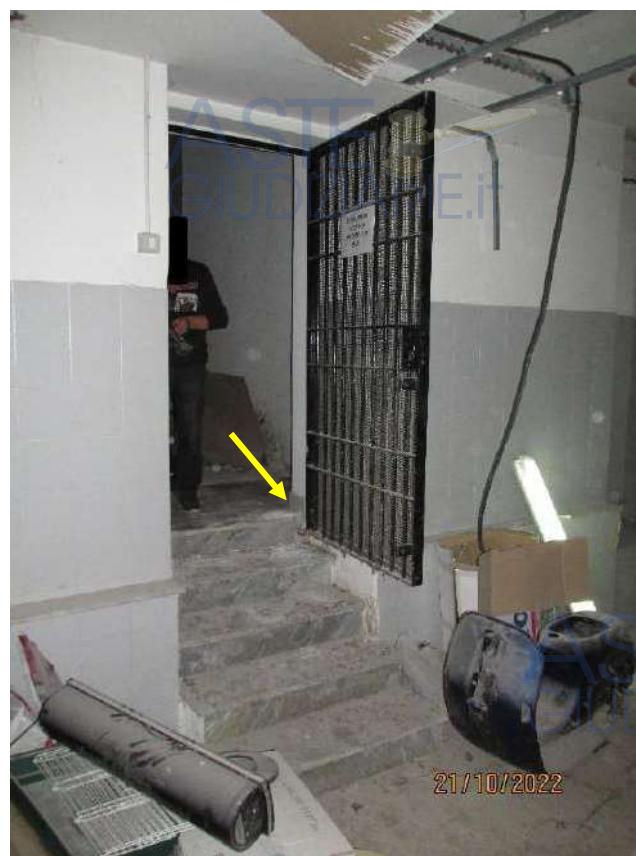
**Fotografia 35 – Locale 2/b Sub 102: vi si accede attraverso una porta in ferro posta frontalmente a chi giunge sul ballatoio del piano seminterrato mediante un piccolo rampante di scala.**

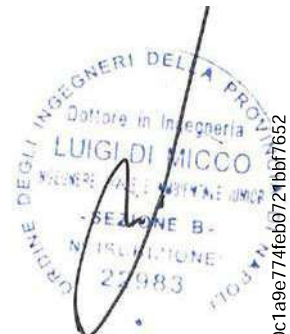
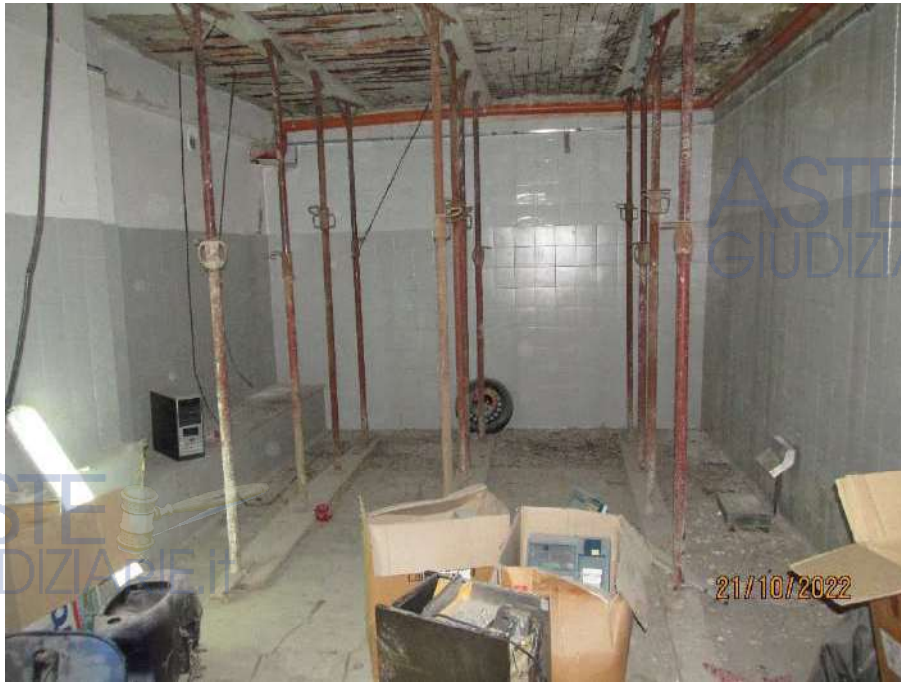
**Fotografia 36 – Locale 2/b Sub 102:** Il locale occupa una superficie calpestabile utile netta pari a mq. 32,64 e un'altezza dal piano di calpestio pari a ml. 3,15. La pavimentazione è interamente costituita da piastrelle in ceramica; le pareti risultano in parte rivestite con piastrelle in ceramica smaltata e in parte risultano rivestite con intonaci ordinari a finitura liscia e tinteggiate con pittura lavabile.
