## **TRIBUNALE DI NAPOLI**

**PROCEDIMENTO DI ESECUZIONE IMMOBILIARE N. 575/2021**

### ***RELAZIONE DI CONSULENZA TECNICA DI UFFICIO***

***VIA DISCESA COROGLIO CIV. 80 – NAPOLI***

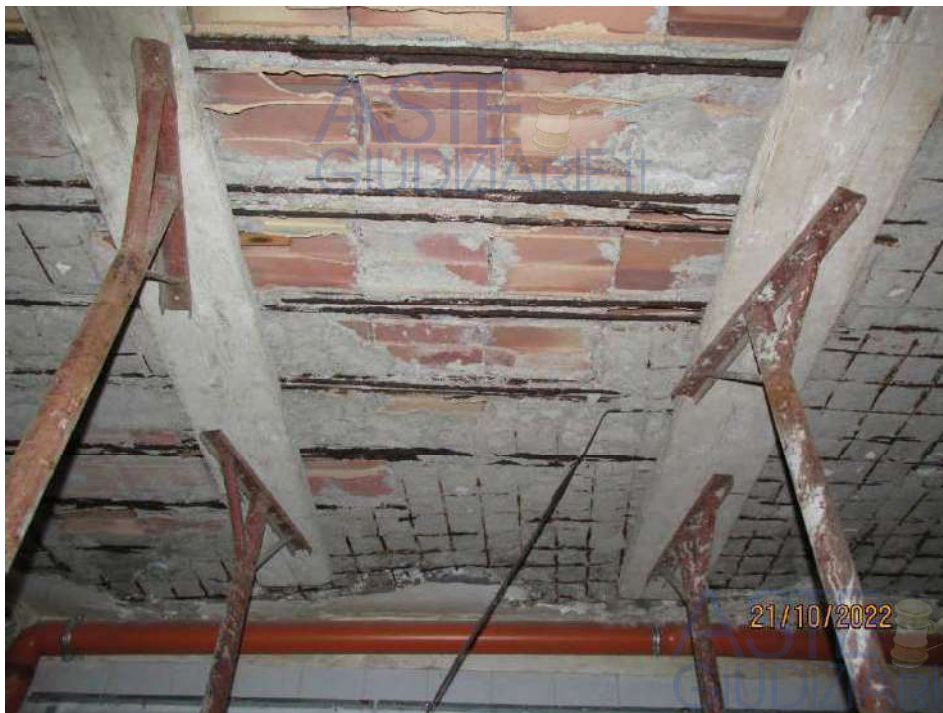
La restante parte del locale sub 102, risulta allo stato occupato da scatoli, materiali edili e rifiuti di vario genere, lo stesso versa in pessime condizioni di manutenzione, dovuto soprattutto all'avanzato stato di degrado dell'intradosso del solaio, il quale risulta puntellato per quasi la metà della sua superficie, con tavole di legno e puntelli telescopici in ferro, tale stato di

fatto, a giudizio dello scrivente, compromette l'agibilità e la praticabilità del locale.

**Fotografia 37 – Locale 2/b Sub 102:** Il locale versa in pessime condizioni di manutenzione, dovuto soprattutto all'avanzato stato di degrado dell'intradosso del solaio, il quale risulta puntellato per quasi la metà della sua superficie, con tavole di legno e puntelli telescopici in ferro.

Per quanto attiene lo stato di manutenzione e conservazione generale dell'intero compendio immobiliare pignorato, costituito da due immobili (Sub 101 e Sub 102), considerando la loro specifica destinazione a deposito, **può definirsi discreto**, eccezione fatta naturalmente, per la porzione di locale del Sub 102 (Locale 2/b) che come già descritto, oggi si presenta in uno stato di pessime condizioni di manutenzione e conservazione, dovuto all'avanzato stato di degrado dell'intradosso del solaio, tanto da comprometterne l'agibilità e praticabilità. Di tale situazione chiaramente, atteso che il Condominio è ben a conoscenza della problematica, soprattutto in considerazione del fatto che tale tratto di solaio, interessa anche parte del calpestio dell'androne del fabbricato ed ha pertanto, già avviato una serie di interventi dando incarico ad un professionista, per la progettazione degli interventi necessari per il risanamento strutturale del tratto di solaio interessato, il sottoscritto ne terrà in debito conto nella successiva valutazione e quindi stima del valore commerciale del bene, apportando le dovute decurtazioni che terranno conto degli oneri che il futuro aggiudicatario dovrà sopportare, in quota parte con il Condominio, per il ripristino e/o eventualmente il rifacimento totale del tratto di solaio.

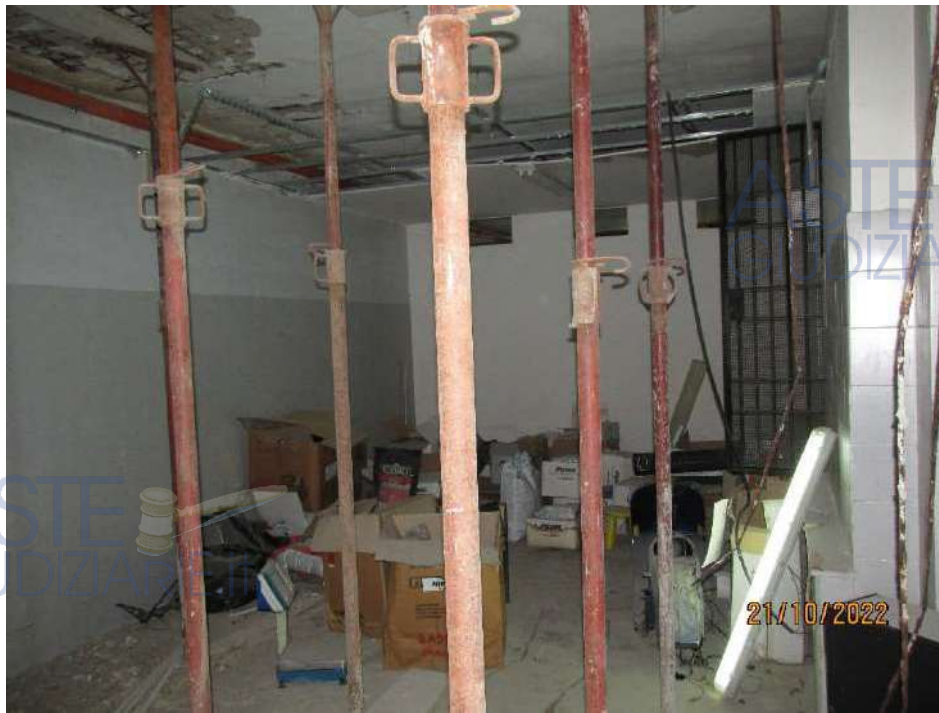
Occorre precisare nel merito che, relativamente allo stato di degrado del solaio, il Condominio è ben a conoscenza della problematica soprattutto in considerazione del fatto che tale tratto di solaio, interessava parte del calpestio dell'androne del fabbricato, tant'è che il Condominio, ha già avviato una serie di interventi dando incarico ad un professionista, per la progettazione degli interventi necessari per il risanamento strutturale del tratto di solaio interessato. L'ambiente non presenta aperture e/o luci verso l'esterno, ma esistono delle piccole aperture poste nella parte alta della parete di confine con il "Locale 2/a Sub 102" che consentono un minimo di ricambio dell'aria al locale. Inoltre, anche in questo caso è stata notata una considerevole differenza tra l'altezza attuale del locale circa ml. 3,15 rilevata nel corso dei sopralluoghi, rispetto a quella riportata nella planimetria catastale agli atti dell'UTE (ml. 2,30) pertanto, anche per tale locale, si presume che abbia subito un intervento edilizio di abbassamento del piano di calpestio volto ad

**Fotografia 38** – *Locale 2/b Sub 102*: Il solaio presenta serie carenze strutturali, la struttura portante del solaio costituita da travetti in c.a. gettati in opera, presenta la parte corticale ormai assente in più punti dovuta principalmente all'avanzato stato di ossidazione dei ferri di armatura che in alcuni tratti appaiono addirittura assenti. Tale stato di fatto, a giudizio dello scrivente, compromette l'agibilità e la praticabilità del locale.
