**TRIBUNALE DI NAPOLI**  
**14<sup>A</sup> Sezione Civile**

**CONSULENZA TECNICA DI UFFICIO**

Perizia di stima dell'immobile sito in Napoli al Corso  
Secondigliano n. 172 - piano Terra - int. 8 identificato al NCEU di  
Napoli alla  
**Sez SEC Fg 8 p.IIa 22 sub 6 piano T, int. 8 Zona cens. 4 Cat. A/4 CI 5**  
**Consistenza 2,5 vani Rendita € 135,57**

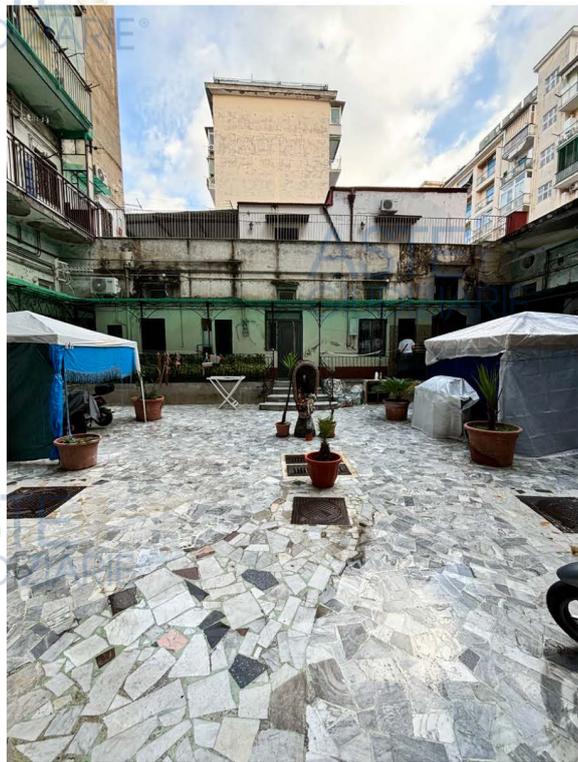
Cortile comune

Le parti comuni dello stabile risultano in mediocre stato manutentivo (come da fotografie, vedi anche **Allegato n. 13**).

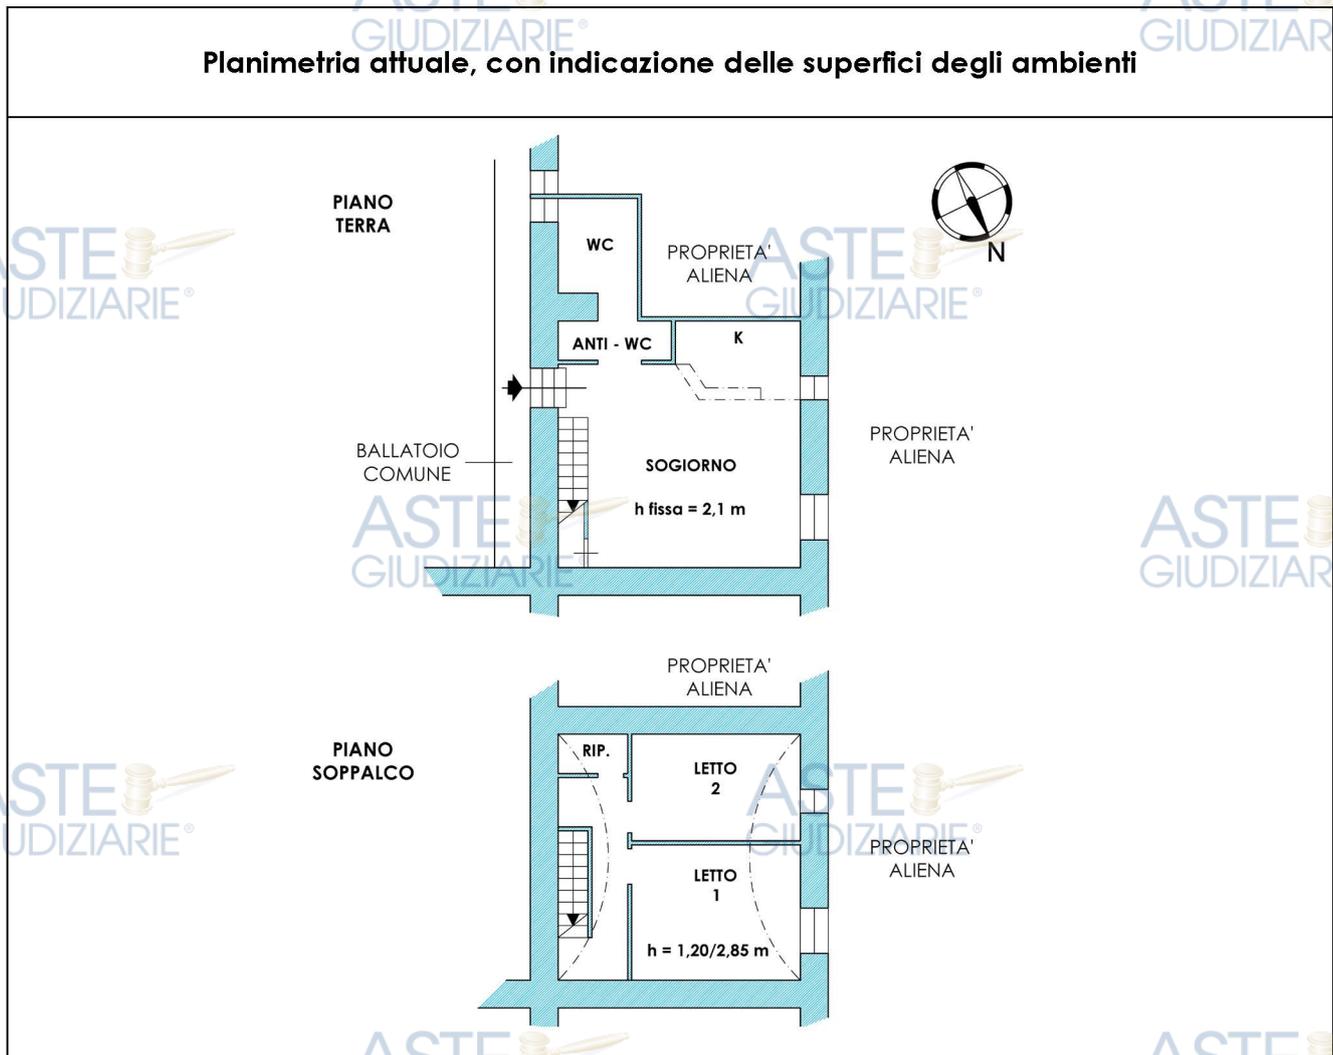
**Planimetria attuale, con indicazione delle superfici degli ambienti**

Di altezza interna variabile, per la presenza di soppalchi (non autorizzati e non autorizzabili), l'immobile, in origine, sviluppava una superficie utile netta di mq 46,62.

Allo stato attuale si ravvisa la presenza di soppalchi su tutta la superficie dell'immobile e la trasformazione dello stesso in alloggio avente locale cucina/soggiorno al piano terra con annesso locale bagno e due camere da letto e ripostiglio al piano soppalcato.

Il sottoscritto, in fase di sopralluogo, riscontrava un'altezza pari a 2,1 m al piano terra ed un'altezza variabile sul piano soppalcato (1,2/2,85) per la presenza di copertura voltata.

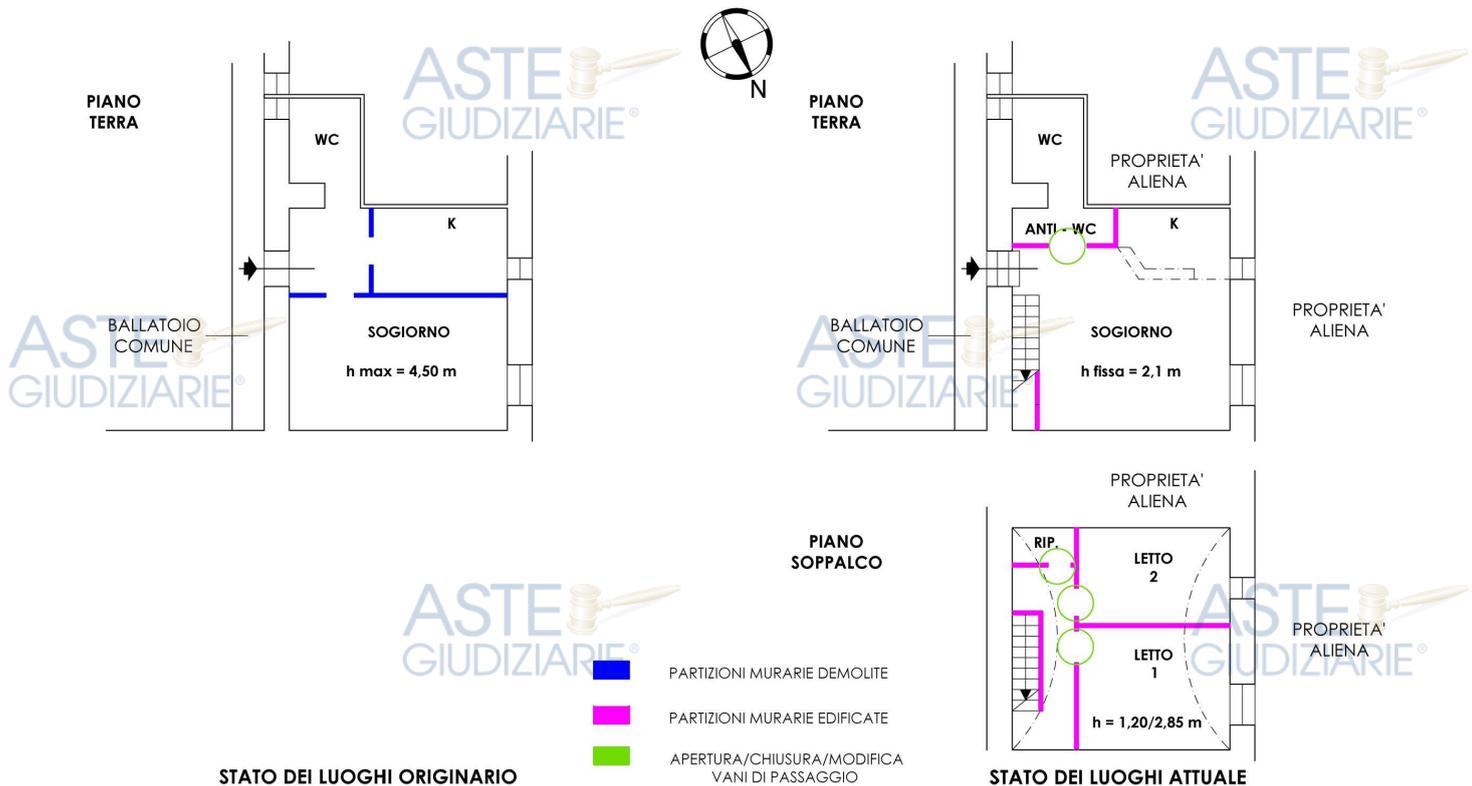
Gli abusi riscontrati consistono, in primis, in un aumento di superficie, per la variazione delle quote di livello originarie dell'abitazione e la realizzazione di soppalchi interni, onde ricavare una maggiore consistenza superficiera, con conseguente apertura/chiusura di vani e nella realizzazione di nuove partizioni interne per una diversa disposizione degli spazi.

Onde consentire, una chiara ed immediata comprensione degli abusi di cui sopra si allega planimetria dei luoghi attuale ed originaria, onde meglio chiarire le difformità riscontrate.
