**TRIBUNALE DI NAPOLI**  
**QUINTA SEZIONE CIVILE**

**PROCEDURA ESECUTIVA R.G.E. 605/2024**

**CONSULENZA TECNICA DI UFFICIO**

**Abitazione in Portici - Via Carlo e Luigi Giordano n. 41 Piano 1,  
N.C.E.U. foglio 2, particella 537, subalterno 11, categoria A/4**

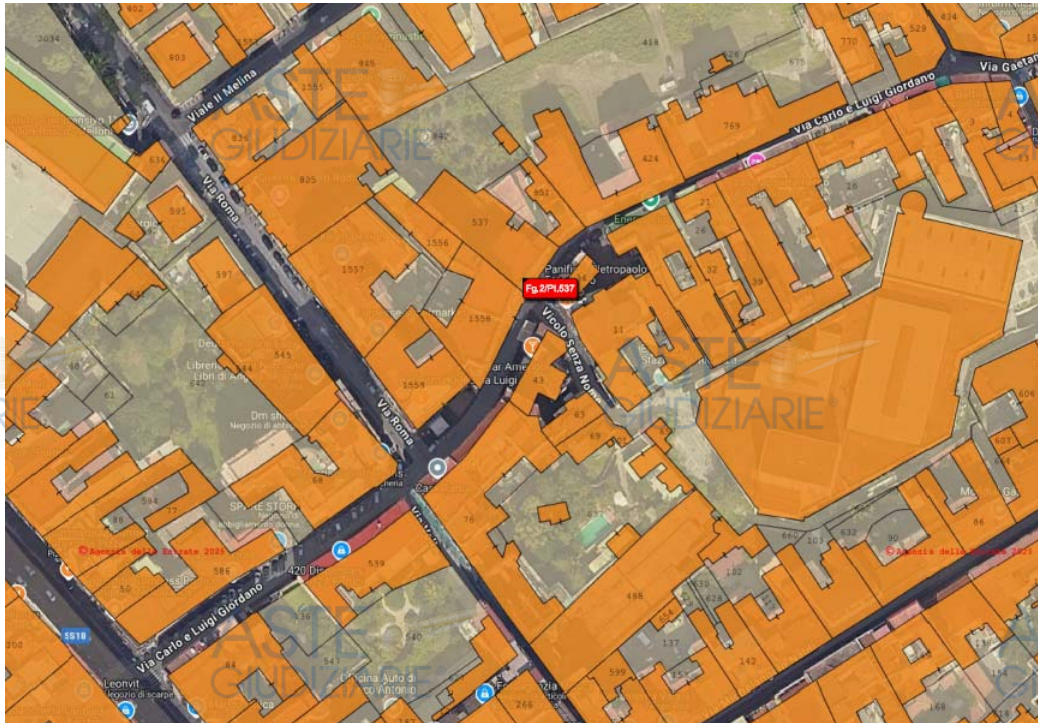
**FIG. N. 1 Stralcio del grafico di sovrapposizione dell'ortofoto con il mappale del foglio 2 p.lla 537**

Uno stralcio fuori scala di detta sovrapposizione è altresì riportato nella figura che segue.

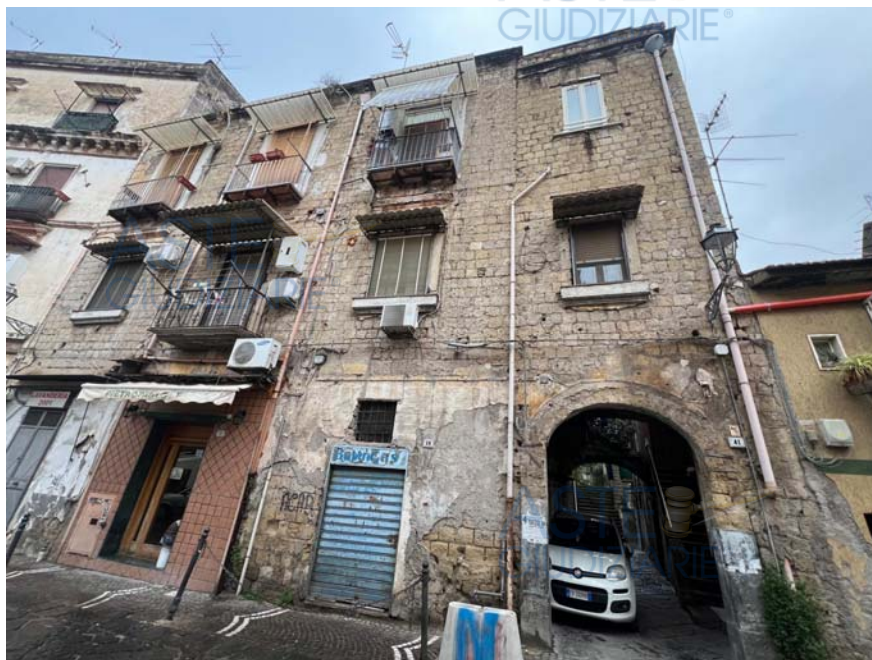
**FIG. N°4 Facciata del civico 41 di via Carlo e Luigi Giordani**

Lo stato di manutenzione delle facciate sia interne che esterne è di avanzato degrado, al punto che l'intonaco della facciate è quasi del tutto crollato e sono presenti solo pochissime tracce di uno sbiadito colore giallo napoletano.

Lo stato manutentivo del fabbricato è di avanzato degrado.

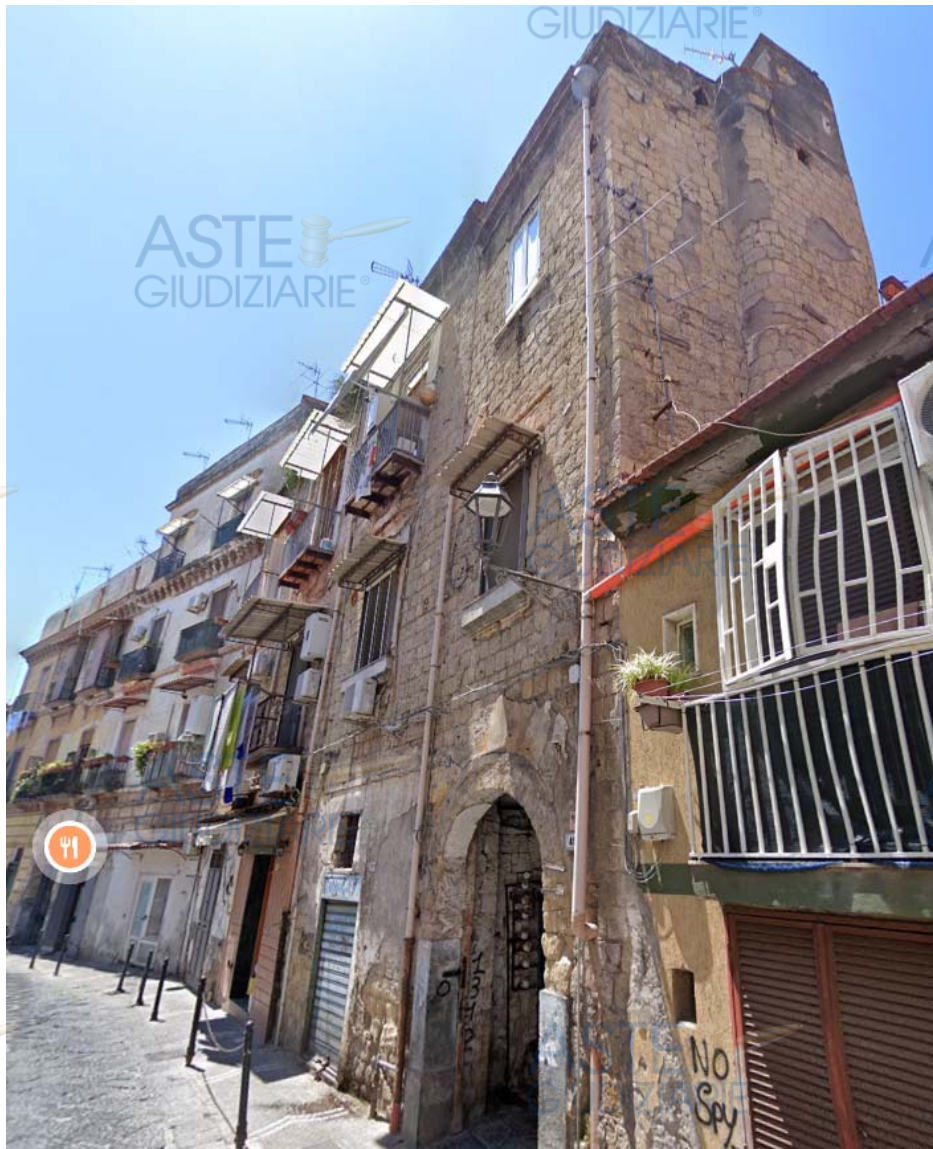
**FIG. N°5 Vista prospettica del fabbricato**

L'edificio è stato realizzato in tufo con una struttura in muratura portante, ha uno sviluppo di due piani con un'orientamento a Sud- Est.

L'ingresso al fabbricato è costituito da un portale ad arco in tufo privo di chiusura che conduce ad un cortile e alle scale completamente all'aperto. La tipologia è quella tipica dell'edilizia antica rurale.

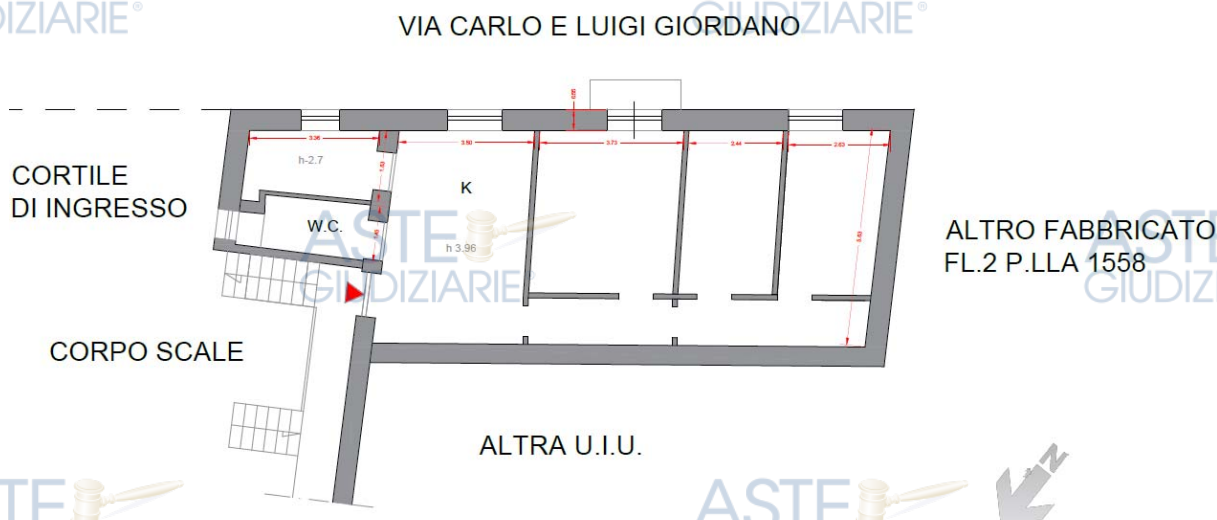
**FIG. N°6 Planimetria dello stato attuale dei luoghi**

- si compone di 4 camere, un soggiorno-cucina ed un bagno. Si fa notare che le ultime due stanze, a partire dall'ingresso, derivano dalla divisione con un tramezzo non a tutta altezza di un'unica camera, ne deriva che l'ambiente privo di finestra non è abitabile ma può essere adibito solo a deposito (D.M.5/7/1975)

- Tutti gli ambienti, tranne quello appena citato, sono dotati di finestra o balcone e sono bene areati ed illuminati
- La struttura è in muratura portante

- L'altezza è di 3.96m tranne in una camera che presenta un'altezza di 2,7m a seguito della realizzazione di una controsoffittatura per realizzare un soppalco-deposito

- La distribuzione planimetrica è assolutamente funzionale, dalla porta di ingresso si accede al soggiorno -cucina dal quale si raggiunge il bagno ed una prima camera da letto singola ed al corridoio che conduce a tutti gli altri ambienti

Nella figura n° 6 è riportato uno stralcio della planimetria allegata documentante lo stato attuale dei luoghi, parzialmente difforme da quanto presente in catasto, questione trattata più avanti.
