**TRIBUNALE CIVILE DI NAPOLI  
ESECUZIONI IMMOBILIARI**

**RELAZIONE DI CONSULENZA TECNICA D'UFFICIO**

**R.G.: 636/2013**

ABITAZIONE IN AFRAGOLA (NA)  
 TRAVERSA I DI VIA S.GIORGIO N°  
 11 DI PROPRIETA' DI FIORE V. -  
 CAPUTO F.

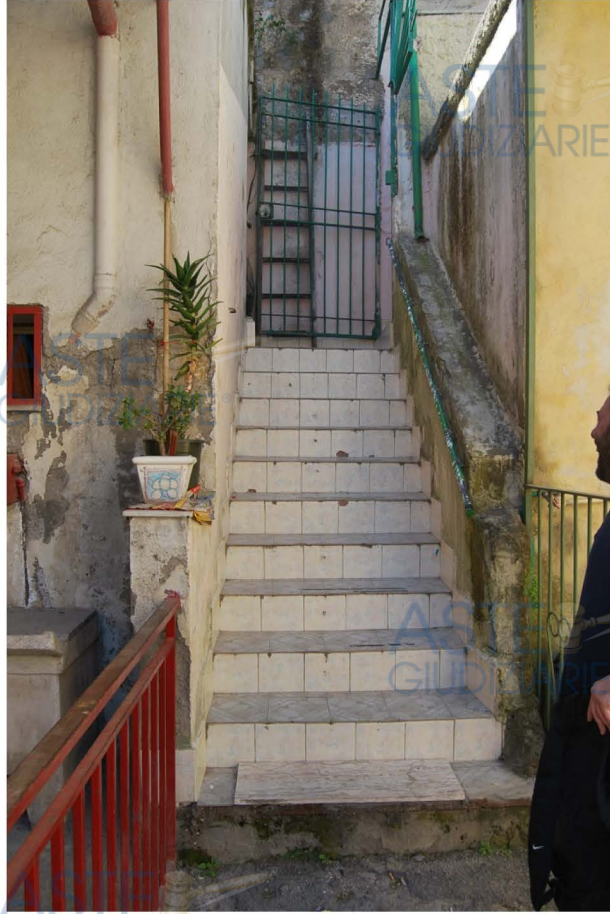
FOTO 1 – SCALA DI ACCESSO ALL' UNITA' IMMOBILIARE

Dal portone d'ingresso al civico n°11 della Traversa I di Via S.Giorgio, oltrepassando un androne d'ingresso carrabile, scoperto, si accede alla corte interna al fabbricato da qui percorrendo una scala ad un rampante si arriva al ballatoio sul quale si apre la porta-finestra esterna in ferro di accesso all'abitazione. Oltrepassata quest'ultima, ci troviamo sul balcone, pertinente all'immobile lato corte interna, sul quale si aprono due finestre ed una porta finestra di accesso all'immobile. Il suddetto balcone è coperto da una pensilina in eternit in pessimo stato di conservazione. (cfr. foto n°1-2-5)

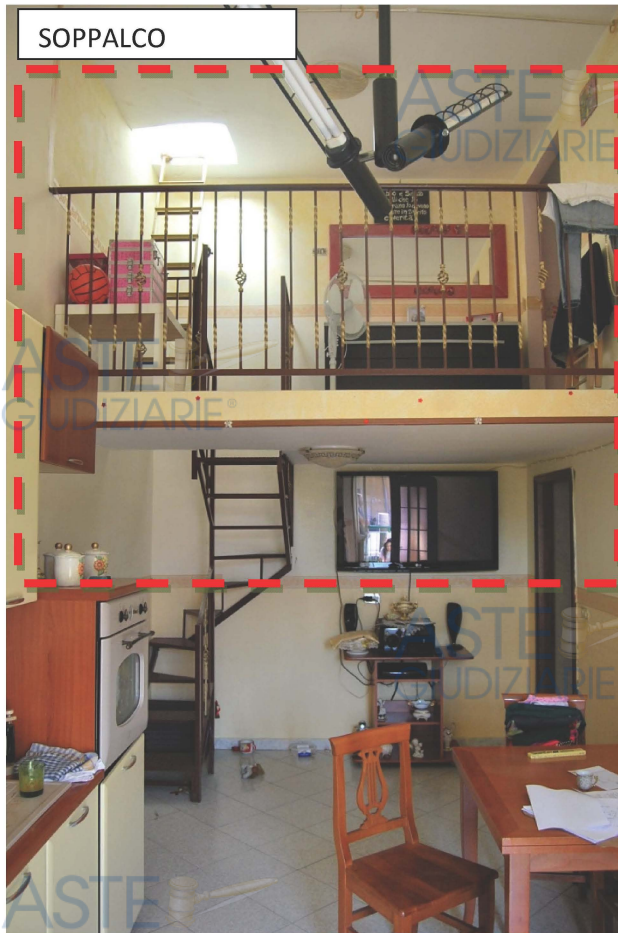
FOTO 3 – SOGGIORNO CUCINA U. IMMOBILIARE PORZIONE 1

Dalla prima camera soggiorno cucina, pavimentata anch'essa con piastrelle in monocottura 31.5 cm x 31,5cm. e con pareti rivestite con parato, altezza boiserie e pittura lavabile di colore bianco vi si accede prima alla stanza da letto posta sulla destra rispetto all'ingresso ed in fondo a destra al bagno. (cfr. foto n°3-4-6)

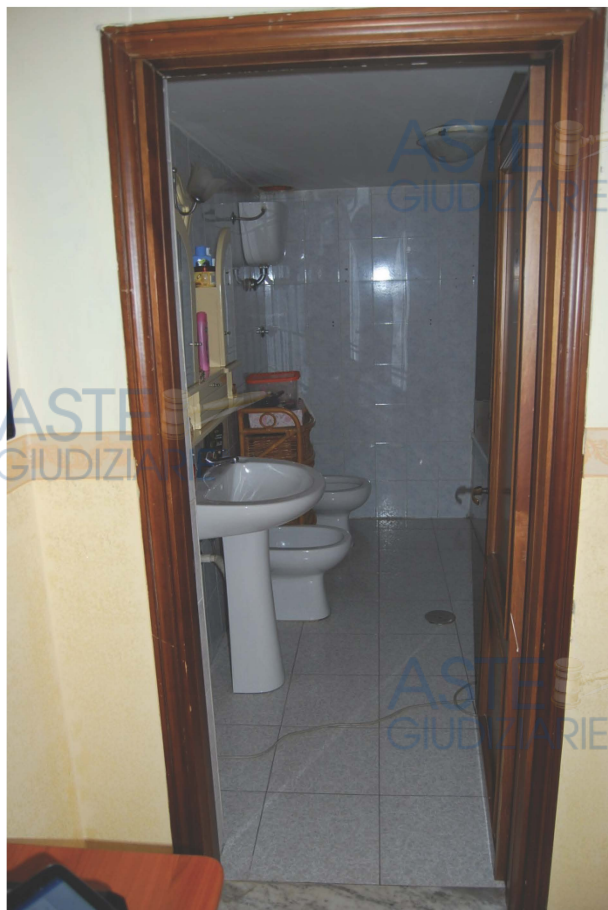
FOTO 4 – BAGNO U. IMMOBILIARE PORZIONE 1

Come detto in precedenza dal primo ambiente soggiorno cucina, si accede al bagno, ubicato sulla parete di fondo a destra. Esso è rialzato di cm.10 rispetto alla quota del soggiorno è pavimentato con piastrelle in monocottura 31.5 cm x 31,5 cm ed è rivestito a tutta altezza con piastrelle in monocottura 20 cm x 25 cm, l'altezza è di 2,05 m. Il tutto in mediocre stato di conservazione

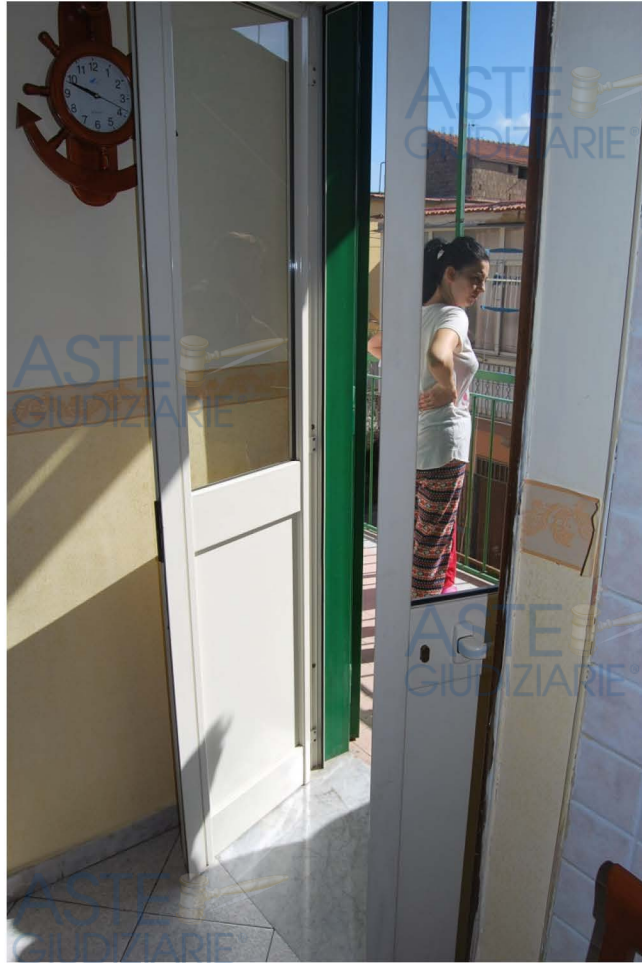
FOTO 5 – PARTICOLARE INGRESSO U. IMMOBILIARE PORZIONE 1

La prima porzione di unità immobiliare è composta da 2 (due) stanze, un bagno, ed un soppalco su cui vi è una seconda stanza da letto senza finestra. All'unità immobiliare vi si accede dalla suddetta porta finestra, corredata d'infisso a due ante in alluminio preverniciato di colore bianco e persiana esterna in ferro di colore verde, che si aprono sul balcone lato corte interna. I solai di calpestio e copertura sono in latero-cemento. L'altezza complessiva è di 4,25 m mentre sotto la zona soppalcata, è di 2,05 m. Dalla prima stanza, soggiorno cucina, attraverso una scala in ferro, posta nell'angolo a sinistra rispetto all'ingresso si accede al soppalco in muratura, attraverso il quale si raggiunge la terza stanza da letto senza alcuna finestra né areazione Il tutto in discreto stato di conservazione, le pareti verticali, rivestite con parato, altezza boiserie ed il pavimento, realizzato con piastrelle in monocottura 31.5 cm x 31,5 cm. (cfr. foto n°2-3-5-7-8-10-13-14-16)

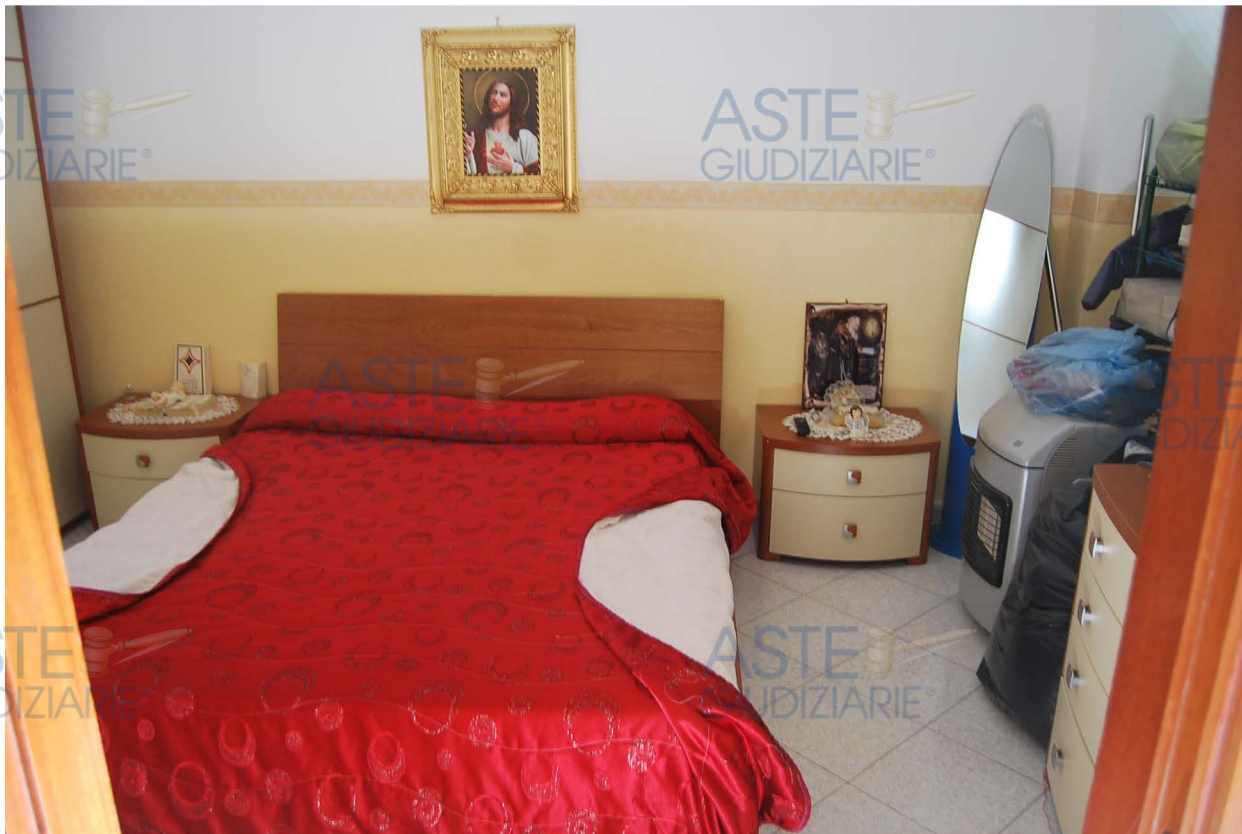
FOTO 6 – CAMERA DA LETTO MATRIMONIALE U. IMMOBILIARE PORZIONE 1

La stanza da letto è pavimentata anch'essa con piastrelle in monocottura 31.5 cm x 31,5 cm, le pareti sono attintate con pittura lavabile di colore bianco, essa è dotata di finestra a doppio battente, in alluminio preverniciato di colore bianco e persiana esterna in ferro di colore verde. L'altezza complessiva è di 4,25 m. Il tutto in mediocre stato di conservazione

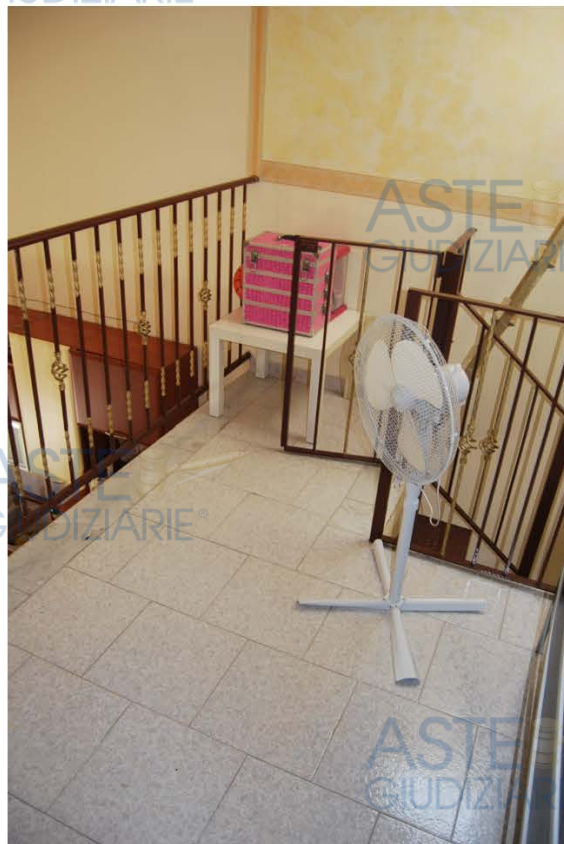
FOTO 8 PARTICOLARE SCALA SOPPALCO U. IMMOBILIARE PORZIONE 1

Come già anticipato in precedenza dal soggiorno cucina, attraverso una scala in ferro posta in fondo all'ambiente sul lato sinistro si accede alla zona soppalcata che affaccia attraverso una balaustra in ferro sulla cucina/soggiorno. Il pavimento è con piastrelle in monocottura 31.5 cm x 31,5 cm, le pareti sono rivestite con parato, mentre il soffitto su tutto l'ambiente è attintato con pittura lavabile di colore bianco. E' presente altresì una buca a soffitto di dimensioni 1,00 m x 1,00 m, a botola dalla quale per mezzo di una scala a pioli si accede alla copertura. L'altezza è di 2,08 m. Il tutto in mediocre stato di conservazione.

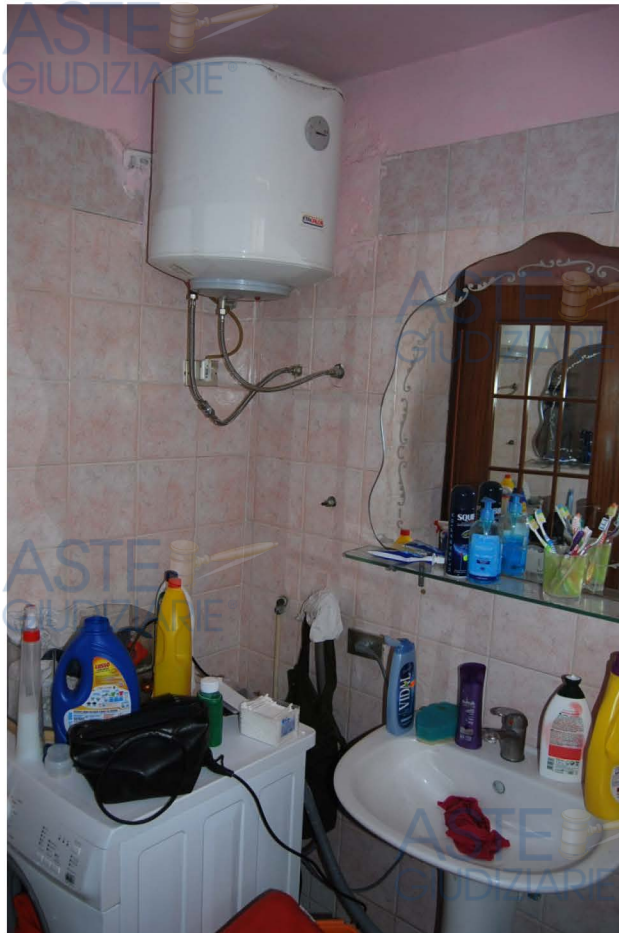
FOTO 12 BAGNO U. IMMOBILIARE PORZIONE 2

Ad essa vi si accede dalla porta finestra, corredata d'infisso a due ante in alluminio preverniciato di colore bianco e persiana esterna in ferro di colore verde, che si aprono sul balcone lato corte interna. I solai di calpestio e copertura sono in latero-cemento. L'altezza complessiva è di 4,25 m mentre sotto la zona soppalcata, è di 2,28 m. Dalla prima stanza, soggiorno cucina, attraverso una scala di legno con pedate di ferro, posta di fronte all'ingresso si accede al soppalco in muratura senza alcuna finestra ne areazione. Il tutto in mediocre stato di conservazione, le pareti verticali, rivestite in parte con parato, ed in parte attintate, con pittura lavabile di colore bianco giallo ocra, il pavimento è con piastrelle in monocottura 31.5 cm x 31,5 cm. Il tutto in discreto stato di conservazione. (cfr. foto n° 2-10-11-12-14)

Dalla prima camera soggiorno cucina, pavimentata anch'essa con piastrelle in monocottura 31.5 cm x 31,5 cm. e con pareti rivestite in parte con parato ed in parte attintate, con pittura lavabile di colore bianco rosa e giallo ocra si accede prima alla camera da letto posta sulla sinistra rispetto all'ingresso ed in fondo a destra al bagno. Il tutto in mediocre stato di conservazione. (cfr. foto n° 10-12-13)

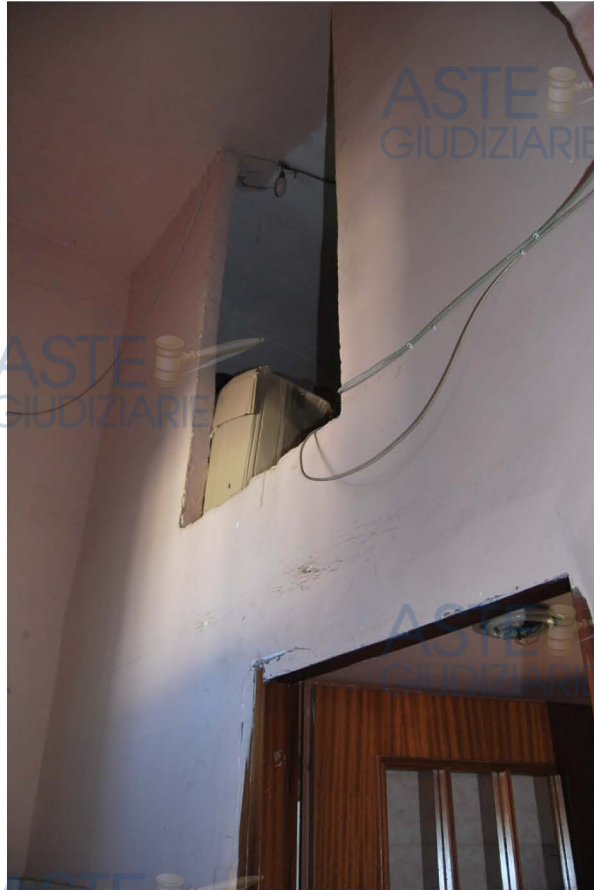
FOTO 13 PARTICOLARE SOPPALCO BAGNO U. IMMOBILIARE PORZIONE 2

Infine dal disimpegno si accede al bagno pavimentato e rivestito con piastrelle in monocottura 20 x 20 cm, di colore rosa, l'altezza è di 2,30m. **Anche qui è presente una zona soppalcata con altezza di 1,98 m circa alla quale si accede da una bucatra posta al di sopra della porta del bagno. Detta zona soppalcata è adibita a deposito. Il tutto in mediocre stato di conservazione.**

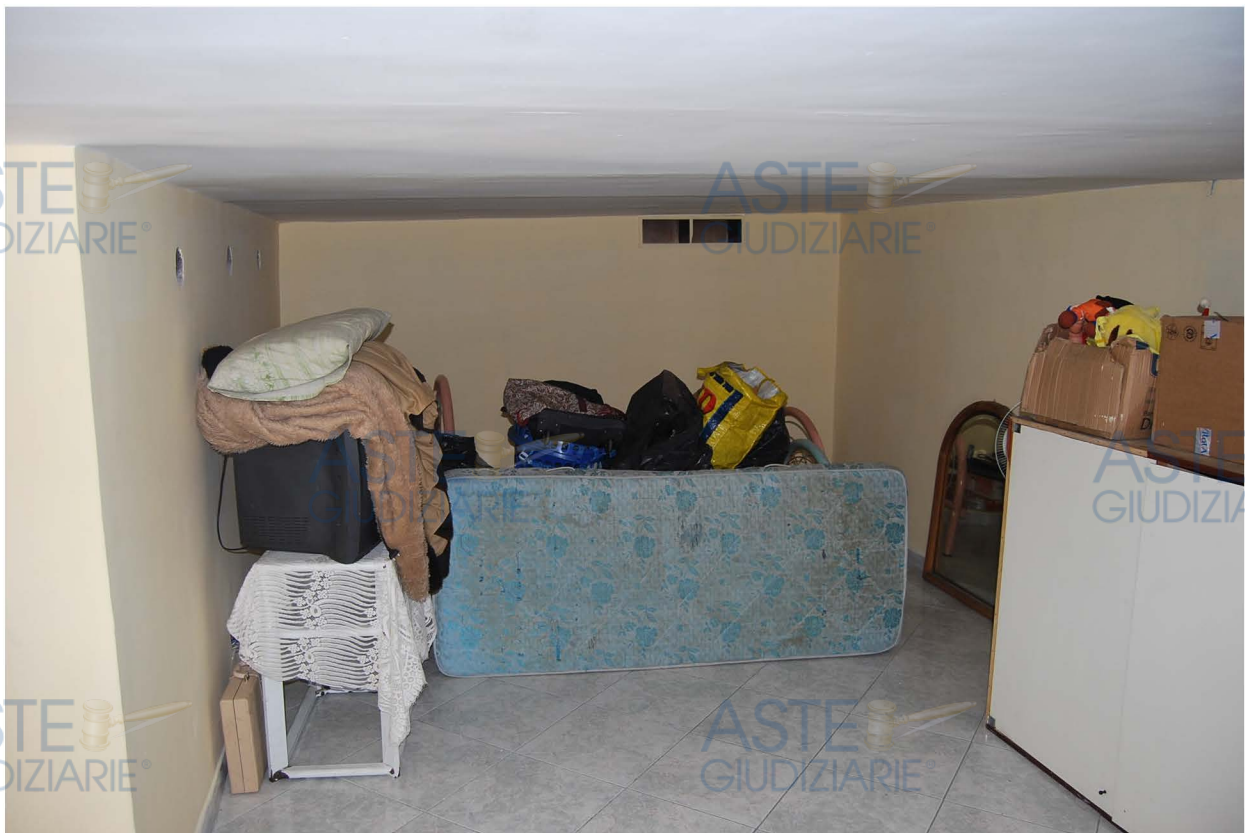
FOTO 14 PARTICOLARE SOPPALCO CUC./SOGG. U. IMMOBILIARE PORZIONE 2

Alla seconda porzione di unità immobiliare, si accede dall'unico ballatoio che da accesso sia alla prima che alla seconda porzione dell'unità immobiliare. **Detto ballatoio costituisce anche l'accesso alla proprietà confinante attualmente disabitata (Prop. n. 10-11-12-14)**

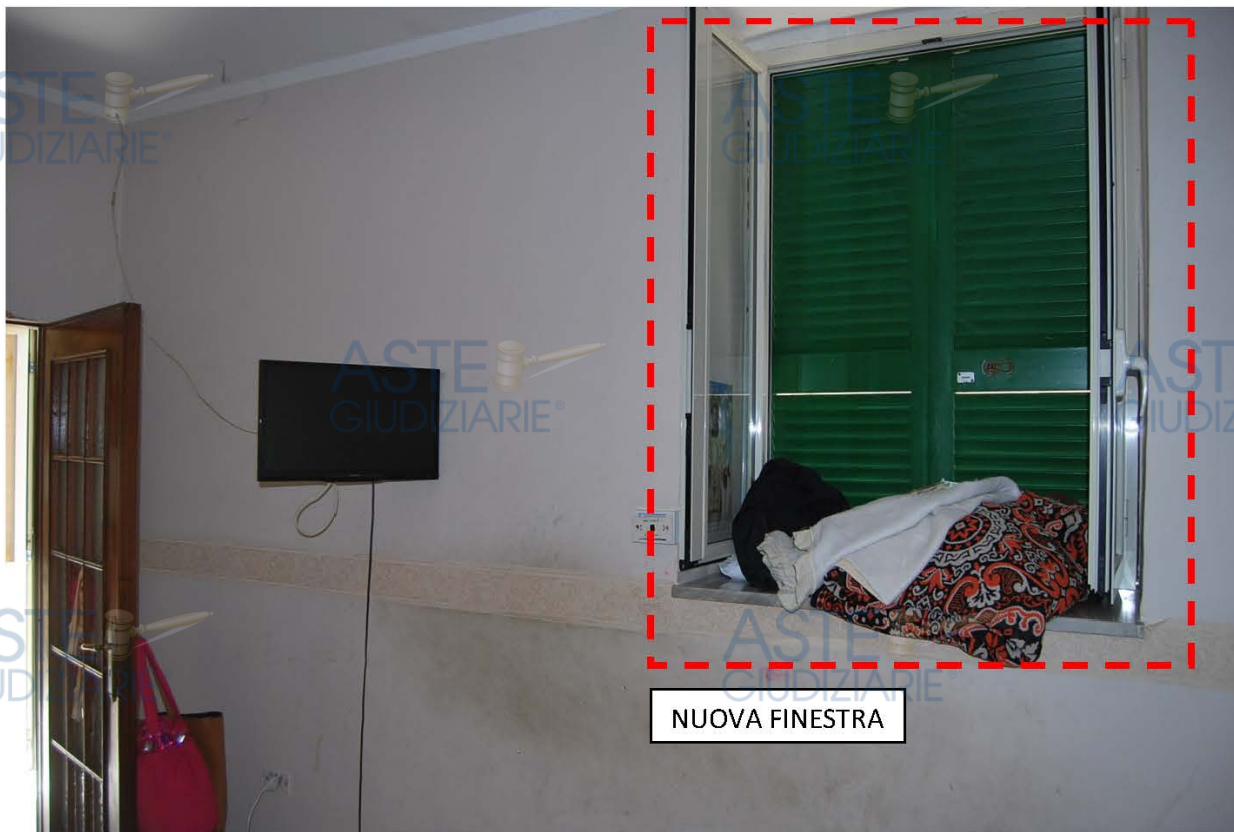
FOTO 15 PARTICOLARE NUOVA FINESTRA LETTO U. IMMOBILIARE PORZIONE 2

**Anche qui è presente una zona soppalcata con altezza di 1,48 m circa alla quale si accede da una bucatra quadrata, a botola, di dimensioni 1,00 x 1,00 circa. La camera presenta un'ulteriore difformità rispetto alla planimetria catastale ed ai grafici allegati alla relazione del geom. Esposito Salvatore per la presenza della finestra che verosimilmente non esisteva in precedenza. (cfr. foto n° 15)**

Nel caso di specie, relativamente alle opere realizzate in difformità alla D.I.A. del 08. Settembre 1999 Prot. 022367 l'immobile si trova nelle condizioni della possibilità di sanatoria ai sensi dell'art. 36 del DPR 3081/01, in quanto si tratta di opere esclusivamente e pertanto cosiddette assentibili – **"Accertamento di conformità"**
