**TRIBUNALE DI NAPOLI  
SEZIONE CIVILE QUINTA**

Procedura Esecutiva Immobiliare R.G.E. N. 64/2024

**Immobile sito nel Comune di Napoli**

**Via Del Sebeto n. 13**

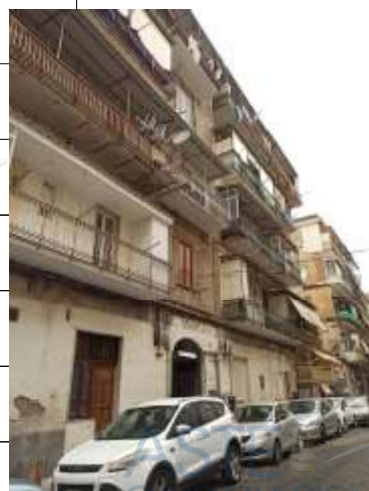
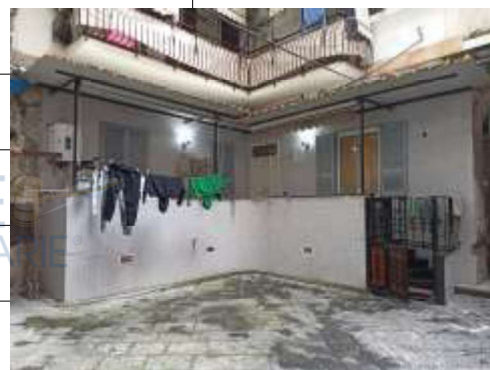
affaccio sul cortile condominiale. In dettaglio dal cortile condominiale

mediante alcuni gradini si accede al balcone rialzato su cui affacciano tutti gli

infissi e la porta di accesso dell'immobile. Da quest'ultima si

accede al soggiorno che conduce a destra, tramite vano

aperto, alla cucina e a sinistra ad un piccolo disimpegno. Dal

disimpegno si accede al bagno e alle due camere da letto.

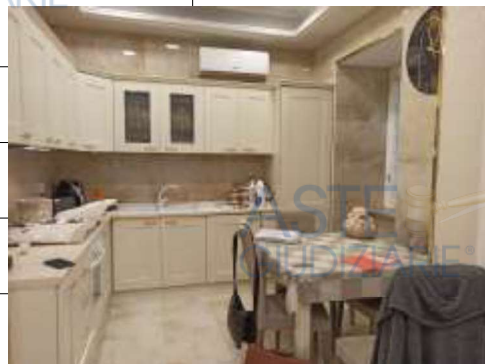
I pavimenti dell'appartamento, ad esclusione della camera 2,

sono in gress porcellanato effetto marmo 47x47. La camera 2 è pavimentata

con piastrelle in gress porcellanato effetto legno rovere di forma

rettangolare. La cucina e il bagno presentano un rivestimento a tutt'altezza

con le medesime piastrelle usate per i pavimenti. Nella doccia

è presente un rivestimento con piastrelle 25x50 di colore

marrone chiaro. Tutti gli ambienti sono dotati di bussole in

legno laccato chiaro. Gli infissi esterni sono in alluminio a

vetro camera di colore bianco con napoletana in ferro grigio

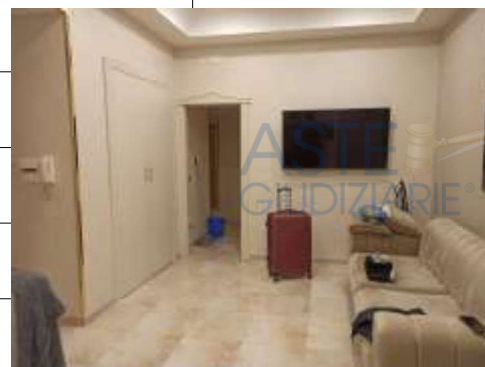
chiaro. La porta di accesso è semiblindata, a doppio battente, rivestita

internamente. Le pareti sono rivestite con parati di tinta chiara. I soffitti sono

controsoffittati e tinteggiati bianchi con illuminazione

a faretti.

Il disimpegno è controsoffittato ad un'altezza a 2,20

mt ed è soppalcato.
