PERIZIA IMMOBILIARE

Procedura Esecutiva R.G.E. [REDACTED]

Il bene oggetto del pignoramento è un appartamento sito in Napoli al quartiere Vomero, Municipalità 5, alla piazzetta Francesco Durante n. 2, scala A, piano 4, interno 15, composto da ingresso/corridoio, salone con angolo cottura, n. 1 wc, n. 2 stanze delle quali una dotata di piccolo wc, soppalco ad uso deposito. Al cespite è annesso sovrastante terrazzo al piano 5, con ingresso indipendente dal vano scala condominiale, sul quale insiste un manufatto composto da un ambiente con angolo cottura e da una lavanderia. Si specifica che attualmente una scala interna collega l'appartamento al quarto piano con il manufatto e quindi il terrazzo al quinto piano.

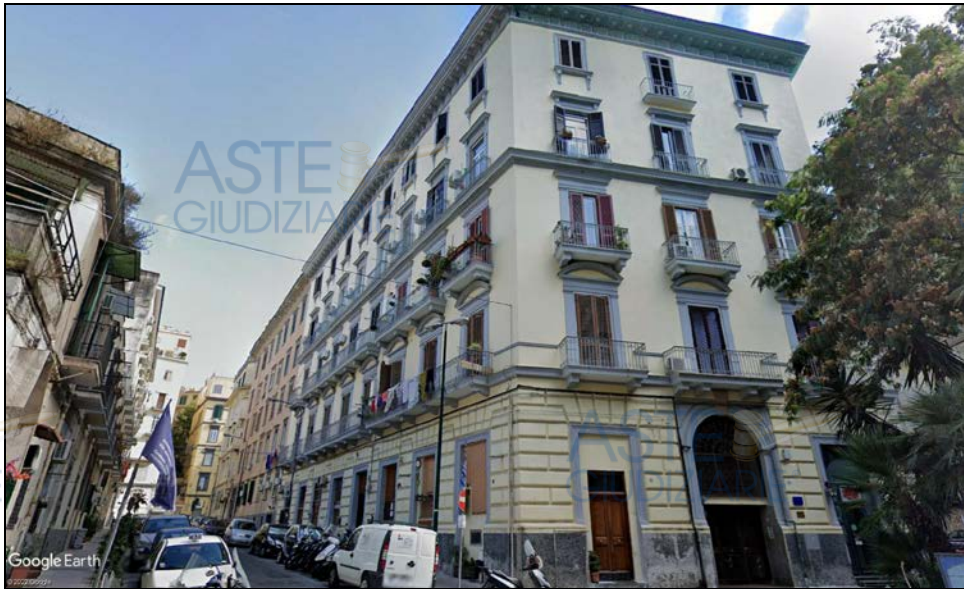
Il fabbricato nel quale ricade l'immobile staggito è un edificio in muratura portante di tufo a carattere residenziale, realizzato tra la fine dell'800' e i primi del 900' munito di ascensore. L'edificio ha ingresso dal civico n.2 di piazzetta Francesco Durante attraverso il quale si accede nell'androne del fabbricato. Lo stato di conservazione del fabbricato è discreto.

Il fabbricato di pz.tta Durante n. 2

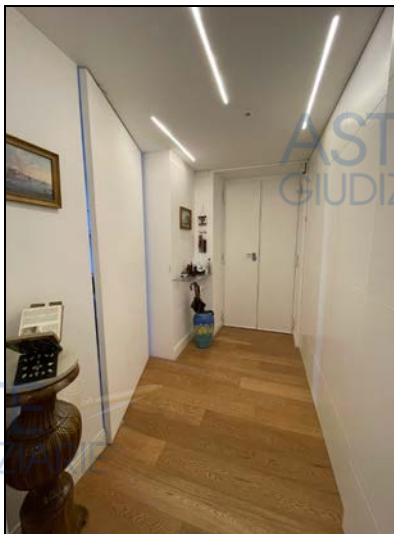
**Ingresso/corridoio:** Ha una superficie utile pari a circa 5,81 mq e un'altezza alla controsoffittatura di circa 2,45 m.. Su di essa si aprono le porte d'ingresso, le porte della stanza 1, del wc1, della scala di collegamento al manufatto sovrastante e il varco di accesso alla stanza 2. L'ingresso presenta su un lato degli armadi in legno che lo separano dal vano wc. La pavimentazione è in parquet e le pareti sono tinteggiate (cfr all.to.n.3 foto nn. 1, 2, 14).

Ingresso Corridoio

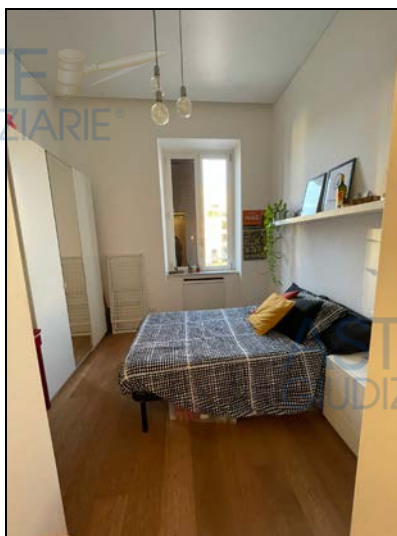
**Stanza 1:** Vi si accede dall'ingresso/corridoio, ha una superficie utile pari a circa 11,50 mq e un'altezza alla controsoffittatura di circa 3,40 m. L'ambiente è dotato di una finestra prospiciente via Sacchini e presenta la pavimentazione in parquet e le pareti tinteggiate (cfr all.to.n.3 foto nn. 3, 4).

Stanza 1

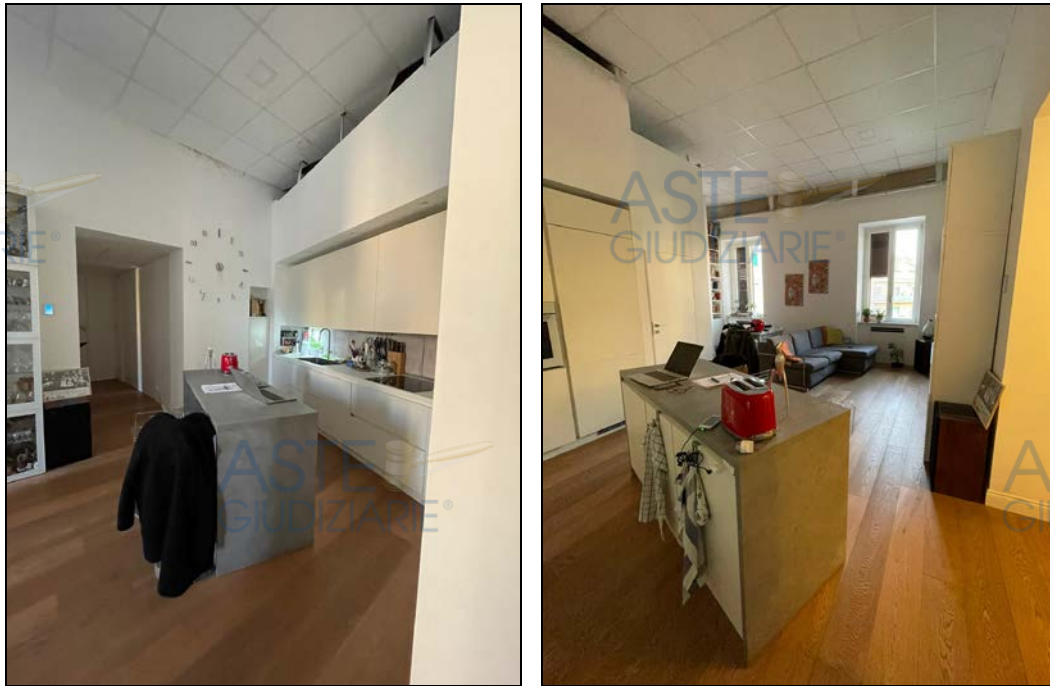
**Stanza 2 con angolo cottura:** ha una superficie utile pari a circa 32,30 mq. e un'altezza alla controsoffittatura di circa 3,80 m. Su di essa si aprono la porta della stanza 3 e il varco di comunicazione con l'ingresso/corridoio. L'ambiente è dotato di angolo cottura e di due finestre prospicienti via Sacchini. La pavimentazione è in parquet e le pareti sono tinteggiate (cfr all.to.n.3 foto nn. 5,6,7).

Stanza 2 con angolo cottura

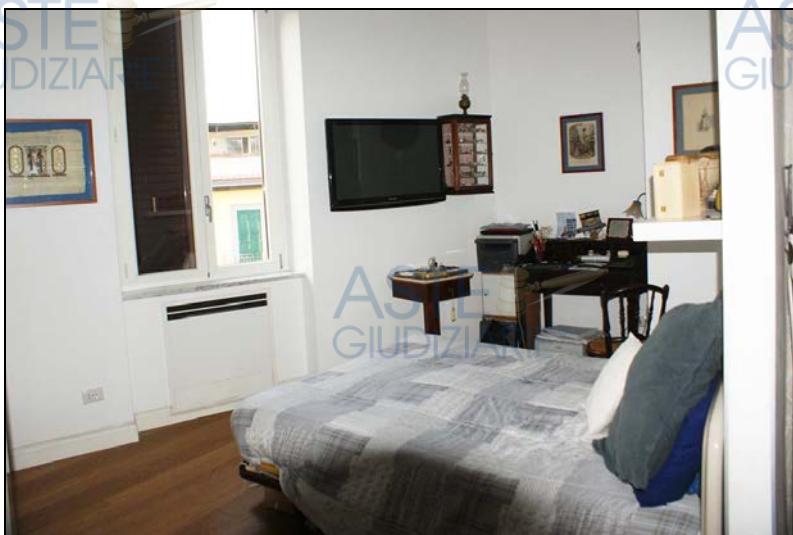
**Stanza 3:** Vi si accede dalla stanza 2 e dal wc 2, ha una superficie utile pari a circa 17,30 mq. e un'altezza di circa 3,80 m.. L'ambiente è preceduto da un disimpegno (cfr all.to.n.3 foto n.8) con parato alle pareti e ha l'accesso esclusivo al wc. 2. La stanza è dotata di una finestra prospiciente piazzetta Durante e presenta la pavimentazione in parquet e le pareti tinteggiate (cfr all.to.n.3 foto nn. 8, 9, 10).

Stanza 3

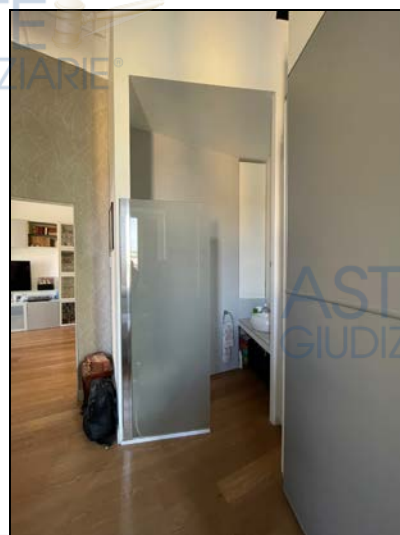
**Wc 2:** Vi si accede esclusivamente dalla stanza 3 e ha una superficie utile pari a circa 2,05 mq. e un'altezza di circa 2,97 m.. L'ambiente, privo di finestra, è dotato di vaso e lavandino. La pavimentazione è in parquet e le pareti sono tinteggiate a meno di quella di separazione con la stanza da letto che è in vetro (cfr all.to.n.3 foto nn.10).

WC2

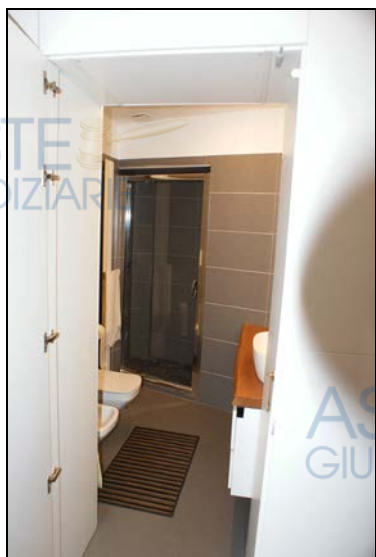
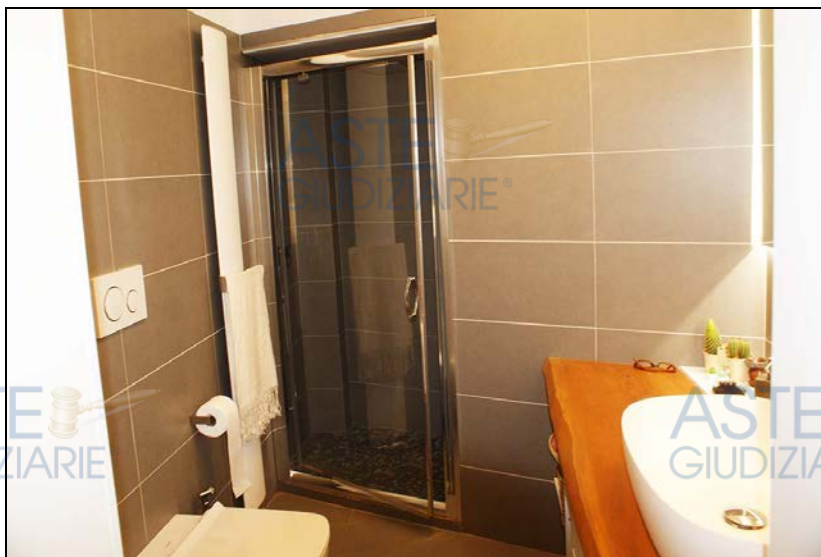
**Wc 1:** Vi si accede dall'ingresso/corridoio, ha un'altezza di 2,43 m. e una superficie utile pari a circa 4,60 mq. L'ambiente è privo di finestra ed è dotato di doccia, vaso, bidet e lavandino. La pavimentazione è in gres così come il rivestimento delle pareti a meno di quella di separazione con l'ingresso/corridoio. Quest'ultima è infatti costituita da un armadio in legno (cfr all.to.n.3 foto nn.11, 12, 13).

WC1

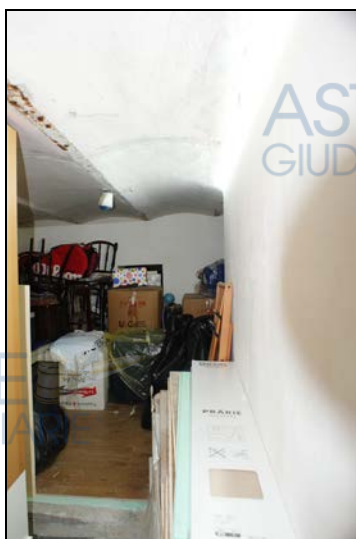
**Soppalco.** Vi si accede dalla scala interna, ha una superficie utile pari a circa 8,15 mq e un'altezza variabile di circa 1,55 m. e 1,67 m.. Il soppalco si sviluppa sopra al wc 1 e all'ingresso/corridoio, ha pavimentazione in parquet e le pareti sono tinteggiate (all.to.n.3 foto n .17).

Soppalco

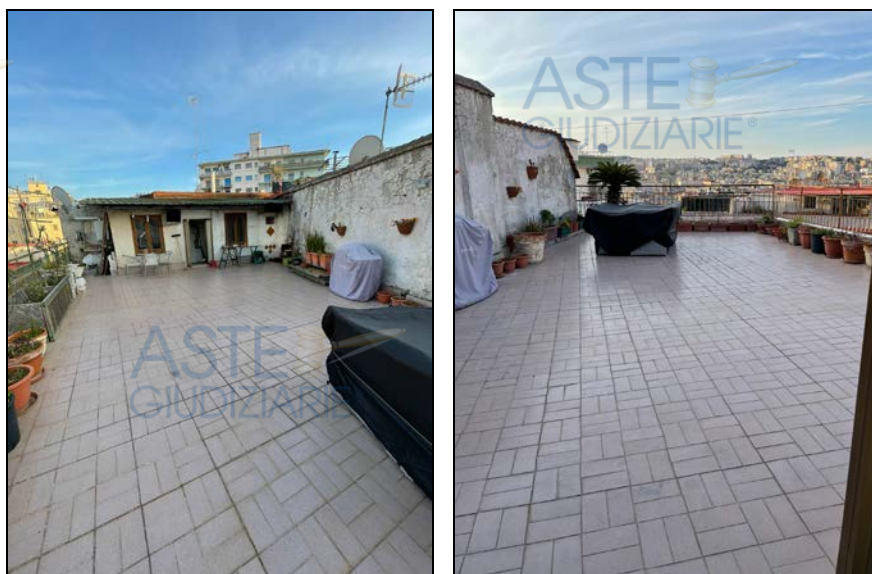
Sul terrazzo, posto al piano 5, insiste un manufatto, con copertura in lamiera, composto di due ambienti, al quale si può accedere sia dal corpo scala condominiale sia mediante la scala interna che lo collega al sottostante appartamento. Dal manufatto, attraverso una porta finestra si accede al terrazzo, pavimentato e delimitato da una ringhiera (cfr all.to.n.3 foto nn. 18-23).

Terrazzo al piano 5 con il manufatto sul fondo

Il terrazzo ha una superficie di 66,00 mq., ad esso si accede dalla porta finestra della stanza Tr. Il terrazzo è pavimentato ed è delimitato per i due lati prospicienti via Sacchini e Pz.tta Durante da una balaustra in ferro. Il terzo lato è invece delimitato da un alto muro (cfr all.to.n.3 foto nn.22. 23). Lo stato manutentivo del terrazzo è apparentemente ad un'indagine esclusivamente visiva, sufficiente.

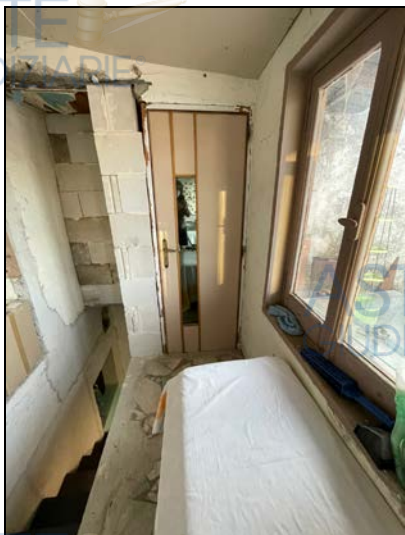
**1) StanzaTr** . Ha una superficie di 9,00 mq. e un'altezza max di circa 2,18 m. e min di circa 2,10 misurate alla controsoffittatura. Vi si accede sia dal vano scala condominiale sia direttamente dal sottostante appartamento attraverso la scala interna. L'ambiente con angolo cottura presenta un finestrone prospiciente il vano scala, n. 3 finestre e una porta finestra verso il terrazzo. La porta di accesso dalla cassa scala condominiale al momento del sopralluogo non era visibile in quanto era coperta da varie masserizie da entrambi i lati. La pavimentazione presenta il parquet non completamente posato sulla pavimentazione preesistente, le pareti sono in parte a rustico e in parte tinteggiate e il soffitto è controsoffittato ma non tinteggiato (cfr all.to.n.3 foto nn.18, 19, 24, 25).

Stanza tr

**Lo stato manutentivo,** funzionale e conservativo nell'insieme è scadente con alcune pareti ancora a rustico e la copertura in lamiera.

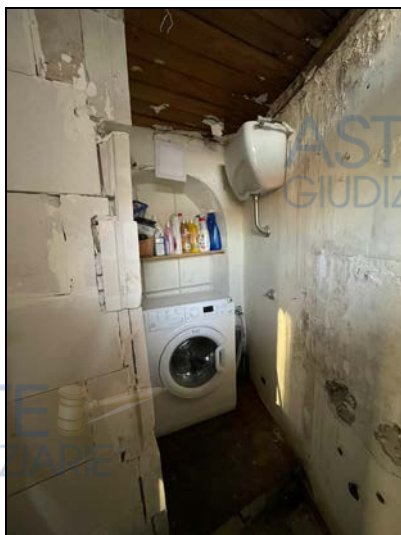
**2) Lavanderia Tr.** Ha una superficie di 2,10 mq. e un'altezza massima di circa 2,10 e minima di circa 1.93 m.. Presenta un finestrone prospiciente il vano scala condominiale e un piccolo finestrino verso il terrazzo. L'ambiente è pavimentato e le pareti sono in parte a rustico e in parte tinteggiate, il soffitto è controsoffittato con assi di legno (cfr all.to.n.3 foto nn.18, 20, 21, 25).

Lavanderia Tr
