n. 776/2018

**Diritto ed immobili pignorati e soggetti ad esecuzione:  
intera proprietà di compendio immobiliare (ex Cinema) in Pozzuoli, Via Follieri**

## **PERIZIA IMMOBILIARE COME ESPERTO STIMATORE Relazione ed Allegati**

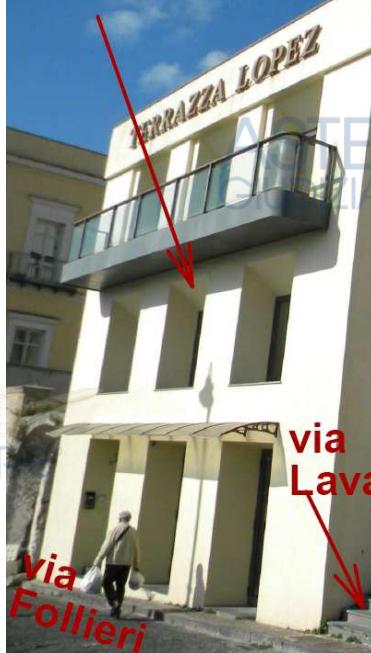
**fabbricato di ubicazione  
delle uu.ii di interesse**

**via  
Lava**

**angolo tra il fronte  
sud ed ovest**

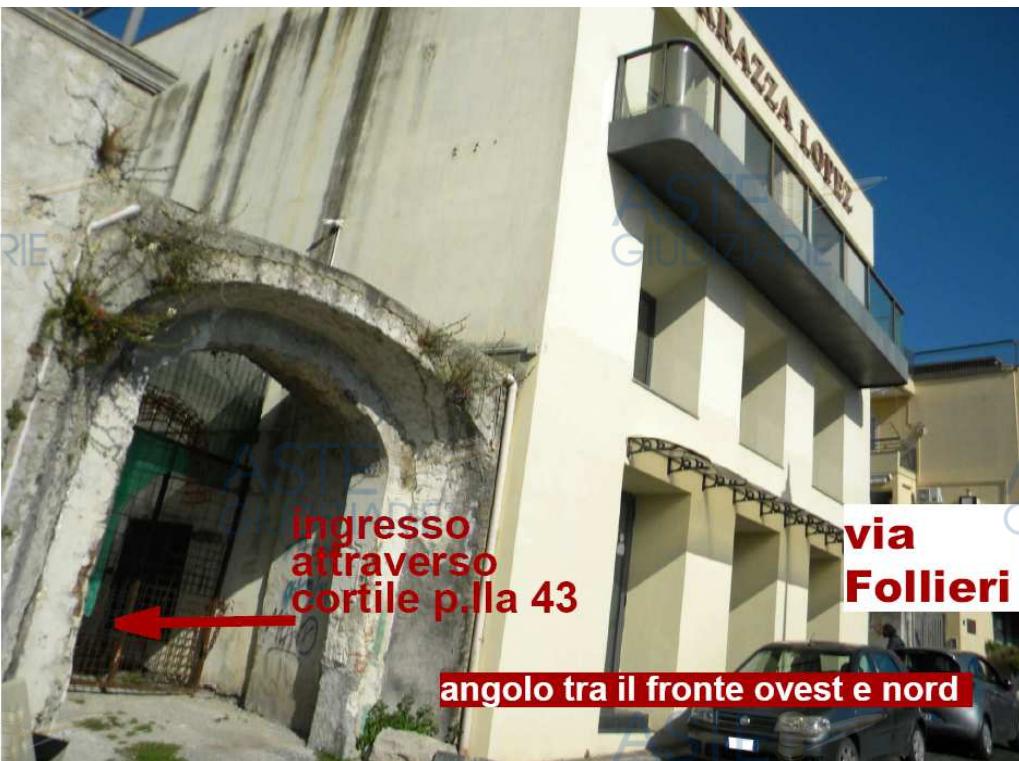
**ingresso  
attraverso  
cortile p.la 43**

**via  
Follieri**

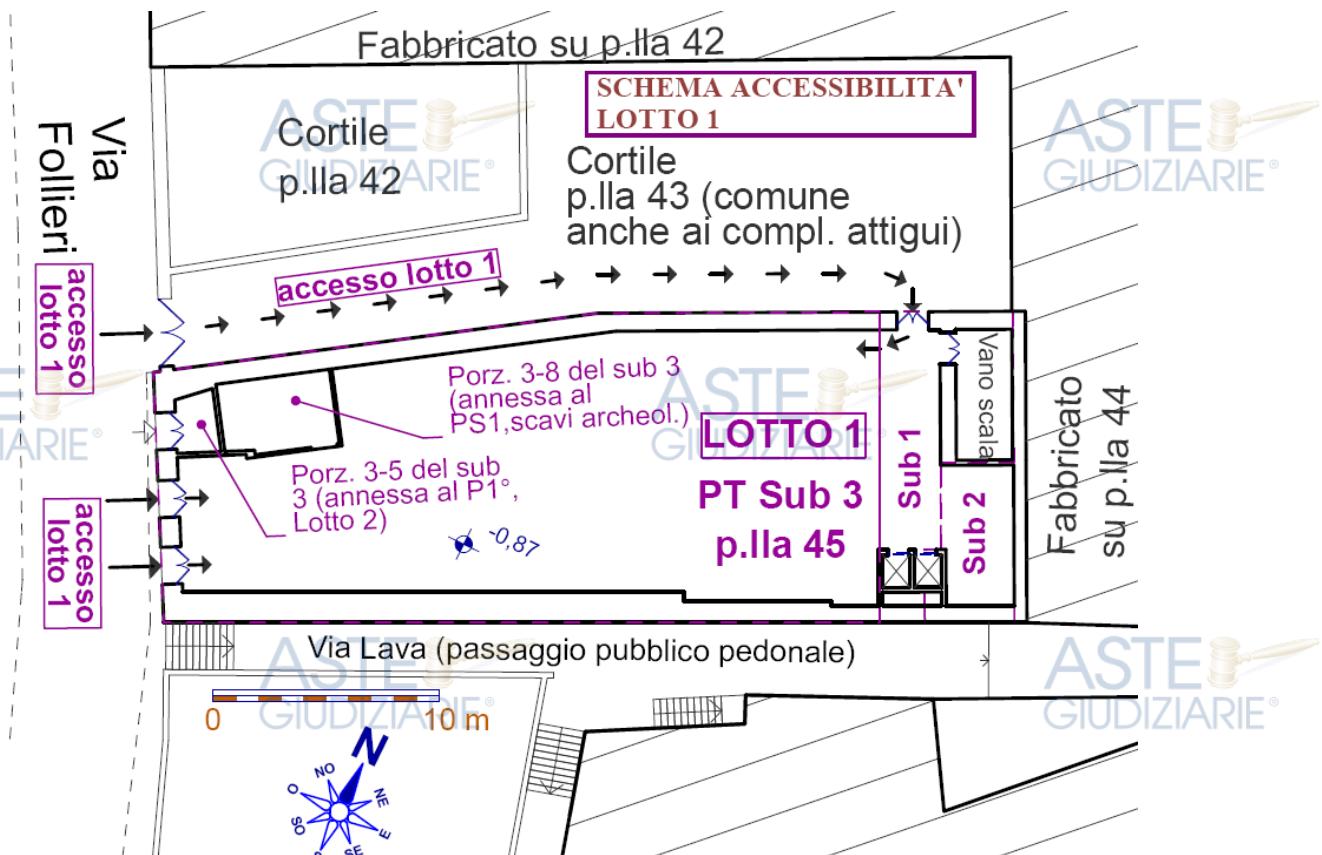
Si riporta anche di seguito uno stralcio sull'accessibilità del lotto in esame.

Si precisa che superata una zona di ingresso, adiacente ai vani porta su via Follieri, si trovano delle ampie rampe di scala che portano il calpestio del locale ad una quota più bassa rispetto al livello stradale (dell'ordine degli 85 cm circa) (*cfr All. 5.1.*).

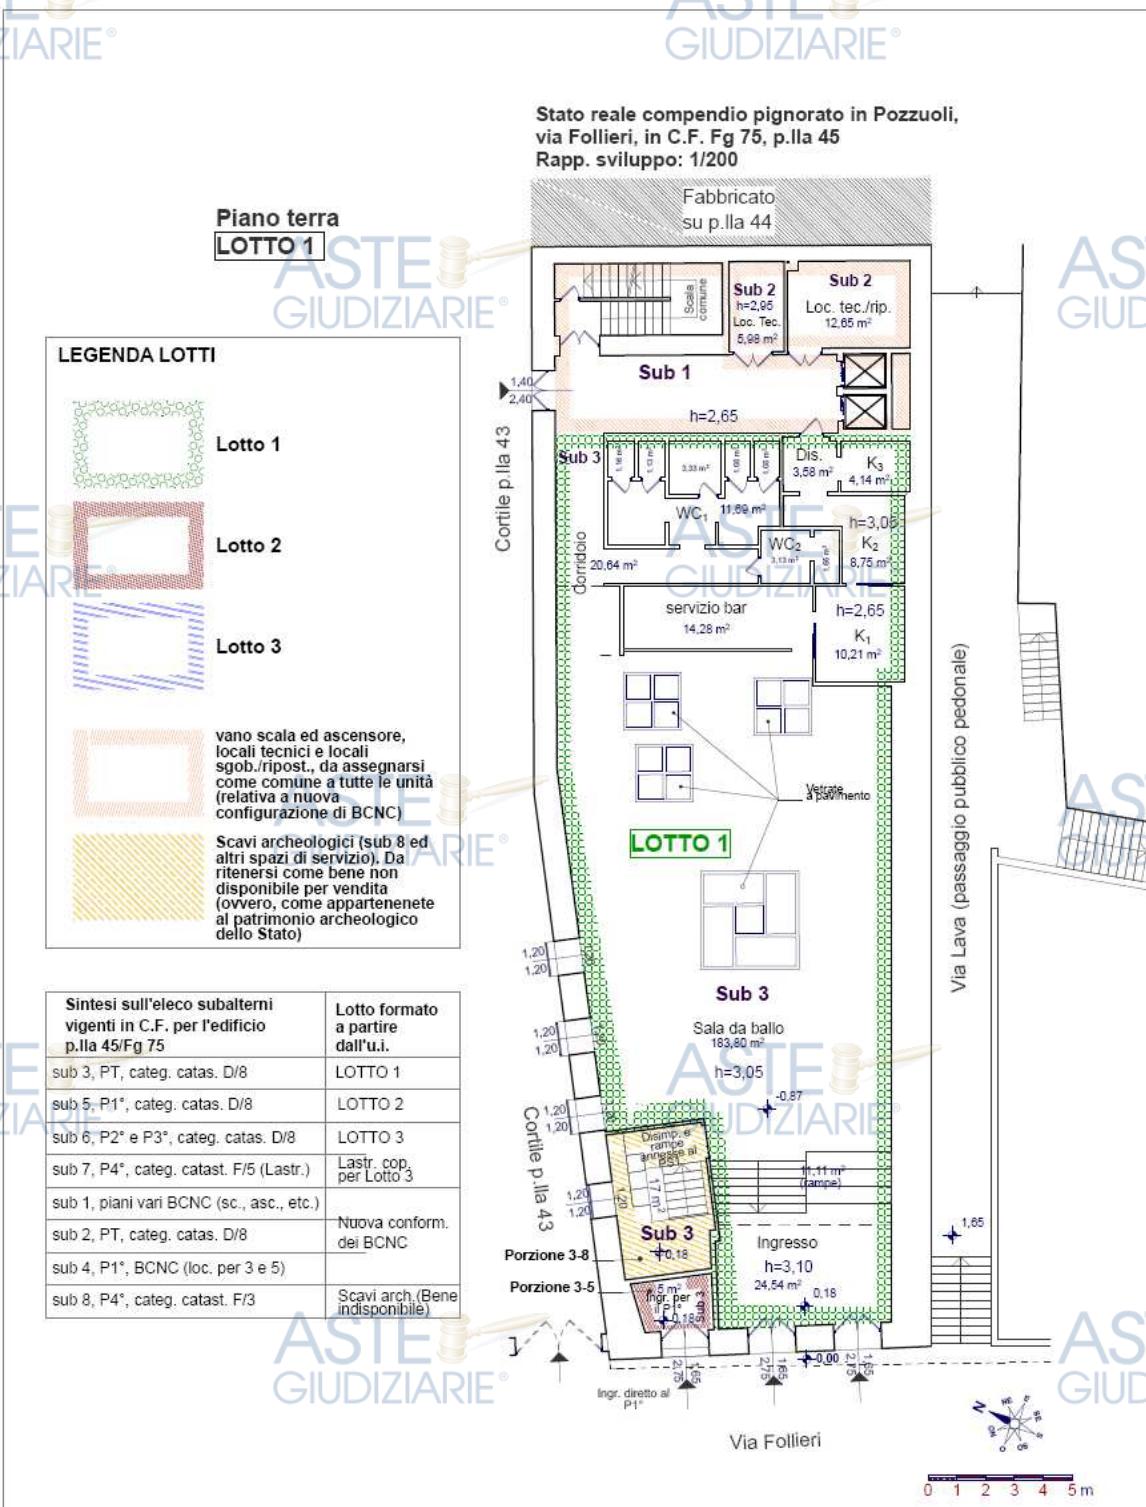
Segue stralcio rappresentazione grafica dello stato reale attuale del lotto.

Lo stato dei luoghi è difforme dalla vigente planimetria catastale, dove le difformità riguardano anche il perimetro (come dettagliato al paragrafo *c.2*).

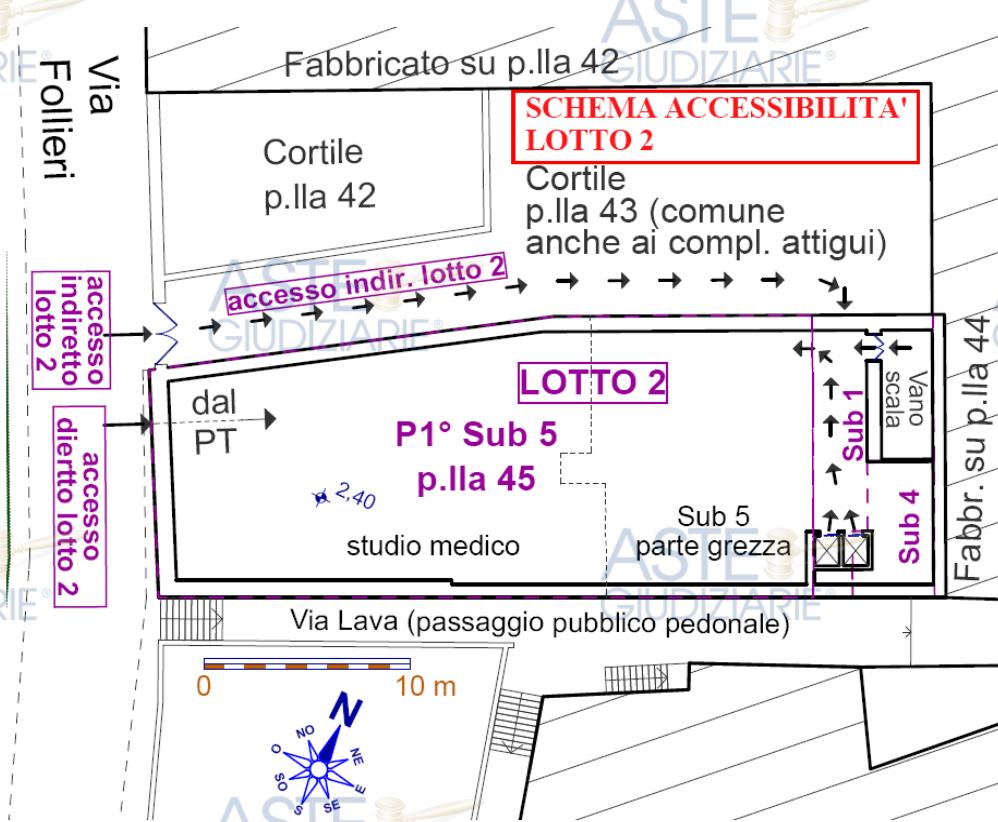
Si riporta anche di seguito uno stralcio sull'accessibilità del lotto in esame.

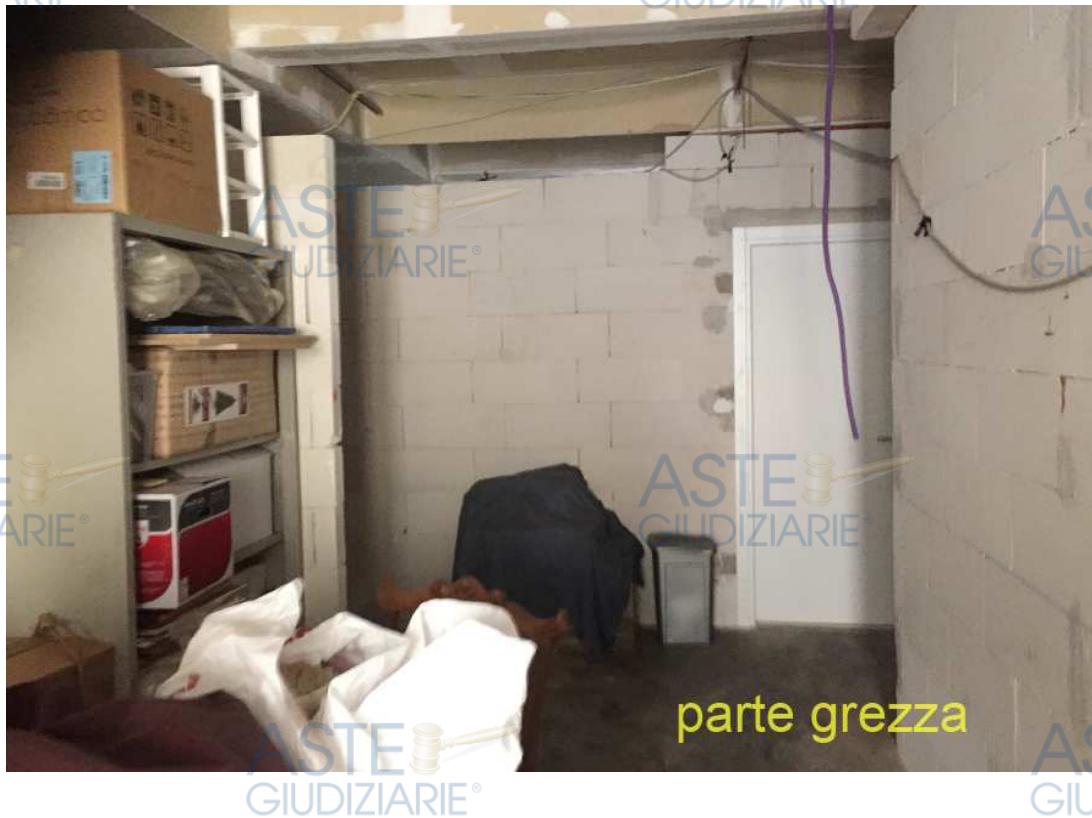
parte grezza

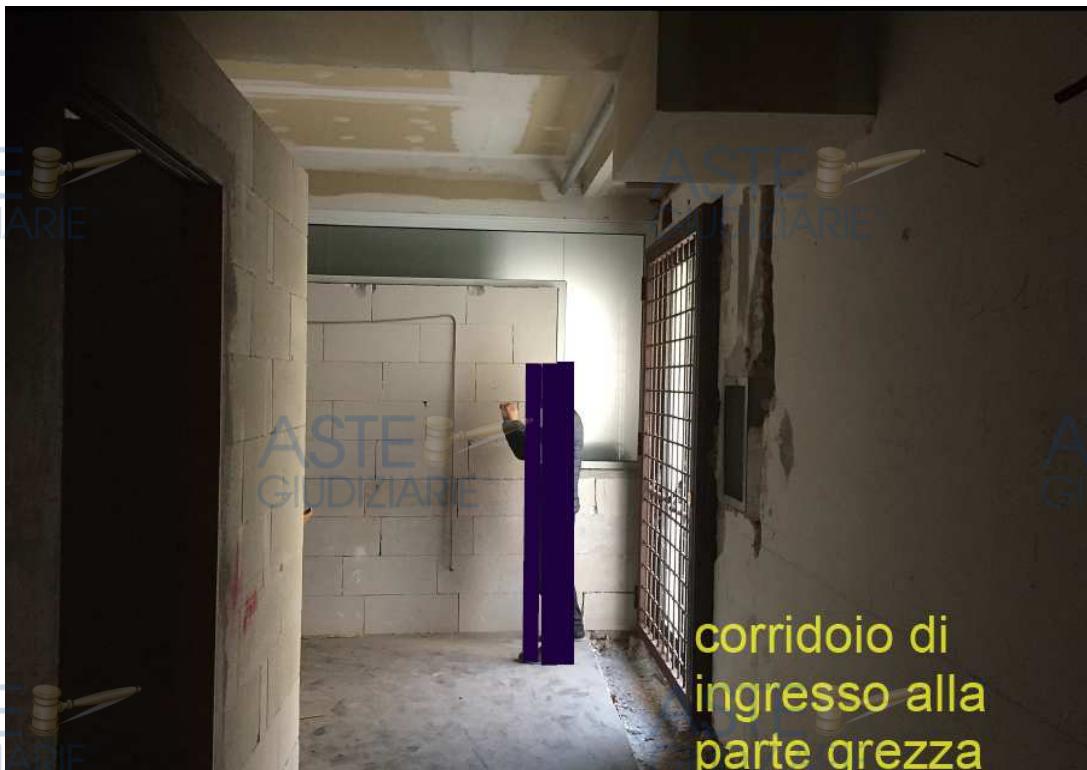
corridoio di  
ingresso alla  
parte grezza

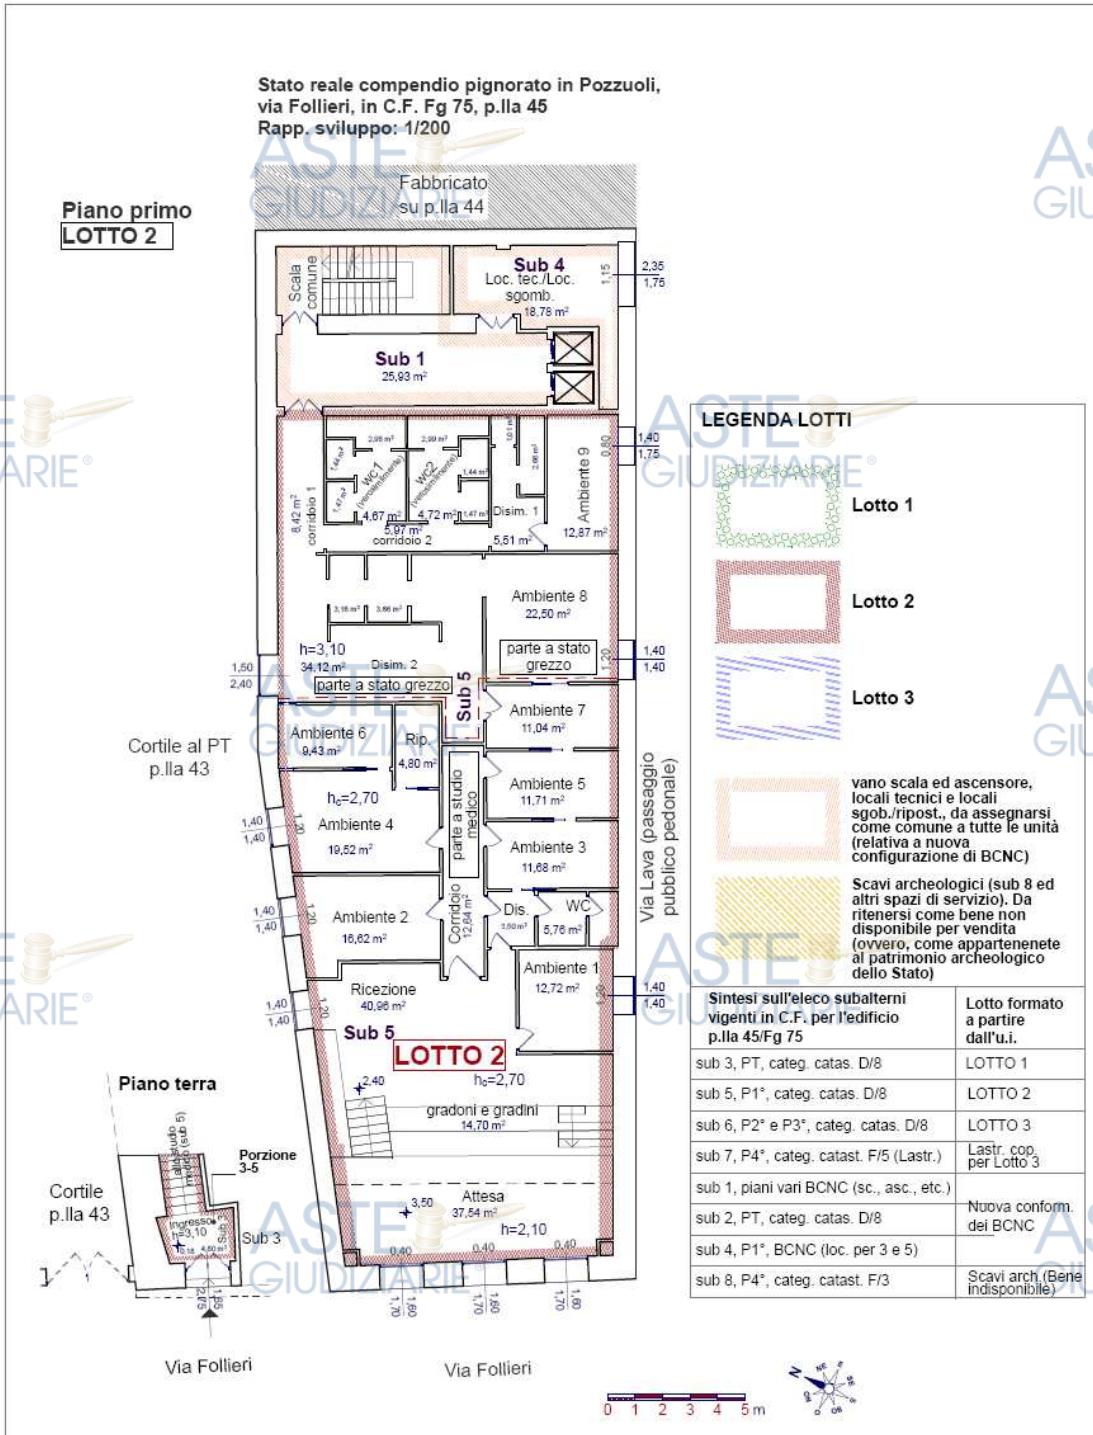
Segue stralcio rappresentazione grafica dello stato reale attuale del lotto.

Lo stato dei luoghi è difforme dalla vigente planimetria catastale, dove le difformità riguardano anche il perimetro (come dettagliato al paragrafo *c.4*).

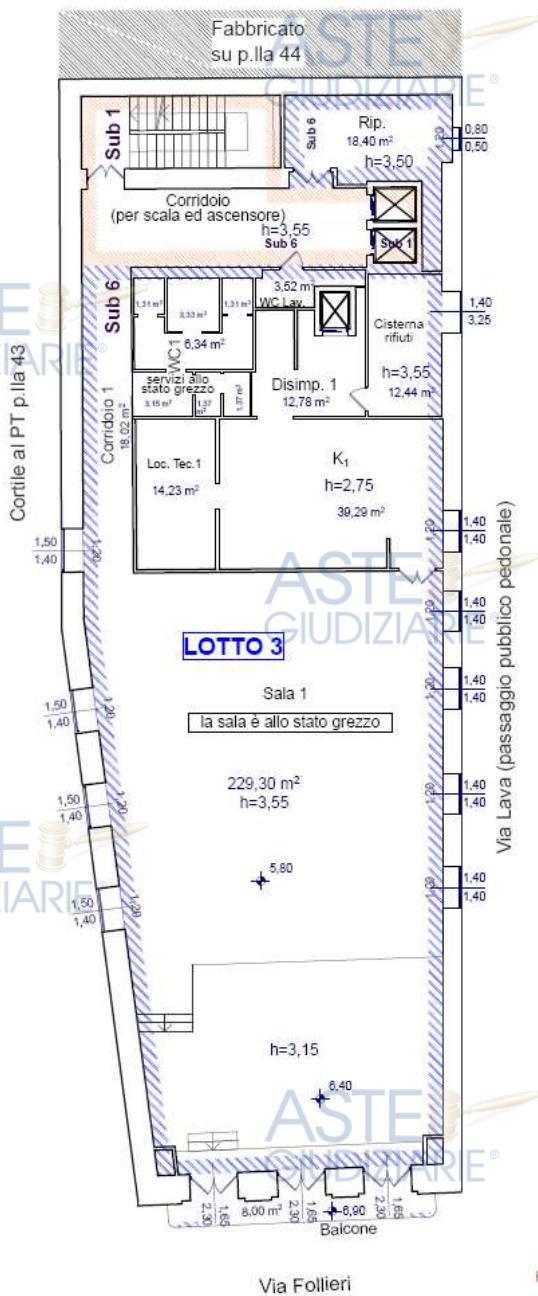
## Piano secondo

- al piano secondo (sub 6) vi è:
  - ampia sala prospiciente verso ovest (ossia verso il mare ed il tempio di Serapide), tramite piccolo balcone su strada; la sala come detto risulta allo stato grezzo;
  - adiacenti, e retrostanti, ambienti di servizio (cucina, servizi igienici allo stato grezzo, ed altri locali)

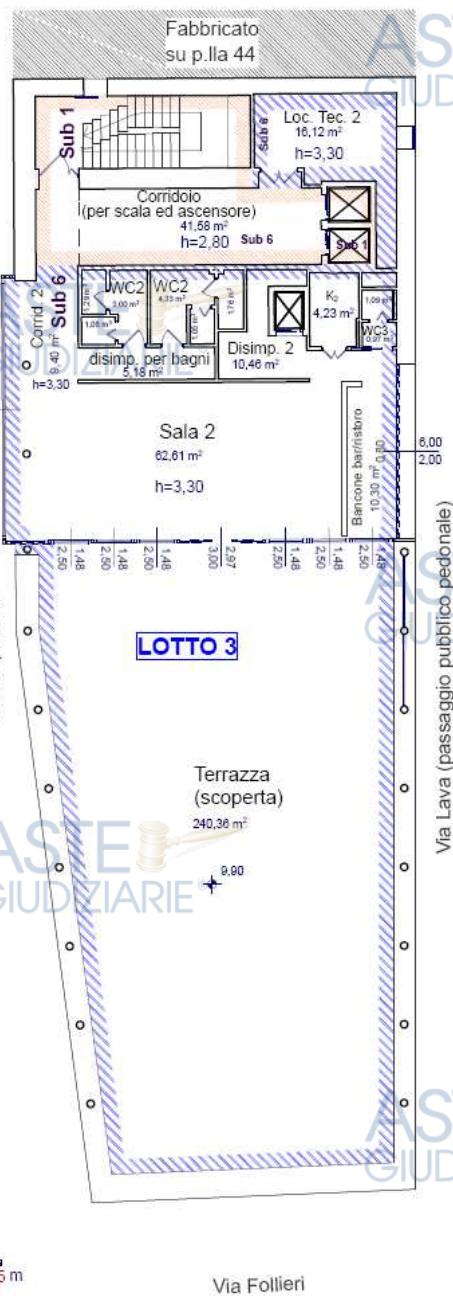
### Piano terzo

- sala coperta adiacente alla predetta terrazza (e separata dalla stessa da ampia vetrata);
- retrostanti ambienti di servizio;
- al livello del piano quarto vi è lastrico di copertura (sub 7) non fruibile.

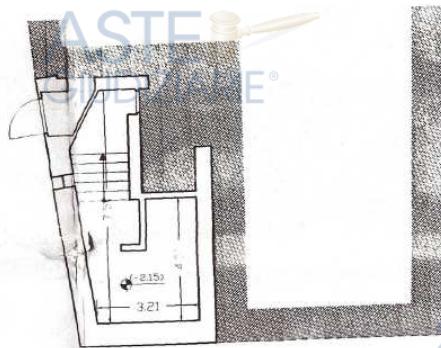
Pianta Seminterrato

dalla lottizzazione predisposta per l'insieme dei beni (come ampiamente chiarito in precedenza) si è tenuto escluso, oltre che l'intero sub 8 al PS1, anche gli altri spazi circostanti annessi (come lo spazio ubicato nell'area d'angolo nord-ovest, ricavato dal sub 3, piano terra, designato sui grafici di stato reale come *Porzione 3-8*).
