**TRIBUNALE DI NAPOLI**

**PROCEDIMENTO DI ESECUZIONE IMMOBILIARE**

**R.G.E. 79 / 2022**

**RELAZIONE DI CONSULENZA TECNICA**

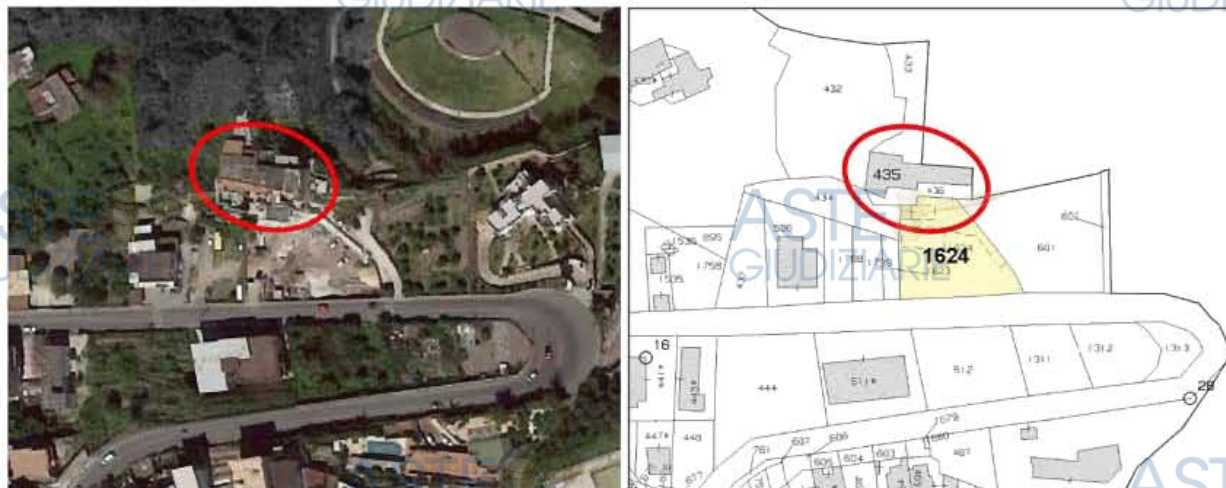
**Fig. 1 - Confronto tra foto satellitare desunta da Google Maps (a sinistra) ed estratto di mappa catastale (a destra) foglio 12 Catasto Terreni Comune di Bacoli.**

L'immagine satellitare (foto a sinistra) dell'area nella quale ricade il fabbricato a cui appartengono le u.i. staggite (evidenziato in rosso), mostra chiaramente che detto fabbricato corrisponde nel foglio di mappa (immagine a destra) alla particella 435 del catasto terreni e non alla particella 1624 (evidenziata in giallo) a cui è erroneamente associato.

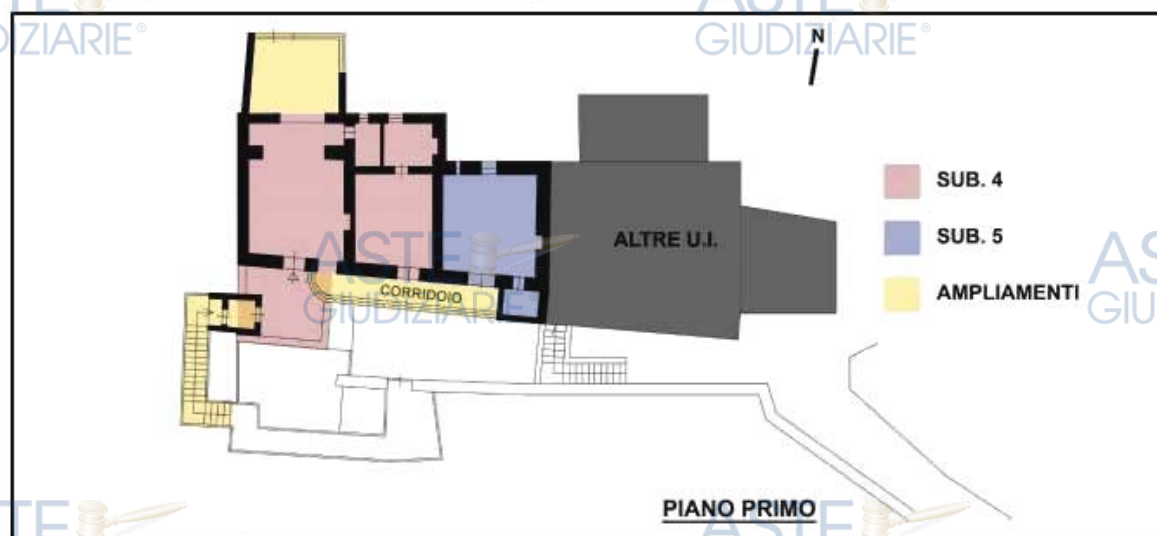
**Fig. 4 – Individuazione Lotto 1:** Il lotto è costituito dalle due unità immobiliari individuate al N.C.E.U. del Comune di Bacoli al Foglio 12, p.lla 55, dal sub 4 (rosa) e sub. 5 (azzurro). Le due u.i. sono unite di fatto dal corridoio (giallo) realizzato esternamente mediante la chiusura dell'originario ballatoio di accesso e costituiscono un unico appartamento con accesso dalla scala posta sul lato ovest del fabbricato.

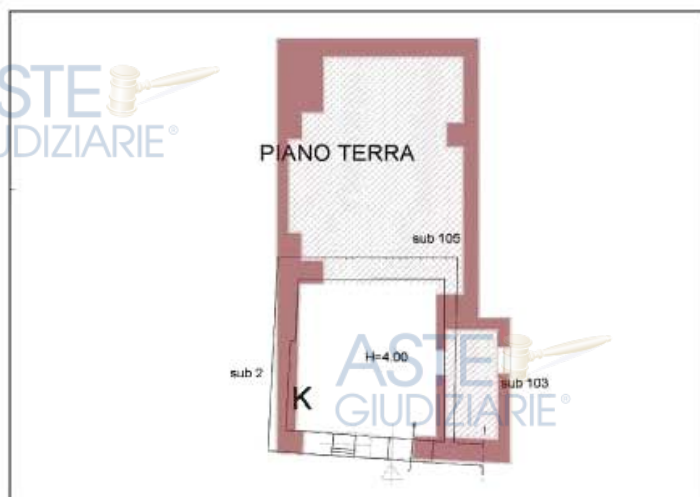
Da tale confronto è emerso, quale primo dato, che l'immobile ha subito nel corso degli anni un rilevante ampliamento; la sua presumibile conformazione originaria, antecedente al ridotto ampliamento appare, tuttavia, del tutto simile alla rappresentazione grafica catastale dell'immobile contraddistinto dal sub. 12, come risulta dal confronto dall'elaborato grafico che di seguito si riporta.

**Fig. 6 \_ Sovrapposizione per individuazione dell'immobile:**  
**Stralcio planimetria catastale**  
N.C.E.U. Comune di Bacoli, fol. 12, p.la 55, **sub. 12**  
**e rilievo dello stato di fatto**  
dell'immobile ispezionato (in rosso) con individuazione della presunta area di ampliamento (campitura tratteggiata).

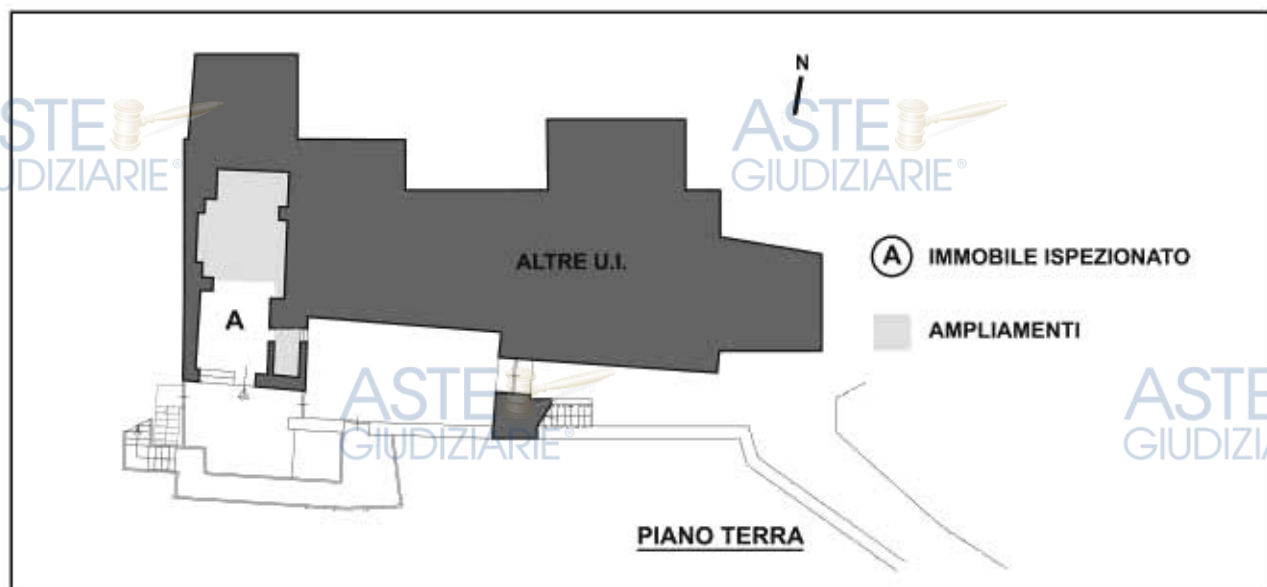
**Fig. 8 – Individuazione Lotto 2:** Il lotto è costituito dall'unità immobiliare posta al piano terra e individuata al N.C.E.U. del Comune di Bacoli al Foglio 12, p.la 12. In figura è rappresentato il cespite ispezionato che, conformemente alle dichiarazioni del debitore esecutato, corrisponde all'unità immobiliare individuata catastalmente dal detto subalterno 12.

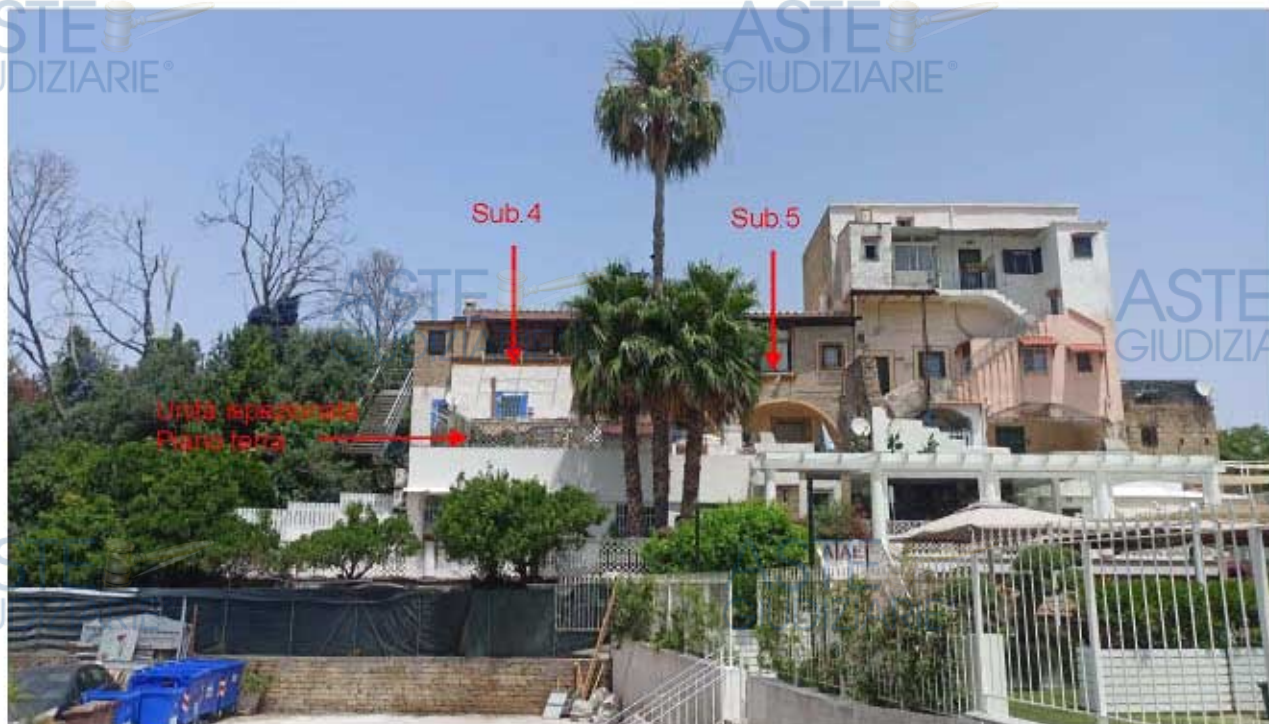
**Fig. 11 - Vista esterna del fabbricato (da via Castello)** Si individua la posizione degli immobili pignorati sul prospetto sud del fabbricato. Al primo piano vi è l'appartamento formato dalle due distinte unità immobiliari (sub. 4 e sub. 5 della p.la 55, foglio 12, NCEU del Comune di Bacoli) unite di fatto, che costituiscono il LOTTO 1. Al piano terra, in corrispondenza del sub. 4 posto al primo piano, si colloca l'immobile ispezionato, individuato dal debitore esecutato in sede di sopralluogo quale sub. 12 e che costituisce un distinto lotto di vendita (LOTTO 2).

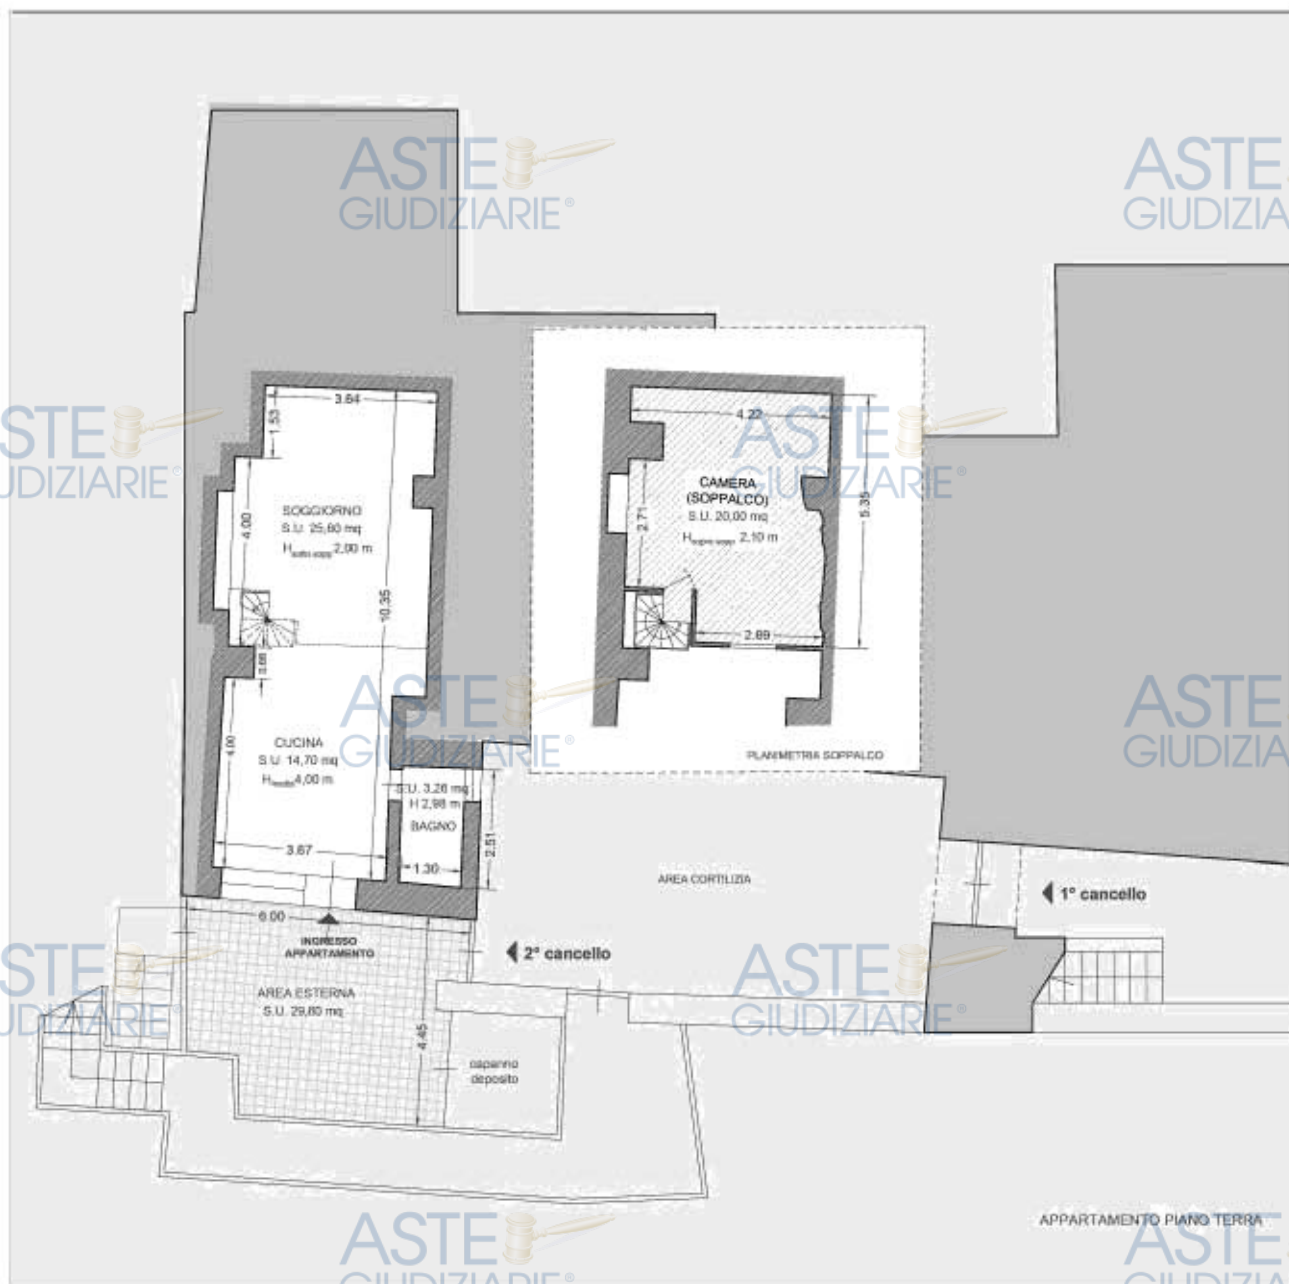
**Fig. 15 - Planimetria di rilievo** dello stato dei luoghi dell'appartamento al piano terra (Lotto 2) e il relativo soppalco (nel riquadro). Data del rilievo: 03.04.2023.

L'appartamento ispezionato è posto al piano terra ed è collocato in corrispondenza dell'estremità ovest del fabbricato contrassegnato dalla particella n. 55. Dal viale antistante l'edificio, oltrepassando il primo cancello in ferro, si raggiunge l'area cortilizia a servizio della parte ovest del fabbricato e, oltrepassando un ulteriore cancello, si accede ad un'area esterna antistante l'ingresso dell'appartamento, parzialmente coperta da tettoia realizzata con telaio in ferro e pannelli in policarbonato e delimitata da ringhiera in ferro, reticolato in legno ed alcuni elementi in muratura.

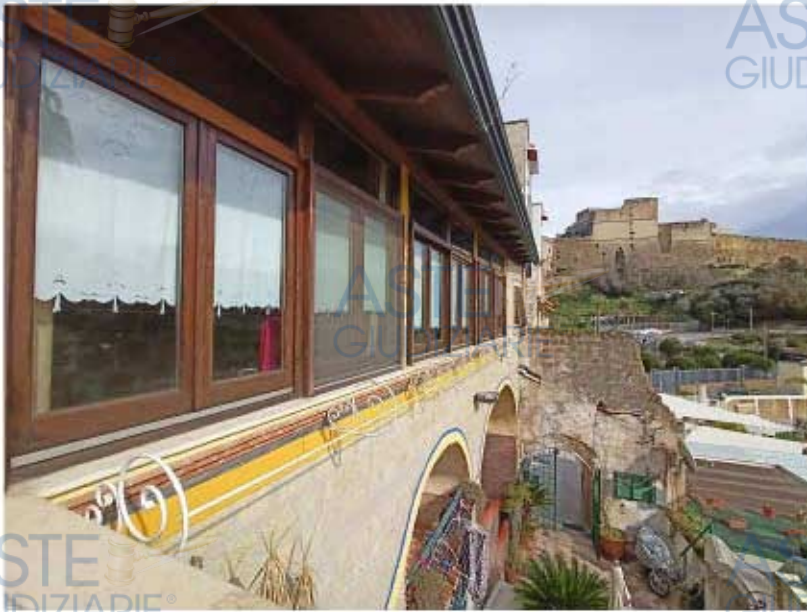
**Foto 3 – Corridoio** (esterno) realizzato in ampliamento sull'originario ballatoio

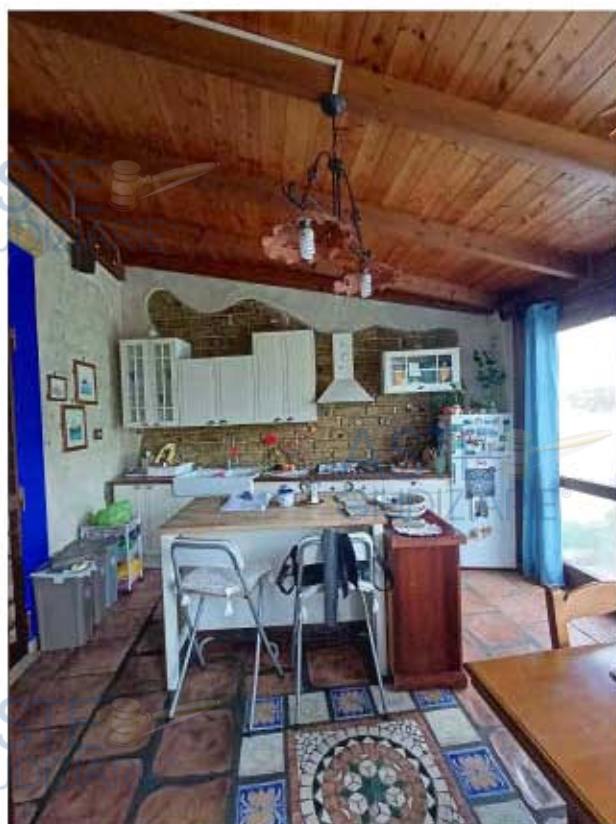
Foto 8 – Cucina realizzata in ampliamento

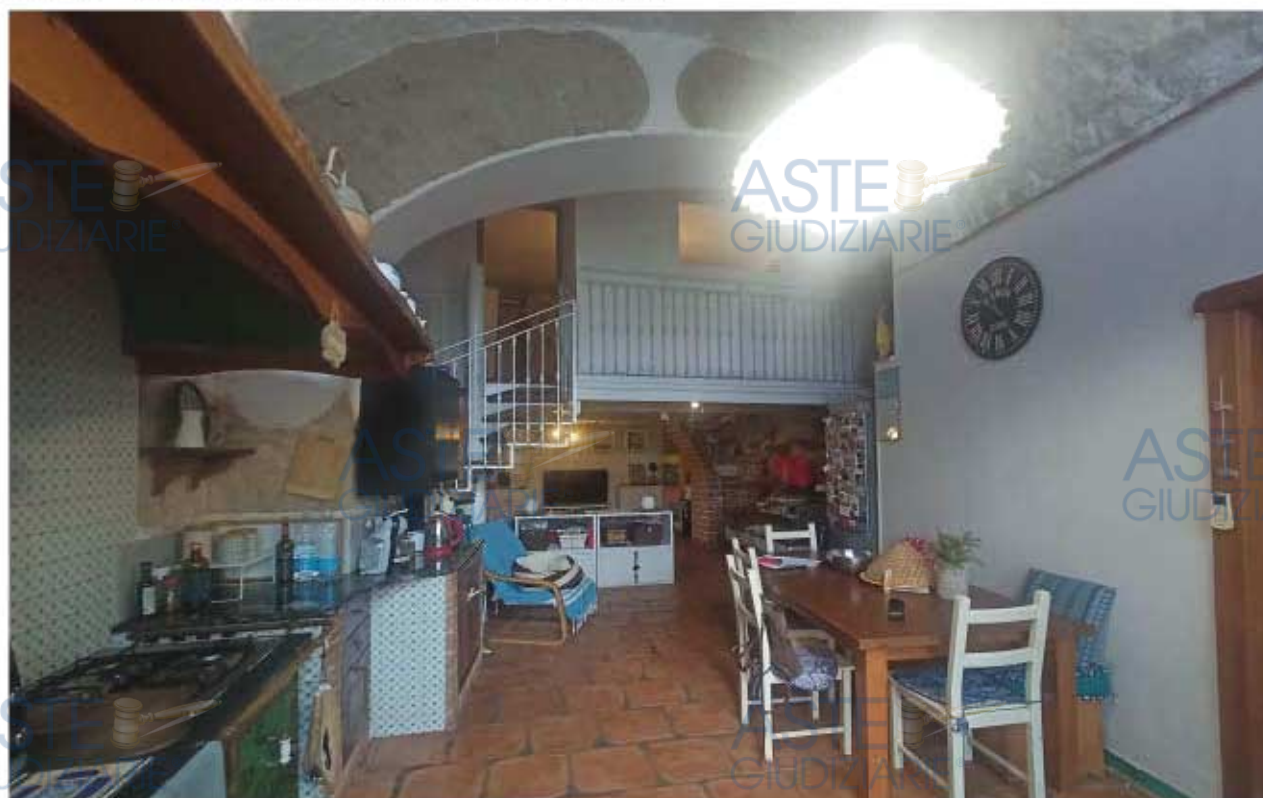
Foto 19 – Interno dell'appartamento. All'ingresso, sulla sinistra, è posta la cucina in muratura. Sulla base della documentazione acquisita, è presumibile ritenere che il vano che si trova oltre l'arco visibile in alto, derivi da un ampliamento abusivo (accorpamento dell'ex cisterna).
