## TRIBUNALE DI NAPOLI

Procedura n. R.G.E. 94/2025

## RELAZIONE CONSULENZA TECNICA D'UFFICIO

Locale deposito alla Via San Liborio n. 68 al piano S1

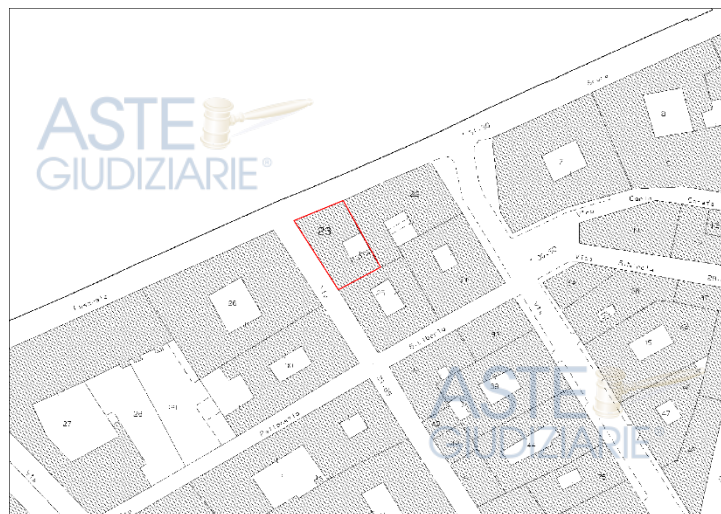
*(All. 6: Sovrapposizione mappa catastale con foto satellitare)*

Al fine dell'esatta individuazione del manufatto pignorato, fa seguito la sovrapposizione della foto satellitare del fabbricato in cui ricade l'immobile, reperita mediante Google Maps, con la mappa catastale.

Non si riscontrano difformità.

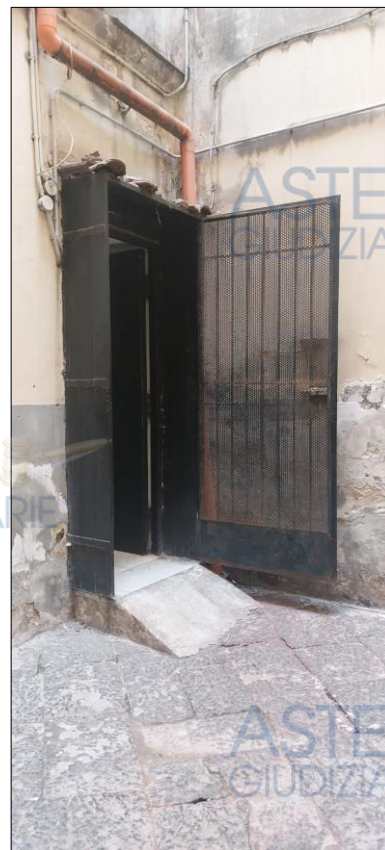
*Ingresso al locale deposito*

La porta di ingresso, in ferro, è posta nel cortile interno del fabbricato, per chi entra nell'angolo nord-ovest. Superata la quale, una rampa di scale conduce al piano seminterrato. Detta scala conduce unicamente alla proprietà in esame, e fa parte di essa. L'immobile si sviluppa in quattro vani, tutti ciechi, adibiti a deposito del sovrastante negozio con il quale esso risulta fuso.
