Fallimento n. 104/2020 della

..... S.R.L. in liquidazione

**Valutazione degli immobili acquisiti alla massa fallimentare**

## Relazione di stima

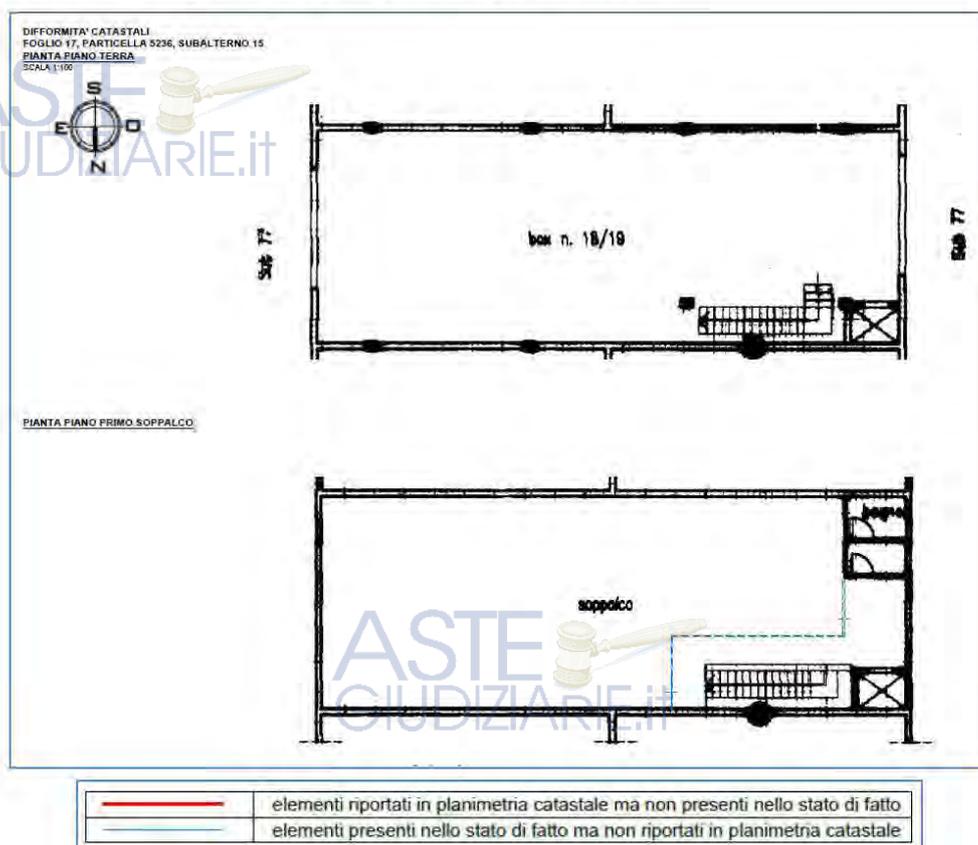
Figura 3. Difformità catastali (estratto della tavola in allegato B-3).

Da tale sovrapposizione non emerge la sussistenza di alcuna difformità significativa incidente sulla consistenza e/o sulla rendita.

A rigore va segnalata soltanto la presenza di una parete in cartongesso, peraltro non rifinita, realizzata al piano soppalco allo scopo di confinare l'ingombro della scala di accesso, non riportata in planimetria catastale. Trattandosi di parete non rifinita ed ancorata ad un telaio metallico molto esiguo, più che prospettare la regolarizzazione catastale e urbanistica, si ritiene opportuno prescrivere la rimozione a cura dell'aggiudicatario (a fronte del costo che verrà individuato nello specifico capitolo 6).

telaio metallico molto esiguo, più che prospettare la sanatoria urbanistica e catastale, si ritiene opportuno prescrivere la rimozione a cura dell'aggiudicatario, ciò a fronte di un costo complessivo (comprensivo di smaltimento dei materiali di risulta) pari a circa 2.000,00 €, importo che verrà opportunamente sottratto dal valore venale dell'immobile risultante dalla stima.

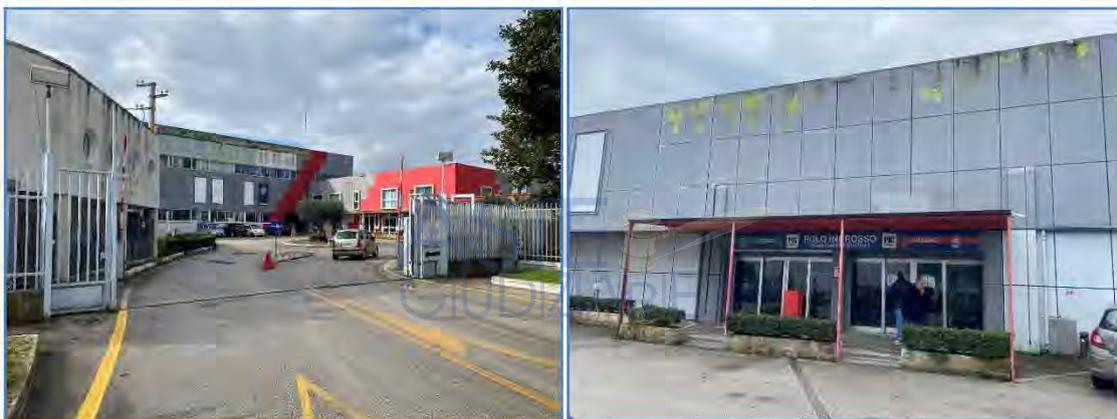
Figura 5. Rilievo fotografico del complesso commerciale (esterno).

Il capannone centrale di cui è parte l'immobile in esame presenta una struttura in cemento armato prefabbricato e si sviluppa, per la porzione cui afferisce il bene in oggetto, su due piani fuori terra. Le facciate risultano essere realizzate con pannelli prefabbricati in cemento. La copertura è piana con presenza di lucernai.

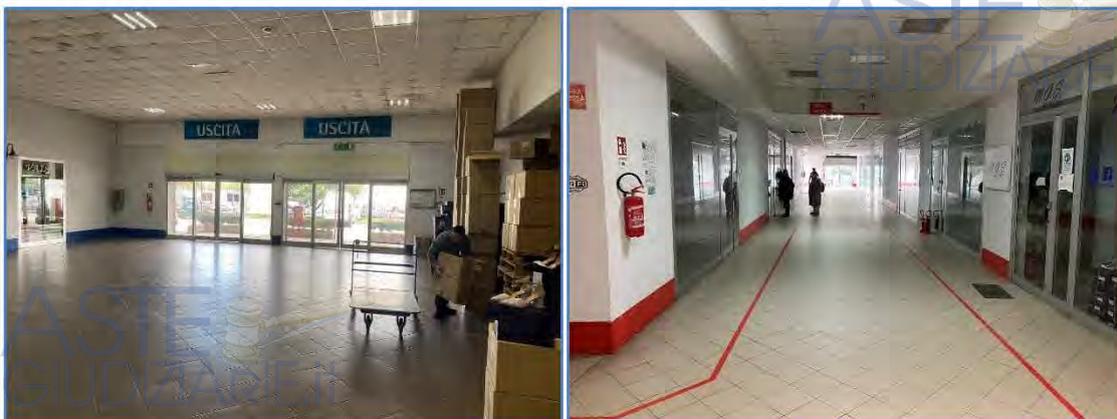
Figura 6. Rilievo fotografico del complesso commerciale (interno).

Esso è dotato di quattro ingressi (si veda key-plan nella figura seguente laddove gli ingressi sono distinti con le lettere A/B/C/D) che accedono alla galleria interna sulla quale prospettano tutte le unità commerciali. La galleria presenta una pavimentazione

in gres, pareti intonacate e tinteggiate e controsoffitti in fibra minerale con pannelli fissati ad una struttura metallica portante.

Lo stato manutentivo dell'edificio è nel complesso **discreto** dovendosi segnalare, oltre ai segni del fisiologico deperimento della struttura e degli impianti, anche puntuali criticità in modo particolare in corrispondenza della copertura laddove sono rinvenibili macchie di infiltrazione delle acque piovane.

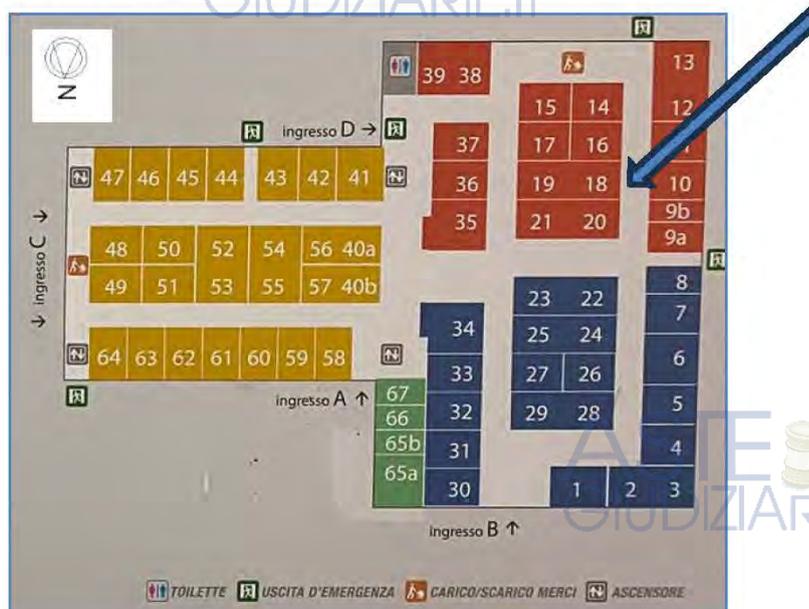
Figura 7. Key-plan del compendio commerciale.

L'unità immobiliare oggetto di valutazione consta, come detto, di un locale commerciale catastalmente censito con il subalterno 15, sviluppatosi su due livelli (piano terra e piano primo/soppalco), dato dall'unione di due moduli del complesso commerciale rispettivamente distinti con gli interni 18 e 19.

Esso, pertanto, presenta due ingressi/vetrine dalla galleria comune, l'uno posto a ovest (ingresso n. 18), l'altro speculare posto a est (ingresso n. 19).

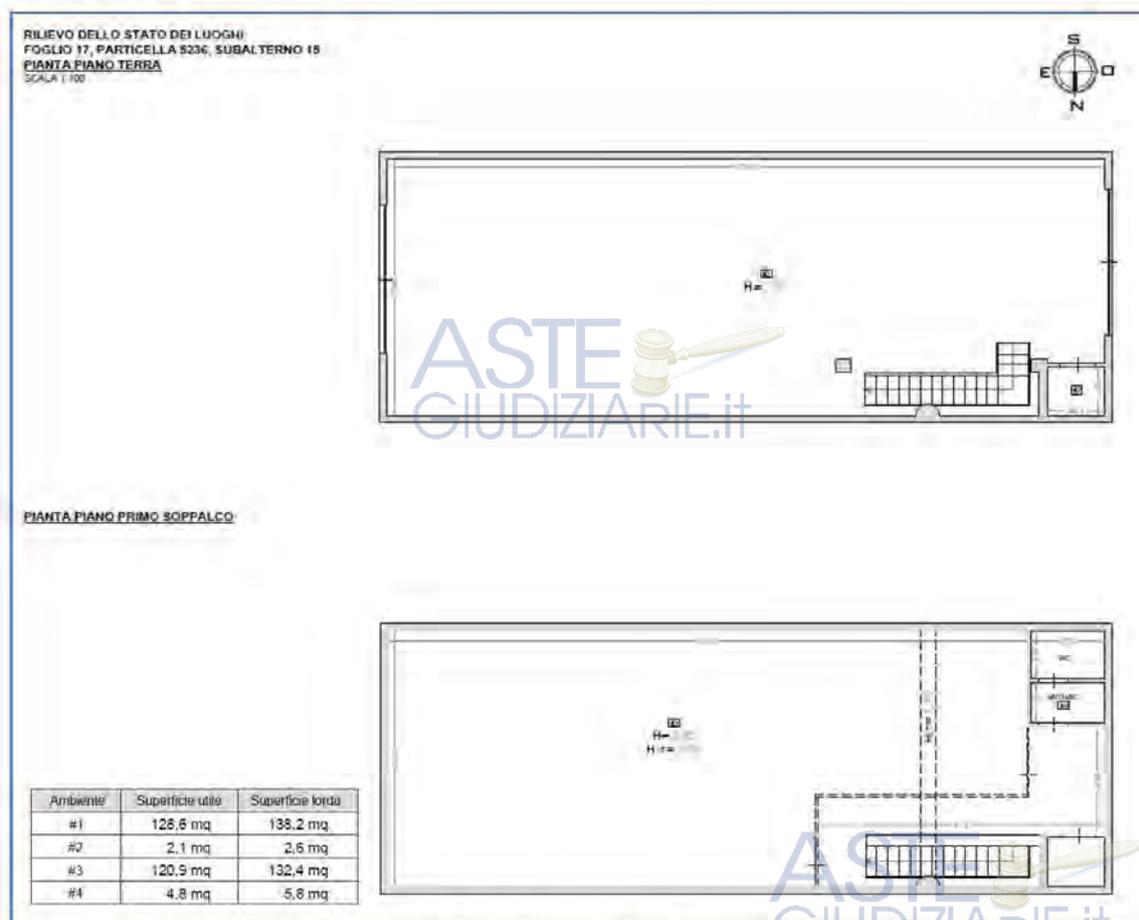
Figura 8. Rilievo planimetrico dell'immobile.

L'immobile si sviluppa, come detto, su due livelli, il piano terra adibito all'attività di vendita con un'altezza interna pari a 3,00 m, il piano primo realizzato su soppalco e adibito a deposito con un'altezza interna sottotrave pari a 3,00 m (altezza sopra trave pari a 3,85 m).

Il locale al piano terra si presenta come un unico ambiente open-space [#1] a pianta rettangolare, di dimensioni nette pari a circa 19,4 m di lunghezza per 7 m di larghezza con una superficie utile pari a 128,6 mq, oltre al vano ascensore [#2] di superficie pari a 2,1 mq, posto subito a sinistra dell'ingresso ovest (n. 18).

N.	Piano	Utilizzazione	Superficie netta	Superficie lorda	Altezza	Coefficiente di incidenza	Superficie commerciale
-	-	-	[mq]	[mq]	[m]	-	[mq]
#1	T	Locale principale	128,60	138,20	3,00	1,00	138,20
#2	T	Vano ascensore	2,10	2,60	3,00	1,00	2,60
#3	1	Locale deposito	120,90	132,40	3,00	0,50	66,20
#4	1	Bagno	4,80	5,80	3,00	0,50	2,90
<b>TOTALE</b>							<b>209,90</b>

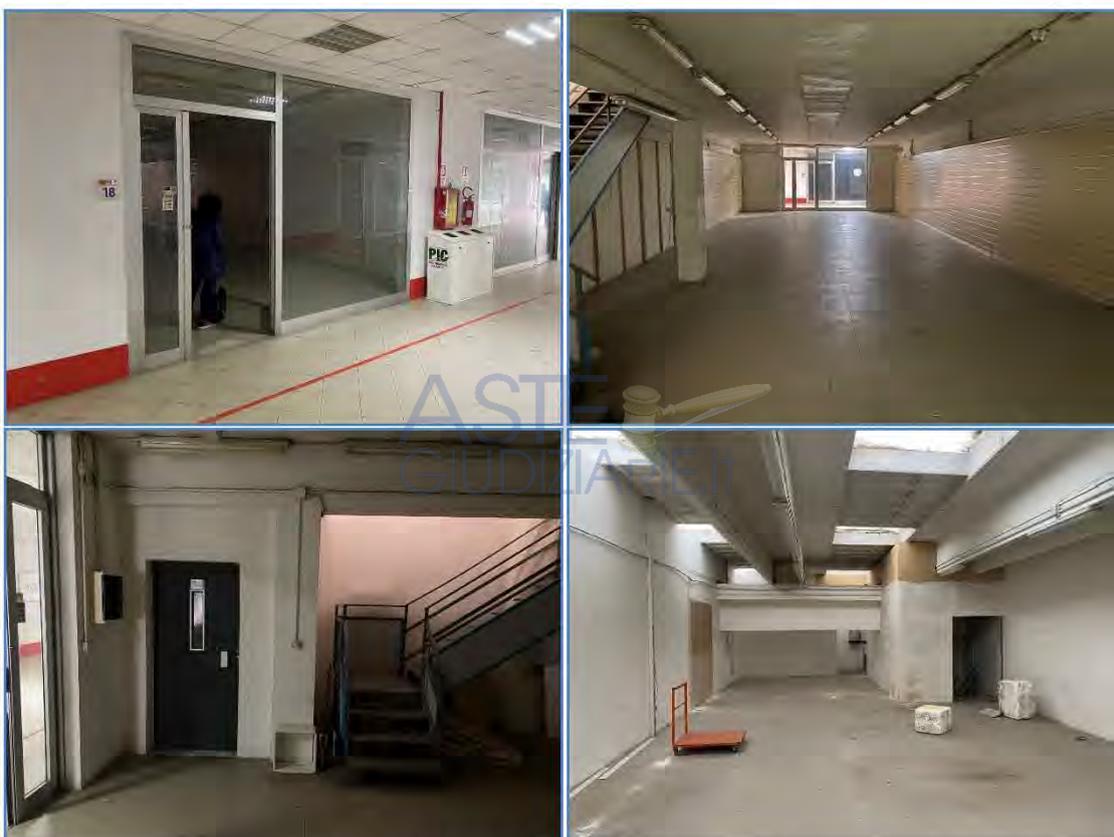
Figura 9. Rilievo fotografico unità immobiliare.

Il piano primo/soppalco, cui è possibile accedere sia per mezzo di una scala lineare in ferro che per mezzo dell'ascensore (non funzionante all'atto dell'accesso non essendo attiva la fornitura elettrica), si presenta altresì come un unico ambiente [#3] di superficie utile pari a 120,9 mq, oltre ad un bagno con antibagno [#4] di superficie utile pari a 4,8 mq. Si rileva la presenza di una parete in cartongesso, non rifinita e ancorata ad un telaio metallico, che definisce l'ingombro della suddetta scala di accesso.

Va segnalato che detto piano primo/soppalco è interessato dall'attraversamento di alcune travi della struttura che, in modo particolare lungo una sezione trasversale prossima alla scala, riducono drasticamente l'altezza interna ad appena 1,70 m.

Quanto alle finiture, di tipo ordinario e in **discrete** condizioni manutentive, è possibile riferire quanto segue: la pavimentazione è realizzata in gres; le pareti sono intonacate e tinteggiate; il bagno presenta rivestimenti in ceramica; le porte di ingresso sono in alluminio; le bussole interne (bagno) sono in legno tamburato; si segnalano in più punti del solaio del piano primo/soppalco tracce evidenti di infiltrazione di acque meteoriche dalla copertura, soprattutto in corrispondenza dei lucernai.

Quanto agli impianti, tutto allo stato fuori uso a causa del distacco delle forniture, è invece possibile riferire quanto segue: l'impianto elettrico è di tipo industriale, parte in canalina e parte sottotraccia, con corpi illuminanti costituiti da lampade al neon; l'impianto idrico-sanitario (bagno al piano primo/soppalco) è realizzato sottotraccia (non è noto se l'alimentazione avvenga da contatore condominiale); vi è impianto di condizionamento (seppure parte delle canalizzazioni sembrerebbero rimosse o, comunque, manomesse). In merito alla conformità normativa degli impianti va rilevato che non è risultato possibile reperire alcuna certificazione riguardante gli impianti (elettrico, idrico, termico). Non potendo effettuare prove specifiche, saggi e verifiche strumentali degli stessi, si è unicamente proceduto ad un'indagine di tipo visivo, chiaramente non sufficiente a fornire un concreto riscontro della effettiva conformità impiantistica dell'unità immobiliare. Ad ogni modo, anche all'esito di siffatta indagine visiva, è parso evidente che, ai fini del conseguimento della conformità (ai sensi di quanto disposto dal D.M. 37/08), si rende necessario uno specifico intervento di revisione di tutti gli impianti (circostanza di cui si terrà conto nella stima mediante l'introduzione di un opportuno coefficiente di decurtazione).
