Tribunale di Napoli
VII sezione Civile Fallimentare

Fallimento N.179/2003

“Perizia dei beni immobili inventariati per la Procedura di Fallimento N.179/2003”

ASTE GIUDIZIARIE.it
Il C.T.U.
Ing. Luigi SANTOLI

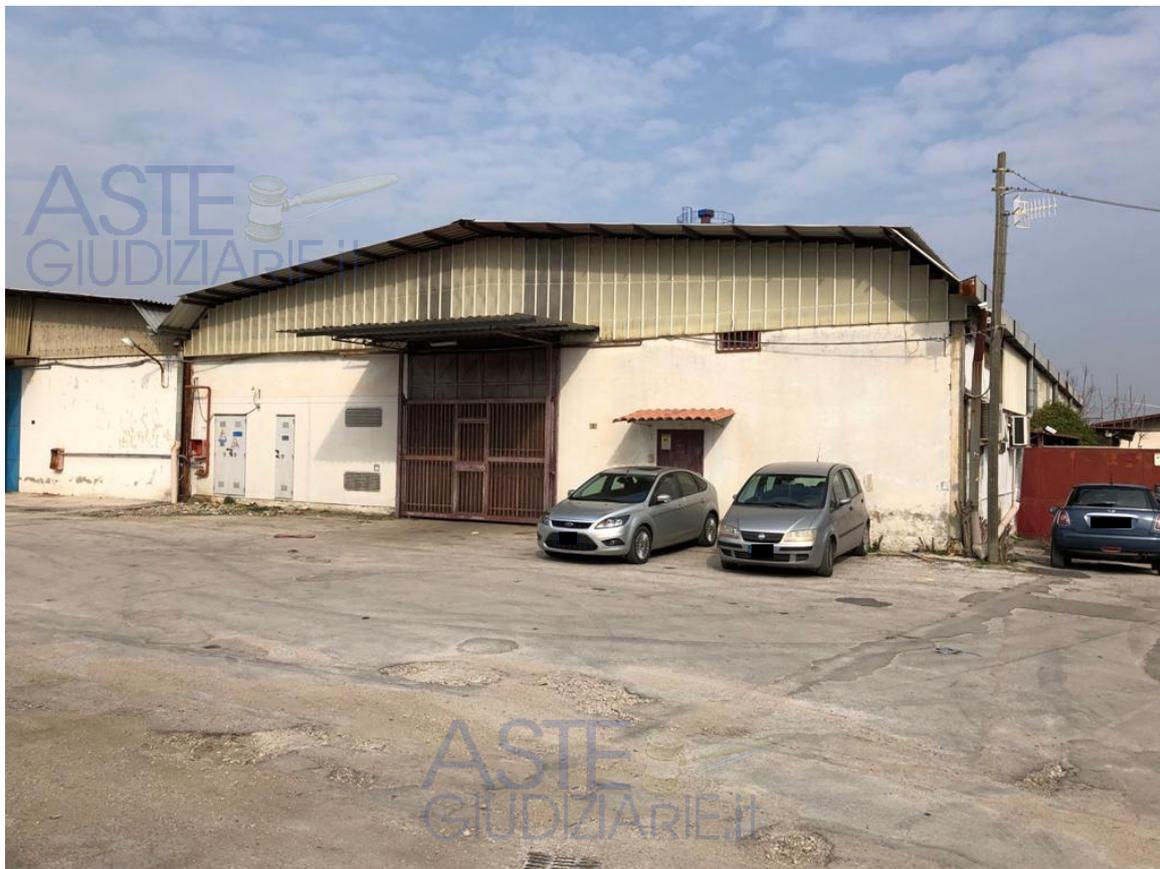
Foto 1 (piazzale)

Il capannone è l'ultimo di una serie di edifici similari e contigui che affacciano direttamente sulla via Edison senza spazi esterni propri ma con un piazzale antistante, sul lato Sud, di discrete dimensioni (foto 1) che rende possibile la manovra di autocarri di grosse dimensioni.

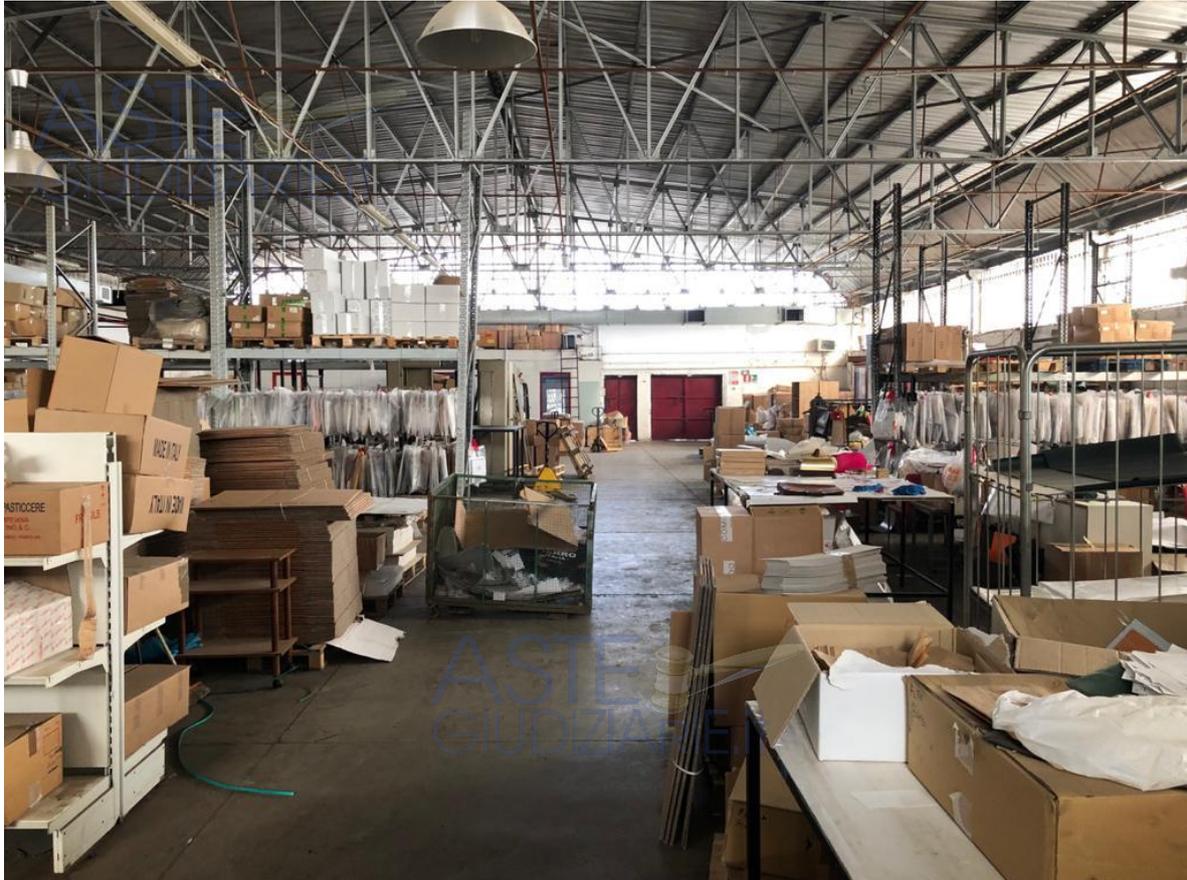
Foto 2 (vista interna)

Il manufatto presenta dimensioni in pianta di m. 19,70 x 42,27 per una superficie complessiva di **mq. 832,72** (foto 2) ed un'altezza interna al colmo di falda di m. 6,60 circa.

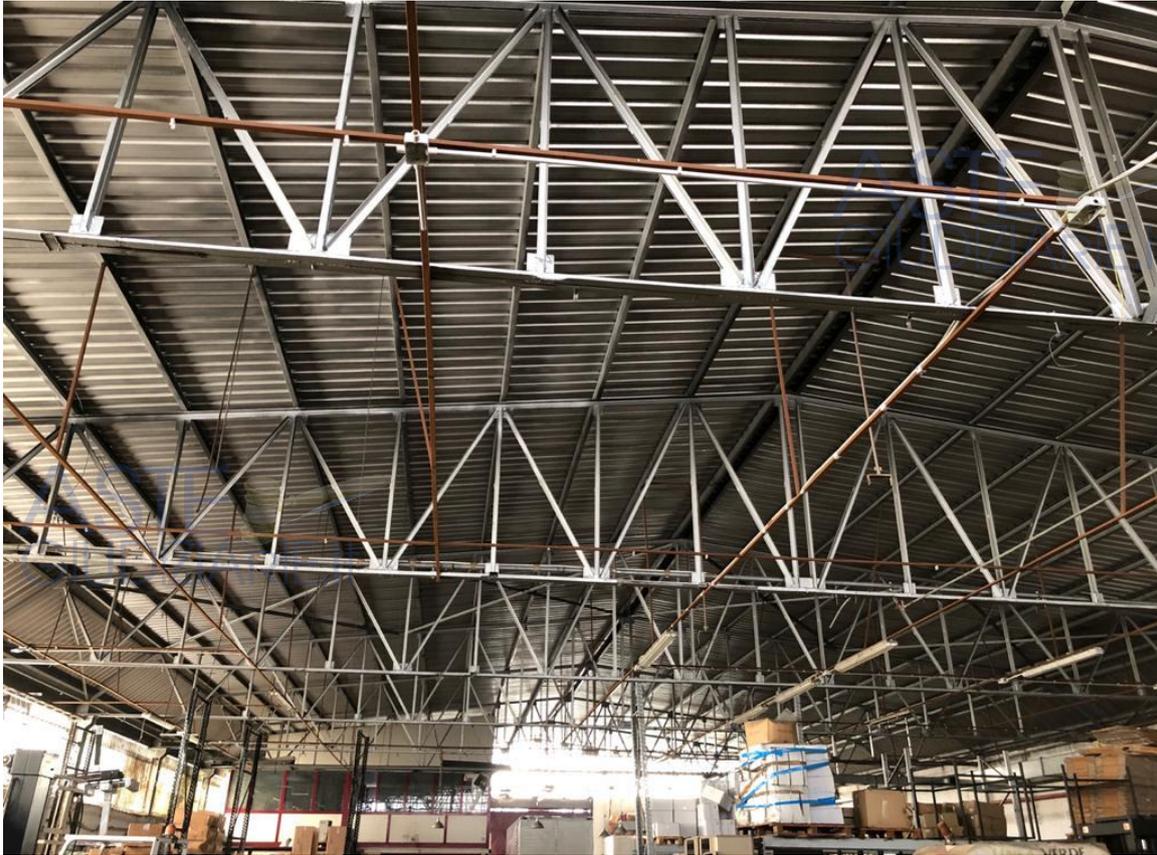
Foto 3 (struttura in copertura)

La struttura portante verticale dell'edificio è realizzata in ferro e la copertura è costituita da travatura reticolare in ferro con chiusura in lamiera metallica grecata (foto 3); le tamponature dell'edificio sono realizzate in blocchi intonacati e tinteggiati con sopraluca sui lati Est e Sud.

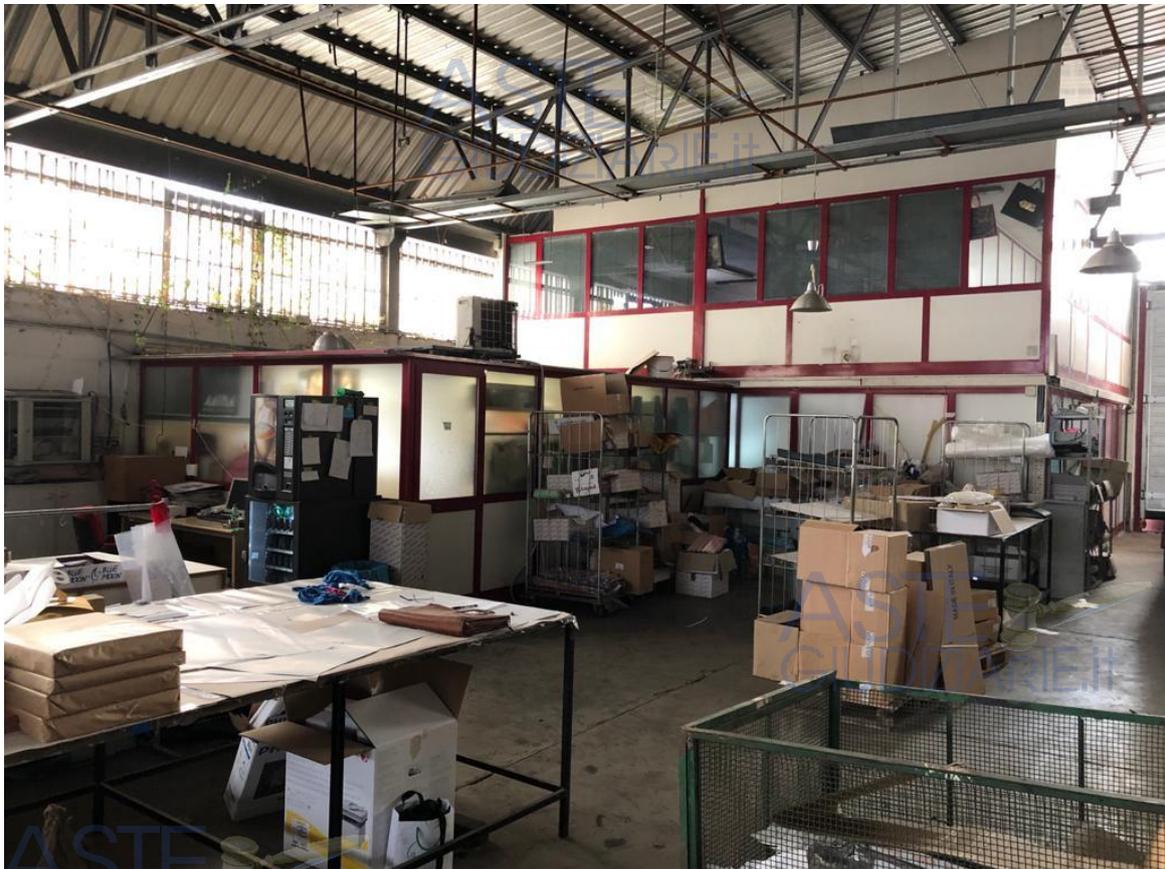
(Foto 4 uffici)

Nello spigolo Sud-Est della costruzione sono ubicati gli uffici direzionali (foto 4) distribuiti su due piani con scala interna; la partizione interna è realizzata con pareti mobili di arredo prefabbricate per cui è possibile una distribuzione degli ambienti variabile a seconda delle esigenze.

Al piano terra sono ubicati tre locali, due dei quali risultano di dimensioni inferiori ai mq.10, per una superficie complessiva di mq. 56,55 oltre ai servizi igienici.

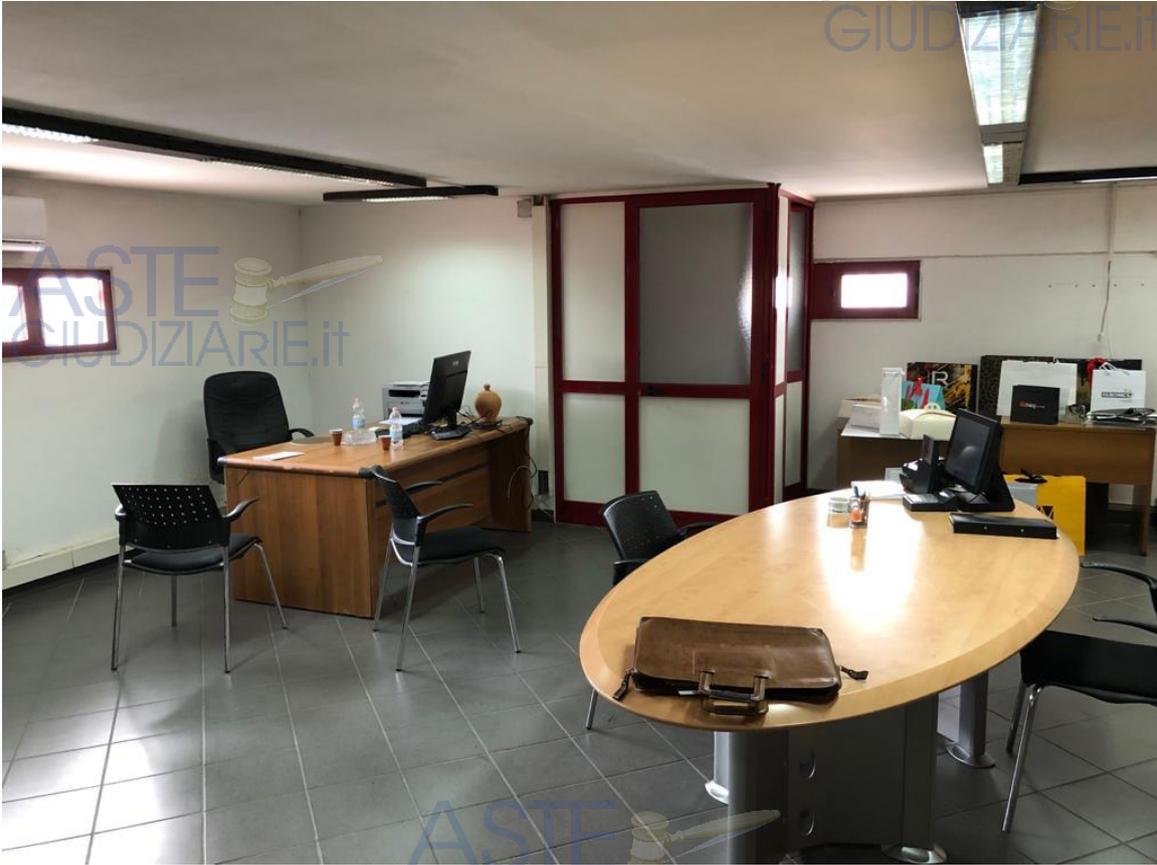
(foto 5 uffici)

Al piano superiore il medesimo ingombro (mq. 56,55) è composto da un unico ambiente con servizi igienici annessi di mq. 4,5 circa (foto 5).

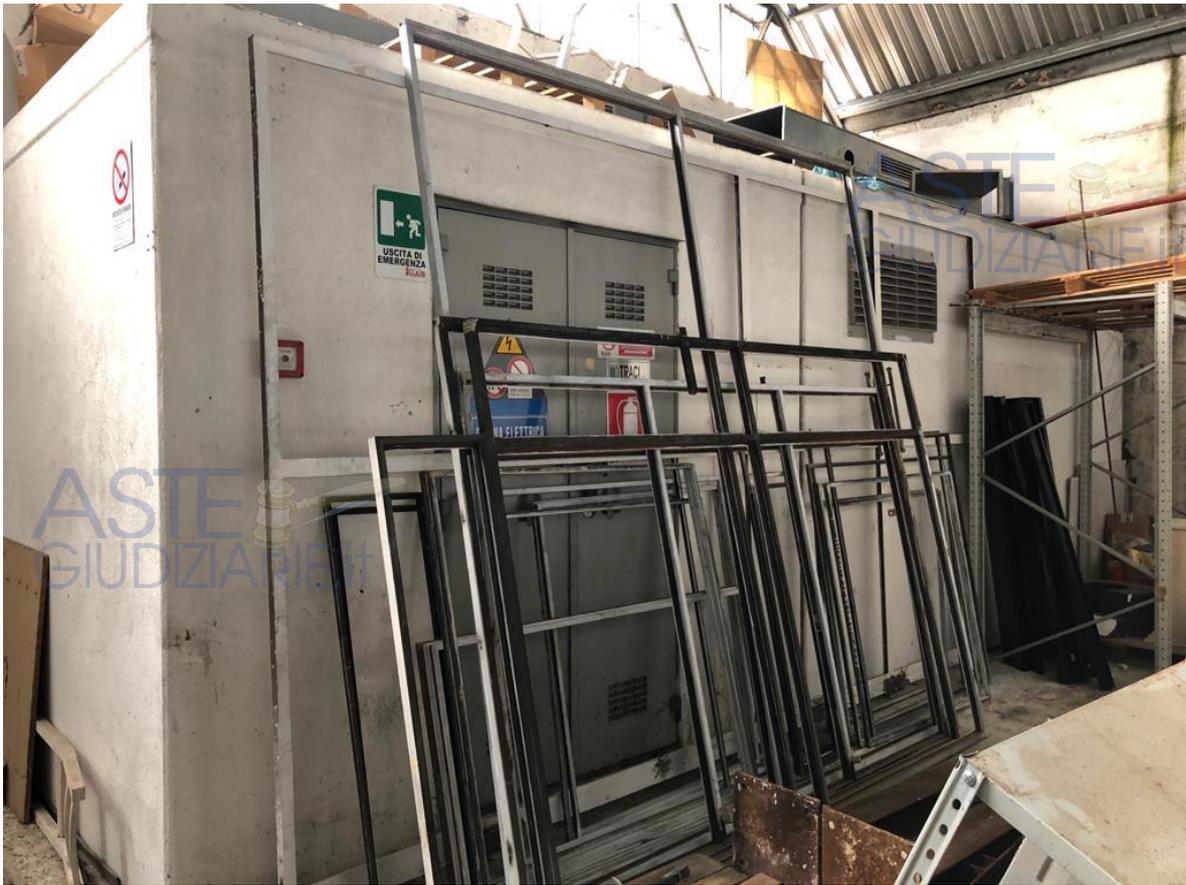
(foto 6 cabina elettrica)

Nello spigolo Sud Ovest è ubicata la cabina elettrica (foto 6).

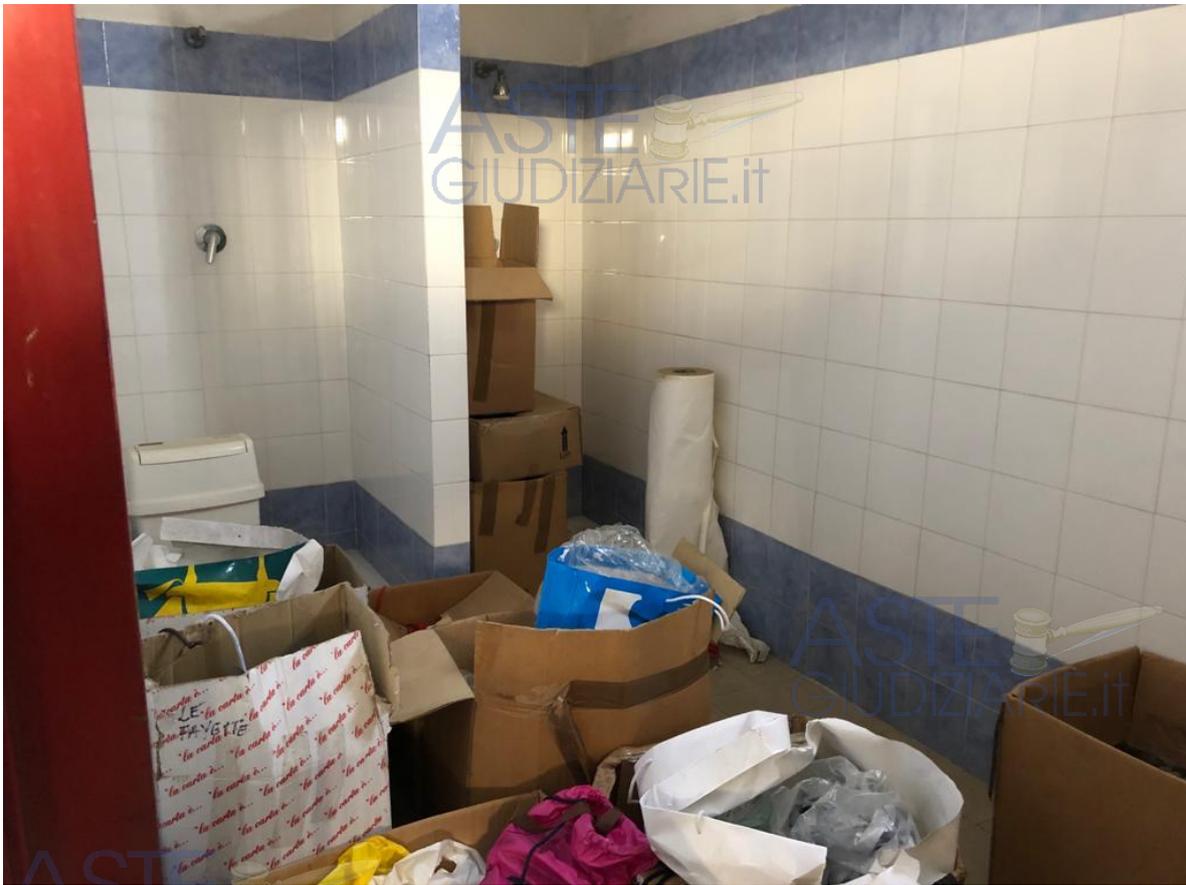
(foto 7 servizi igienici)

Sul lato Nord sono ubicati i servizi igienici separati, in discrete condizioni d'uso, con pavimentazione e rivestimento in piastrelle di ceramica 20 x 20 (foto 7).

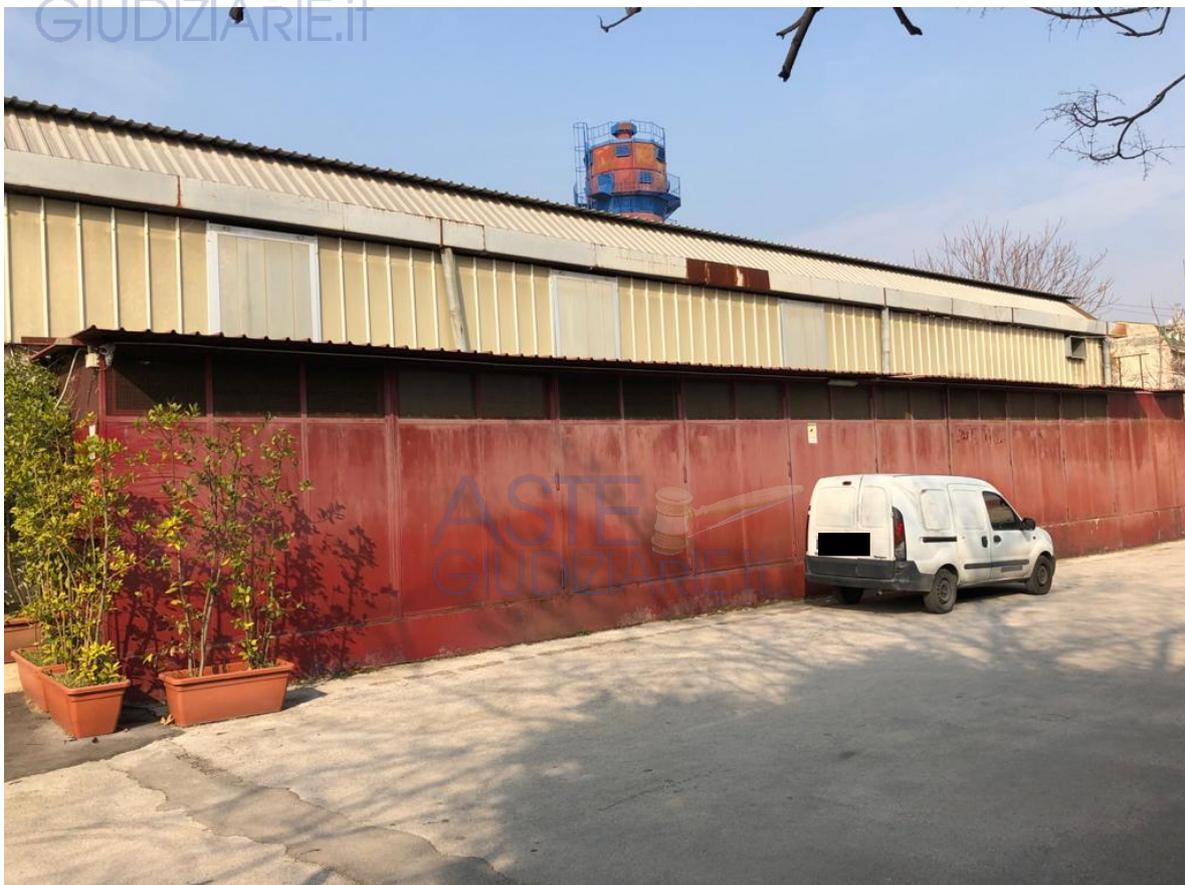
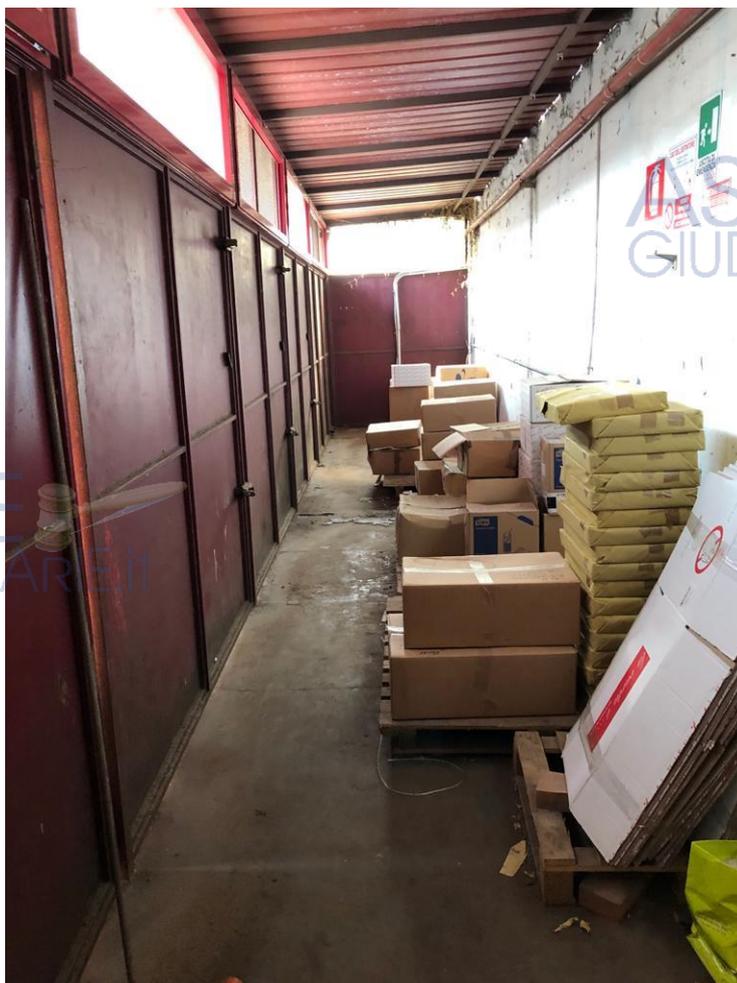
Sul lato Est, in adiacenza del capannone e con accesso diretto dal medesimo, è sorto, in difformità con quanto accatastato, un manufatto in ferro con sopra-luce in vetro (foto 8 e 9); il lato lungo del manufatto è composto da coppie di ante a battente delle quali solo le 6 coppie di ante centrali risultano apribili verso l'esterno.

Le dimensioni di m. 2,15 x 24,50 portano ad una superficie totale di mq. 52,68; l'altezza interna risulta di m. 2,75. Tale manufatto, utilizzato come deposito, non è riportato, come già detto, nella planimetria catastale e, pertanto, si ritiene sia stato edificato in difformità con quanto assentito.

(foto 8 deposito vista esterna)

(foto 9 deposito vista interna)

La presenza del manufatto in ferro costruito in aderenza, come detto precedentemente, dovrà essere considerato secondo una duplice veste: come superficie aggiuntiva da destinare a deposito, considerate le altezze interne, ovvero come elemento da abbattere e, quindi, da portare in detrazione al valore originario.

Nel caso di necessità di abbattimento è stato elaborato un computo metrico estimativo delle opere a farsi per il ripristino originario dello stato dei luoghi effettuato sulla scorta della tariffa regionale “Prezzario dei Lavori Pubblici in Campania” riportato alla pagina successiva da cui risulta un costo complessivo pari a € 1.884,36 arrotondato a € 2.000.
