Con apposita ordinanza l'ill.ma G.D. Dott.ssa Livia De Gennaro, nominava il sottoscritto architetto Luigi di Vicino, nato a Napoli il 01.08.1977, C.F. DVC LGU 77M01 F839 N, con studio in Pozzuoli (Na) alla via Nicola Fasano n. 50 ed iscritto all'Albo degli Architetti della Provincia di Napoli al n° 9869, quale consulente tecnico d'ufficio nella procedura fallimentare n. 199/2011.

Il mandato conferito consiste nell'approfondita analisi di due immobili ed un terreno oggetto del pignoramento, localizzati in Giugliano in Campania (NA), stimandone il valore di mercato, descrivendone le consistenze e lo stato manutentivo, identificandone gli estremi catastali, i confini ed approfondendo ulteriori aspetti quali ad esempio quelli ipotecari, urbanistici e localizzativi, come meglio dinanzi specificato.

**Unità abitativa sita in Giugliano in Campania (NA)**

**Dati catastali: foglio 72-D, particella 121, sub. 65 e 66**

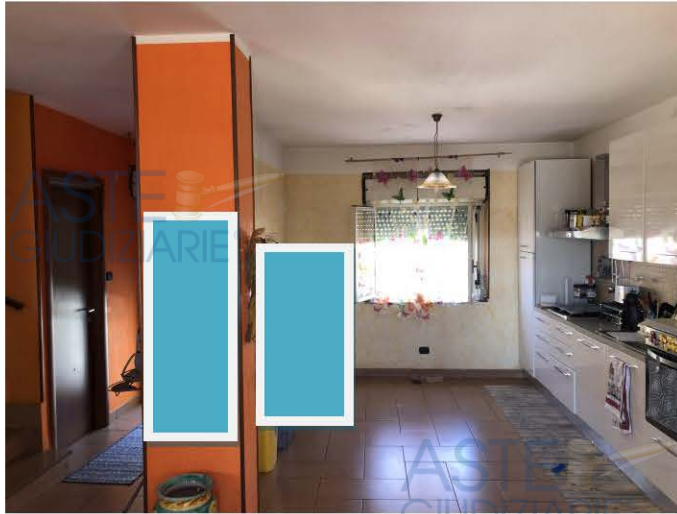
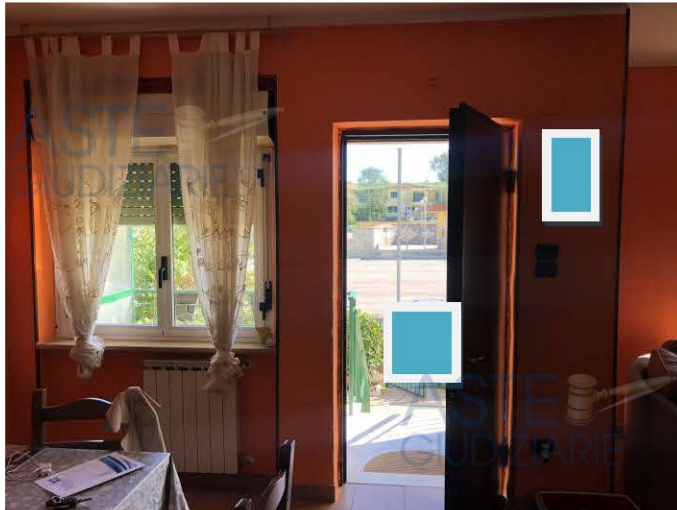
**Zona ingresso:** accedendo all'appartamento si entra in un ambiente da cui si ha vista sia sulla zona cucina, sia sulla zona soggiorno. L'ingresso è formato da un unico ambiente senza divisioni interne ma che possiamo individuare facilmente in pianta ed ha una superficie di circa 12,30 mq per un'altezza di 2,73 m, altezza che resta fissa per tutto il piano in questione. *(foto 1 e 2)*

*Ingresso (foto 1)*

*Ingresso (foto 2)*

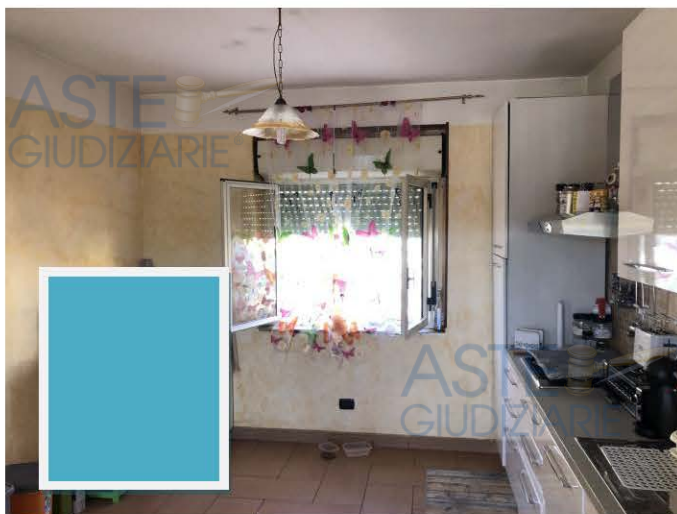
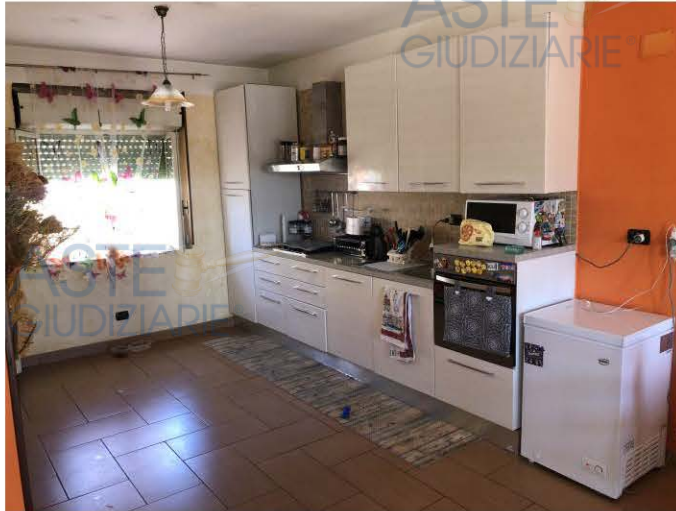
**Cucina:** la zona cucina è l'ambiente che si ha immediatamente di fronte appena entrati nell'abitazione. È formata da un ambiente pressoché quadrato, ma senza muri a delimitarla, ad eccezione di una parete con un pilastro che emerge sul lato sud della stanza. Ha una superficie di circa 11,35 mq e sul fondo presenta una finestra di 1,45 m. I muri sono decorati con la tecnica della spugnatura, ad eccezione della parete nord che presenta una piastrellatura, nella zona ove è collocata la cucina componibile. *(foto 3 e 4)*

*Cucina (foto 3)*

Cucina (foto 4)

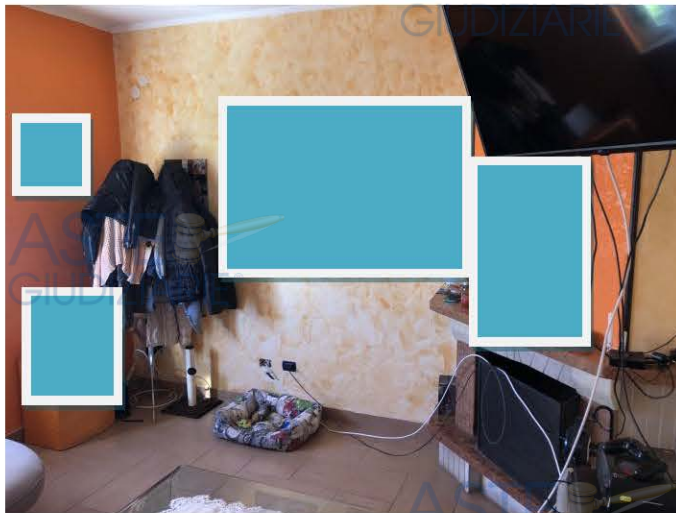
**Soggiorno:** il soggiorno si presenta anch'esso di forma quadrata ma senza muri a delimitarne l'ambiente. Ha una superficie di circa 13,60 mq. Sul lato est si apre una finestra di 1,45 m che dà sul cortile d'ingresso e sul lato opposto (lato ovest) presenta un

piccolo caminetto. Alcune pareti sono semplicemente tinteggiate, mentre altre decorate con la tecnica della spugnatura. *(foto 5 e 6)*

Soggiorno (foto 5)

Soggiorno (foto 6)

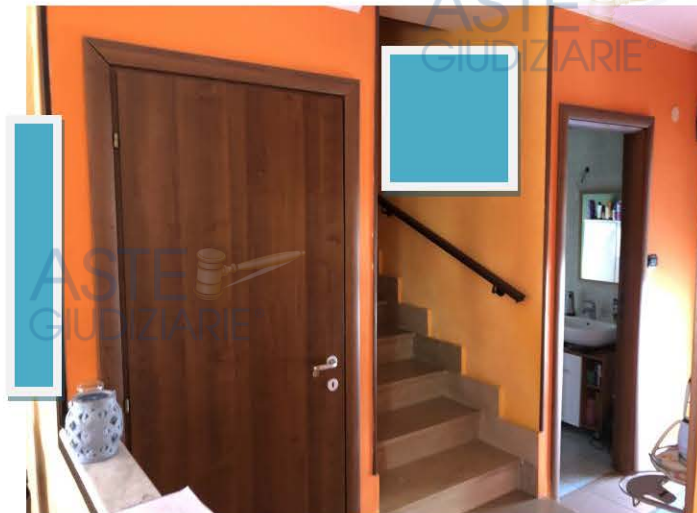
**Disimpegno:** un piccolo disimpegno sul lato ovest di tutto il piano dà accesso alla scala che porta al piano superiore. Essa è fiancheggiata a destra e a sinistra da due porte, rispettivamente del wc\_1 e della scala che porta al seminterrato. In fondo al disimpegno, che ha una superficie di circa 4,80 mq, si apre una finestra di 0,70 m che dà sul giardino retrostante. *(foto 7)*

Disimpegno\_1 (foto 7)

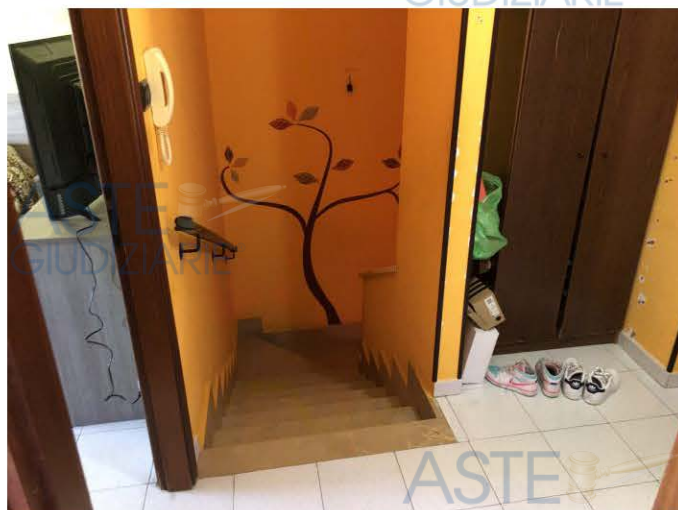
**Disimpegno\_2:** percorrendo la scala descritta sopra, si ha accesso ad un secondo disimpegno situato al piano superiore. Esso si presenta come un piccolo ambiente di 3,50 mq che dà accesso a tutte le camere della zona notte. *(foto 9)*

Disimpegno\_2 (foto 9)

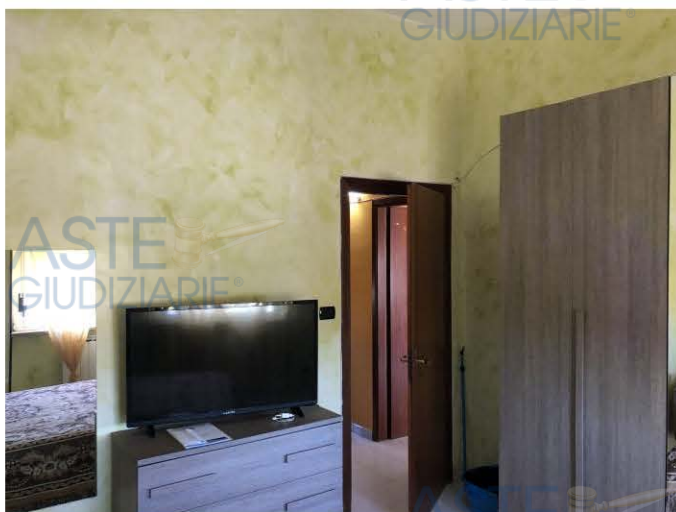
**Camera\_1:** la camera si presenta come una stanza di forma quadrata con una superficie di circa 13,40 mq. Sulla parete est presenta una finestra di 1,45 m con affaccio sul cortile d'ingresso dell'immobile. Le pareti sono completamente decorate con la tecnica della spugnatura. Il soffitto della camera si presenta inclinato con altezza massima di 3,40 m in corrispondenza della parete ovest e altezza minima in corrispondenza della parete est di 2,80 m. *(foto 10 e 11)*

Camera\_1 (foto 10)

Camera\_1 (foto 11)

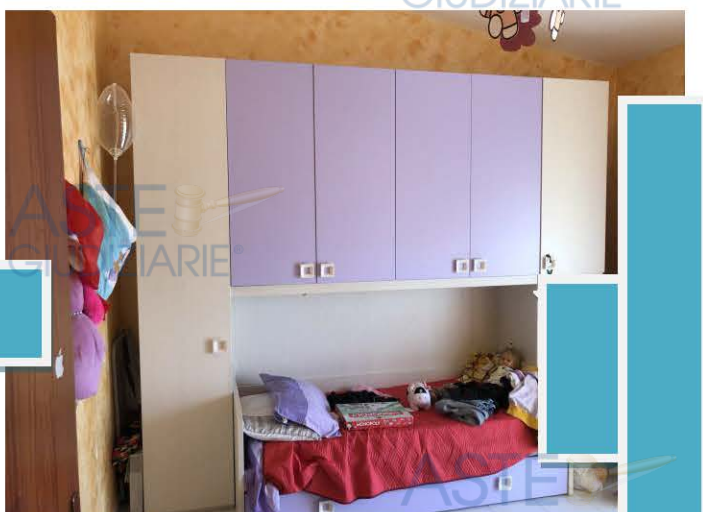
**Camera\_2:** la camera si presenta come una stanza pressoché quadrata con una superficie di circa 12,40 mq. Sulla parete est presenta una porta-finestra di circa 1,10 m che dà su un piccolo terrazzino con affaccio sul cortile d'ingresso dell'immobile. Le pareti sono completamente decorate con la tecnica della spugnatura. Il soffitto della

camera si presenta inclinato con altezza massima di 3,40 m in corrispondenza della parete ovest e altezza minima in corrispondenza della parete est di 2,80 m. *(foto 12 e 13)*

Camera\_2 (foto 12)

Camera\_2 (foto 13)

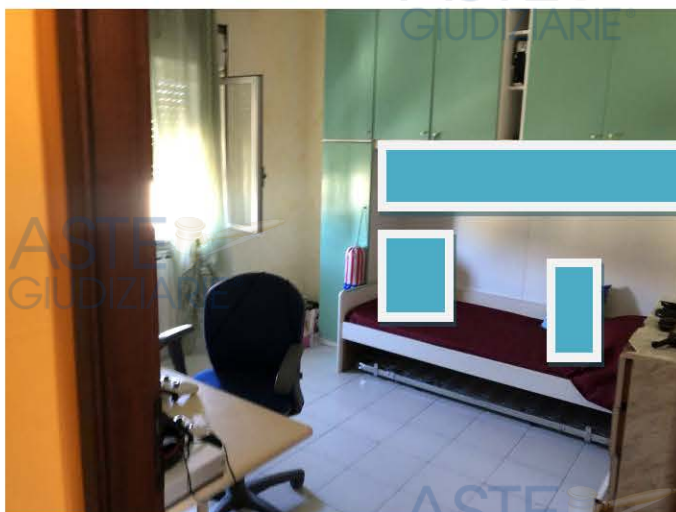
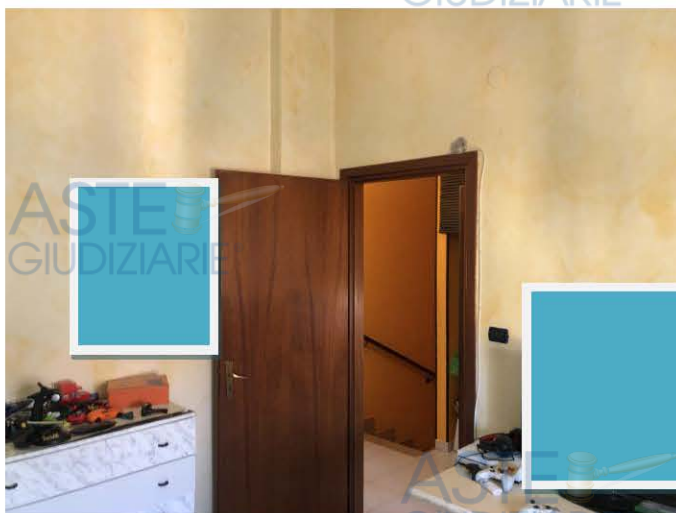
**Camera\_3:** La camera si presenta come una stanza quadrata con una superficie di circa 11,70 mq. Sulla parete ovest presenta una finestra di 1,10 m che dà sul cortile retrostante l'abitazione. Le pareti sono completamente decorate con la tecnica della spugnatura. Il soffitto della camera si presenta inclinato con altezza massima di 3,40 m in corrispondenza della parete est e altezza minima in corrispondenza della parete ovest di 2,80 m. *(foto 14 e 15)*

Camera\_3 (foto 14)

Camera\_3 (foto 15)

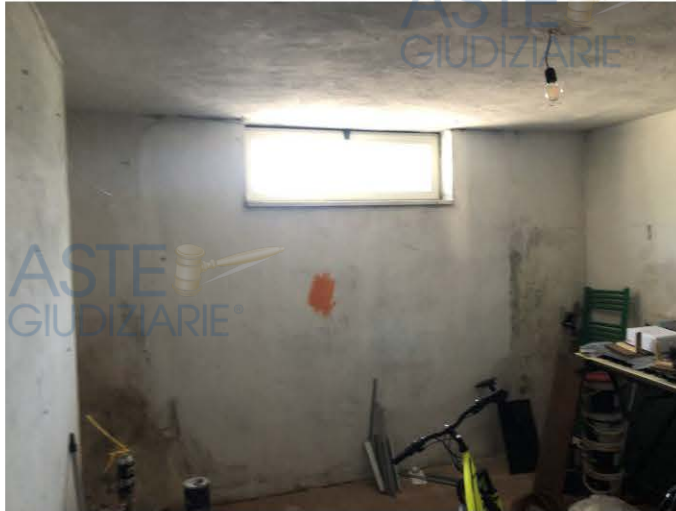
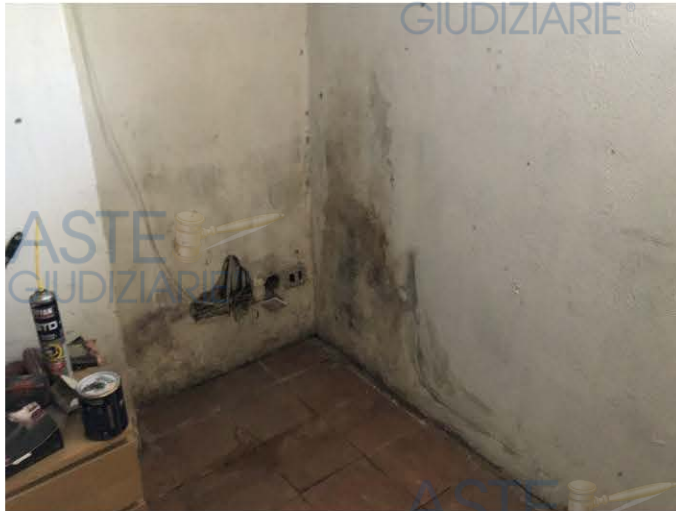
**Deposito\_1:** la stanza si presenta come un ambiente di forma pressoché quadrata con una superficie di circa 15,25 mq. Sulla parete ovest si può notare l'ingombro della scala che porta ai piani superiori, mentre sulla parete est si apre una finestra alta a ribalta di 1,10 m. *(foto 19, 20 e 21)*

Deposito\_1 (foto 19)

Deposito\_1 (foto 20)

Deposito\_1 (foto 21)

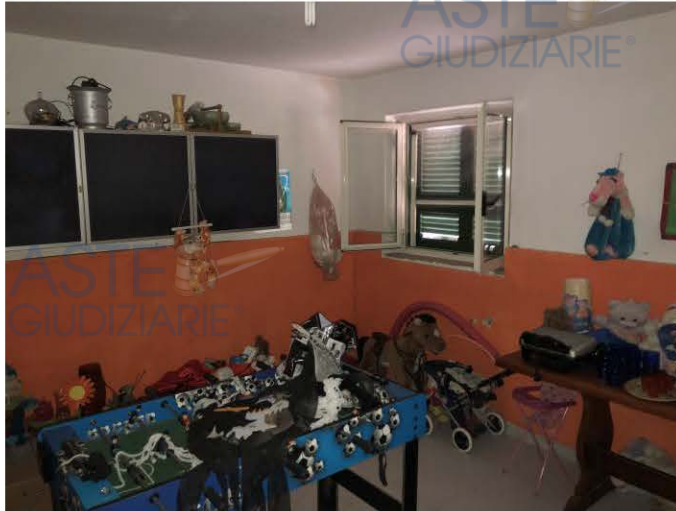
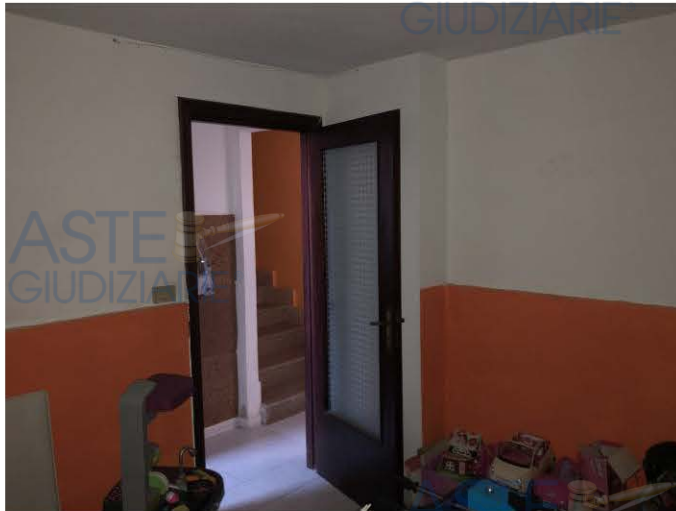
**Deposito\_2:** la stanza si presenta come un ambiente di forma quadrata con una superficie di circa 14,20 mq. Sulla parete est si apre una finestra di 1,20 m. *(foto 22 e 23)*

Deposito\_2 (foto 22)

Deposito\_2 (foto 23)

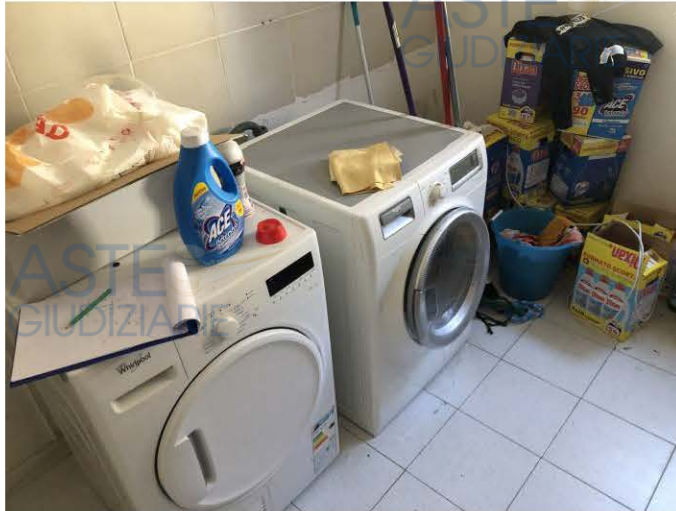
**Lavanderia:** l'ambiente adibito a lavanderia si presenta come un ambiente di forma quadrata con una superficie di circa 11,65 mq. Sulla parete ovest si apre una finestra di 1,10 m. *(foto 24 e 25)*

Lavanderia (foto 24)

Lavanderia (foto 25)

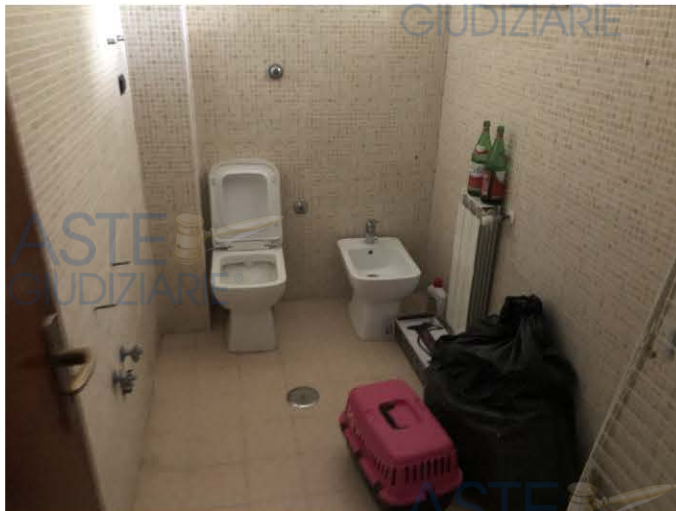
**Wc\_3:** il bagno si presenta come un ambiente di forma rettangolare con una superficie di circa 3,70 mq. Sulla parete ovest si apre una piccola finestra alta a ribalta.  
(foto 26)

Wc\_3 (foto 26)

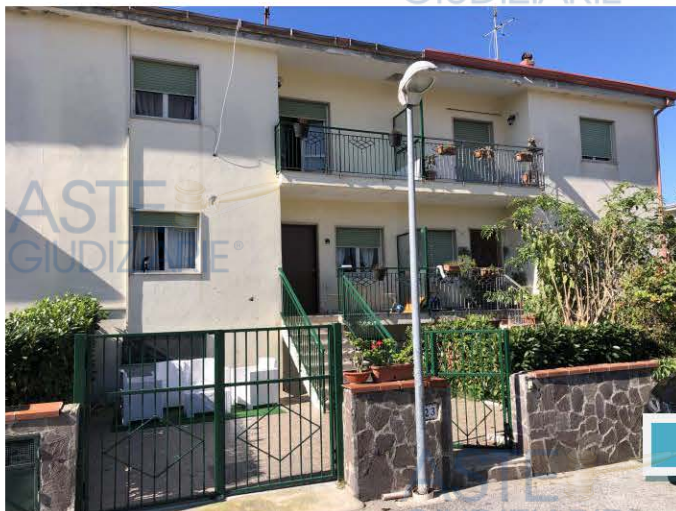
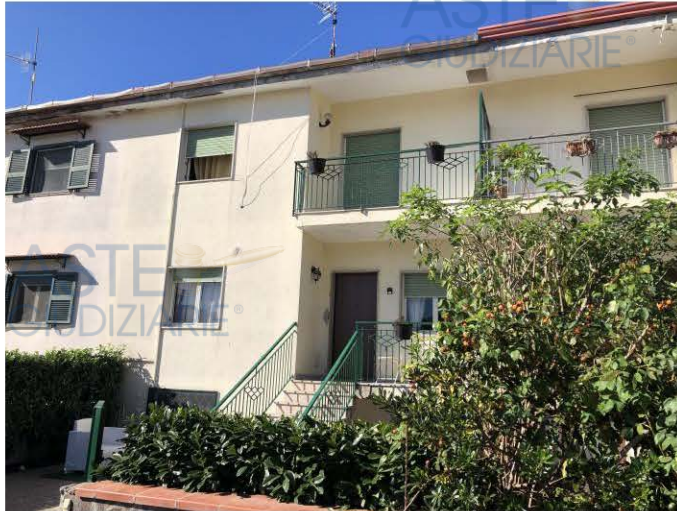
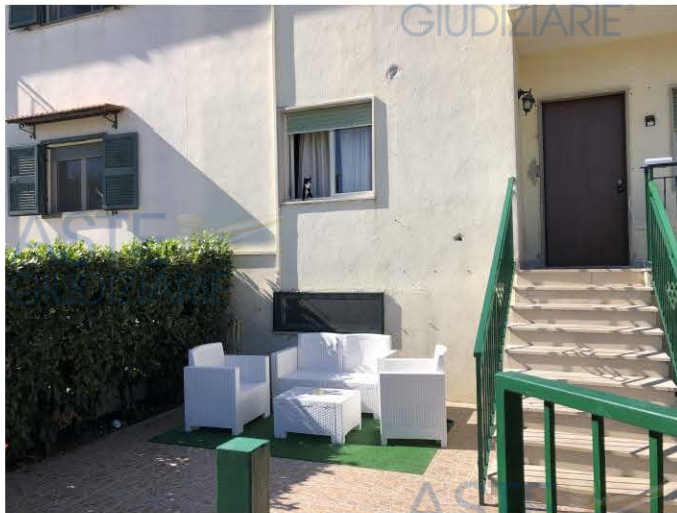
**Esterni lato ingresso:** la facciata dal lato dell'ingresso all'abitazione si presenta semplicemente tinteggiata e presenta delle ringhiere in metallo in prossimità di balconi e scala d'ingresso. Lo spazio esterno ha una superficie di circa 46,60 mq ed è delimitato a nord e a sud con delle siepi che dividono l'unità abitativa dalle altre adiacenti e a est da un muretto basso su cui si apre un portoncino d'ingresso e un cancello più grande per il passaggio delle auto. Il pavimento è piastrellato con semplici mattonelle in gres per esterni. (foto 27, 28 e 29)

Esterni lato ingresso (foto 27)

*Esterni lato ingresso (foto 28)*

*Esterni lato ingresso (foto 29)*

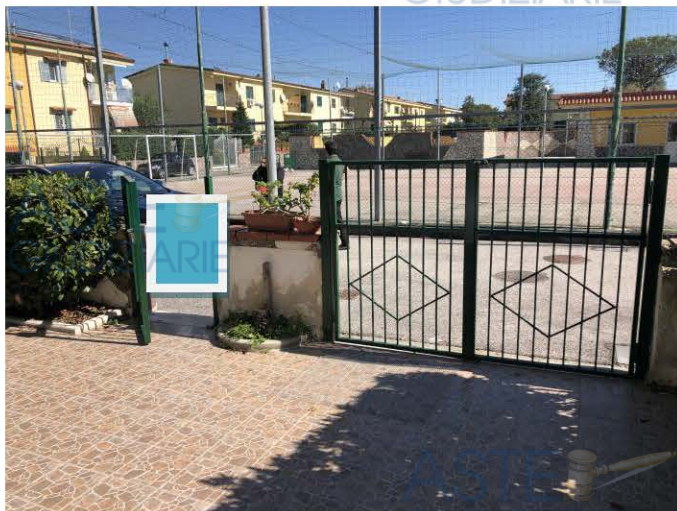
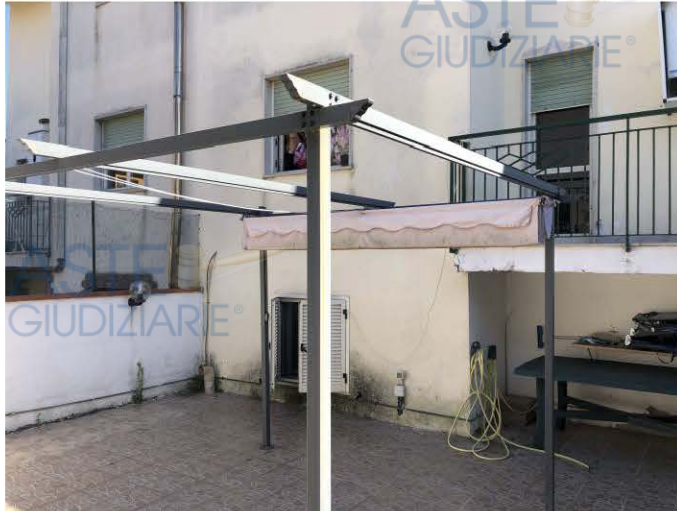
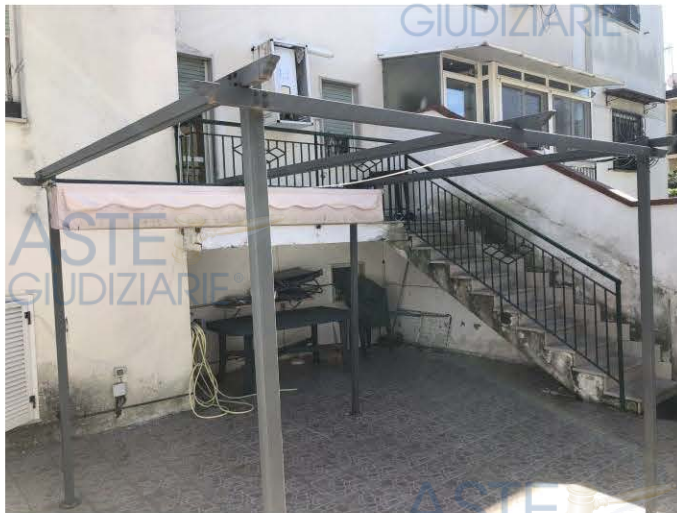
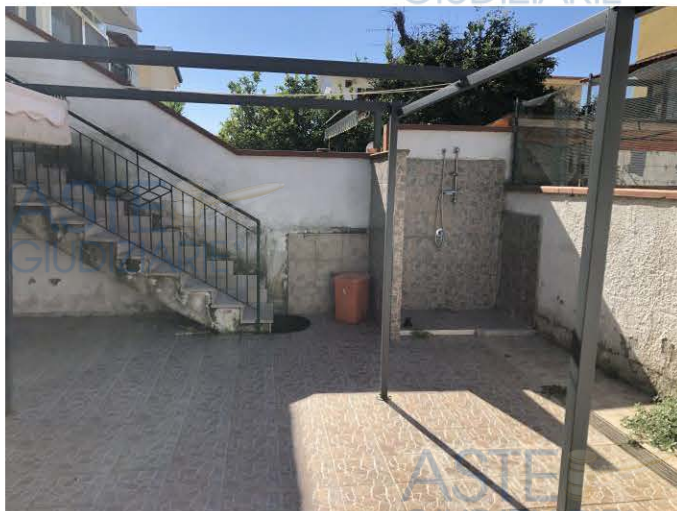
**Esterni lato retrostante:** la facciata dal lato retrostante si presenta anch'essa semplicemente tinteggiata e presenta delle ringhiere in metallo in prossimità di balconi e scala d'accesso al piano. Lo spazio esterno ha una superficie di circa 46,70 mq ed è delimitato a nord, a sud e a ovest da un muro per schermarlo dalle unità abitative adiacenti. Il pavimento è piastrellato con semplici mattonelle in gres per esterni. All'interno dello spazio retrostante è presente un pergolato removibile metallico che occupa gran parte dello spazio dedicato alla zona giardino. (foto 30, 31 e 32)

*Esterni lato ingresso (foto 30)*

*Esterni lato retrostante (foto 31)*

*Esterni lato retrostante (foto 32)*

*Esterni lato retrostante (foto 33)*

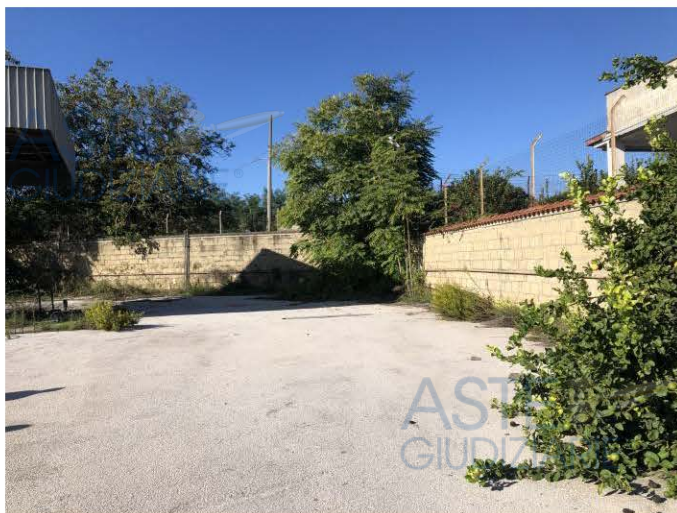
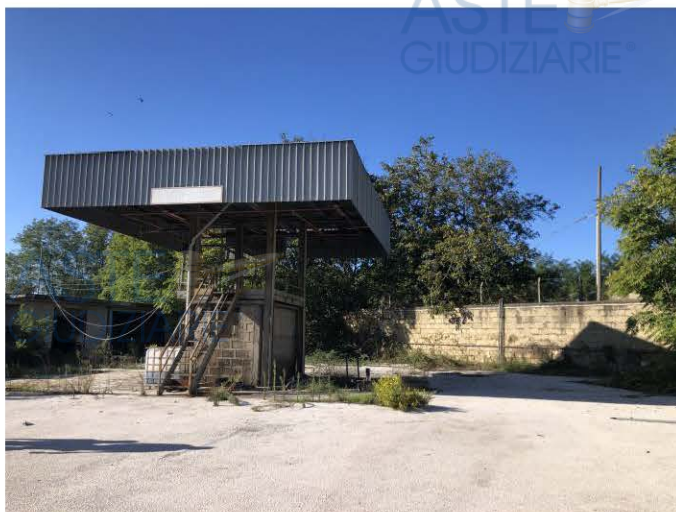
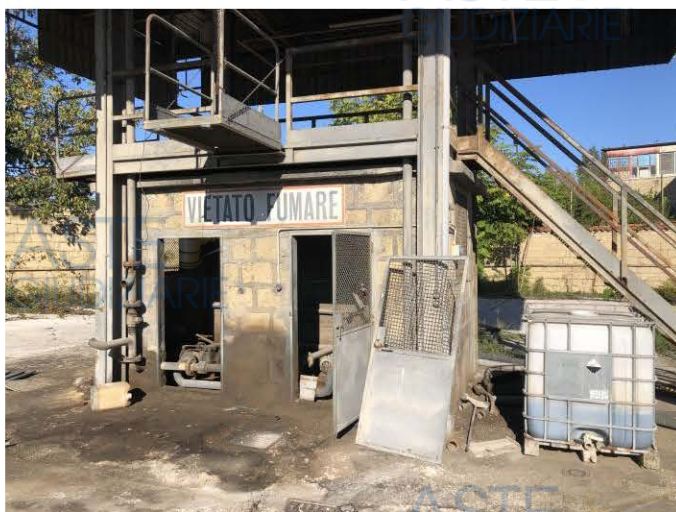
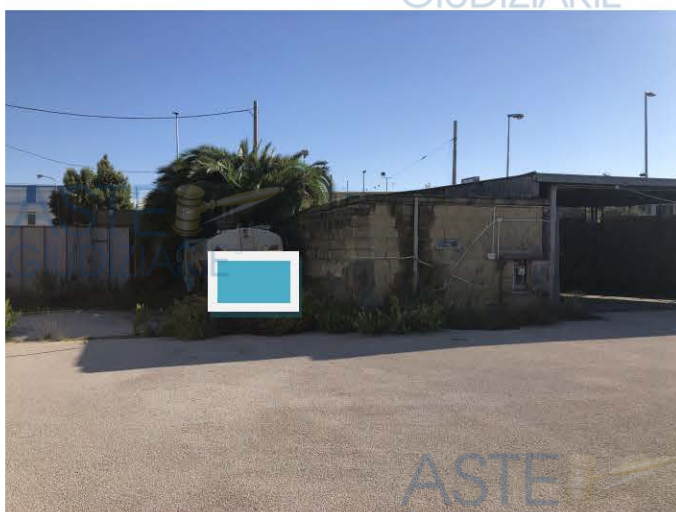
Nel complesso, tutte le aree appena descritte si presentano in stato di abbandono avanzato, con ampie zone degradate, parti metalliche arrugginite e vegetazione spontanea che invade in parete la zona di accesso all'area.

*Interno della particella (foto 3)*

*Interno della particella (foto 4)*

*Interno della particella (foto 5)*

*Interno della particella (foto 6)*

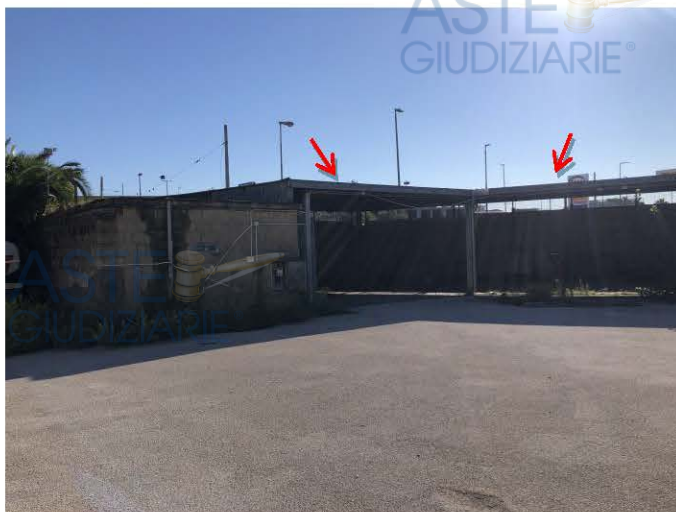
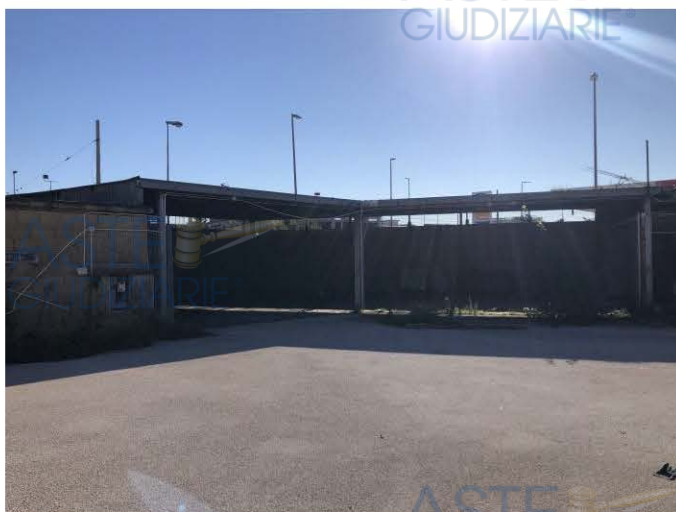
Tettoia (foto 7)

Tettoia (foto 8)
