TRIBUNALE DI NAPOLI
SEZIONE FALLIMENTARE

CONSULENZA TECNICA D'UFFICIO

Integrazione alla perizia di stima depositata in data 03.01.2024 avente ad oggetto i sottotetti ubicati in Napoli alla via S. Cosmo Fuori Porta Nolana n. 37, via Silvio Spaventa 27 e alla via Giuseppe Pica 18 inseriti nei lotti di vendita n.ri 2, 4 e 6

Nota integrativa alla perizia del 03.01.2024

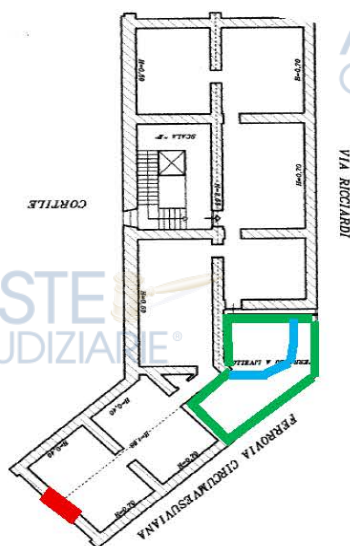
Grafico n. 2 - Planimetria del sottotetto sub. 220

Sulla planimetria catastale del subalterno 220 è riportata inoltre la sagoma di un terrazzo a livello, accertato anche in sede di sopralluogo (tratto di colore verde del grafico n. 2). Si evidenzia che tale superficie scoperta è in realtà conseguenza di un illecito posto in essere da un'inquilina dell'immobile in questione, la quale, nel lontano 1983, senza titolo edilizio autorizzativo, ha trasformato una parte del sottotetto in terrazzo di pertinenza. Con il contributo del delegato alla vendita, avv. Carlo Penta, è stato possibile recuperare la sentenza del Tribunale di Napoli rubricata al n. 8954/95 relativa alla causa civile iscritta al n. 1740 del R.A.C. dell'anno 1984 avente ad oggetto una risoluzione per inadempimento (cfr. allegato n. 1). Su tale documento si legge che l'allora conduttrice dell'unità immobiliare, in seguito ad un violentissimo temporale che aveva provocato il crollo di una parte della tettoia, provvedeva alla eliminazione di una estesa porzione della copertura realizzando, contestualmente, un vano pavimentato con finestra di cui alle foto n. 1 e n. 2 (l'ambiente è rappresentato con tratteggio di colore celeste sulla planimetria al grafico n. 2) e dunque modificando l'originario stato dei luoghi (foto n. 3 e 4). Nella sentenza la conduttrice dell'immobile veniva condannata al rilascio del sottotetto e al ripristino dello stato originario del sottotetto.

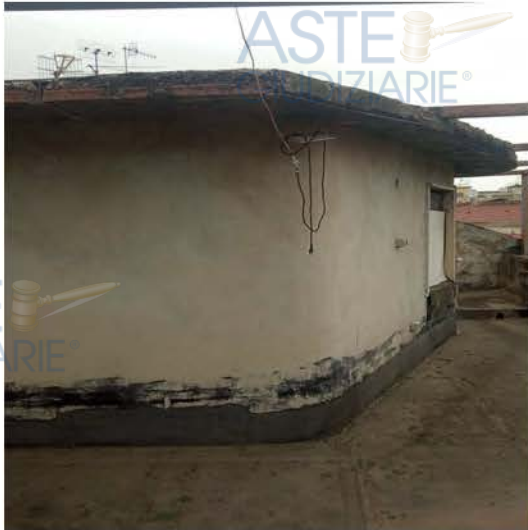
Foto n. 1 – Esterni del vano abusivo

- a) dell'intera consistenza dell'unità immobiliare, ovvero considerando il terrazzo come superficie coperta;
- b) calcolando il costo della demolizione del vano abusivo e di una porzione dei parapetti costruiti sul perimetro del terrazzo compresi gli oneri per il trasporto e lo smaltimento dei rifiuti in discarica controllata;
- c) determinando il costo della ricostruzione del tetto per il ripristino dello stato dei luoghi.

b) costo della demolizione del vano abusivo e di una porzione dei parapetti costruiti sul perimetro;

All'allegato n. 5 è disponibile il computo metrico predisposto dallo scrivente per stimare le spese da detrarre, computate facendo riferimento all'ultimo Prezzario Regionale dei Lavori Pubblici approvato dalla Giunta Regionale della Campania con delibera n. 759 del 27.12.2024 (Burc n. 2 del 04.012025). Si rileva che il costo della demolizione del vano abusivo della consistenza di circa 44,00 mq e dei parapetti del terrazzo per ristabilire l'altezza originaria di gronda è stata stimata in c.t. in complessivi euro 7.212,00, importo che tiene in debito conto della limitata accessibilità alle aree di intervento (l'ascensore del fabbricato non raggiunge il 5° piano del fabbricato), del trasporto del materiale di risulta all'area di cantiere al piano terra e del conferimento dei rifiuti in discarica autorizzata. Le attività di ricostruzione del tetto che prevedono la rimozione degli attuali tubolari in ferro, la nuova orditura in legno per l'appoggio del sistema di copertura in tegole comprese la chiodatura, la bullonatura, l'incastro, l'incollaggio fra elementi in legno e l'occorrente ferramenta, nonché la ricostruzione del manto di tegole e coppi alla romana su tutta la superficie scoperta e di un sistema di raccolta delle acque meteoriche sono invece state stimate in c.t. in complessivi euro 16.824,00. Le spese tecniche relative alla progettazione, alla direzione lavori, al coordinamento della sicurezza e le spese amministrative per l'allestimento del cantiere, la presentazione delle pratiche edilizie, il pagamento degli oneri concessori, ecc. sono invece state computate al 40% del totale lavori e dunque pari in c.t. ad euro 9.614,00. La somma da allocare per il ripristino dello stato dei luoghi originario del sottotetto è dunque pari in c.t. a complessivi euro 33.650,00.

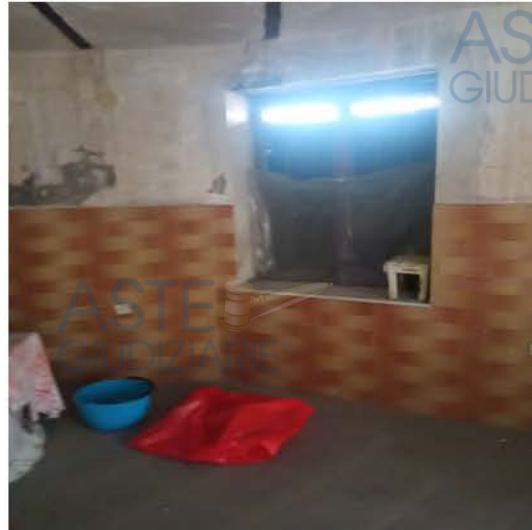
Foto n. 2 – Interni e finestra del vano abusivo

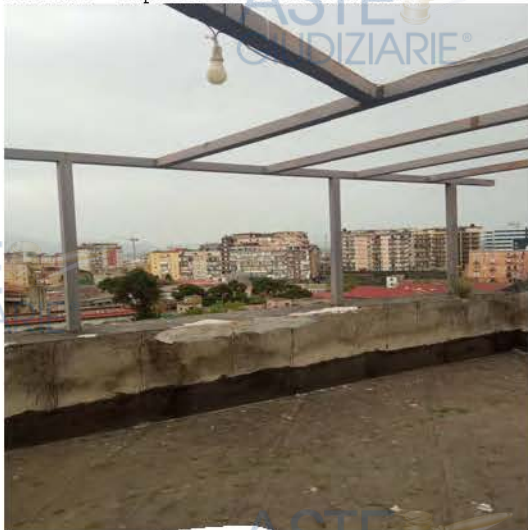
Foto n. 3 – Copertura del sottotetto rimossa

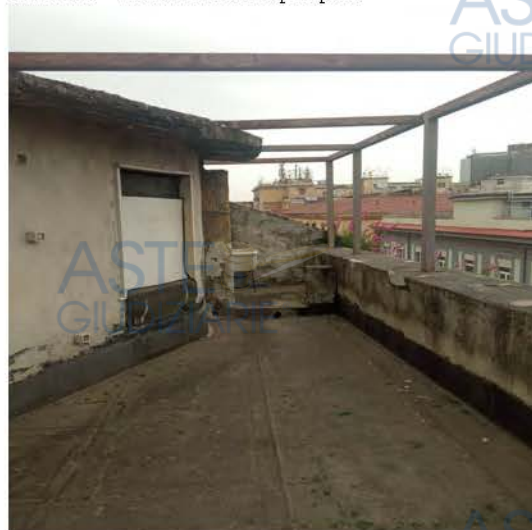
Foto n. 4 – Realizzazione di parapetti

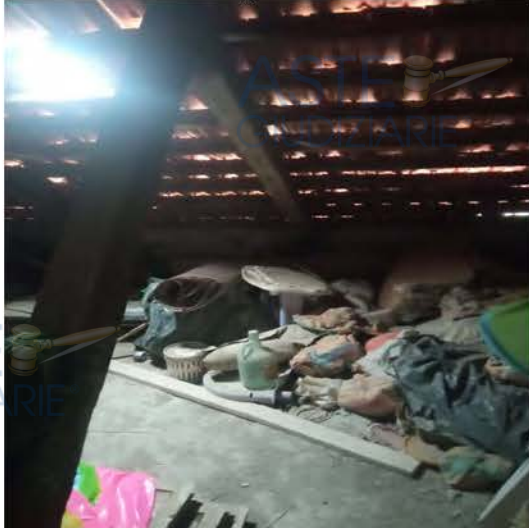
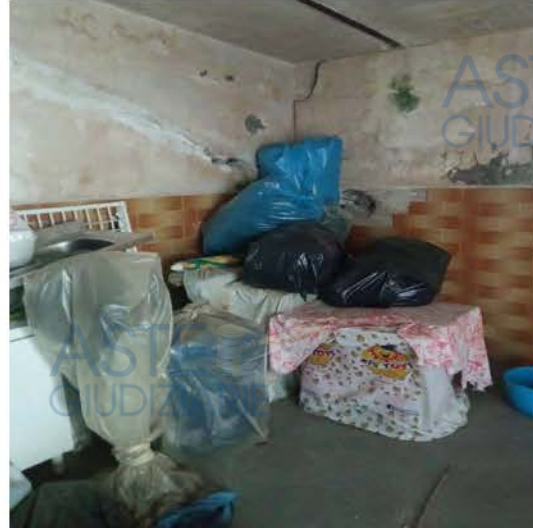
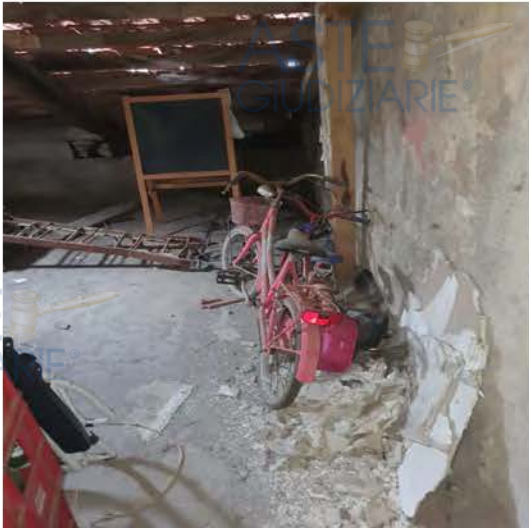
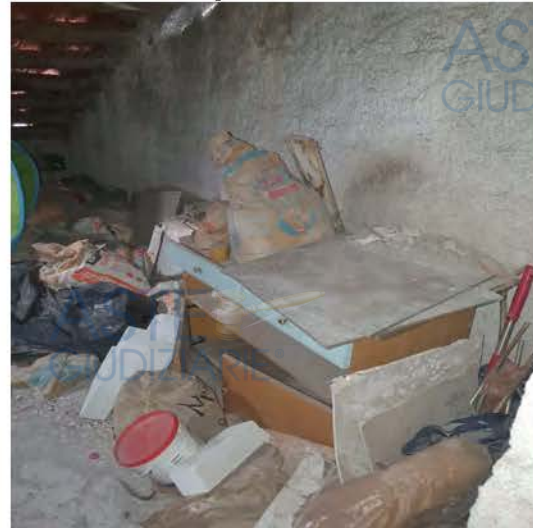
A completamento dell'indagine si segnala che all'interno del sottotetto e del vano abusivo al sub. 220 sono stati rilevati diversi beni mobili depositati dai precedenti locatari (foto da n. 5 a n. 8). Si rileva altresì che il soffitto interno del vano scala E, in prossimità dell'ingresso all'unità immobiliare, denota un accelerato processo di ossidazione dei ferri d'armatura con conseguente distacco degli intonaci (foto n. 9 e n. 10).

Foto n. 5 – Beni mobili depositati all'interno del sottotetto

Foto n. 6 – Beni mobili all'interno del vano abusivo

Foto n. 7 – Beni all'interno del sottotetto

Foto n. 8 – Altri beni presenti nel sub. 220

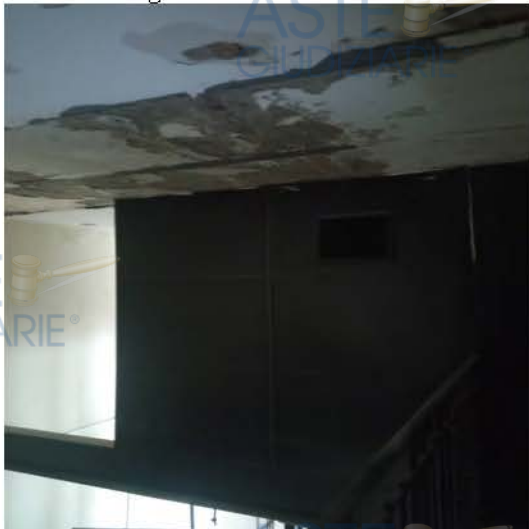
Foto n. 9 – Degrado del soffitto del vano scala

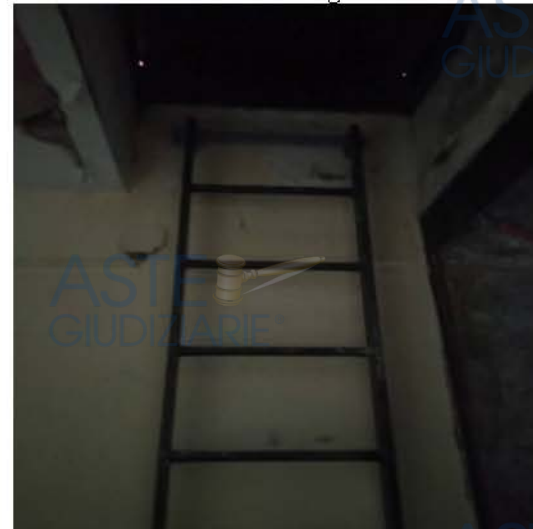
Foto n. 10 – Ammaloramento degli intonaci vano scala

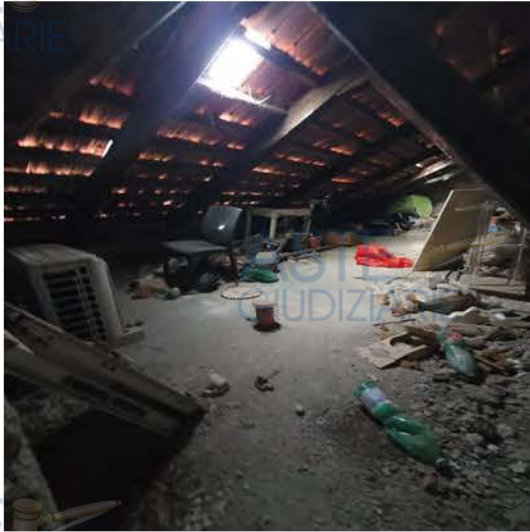
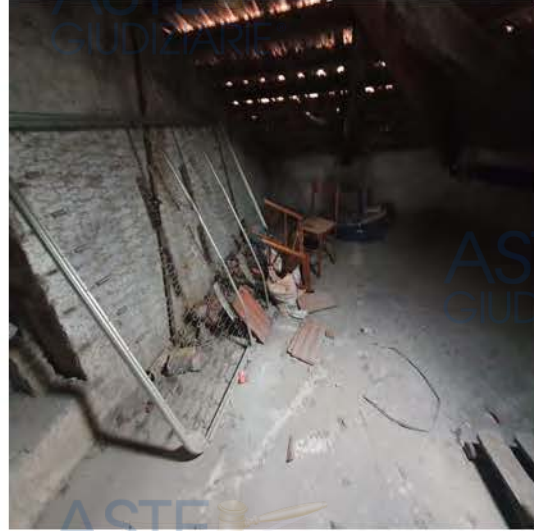
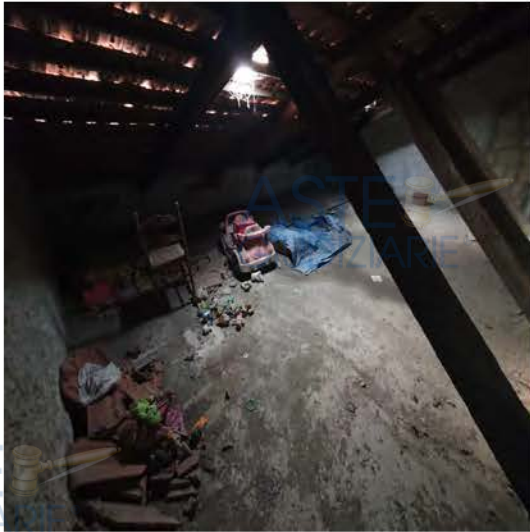
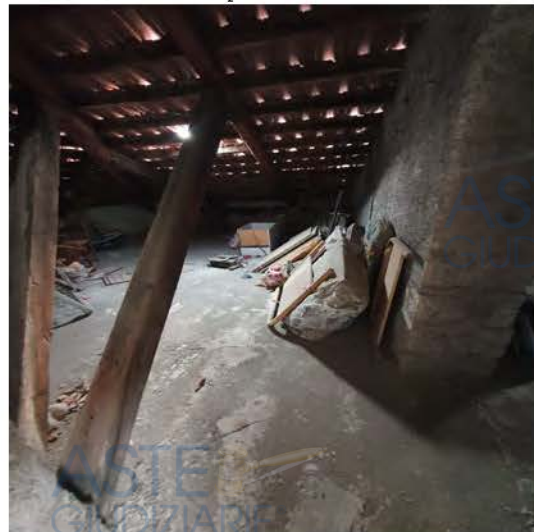
Diversi beni mobili sono depositati anche all'interno del sottotetto al subalterno 221 il cui stato dei luoghi è rappresentato alle foto dalla n.11 alla n. 14.

Foto n. 11 – Beni depositati all'intero del sub. 221

Foto n. 12 – Altri beni all'interno del sub. 221

Foto n. 13 – Beni all'interno del sottotetto

Foto n. 14 – Altri beni presenti nel sub. 221

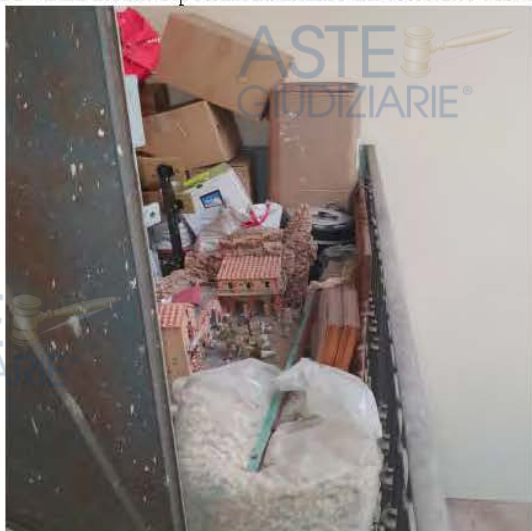
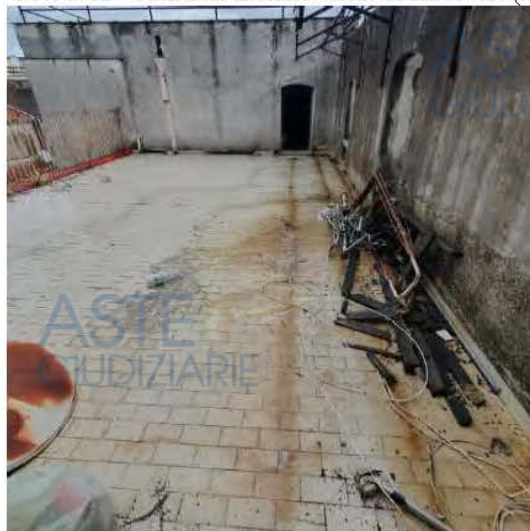
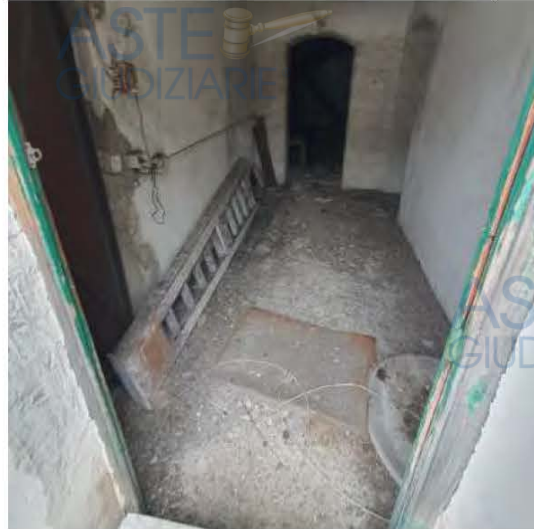
Anche in questo caso si rileva la presenza di numerosi beni mobili all'interno dei sottotetti. Per immediato riscontro nelle foto dalla n. 21 alla n. 24 si riporta lo stato dei luoghi del sottotetto al sub. 137; dalla n. 25 alla n. 28 quello del sub. 138. Nelle foto dalla n. 29 alla n. 32 si riportano infine i rilievi dei beni di cui si è accertata la presenza all'interno del sottotetto al sub. 139.

Foto n. 21 - Beni mobili depositati all'interno del sottotetto sub. 137

Foto n. 22 - Altri beni di scarso valore da rimuovere (sub. 137)

Foto n. 23 – Materiale depositato nel sottotetto sub. 137

Foto n. 24 – Altri beni di scarso valore da rimuovere (sub. 137)

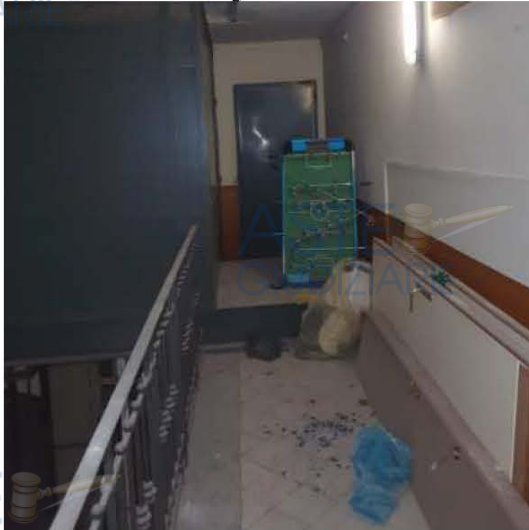
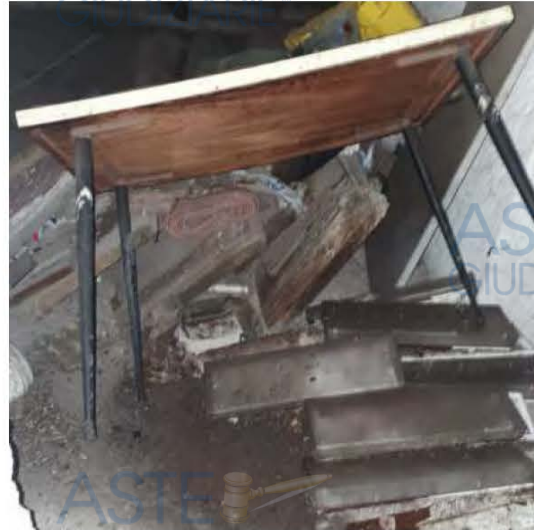
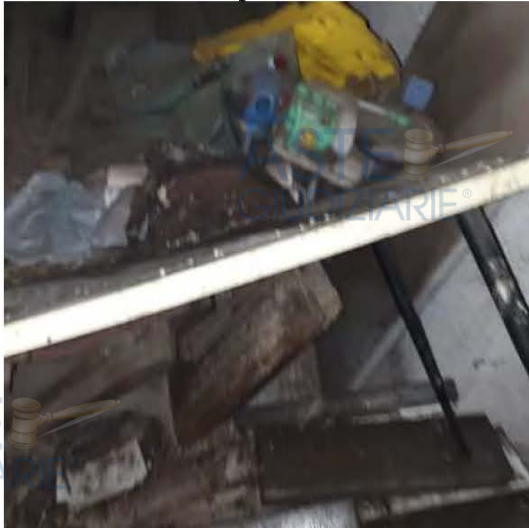
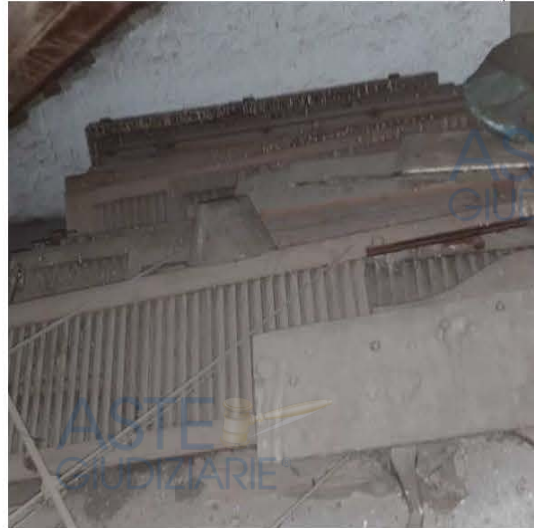
Foto n. 25 – Materiale all'ingresso del sub. 138

Foto n. 26 – Materiale scarso valore da rimuovere all'interno del sub. 138

Foto n. 27 – Materiale depositato nel sottotetto sub. 138

Foto n. 28 – Altri beni di scarso valore da rimuovere (sub. 138)

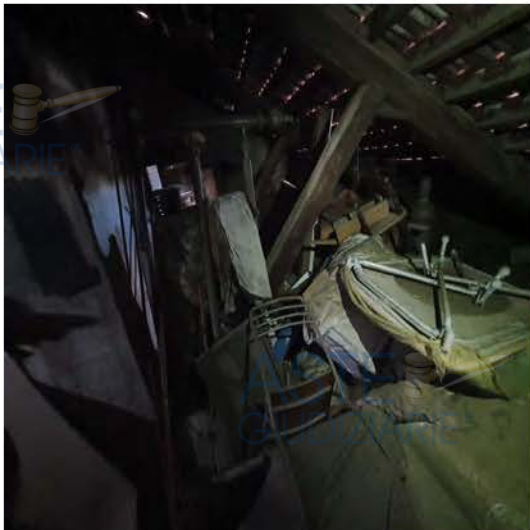
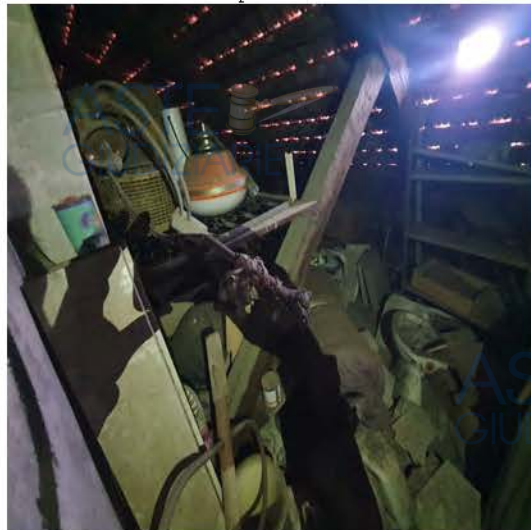
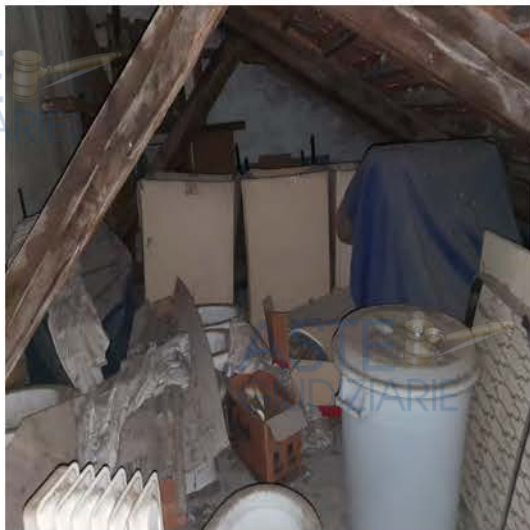
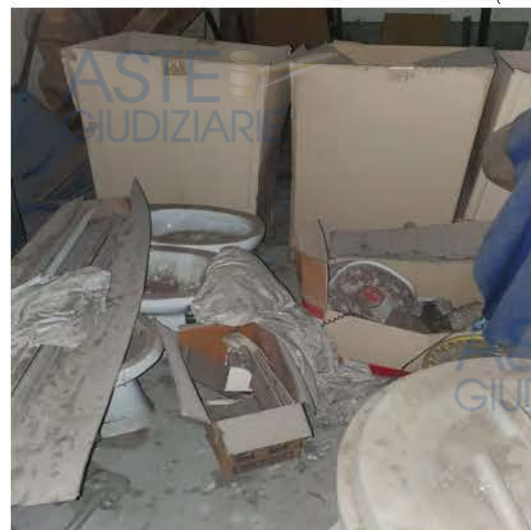
Foto n. 29 – Beni all'interno del sottotetto al sub. 139

Foto n. 30 – Materiali depositati all'interno del sub. 139

Foto n. 31 – Altri beni nel sottotetto sub. 139

Foto n. 32 – Altri beni di scarso valore da rimuovere (sub. 139)
