Fallimento n. 282/2014

Immobili acquisiti alla massa fallimentare

RELAZIONE DI STIMA

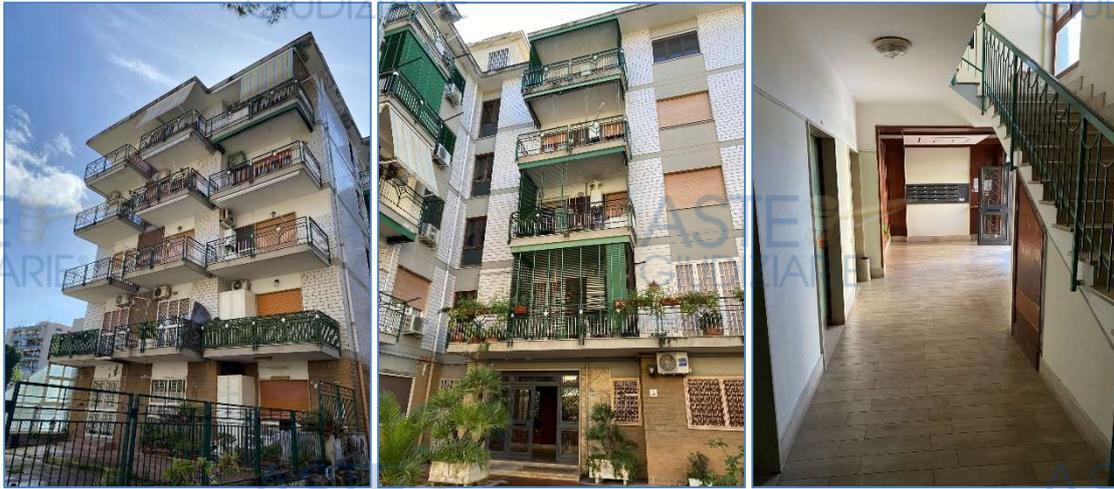
Figura 4. Prospetto nord del fabbricato, ingresso dalla corte comune e androne/vano scala A.

Lo stato conservativo del fabbricato, sia per le parti esterne che interne, risulta nel complesso **mediocre**, dovendosi segnalare la presenza di alcune criticità e fenomeni di degrado riguardanti soprattutto i prospetti (caratterizzati da un rivestimento in clinker) e, in modo particolare, i frontalini e i sottobalconi (che presentano molteplici distacchi con affioramento dei ferri di armatura).

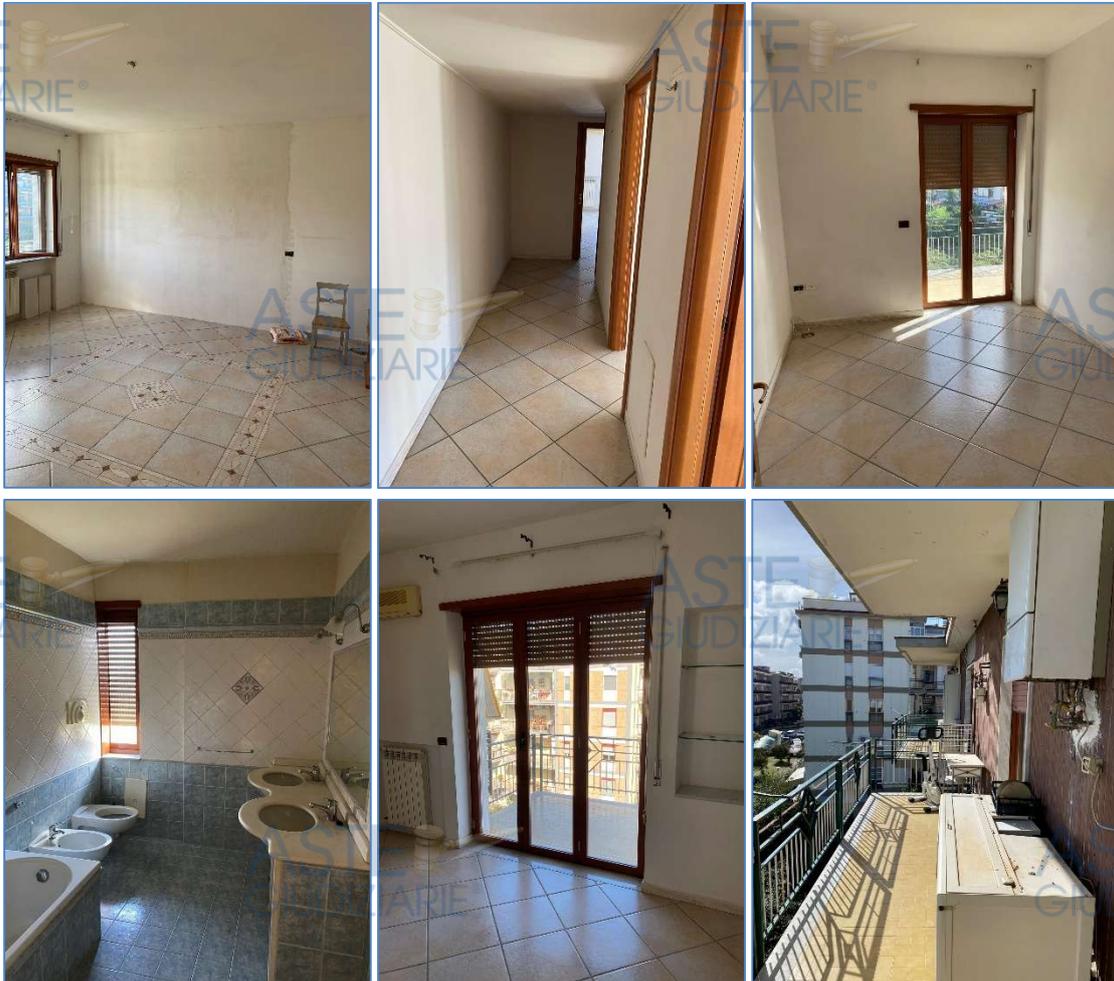
Figura 5. Rilievi fotografici.

L'altezza interna lorda misura circa 3,00 m. Al riguardo si segnala che, in corrispondenza del disimpegno [#2], l'altezza utile si riduce a 2,20 m, ciò a motivo della realizzazione di un soppalco adibito a deposito, di altezza interna pari a circa 0,70 m, cui si accede mediante tre aperture realizzate al di sopra delle porte di ingresso degli ambienti [#3], [#4] e [#6].

Quanto alle finiture, di tipo civile, è possibile riferire quanto segue: la pavimentazione di tutti gli ambienti è in piastrelle di gres porcellanato e/o ceramica; le pareti sono intonacate e tinteggiate (si ribadisce che una parte della parete sud del soggiorno risulta non rifinita e priva di battiscopa); i soffitti sono tinteggiati di bianco (si segnalano segni di infiltrazione dal lastrico solare in corrispondenza della camera più a nord); i bagni presentano un rivestimento in piastrelle; gli infissi interni sono in alluminio (finto legno); gli infissi esterni constano di tapparelle in materiale plastico; la porta di ingresso è blindata (la serratura è da ripristinare); le porte interne sono in legno tamburato.

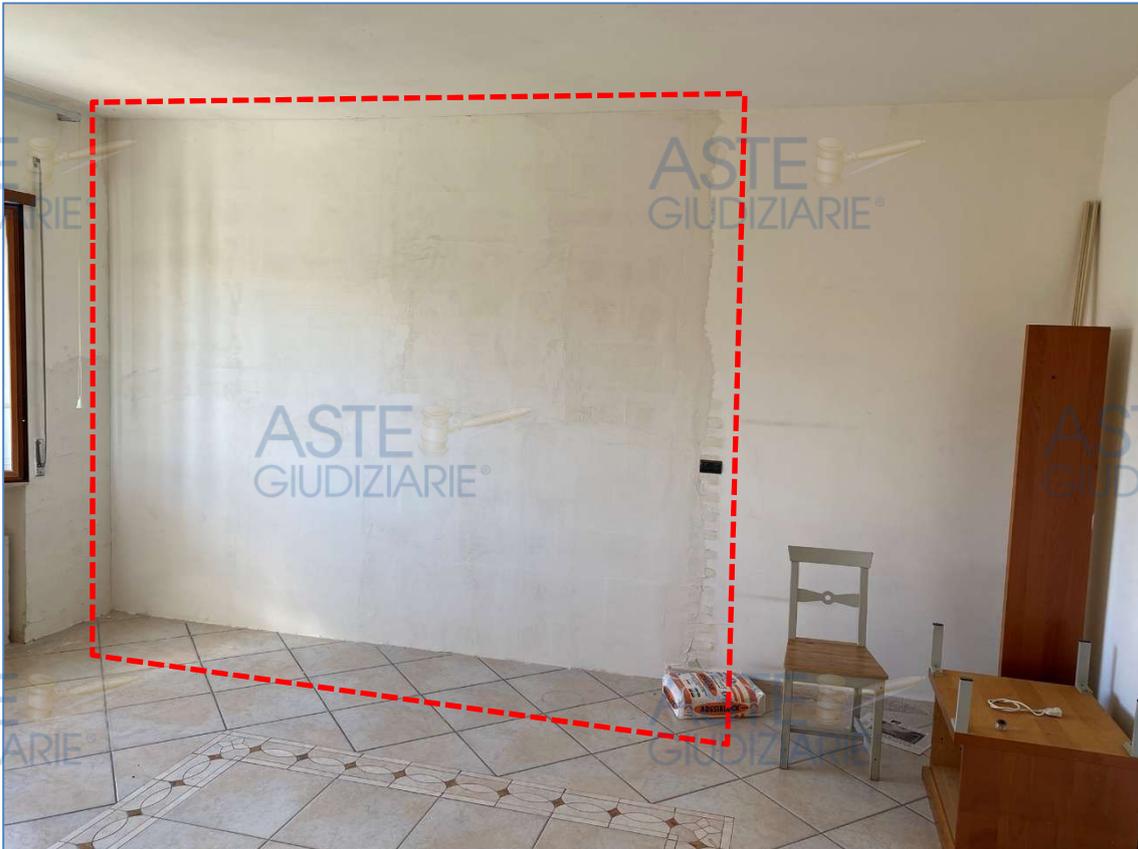
Deve, quindi, desumersi che il vano inglobato nel perimetro dell'interno 19 menzionato nella suddetta comunicazione è stato successivamente restituito alla consistenza dell'attiguo interno 18, circostanza di cui si trae conferma anche dalla mera osservazione della parete di separazione tra i due immobili, che reca una parte soggetta a recente rifacimento, ancora non rifinita e priva di battiscopa, con ogni probabilità corrispondente al varco di collegamento al tempo realizzato tra le due unità.

Figura 6. Parete di separazione tra l'appartamento interno 19 in oggetto e l'attiguo appartamento interno 18. In rosso è contornata la parte soggetta a recente rifacimento ancora priva di battiscopa.

Ad ogni modo, **risulta attualmente ripristinata l'originaria consistenza dell'immobile in oggetto (il perimetro riportato nella planimetria catastale abbinata all'immobile in esame corrisponde a quello effettivamente rilevato)**, motivo per il quale l'aggiudicatario dovrà soltanto attivarsi con l'amministratore p.t. ai fini del ripristino delle originarie quote millesimali.
