RELAZIONE CTU

INTEGRAZIONE ALLA PERIZIA

OGGETTO: UNITA' IMMOBILIARI IN VIA CROCE ROSSA
2° PIANO E 4° PIANO

PRECISAZIONI IN MERITO ALLA
CONFORMITA' EDILIZIA E NUOVA
CONFIGURAZIONE DEI LOTTI

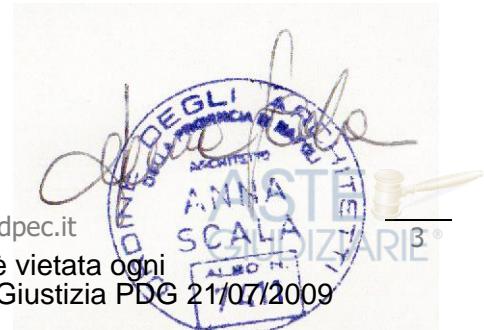
Figura 1

- nell'elaborato grafico di progetto "pianta piano tipo" allegato alla Licenza edilizia (*cfr. allegato 1 – Elaborati grafici planimetria e piante*), il piano tipo dell'edificio risulta costituito da n. 3 appartamenti, così articolati (si veda Figura 1):

Appartamento B - n. 3 vani (di cui 1 salone doppio, 2 camere da letto) ed accessori, quali cucina, n. 2 bagni, 1 ripostiglio, ingresso e corridoio;

Appartamento C - n. 3 vani (di cui 1 salone doppio, 2 camere da letto) ed accessori, quali cucina, n. 2 bagni, 1 ripostiglio, ingresso e corridoio.

*Pianta piano tipo
progetto Licenzia
edilizia approvata*

Relativamente a quello che doveva essere l'assetto originario dei piani 2° e 4° dell'edificio e quindi dei relativi appartamenti, con riferimento a quanto riportato nei grafici del progetto approvato, lo stato attuale dei luoghi risulta difforme per una diversa articolazione delle unità immobiliari, con aumento del loro numero da 3 a 4 (incremento di 1 unità) per ciascun piano.

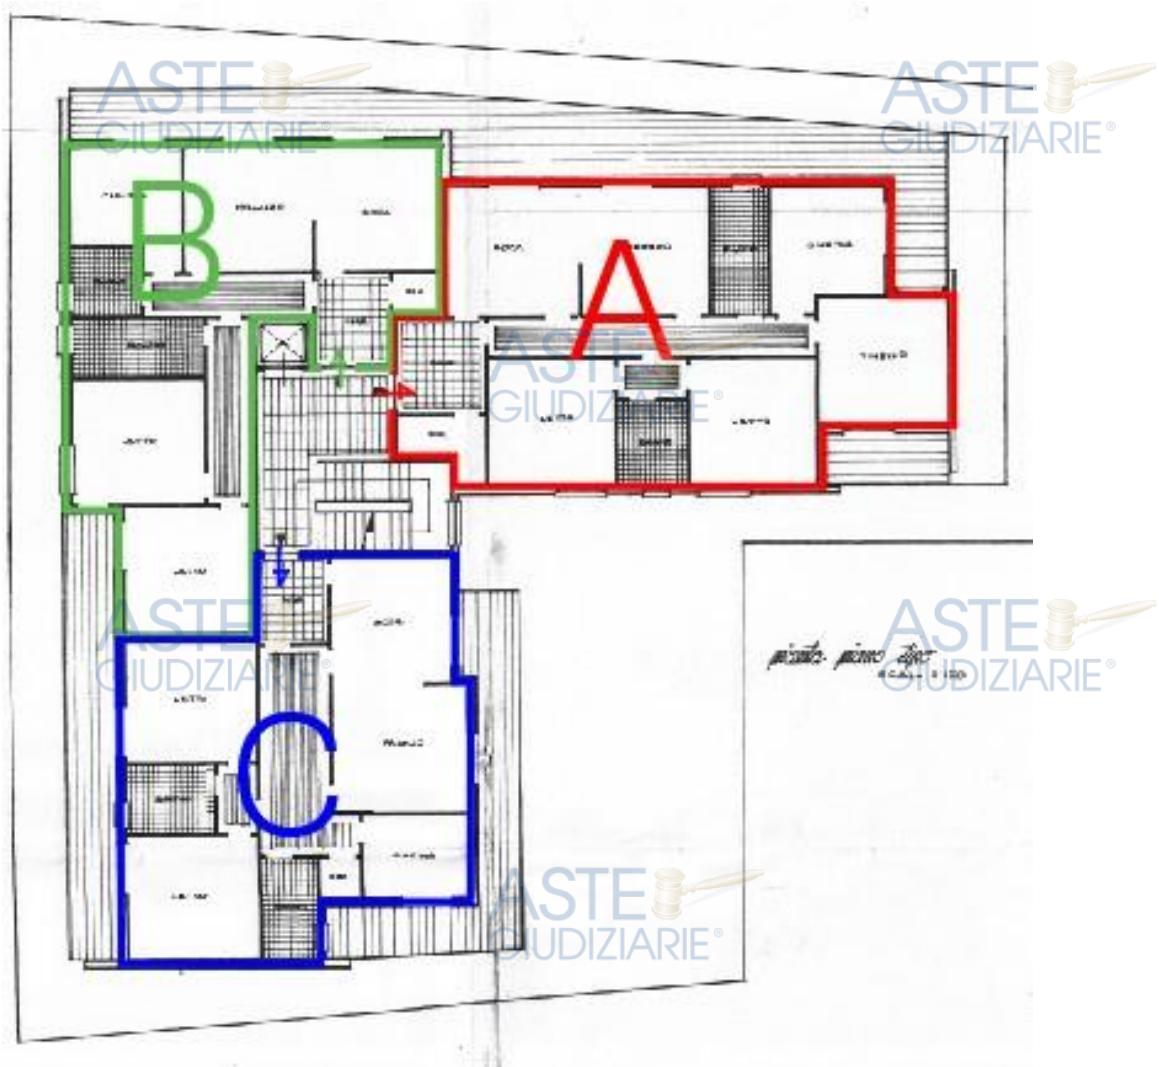
Appartamento A - n. 4 vani (di cui 1 salone doppio, 2 camere da letto e 1 tinello) ed accessori, quali cucina, n. 2 bagni, 1 ripostiglio, ingresso e corridoio;

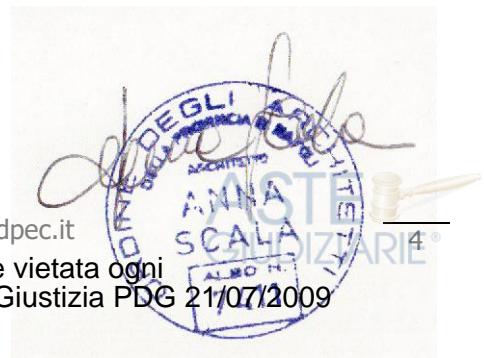
Figura 2

Allo stato attuale invece il 2° piano ed il 4° piano dell'edificio sito in via Croce Rossa 229 sono costituiti entrambi da 4 appartamenti (si veda Figura 2), contraddistinti dai seguenti dati catastali:

**Pianta piano tipo
stato attuale**

In Catasto è riportata una situazione conforme allo stato attuale dei luoghi in quanto il numero degli appartamenti per piano corrisponde effettivamente a 4 (subalterni 9, 10, 11 e 12 al secondo piano e subalterni 17, 18, 19 e 20 al quarto piano). Risultano conformi allo stato attuale dei luoghi anche le relative planimetrie catastali.

In sintesi, atteso che le difformità riscontrate erano assentibili all'atto della loro realizzazione, si ritiene opportuno prospettare la presentazione, per la piena legittimazione dei luoghi, con specifico riferimento a consistenza e distribuzione interna delle unità immobiliari per ciascun piano (2° e 4° piano), di una pratica edilizia che regolarizzi il loro assetto riportando a tre unità immobiliari per piano il carico urbanistico del compendio stimato.
