CONSULENZA TECNICA D'UFFICIO

Fallimento ABACUS MARINE SRL  
Sentenza Trib. Napoli n. 61/2020

Stima economica dell'azienda Abacus Marine srl  
Zona industriale di Giammoro - Pace del Mela (Me)

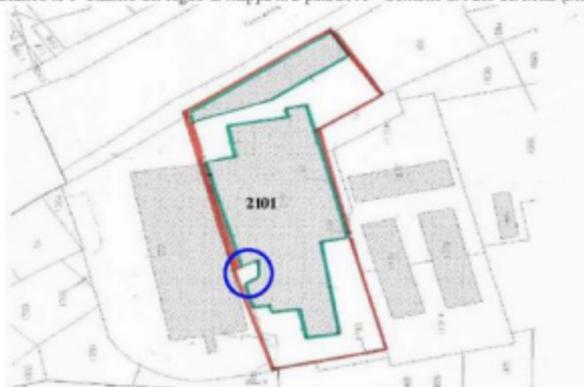
Grafico n. 1- Stralcio del foglio di mappa n. 2 p.la 2101 - Comune di Pace del Mela (Me)

Il fabbricato risulta correttamente inserito in mappa. Dalle indagini catastali si rileva però che una porzione di superficie pari a circa 35 mq, posta al confine meridionale e derivante dalla soppressione delle particelle 635 (mq 20), 1798 (6 mq) e 1797 (9 mq), risulta erroneamente annessa al lotto individuato alla p.lla 577 (cfr. piccola porzione indicata con cerchio di colore blue).

Dalle indagini condotte sulla scorta della documentazione disponibile le particelle 635, 1797 e 1798 risultano essere state acquistate dalla Ideasud società cooperativa a r.l., poi divenuta Abacus Marine, con atto rep. 184 del 29/01/1991 insieme ad altri terreni che successivamente hanno generato il mappale 2101. Inoltre, su di una zona a sud del lotto di interesse, rappresentata in mappa come area esterna, non risulta individuata una porzione di una più ampia tettoia di collegamento con il fabbricato adiacente, riportato alla particella 577. All'esito di quanto emerso in sede di indagine documentale si rende dunque necessaria la presentazione di una pratica PRGEO per l'aggiornamento della mappa terreni.

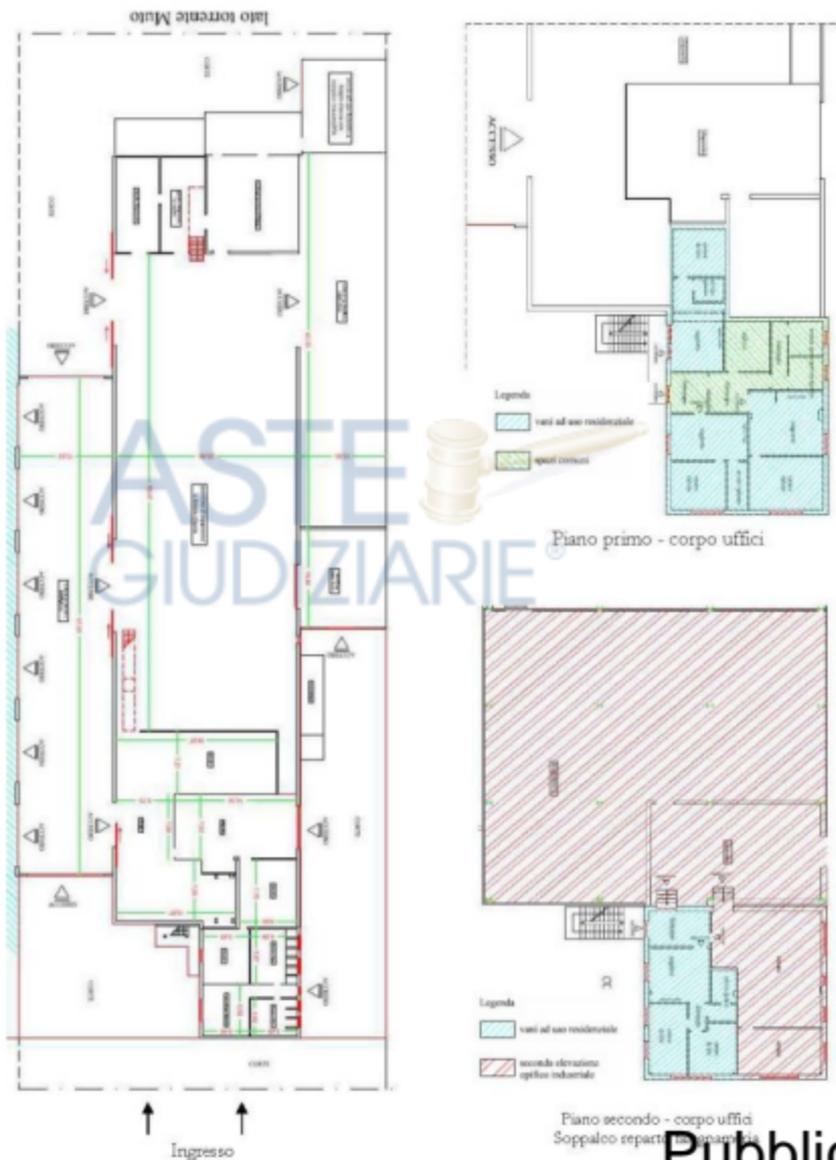
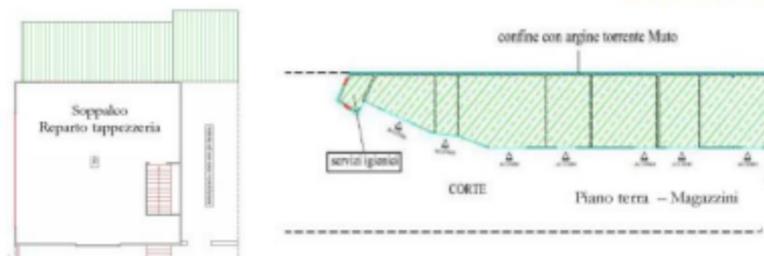
Grafico n. 3 - Planimetria dello stato dei luoghi al piano terra, primo e secondo piano

Nel grafico rappresentativo del primo piano della porzione di fabbricato prospiciente la via Giorgio Amendola sono stati distinti con diversa colorazione e tratteggio i vani ad uso abitativo e gli spazi ad uso comune. Infine al secondo piano si distinguono gli ambienti ad uso abitativo e l'elevazione interna del capannone.

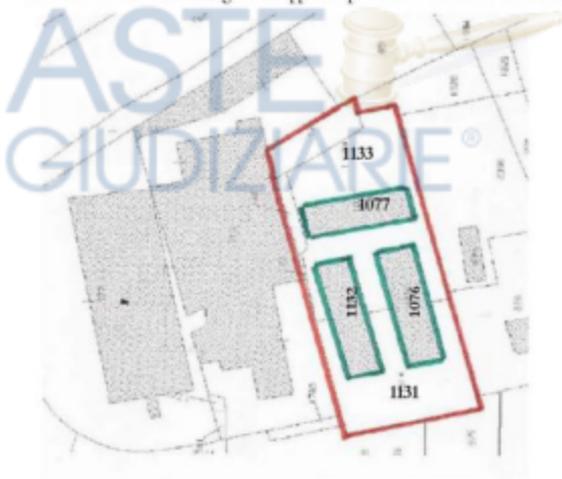
Grafico n. 4 - Stralcio del foglio di mappa n. 2 p.la 1076 - Comune di Pace del Mela (Me)

Più in basso si riporta invece lo stralcio di mappa del fig. 2. E' stata indicata con colore verde la superficie dei capannoni originari. Con linea continua di colore arancione è invece delimitata l'area esterna di pertinenza annessa ai fabbricati. Si segnala che nell'estratto di mappa non sono riportate le sagome del capannone retrattile e la cabina di verniciatura. Il lotto confina a nord con la particella 2101, 122 e 127 dello stesso foglio, ad ovest con la strada pubblica, a sud con la particella 2366 e 1628; ad est con le particelle 121 e 1628. I capannoni sono individuati al Nuovo Catasto Economico Urbano del Comune di Pace del Mela (Me) al Fig. 2, p.lla 1076, con graffate le particelle 1077, 1131, 1132 e 1133, piano T, cat. D/1, rendita catastale 14.150,98 euro (cfr. visura catastale allegato n. 4). Presso l'Ufficio Provinciale di Messina dell'Agenzia delle Entrate non risulta disponibile la planimetria dei cespiti, perciò al grafico n. 5 viene proposta la planimetria del progetto originario. In occasione del sopralluogo si è preso atto che i fabbricati sono stati realizzati in calcestruzzo armato con esterni in muratura e copertura a forma di arco di cerchio e telaio in travi Ipe 160, tipica dei capannoni industriali. Si rilevano tiranti in acciaio alle murature di tamponatura che fanno ipotizzare un già pregresso stato di precaria staticità. Sulle tamponature sono presenti dei grossi vani luce per l'aerazione e l'illuminazione esterna degli ambienti. Si rilevano inoltre tubazioni di impianti oramai in disuso.

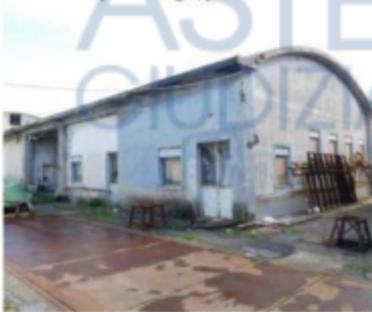
Foto n. 49 – Capannone al fig. 2, particella 1076

Il primo capannone sulla destra rispetto all'ingresso (riportato sull'estratto di mappa alla particella 1076) consta di un fabbricato a doppia altezza della superficie complessiva di circa 548 mq (foto n. 49). L'altezza minima della copertura a botte è stata misurata in circa 4,90 metri, quella massima in circa 6,90 metri. L'altezza della superficie a maggiore elevazione è stata invece calcolata in circa 11 metri (foto n. 50). Sia gli interni che gli esterni del manufatto appaiono in forte stato di degrado. Si rilevano in particolare l'ossidazione dei ferri di armatura e il precario stato di conservazione delle strutture portanti (foto n. 51 e 52). Accanto al capannone è disposta una pesa industriale fuori uso (foto n. 53). Le aree esterne di pertinenza si presentano in completo stato di abbandono; in diverse zone sono stati notati rifiuti di lavorazione da smaltire (ferro, materiale plastico, legname vario, solventi, ecc.).

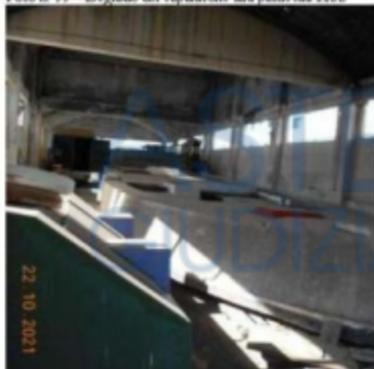
Foto n. 55 – Degrado del capannone alla parte ella 1132

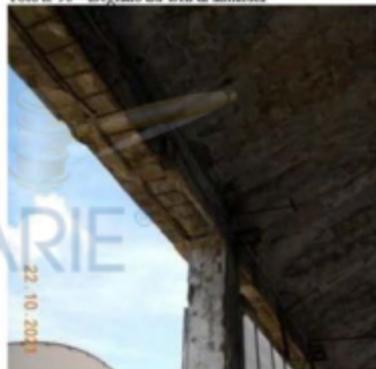
Foto n. 56 – Degrado dei fien di armatura

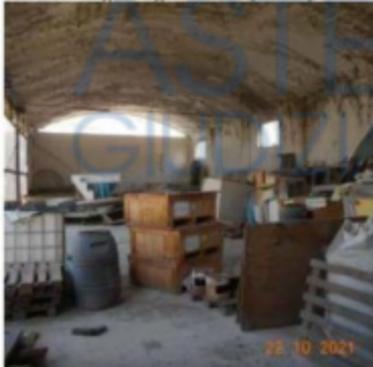
Alla sinistra del capannone descritto si trova un altro fabbricato speculare che però non presenta doppia altezza. Il manufatto riportato al fig. 2, particella 1132 (graffata alla 1076), della superficie complessiva misurata in circa 555 mq, si presenta senza cancelli di protezione (foto n. 54) e anch'esso in avanzato stato di degrado sia esterno che interno (foto n. 55). Si rilevano anche in questo caso la mancanza di finestrate e il precario stato di ossidazione dei ferri di armatura (foto n. 56). Si è preso atto anche della presenza di diversi materiali di lavorazione e vecchie strutture da smaltire sulle aree esterne al capannone (foto n. 57). Proseguendo in direzione del torrente Muto si trova un terzo capannone della stessa fattura dei precedenti. Riportato al Catasto al fig. 2 p.lla 1077, è posto in linea perpendicolare rispetto ai due già descritti e misura una superficie utile di circa 428 mq (ft. n. 58). Gli interni presentano pessime condizioni manutentive (foto n. 59) con diffusi processi di ossidazione dei ferri di armatura della copertura a botte e sfarinamento degli intonaci di cui si evidenzia un dettaglio alla foto n. 60. Le strutture esterne, vetuste e malmesse, sono da riprendere in ogni loro parte con manutenzione di tipo straordinario (foto n. 61). Le aree di pertinenza si rilevano essere in completo stato di abbandono (foto n. 62).

Foto n. 59 – Degrado degli interni del capannone p.lla 1132

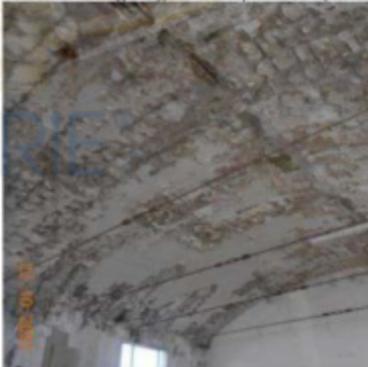
Foto n. 60 – Dettaglio degrado della copertura del capannone

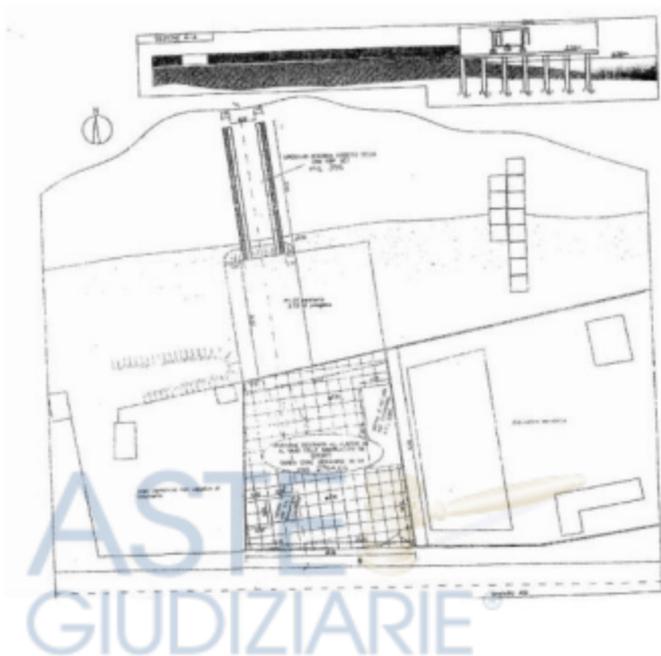
Grafico n. 13 – Planimetria dell'area demaniale comprensiva del pontile di alaggio e varo

Non si rilevano inoltre costruzioni e/o manufatti realizzati a servizio dell'area, come invece risulta dalla planimetria al grafico n. 13 di seguito riportato.

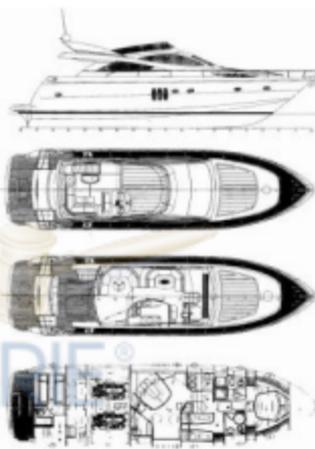
**ABACUS '62**

La barca è stata progettata per trasportare 12 persone; consta di una cabina armatore con relativo bagno, due cabine ospiti con relativi bagni, un locale equipaggio con bagno oltre cucina e zona entertainment. L'imbarcazione monta due motori della casa costruttrice CAT tipo C18/CAT 2 x 1014 Cv ciascuno (cfr scheda tecnica che segue).

Lengtha sulla linea d'acqua	16,66 MT
Lengtha galleggiamento/Lengtha totale	16,40 MT
Lengtha massima fuori	5,00 MT
Altezza di costruzione/Draft	5,45 MT
Immersione/Draft	0,88 MT
Dislocamento a pieno carico/Displacement	31,00 Tm
Velocità massima/Top speed	34 NOG
Velocità crociera/Cruising speed	30 NOG
Servizio carburante/Full capacity tank	3550 Lt
Silenziosità/Noise/Draft/Power/Speed/Range	88 Lt
Categoria di progetto/Design category	M
Cassa/Cabin	3
Servizi/Services	3
Cabine/Equipaggio/Service/Optional/Construction with/with/Optional	N° 1
N° massimo di passeggeri/Maximum number of passengers	12/1950000
Numero C.C./C.C./Class/Class/Class A.C.C./C.C.	2/0/0/0/0
Plancia/Deck	C-18/CAT 2 x 1014 HP
Conoscenza/Construction	16/04/2014/1958
Materiali di costruzione/Construction material	VTR
Colori/Colors	"R" standard/10" optional

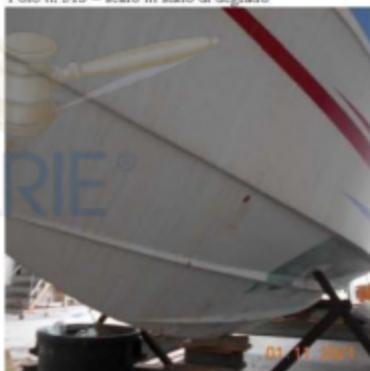
Sul piazzale dell'Abacus Marine srl è stata accertata la presenza di una imbarcazione del tipo Cigarette Scarab in pessimo stato conservativo. Si tratta di un natante aperto in vetroresina la cui produzione risale ai primi anni 90 (foto n. 314). L'imbarcazione, targata 4 NA 300D, rileva uno stato di completo abbandono. Lo scafo, sulle cui superfici sono state riscontrate lesioni di rilievo, presenta in diversi punti segni di accelerato processo corrosivo (foto n. ri 315 e 316). Stesso discorso vale per i supporti dei motori, delle marmitte, dei flaps e degli altri elementi in acciaio (foto 317). Anche il ponte di prua e il parabrezza mostrano segni di forte degrado (foto n. 318). In occasione del sopralluogo si è preso atto dell'assenza dei due motori Mercurius da 430 cv ciascuno (foto n. 319). Uno di questi è posizionato in un deposito del capannone principale (foto n. 320), smontato nelle sue parti e di cui si ritiene alquanto improbabile il recupero funzionale. Non è stato possibile rilevare lo stato di funzionamento dell'impianto elettrico e della strumentazione di bordo dell'imbarcazione.

Foto n. 315 – scafo in stato di degrado

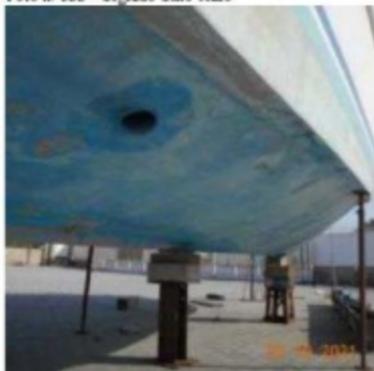
Sull'area demaniale concessa in uso alla Abacus Marine srl è presente un'altra imbarcazione risalente ai primi anni 90 realizzata dai cantieri Raffaelli di Pesaro (tipo Middle Fly), targata ME 0948 D (foto n. 321). Il natante cabinato, della lunghezza di circa 12 metri, è esposto da tempo alle intemperie. Presenta un pessimo stato conservativo. Si è preso atto del degrado della vetroresina dello scafo che in diversi punti rileva un accelerato processo di decomposizione della fibra (foto n. 322 e 323). I flaps, oggetto di un accelerato processo ossidativo, sono completamente fuori uso (foto n. 324 e n. 325). Stesso discorso per gli assi del sistema propulsivo, per le eliche e per tutti i supporti in acciaio (foto 326 e 327). Non è stato possibile visionare il vano motore, né gli interni dell'imbarcazione per cui nulla si può dire sulla loro presenza e sull'eventuale funzionamento. Non è stato possibile rilevare il funzionamento dell'impianto elettrico, della strumentazione di bordo e dei vari accessori. Alla luce di quanto rappresentato alle due imbarcazioni si assocerà, in sede di stima, un valore simbolico.

Foto n. 322 – degrado dello scafo

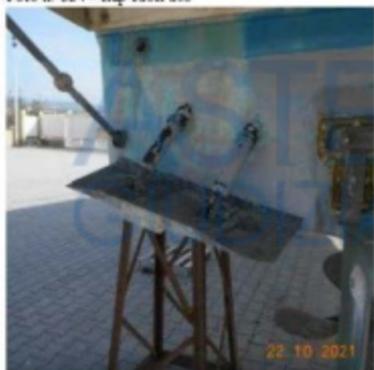
Foto n. 324 – flap fuoci uso

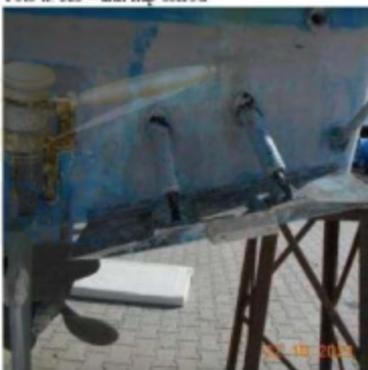
Foto n. 325 – altri flap corrosi

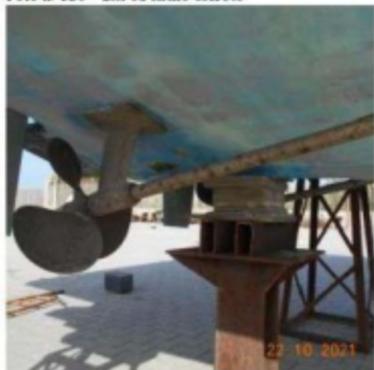
Foto n. 326 – assi ed eliche corrose
