TRIBUNALE DI NAPOLI

PROCEDIMENTO FALLIMENTARE N. 88/2022

CONSULENZA TECNICA D'UFFICIO

STIMA DELL'IMMOBILE

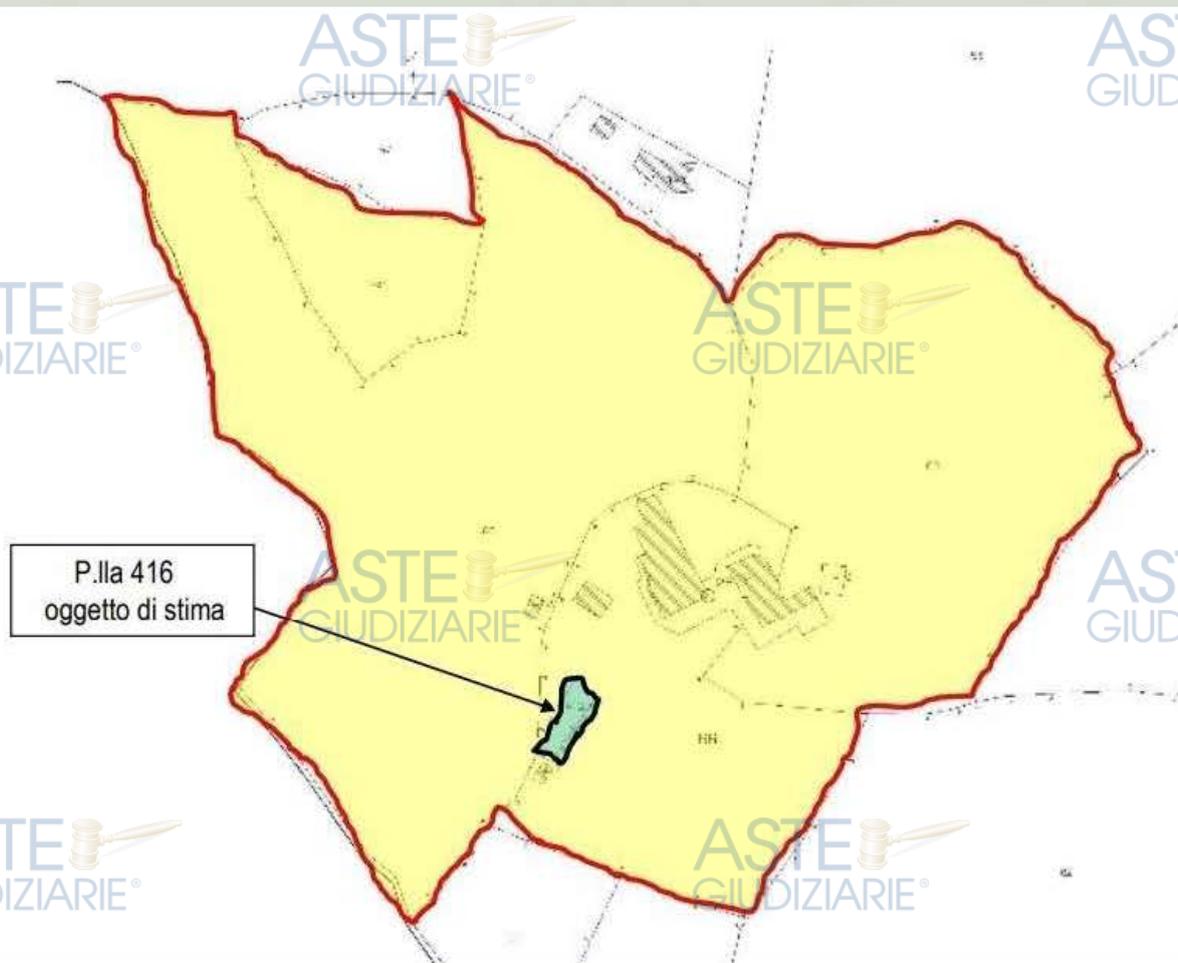
Estratto di mappa Wegis

Il bene, oggetto di fallimento, così come il terreno circostante della particella 416, si trovano in uno stato di abbandono, non utilizzati da tempo, di seguito illustrato.

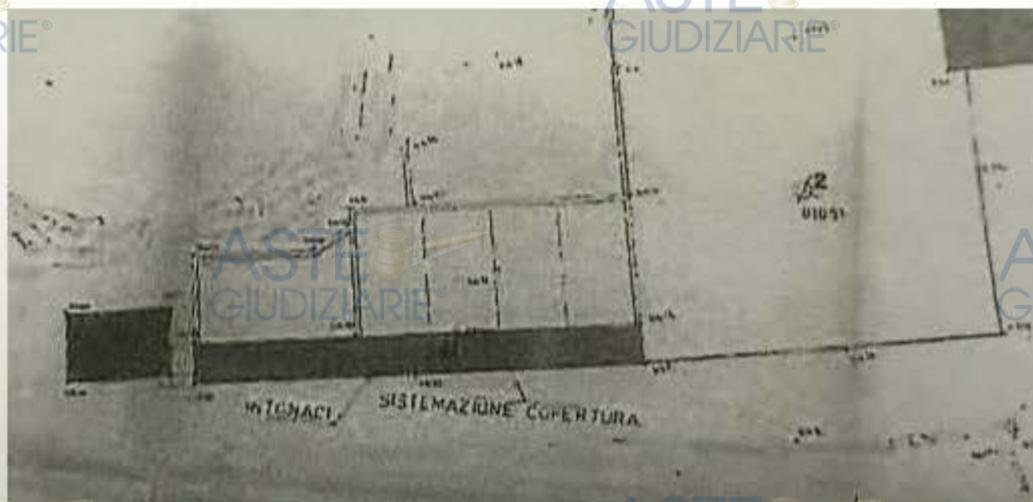
- Tavola 2 – Planimetria catastale, Planimetria Generale, in cui era riportato lo stralcio planimetrico della zona, in scala 1:2000 e la planimetria generale del compendio in scala 1:200 con l'individuazione degli immobili attualmente esistenti nelle particelle circostanti, indicandone solo la superficie dell'ingombro. Senza specificare se lo stato dei luoghi era conforme a quanto riportato nel detto grafico. Per ogni ingombro veniva indicato per grandi linee gli interventi che sarebbero stati realizzati in seguito all'autorizzazione.

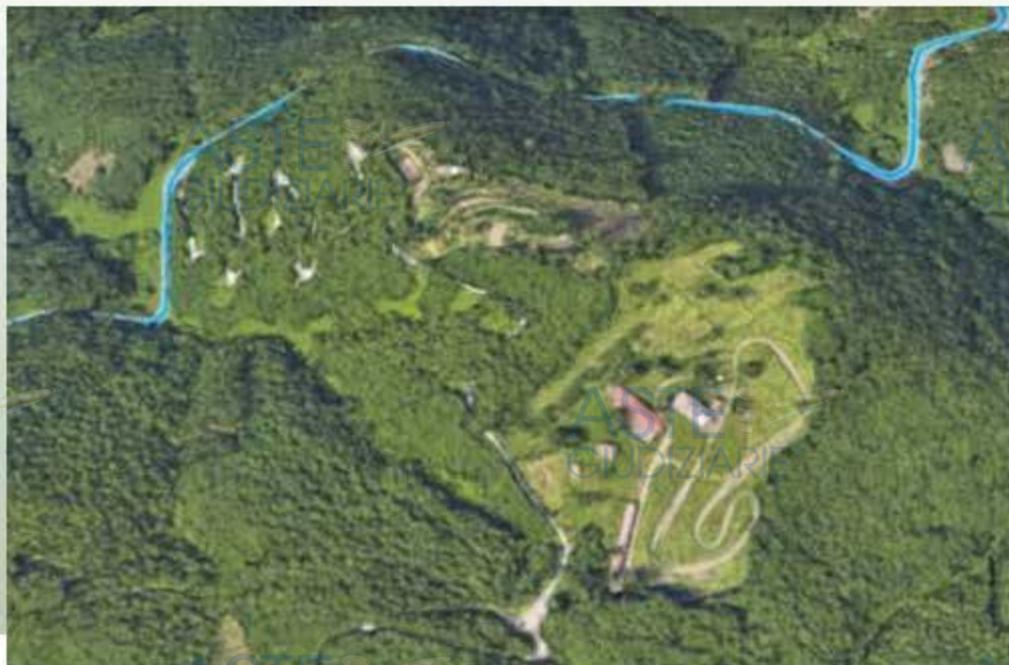
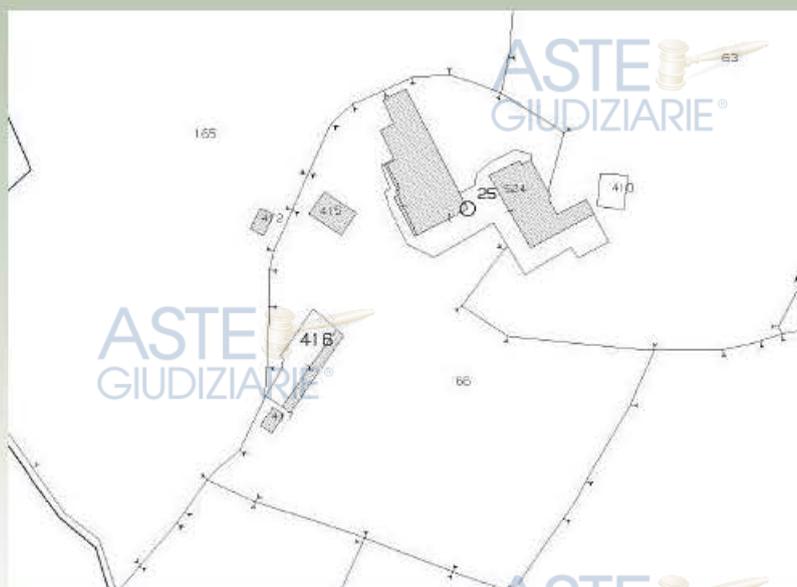
Ad oggi, la particella 416, risulta identificata per il solo Catasto Terreni, in quanto, non è stato censito il subalterno per identificare la singola unità immobiliare esistente sulla suddetta particella, che riporta in visura come porcile. Allo stato dei luoghi, il cespite si configura come un'unità abitativa, fornita di impianti e rifiniture con ambienti piastrellati e impianto elettrico con tramezzi divisorii e porte interne, come di seguito illustrato con rilievo fotografico.

La piccola struttura fatiscente, censita con p.lla 416, di proprietà della debitrice, risulta quindi interclusa, per cui ha una servitù di passaggio al fine di raggiungere detto bene.
