**TRIBUNALE DI NAPOLI NORD**  
**UFFICIO ESPROPRIAZIONI IMMOBILIARI**  
**G.E. DOTT.SSA PAOLA CASERTA**

**PROCEDIMENTO N. 49/15**

**RELAZIONE DI STIMA**

**S. Maria C.V. li 06/02/2020**

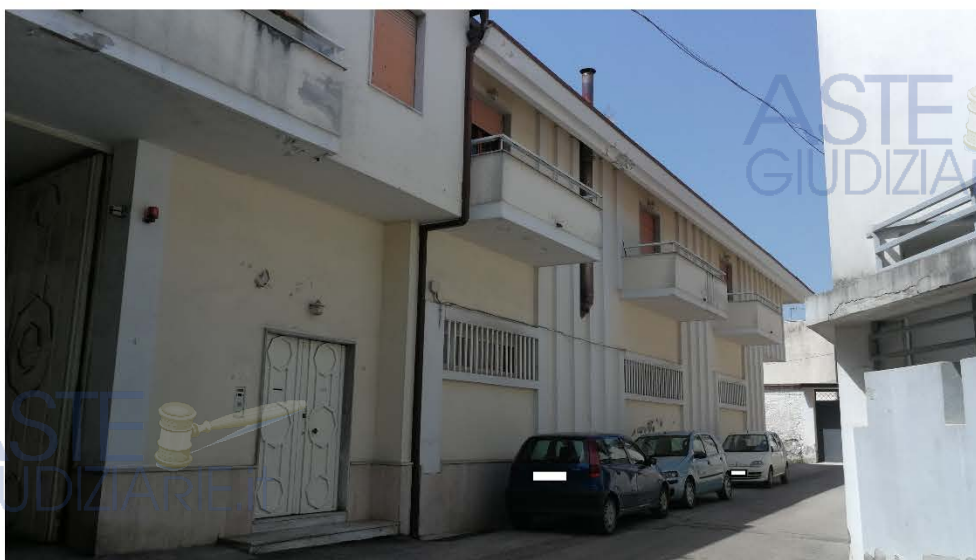
IL FABBRICATO PIGNORATO VISTO DA VIA F. REDI

I beni costituenti il neoformato lotto di vendita consistono in un piccolo fabbricato di tipo unifamiliare per civili abitazioni edificato su due livelli fuori terra, ubicato nel Comune di San Cipriano d'Aversa (CE) alla Via Francesco Redi n. 4.

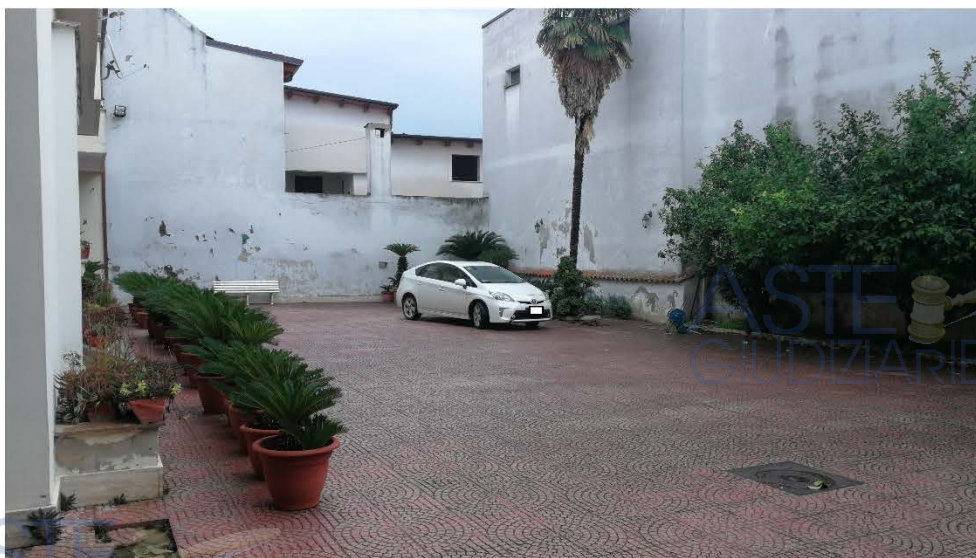
#### VISTA D'INSIEME DELLA CORTE ESCLUSIVA

La corte scoperta pertinenziale, al pari dell'androne di portone, è pavimentata con piastrelle da esterni in cemento e presenta aiuole e fioriere con piantumazione di piante ornamentali e agrumi.

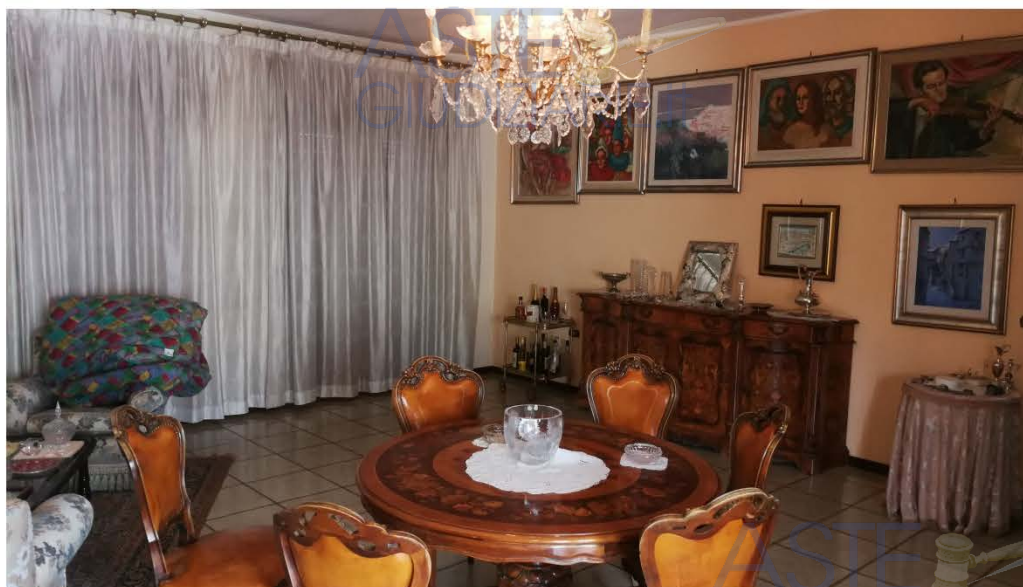
**SOGGIORNO DELL'APPARTAMENTO POSTO AL PRIMO PIANO**

Le due unità immobiliari ad uso abitativo hanno pavimentazione in piastrelle di varie tipologie, in parte in gres ed in parte in ceramica di colore grigio chiaro in tutti i vani, le pareti sono intonacate e tinteggiate. I vani cucina hanno le pareti retrostanti la zona cottura rivestite con piastrelle in ceramica monocottura, i bagni hanno pavimento e pareti rivestiti con piastrelle in ceramica effetto lucido.
