# TRIBUNALE DI NAPOLI NORD

### PROCEDIMENTO N. 601/2019 R.G.E.

### RELAZIONE DI STIMA

- Immobile sito in Marano di Napoli (NA), alla Strada Provinciale Santa Maria a Cubito n. 735, piano quinto, interno 14, scala C, censito nel C.U. del Comune di Marano di Napoli al foglio 8, particella 348 sub. 83, categoria A/2, classe 6, consistenza 5,5 vani, superficie catastale 109 mq, rendita catastale € 468,68.

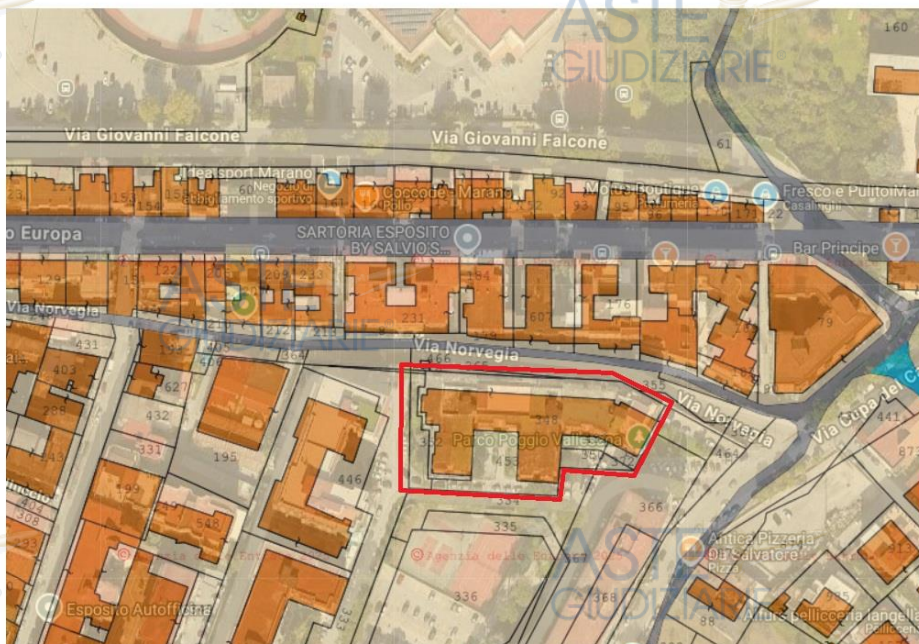
Comune di Marano di Napoli - N.C.E.U. foglio 8 particella 348

#### SOVRAPPOSIZIONE DELLA FOTO SATELLITARE E DELLA MAPPA CATASTALE

Dalla sovrapposizione della mappa catastale con le foto satellitari si riscontra una sostanziale coincidenza, rendendo certa ed esatta l'individuazione degli immobili pignorati.

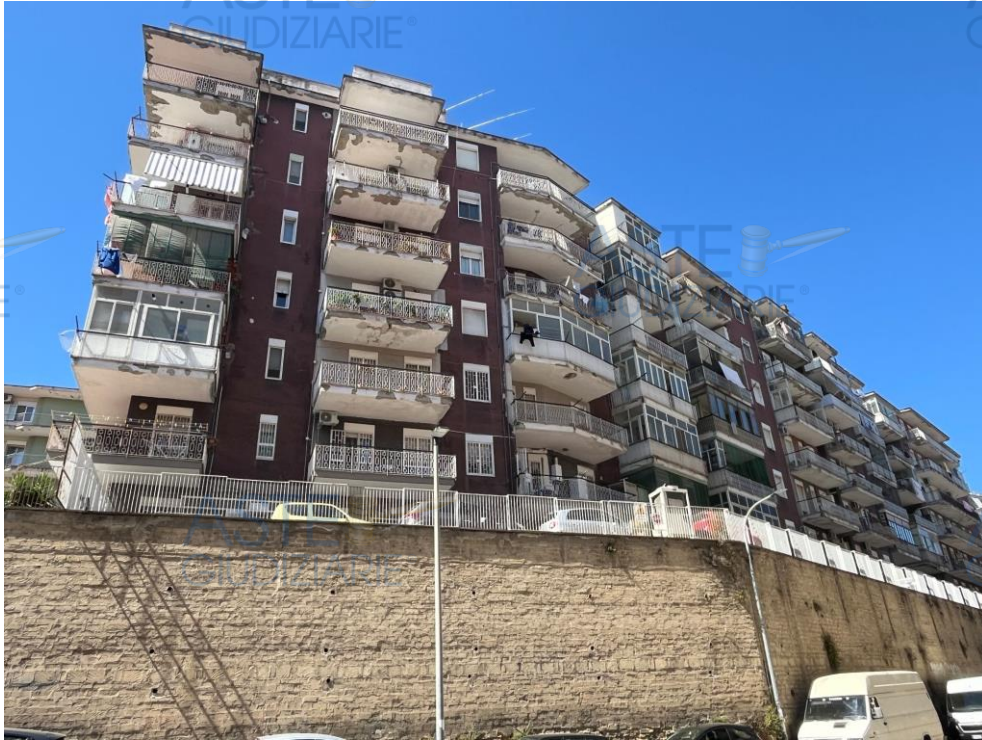
#### IL FABBRICATO DI CUI FA PARTE L'APPARTAMENTO PIGNORATO

Il fabbricato di cui il cespite oggetto di pignoramento fa parte è stato edificato tra gli anni 1968-71 con struttura portante costituita da pilastri e travi in cemento armato e solai in latero-cemento.

condizioni manutentive complessive che possono essere definite discrete: si è rilevato un diffuso ammaloramento degli intonaci delle facciate esterne, con molti distacchi in corrispondenza dei frontalini e dei soffitti dei balconi. Le aree comuni si presentano piuttosto curate, tenuto anche conto della vetustà del complesso immobiliare.

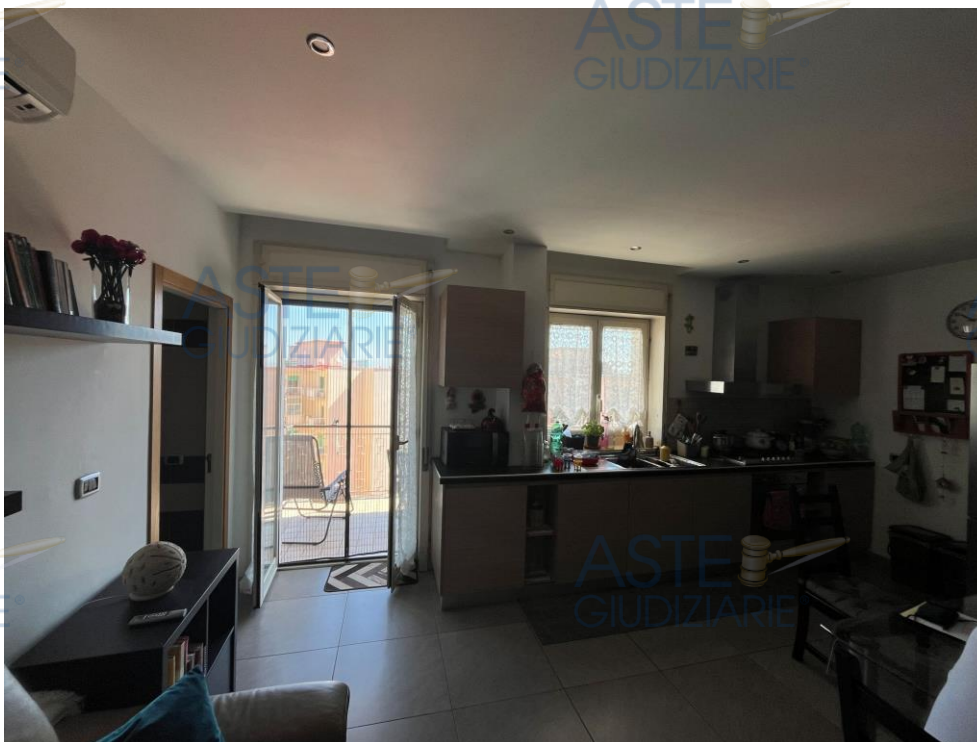
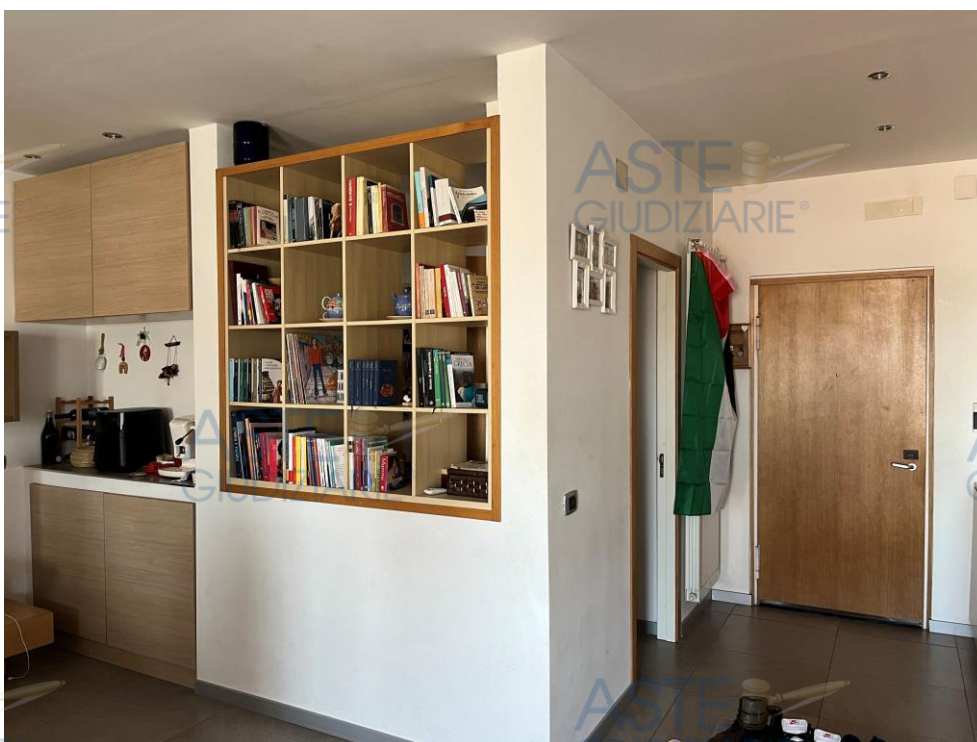
#### SOGGIORNO CON CUCINA A VISTA

La pavimentazione è in piastrelle in gres di colore grigio in tutti i vani, le pareti sono intonacate e tinteggiate. La cucina ha la parete retrostante la zona cottura rivestite con piastrelle in ceramica di colore marrone; i bagni hanno rivestimento in piastrelle di ceramica sulle pareti fino all'altezza di m. 2,40 e a pavimento, di vari colori e finiture.

Gli infissi interni sono realizzati in legno tamburato di qualità discreta con finitura noce, gli infissi esterni sono in alluminio dotati di vetrocamera, protetti da persiane avvolgibili in PVC. L'ingresso all'appartamento avviene per mezzo di una porta dotata di blindatura e serratura di sicurezza.

Le condizioni di manutenzione dell'appartamento si possono definire buone, tenuto conto che le finiture sono state sostituite in parte in occasione di recenti lavori di manutenzione.
