Procedimento di Esproprio Immobiliare n° 108/2022 R.G.E. promosso da  
AMCO - Asset Management Company S.p.A.

**LOTTO UNICO**

## RELAZIONE TECNICA dell'ESPERTO STIMATORE

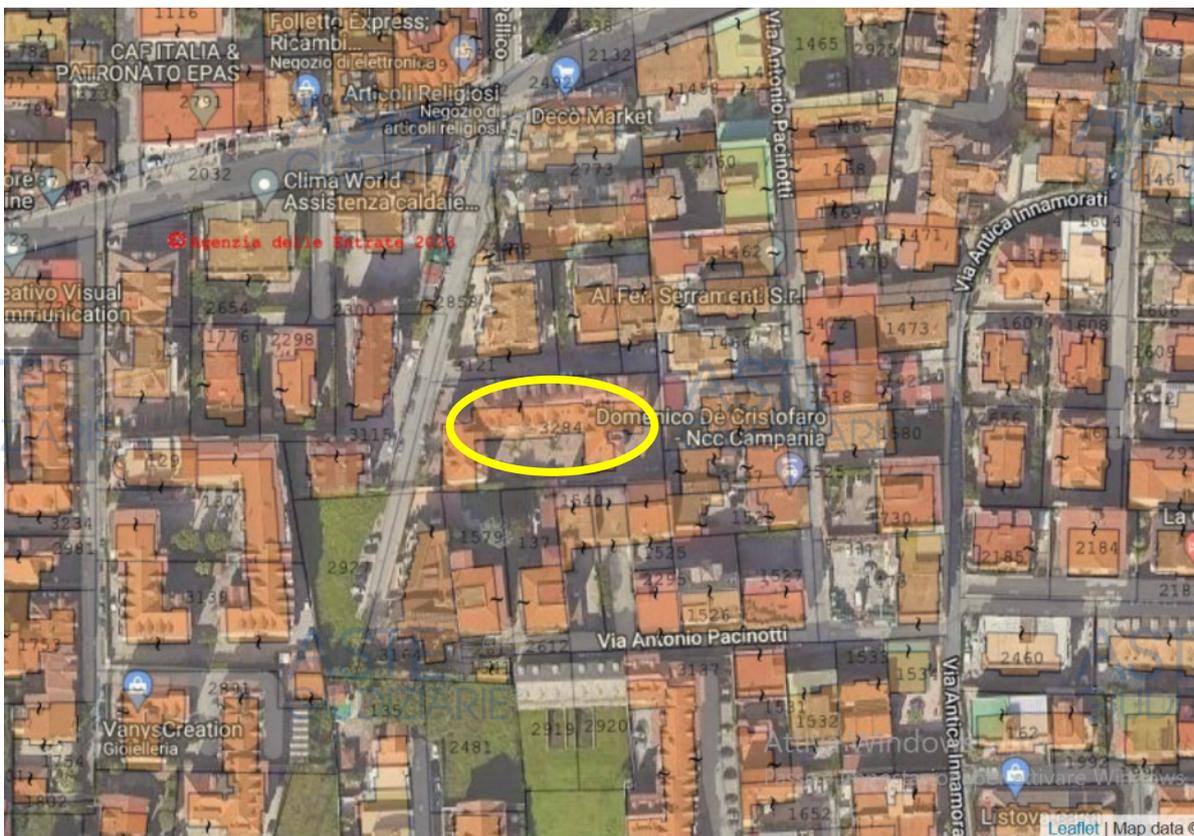
Foto satellitare con sovrapposizione della mappa catastale

Ai fini della esatta individuazione del cespite pignorato si riporta una foto satellitare con indicazione dell’immobile e con la sovrapposizione della mappa catastale reperita in formato digitale dalla banca dati dell’Agenzia delle Entrate di Napoli (ex Catasto).

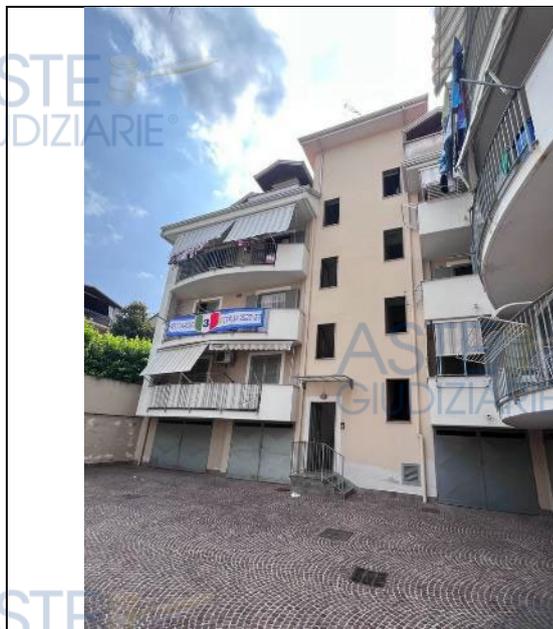
Il fabbricato presenta una struttura portante intelaiata in c.a., con copertura a falde.

L'intero fabbricato si trova in buone condizioni di conservazione.

*Vista esterna dal cortile*

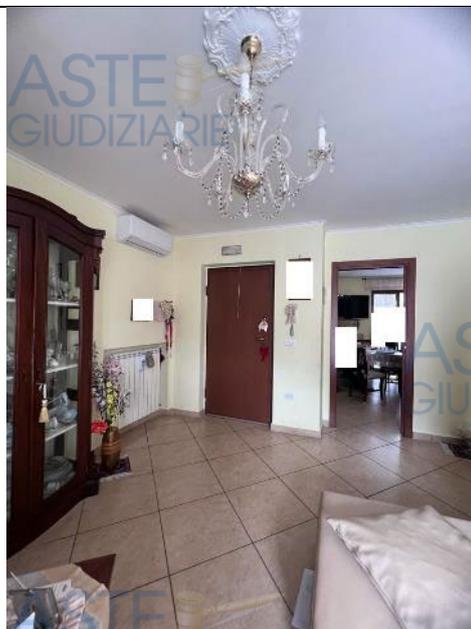
Come rilevato nel corso del sopralluogo, si precisa che **l'intero appartamento presenta un'altezza interna pari a 260 cm, inferiore a quella minima consentita dal D.M. Sanità del 05.07.1975**, il quale prevede che l'altezza minima interna dei locali adibiti ad abitazione sia fissata inderogabilmente in **270 cm**, riducibili a 240cm per corridoi, disimpegni in genere, bagni, gabinetti e ripostigli. A tal proposito, si rappresenta che, dalle ricerche effettuate presso l'UTC di Giugliano in Campania (vedi allegati), è emerso che, in data 26.04.2012, risulta rilasciato dal SUE – Sportello Unico per l'Edilizia - certificato di agibilità ai sensi dell'art. 24 del D.P.R. 380/01 e ss.mm.ii.; il rilascio di detto certificato (vedi allegato) è basato sulla “dichiarazione del tecnico di parte del 11/03/2012 di conformità alle norme igienico sanitarie”.

*Soggiorno*

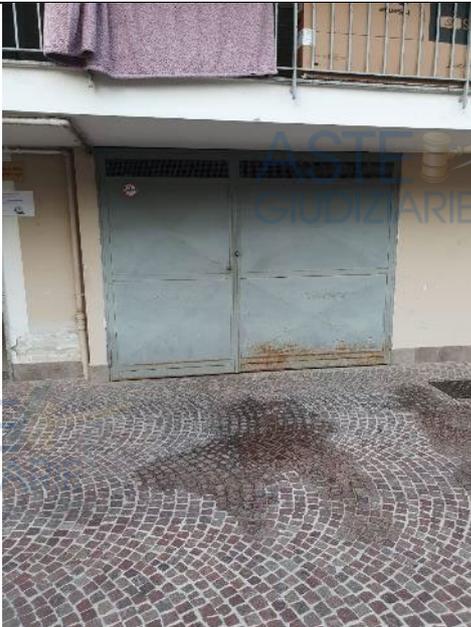
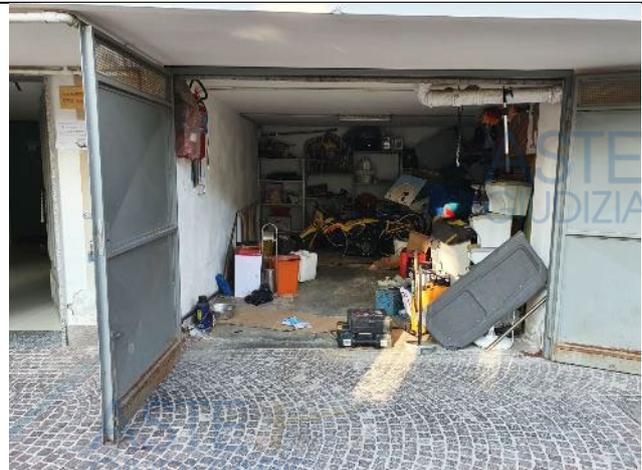
L'autorimessa ha una superficie di circa 18 mq, con un'altezza interna pari a 204 cm.

*Autorimessa*

In generale l'appartamento versa in buone condizioni di manutenzione e presenta rifiniture di buona fattura. L'autorimessa versa in sufficienti condizioni di manutenzione.

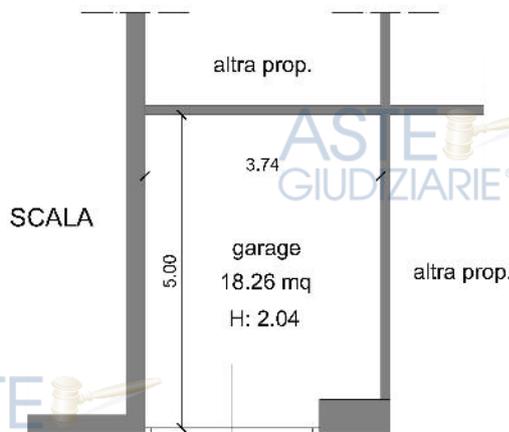
Autorimessa piano terra

Si riportano, per completezza di trattazione, i rilievi dello stato di fatto, elaborati dal sottoscritto, al fine di caratterizzare più compiutamente il lotto in oggetto.

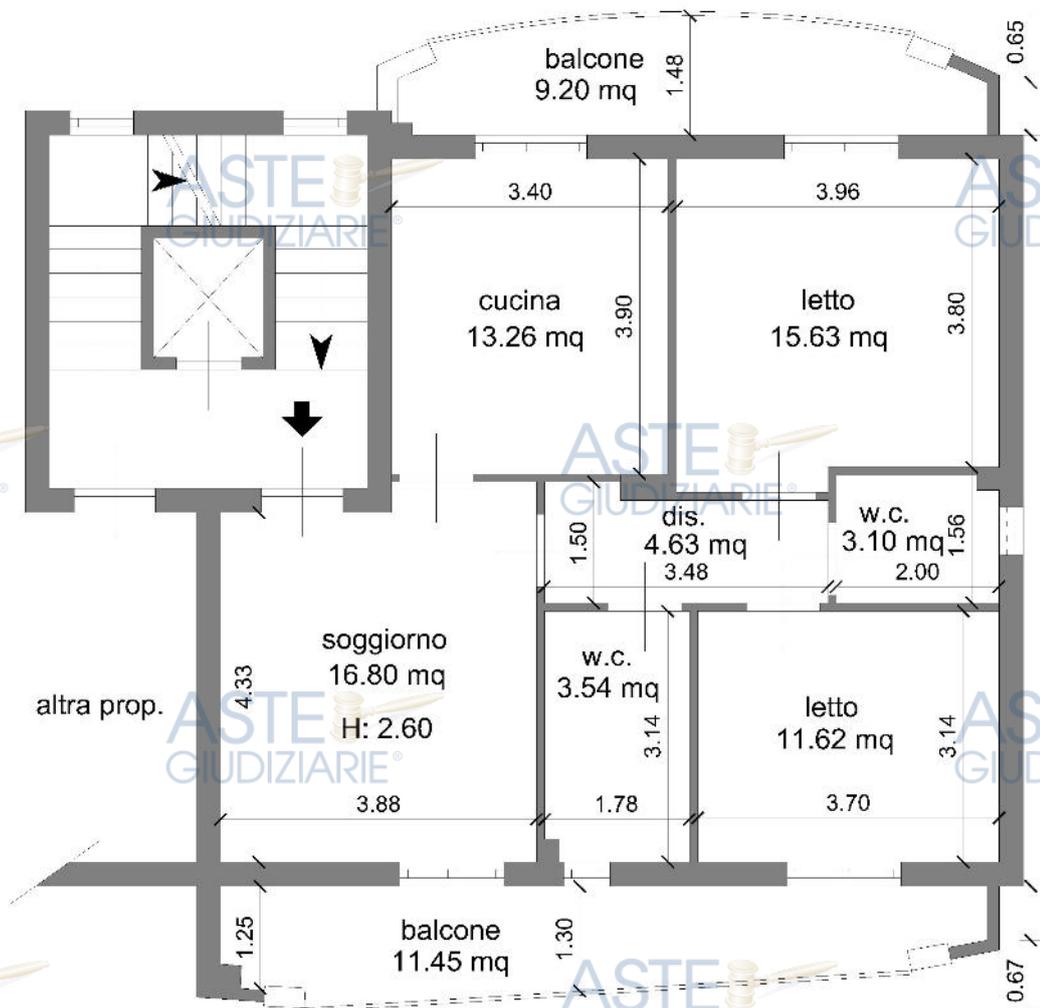
L'appartamento è composto da soggiorno, cucina, n.2 camere da letto, disimpegno e n.2 servizi igienici per una superficie di circa 69mq, oltre a due balconi, posti sui lati Est ed Ovest, aventi una superficie complessiva di circa 21mq.

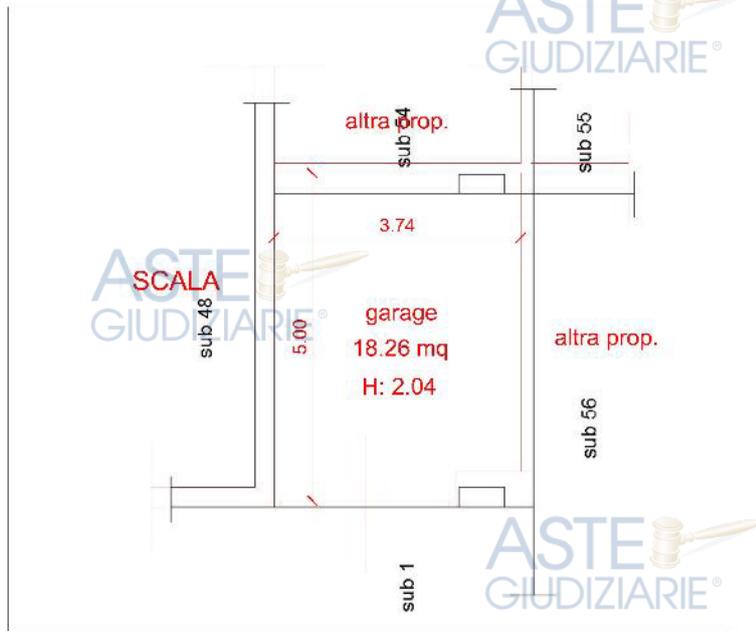
ASTE GIUDIZIARIE® Autorimessa piano terra

Per completezza, si riportano nel seguito le planimetrie di sovrapposizione elaborate dal sottoscritto dello stato dei luoghi con le planimetrie catastali, da cui si deduce quanto testè richiamato.

Per sanare tale difformità, sarebbe necessario presentare un Docfa per unità afferente su area urbana per l'inserimento del box auto in planimetria catastale, con un costo complessivo stimato pari a circa € 1500, comprensivo di spese tecniche ed oneri.

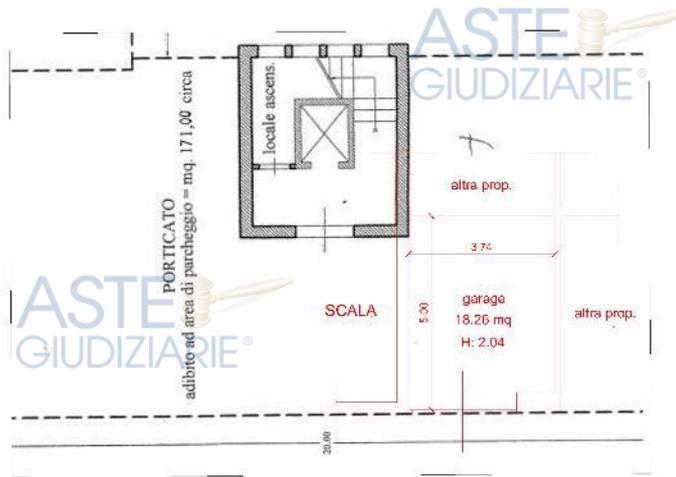
*Autorimessa piano terra*

Dal confronto tra i grafici di progetto allegati a detto PdC e i rilevamenti grafici effettuati dal sottoscritto (vedi planimetrie di sovrapposizione sotto riportate), emerge la sostanziale conformità fra i due per quanto riguarda l'unità immobiliare al piano secondo, salvo che per la minore altezza utile interna, di cui si dirà nel seguito, mentre, per quanto riguarda l'autorimessa, si rappresenta che il progetto assentito riporta solo un porticato, privo di suddivisioni, da adibire al parcheggio delle auto, laddove, all'atto del sopralluogo, è stata rilevata la presenza di numerosi box auto, fra cui quello pignorato e riportato al sub 53, realizzati mediante tramezzature e dotati di porta metallica di chiusura.
