**TRIBUNALE DI NAPOLI NORD
III sezione civile**

PROCEDURA ESECUTIVA N. RGE 115/2023

Descrizione: n.1 unità immobiliare - LOTTO UNICO

CONSULENZA TECNICA D'UFFICIO
Relazione ed allegati

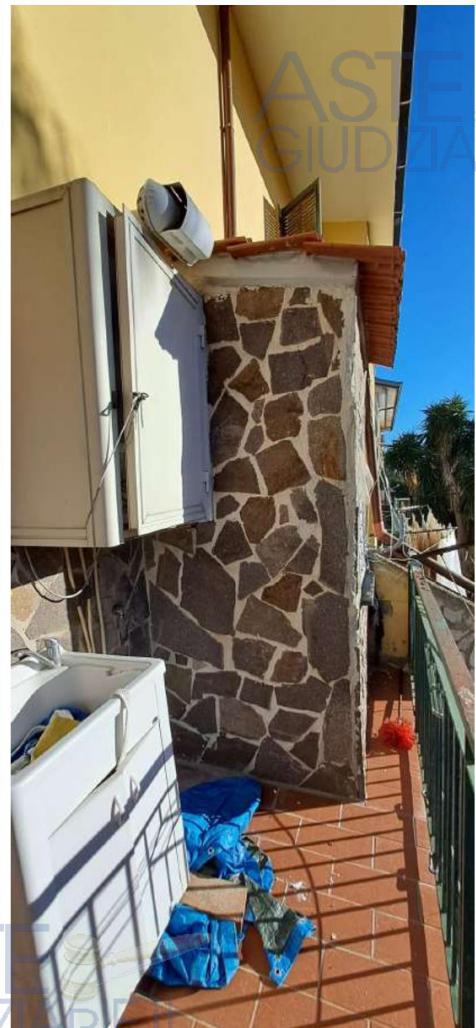
Balcone con volume della doccia

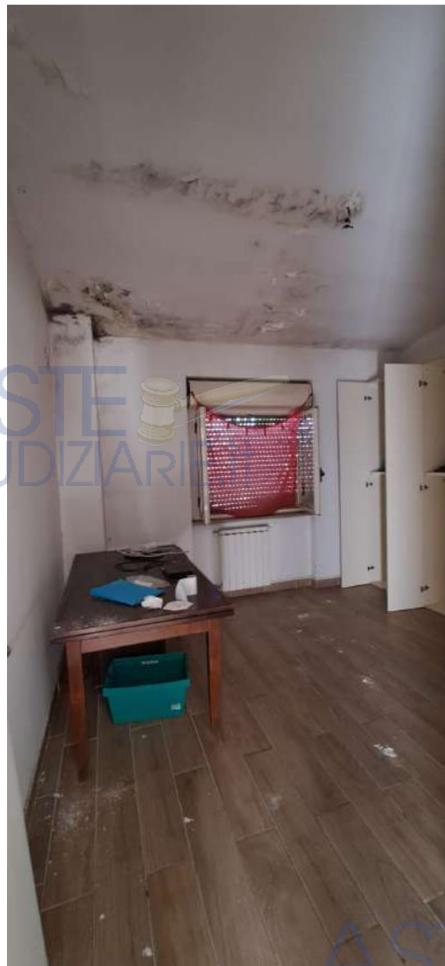
Il tutto è in condizioni mediocri. Al primo piano si rilevano evidenti segni di infiltrazioni d'acqua dal tetto di copertura.

Segni delle infiltrazioni
