# TRIBUNALE DI NAPOLI NORD

ESPROPRIAZIONE IMMOBILIARE

R.G. N. **125/2024**

## RELAZIONE TECNICA

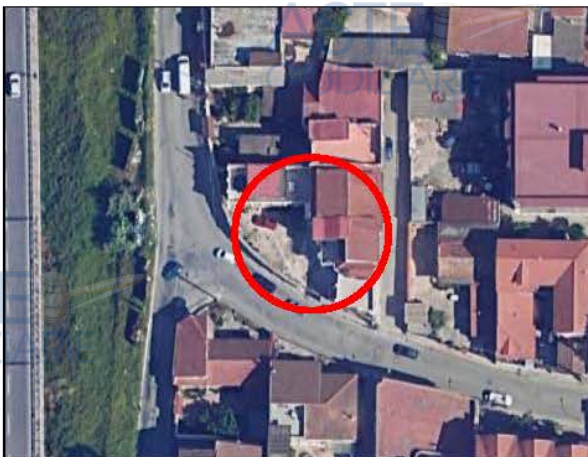
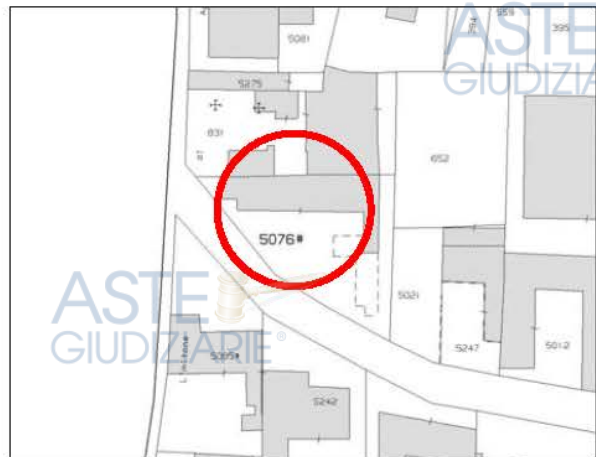
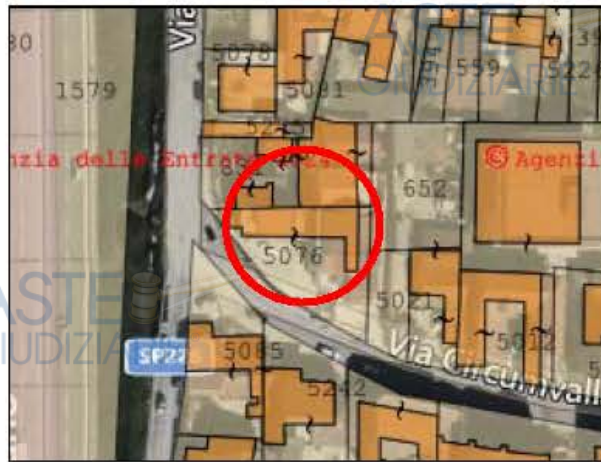
Dall'esame delle stesse si evince che **l'edificio, in cui il bene ricade, è immesso in mappa** ed insiste sulla particella **5076** del fg **10** del N.C.T. di Casaluce (Ce), che risulta essere un "ente urbano" dal 11/10/2005, per "variazione per allineamento mappe" dell'ex part **626** fg **10** (Cfr. All. n.5 - *Dati catastali*).

Ortofoto

Mappa SOGEI

Sovrapposizione ortofoto - mappa SOGEI

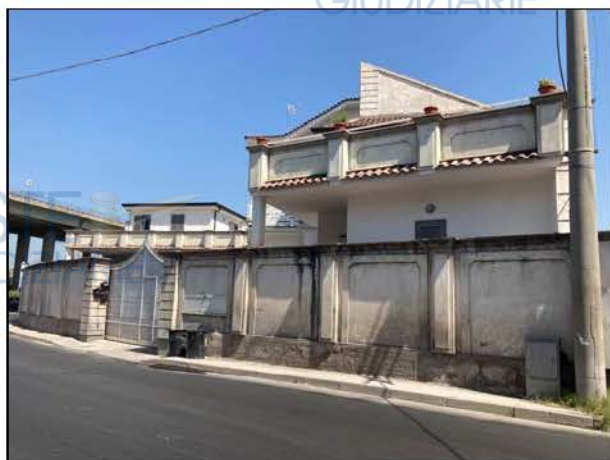
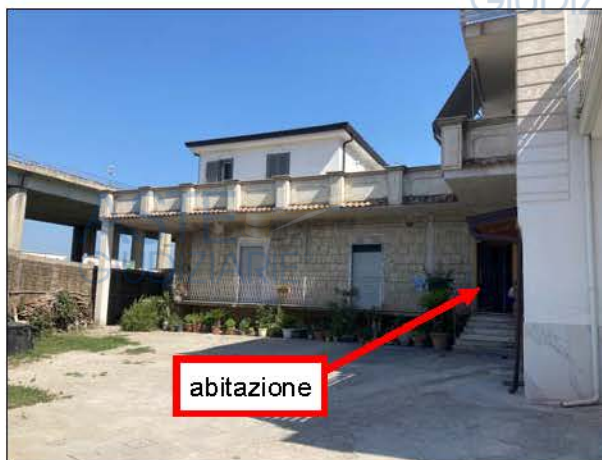
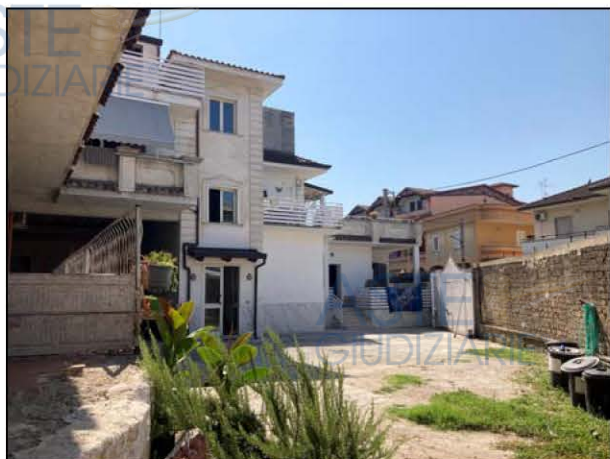
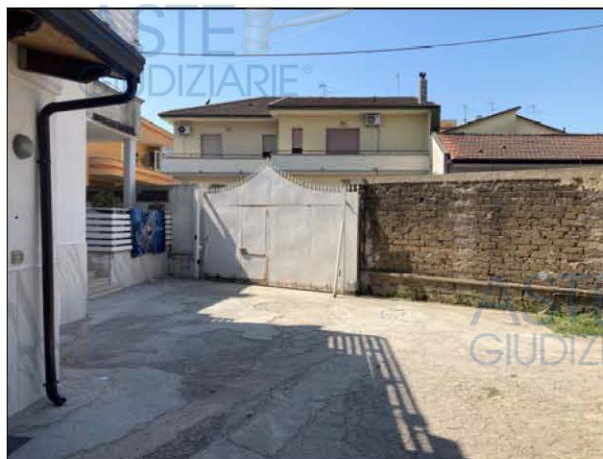
- è un manufatto di ridotte dimensioni, realizzato in parte in muratura ed in parte cemento armato;
- è identificato al Catasto Fabbricati del Comune di Casaluce (Ce) con fg.10, part. 5076;
- presenta n.3 livelli (un piano seminterrato e n.2 piani fuori terra) ed un cortile comune;
- **versa in uno stato di conservazione "normale/scarso"** per l'incompletezza di alcune parti e la mancanza di alcune finiture.

foto fabbricato

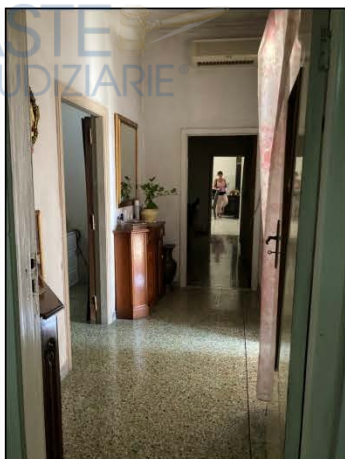
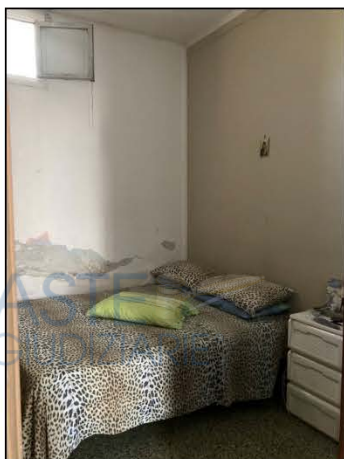
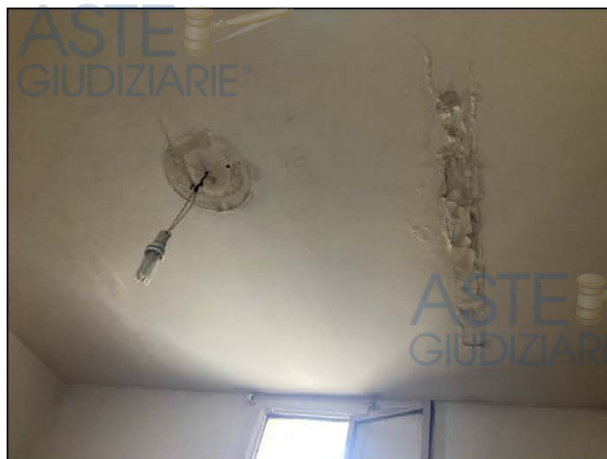
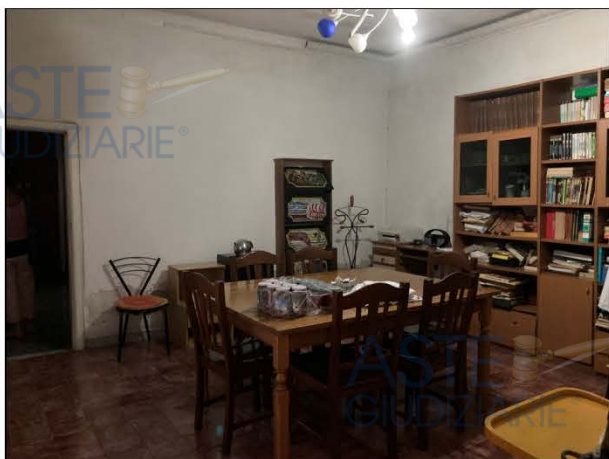
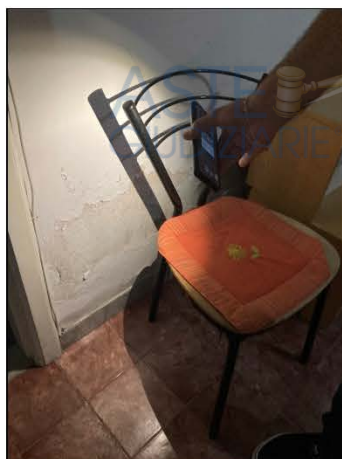
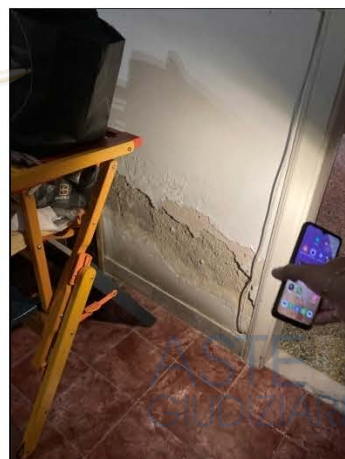
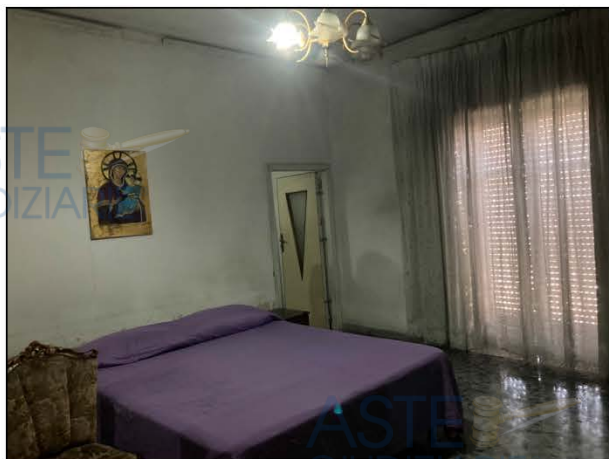
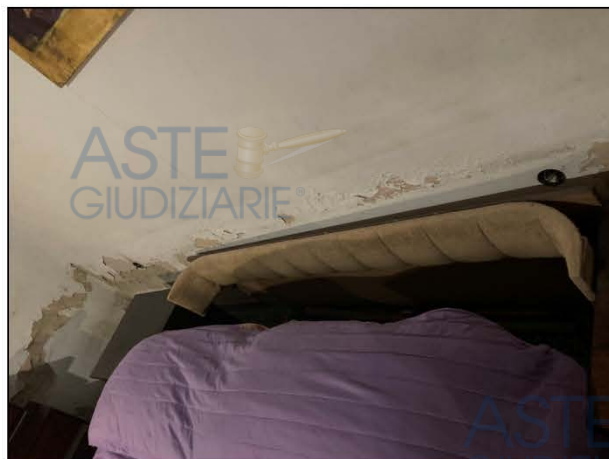
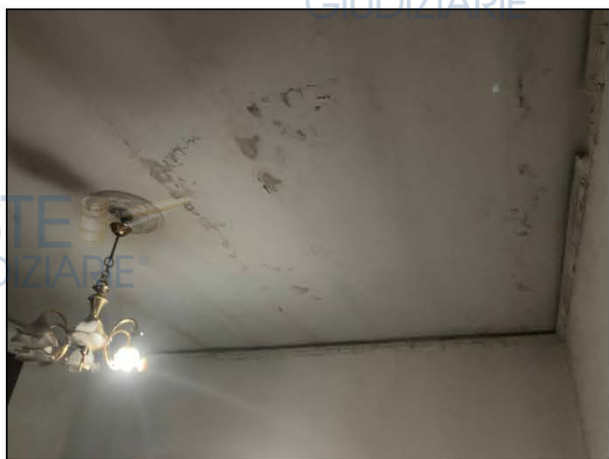
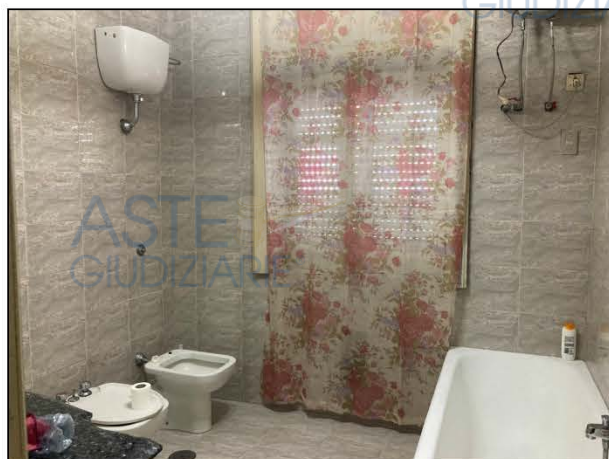
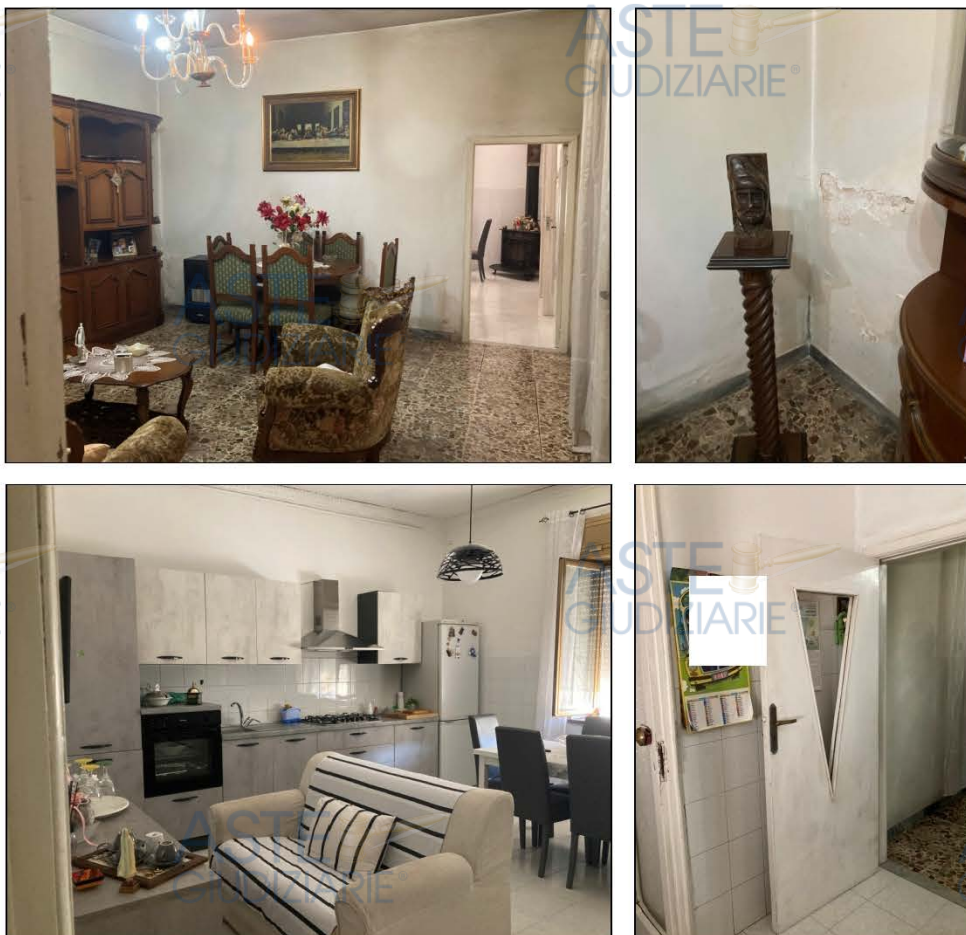
- versa in uno **stato di conservazione "fatiscente"** in quanto: la muratura esterna si presenta allo **stato grezzo**, con muratura a vista, priva di intonaco e di tinteggiatura; la pavimentazione in ceramica risulta **vetusta** e presenta diffuse **fessurazioni** ed **avvallamenti**; le pareti risultano tinteggiate, ad eccezione della cucina e dei locali wc che presentano un rivestimento con piastrelle in ceramica, tuttavia sono caratterizzate da **diffusi distacchi di intonaco** e diffuse **macchie di umidità**; gli intradossi dei solai dei vari ambienti, altresì, sono caratterizzati da macchie di umidità e puntuali distacchi di tinteggiatura; le porte interne sono in legno e vetro e versano in stato di conservazione "scarso", alcune porte risultano **danneggiate** e **prive di vetro**; gli infissi sono in legno di **vetusta manifattura**, quello della cucina è in alluminio anodizzato; gli stessi sono caratterizzati da tapparelle in plastica. La porta di ingresso è in legno di **vetusta realizzazione**;

- presenta l'impianto idrico ed elettrico ma non di riscaldamento e la fornitura di gas avviene mediante **bombola**. L'impianto elettrico risulta "**fatiscente**"; è presente uno split nell'ingresso;

Foto abitazione

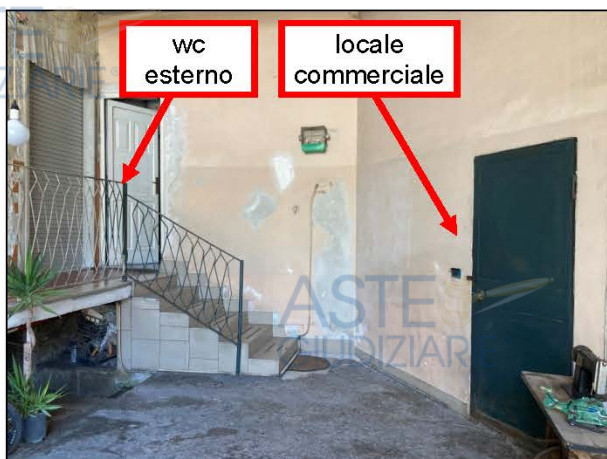
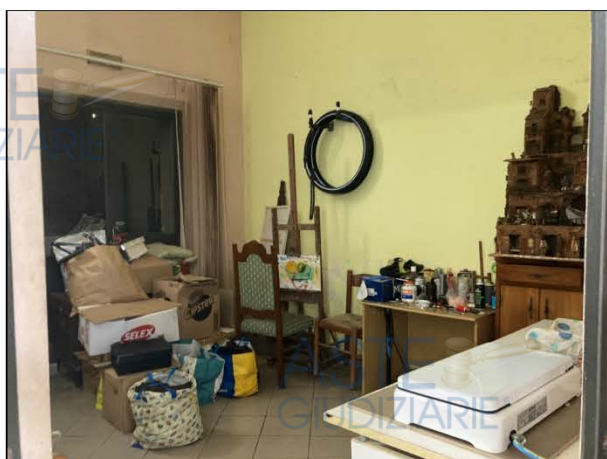
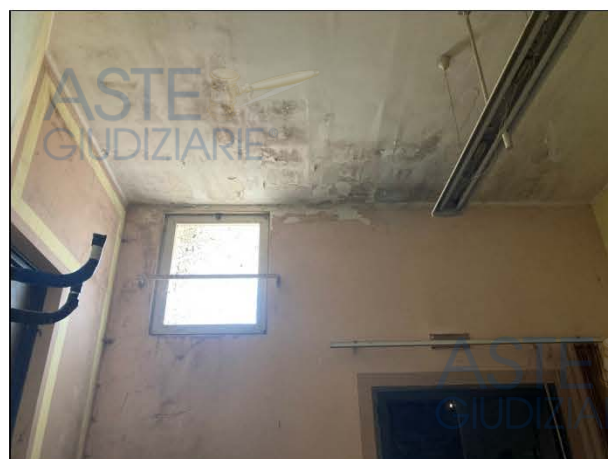
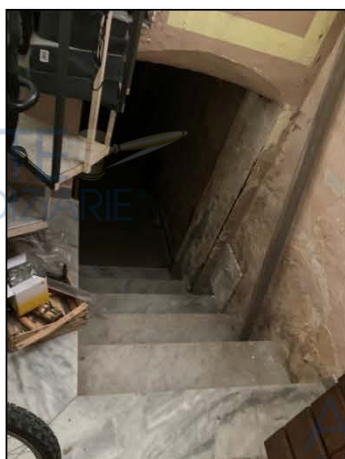
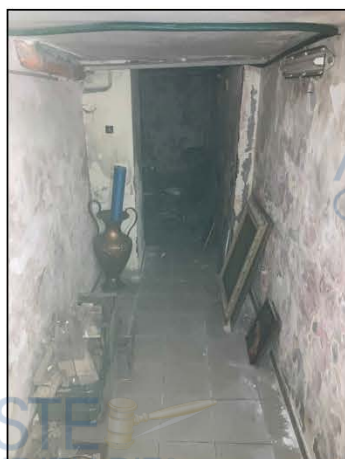
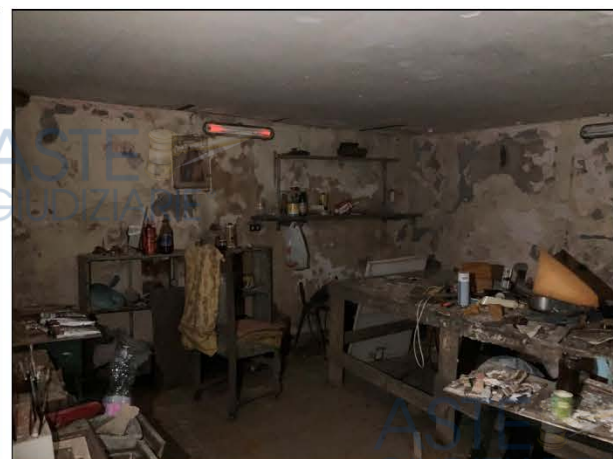
- versa nel complesso in condizione "**fatiscente**" per la presenza **diffusa di umidità e di muffa**, soprattutto del livello seminterrato;
- presenta fornitura elettrica ma non idrica;

Si riportano di seguito alcune fotografie ritraenti lo stato di manutenzione del locale commerciale:

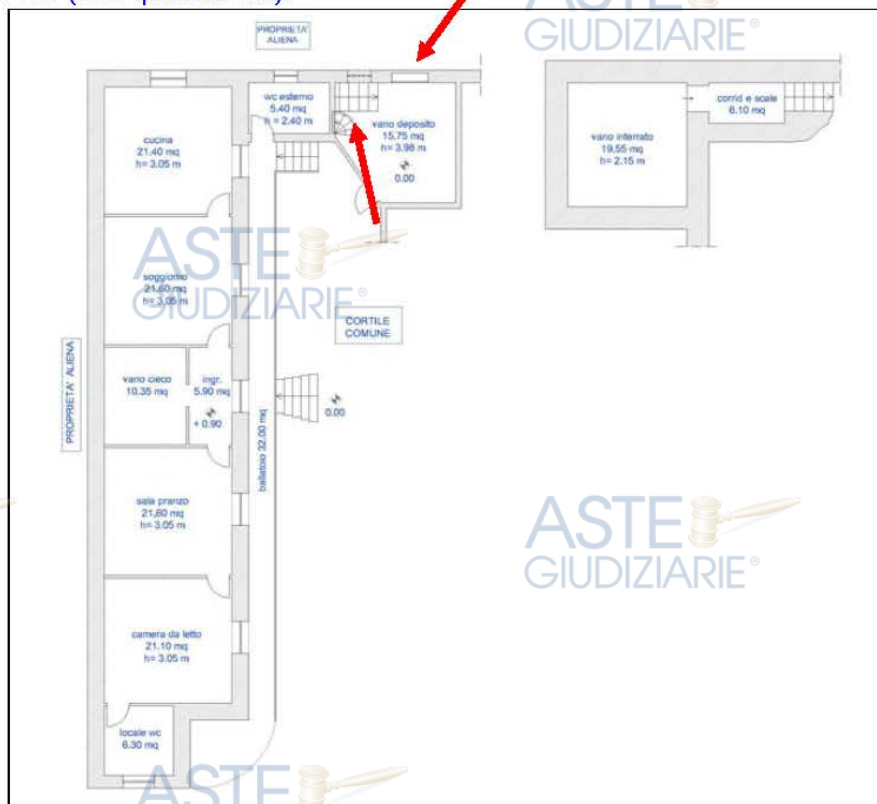
La planimetria catastale attuale risulta sostanzialmente conforme allo stato dei luoghi, a meno: della porta di accesso dalla strada del locale commerciale (oggi deposito) e della porta di accesso di detto locale al bagno esterno che, al momento dell'accesso, **risultavano chiuse** (Cfr. All. n.8.2 - Planimetria diffomità); lo stato dei luoghi, tuttavia, non risulta conforme ai titoli edilizi rilasciati, di cui

Plan. stato dei luoghi sub 7 del 17/07/2024

Plan cat. sub 7 del 12/12/2013
