**TRIBUNALE DI NAPOLI NORD**

**N°128/24 R.G.E.**

**LOTTO N.2**

**APPARTAMENTO AL SECONDO PIANO INTERNO N.3**

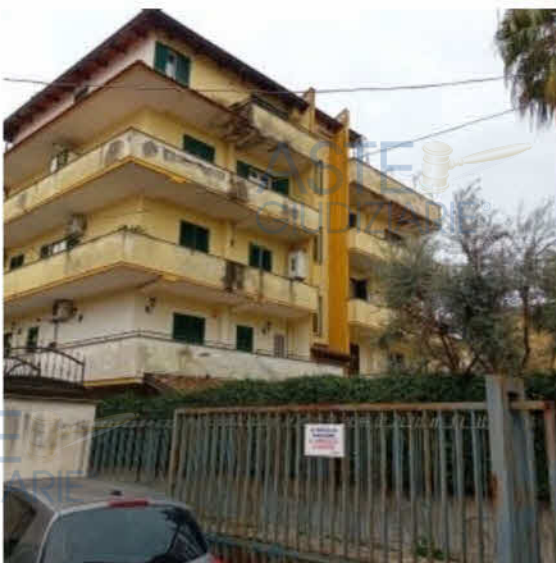
Inoltre, il fabbricato in cui è situato l'immobile pignorato è dotato di un vano scala senza ascensore ed ha una struttura portante in cemento armato con solai latero cementizi con cinque piani fuori terra.

Figura 8 facciata nord/est del fabbricato alla via Umberto Terracini n.23/A in Marano di Napoli

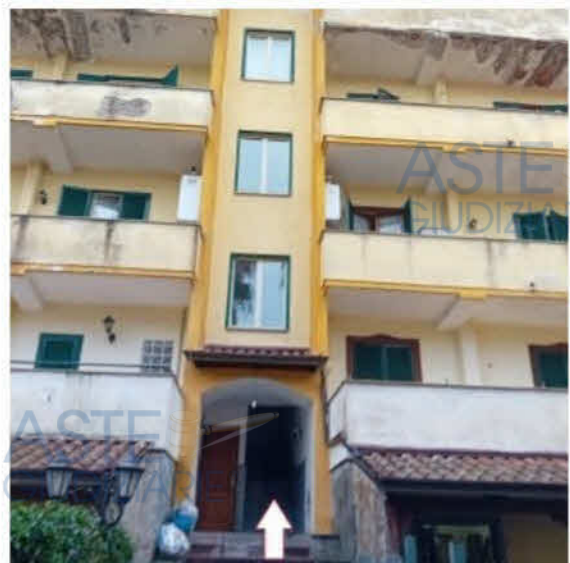
Figura 9 facciata nord con accesso al vano scala del fabbricato alla via Umberto Terracini n.23/A in Marano di Napoli
