**TRIBUNALE DI NAPOLI NORD - SEZIONE CIVILE ESPROPRIAZIONE**

**CONSULENZA TECNICA D'UFFICIO**

Procedura di espropriazione immobiliare n. **R.G.E. 129/2025** promossa da XXXXX

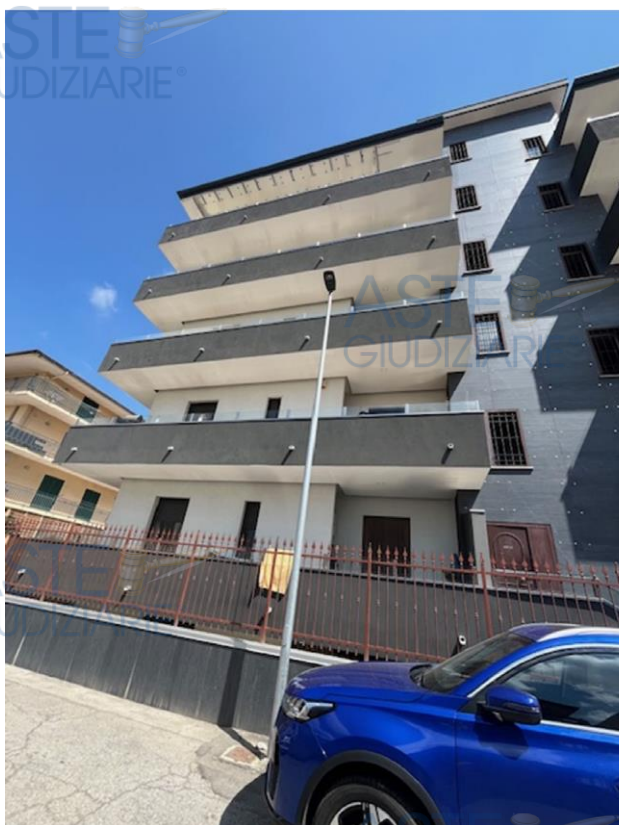
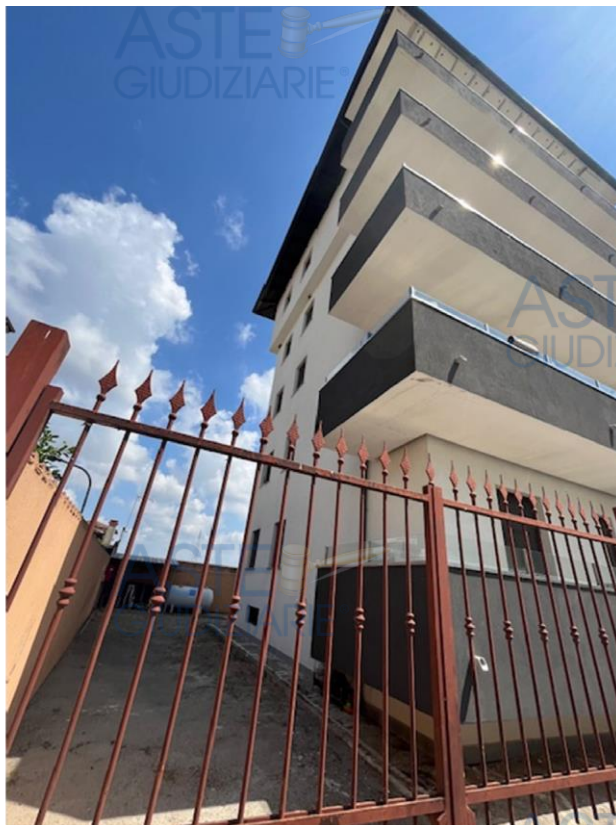
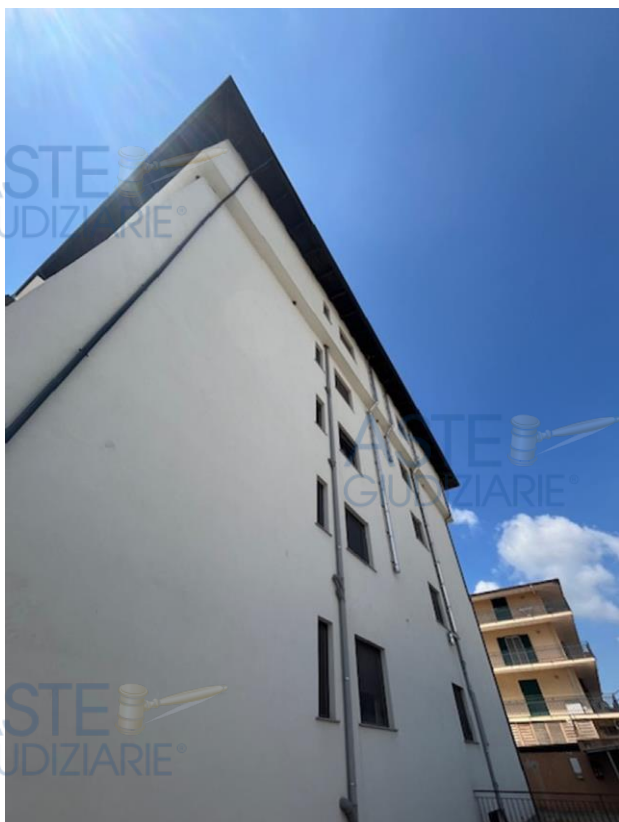
L'edificio di cui fanno parte le unità immobiliari pignorate, è in cemento armato ed appartiene ad una tipologia edilizia a carattere non intensiva. Le facciate dell'edificio sono trattate con intonaco e tinteggiatura. Il fabbricato si affaccia su Via Volturno. E' in ottimo stato di conservazione per quanto riguarda le facciate esterne e scala condominiale.

Foto 1. Esterno fabbricato

Foto 2. Esterno fabbricato

Foto 3. Esterno fabbricato

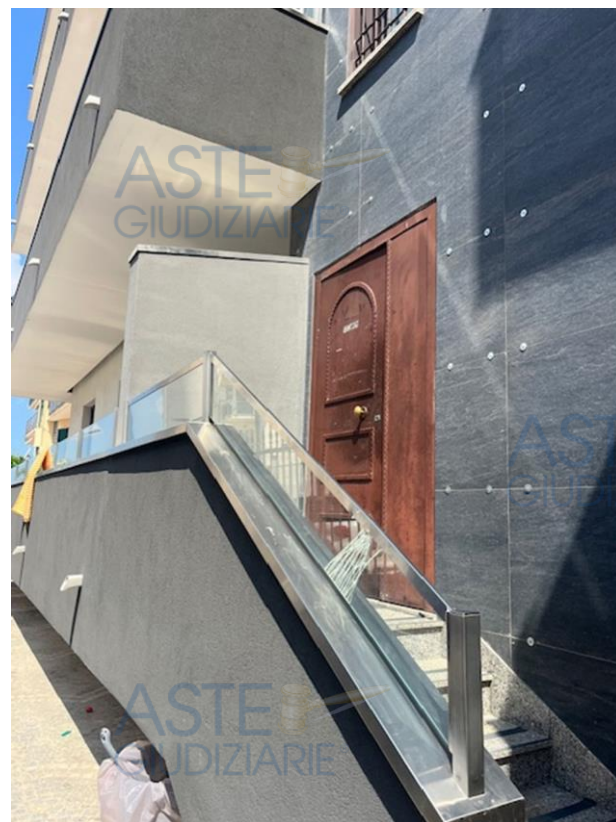
Foto 3. Scala condominiale accesso fabbricato

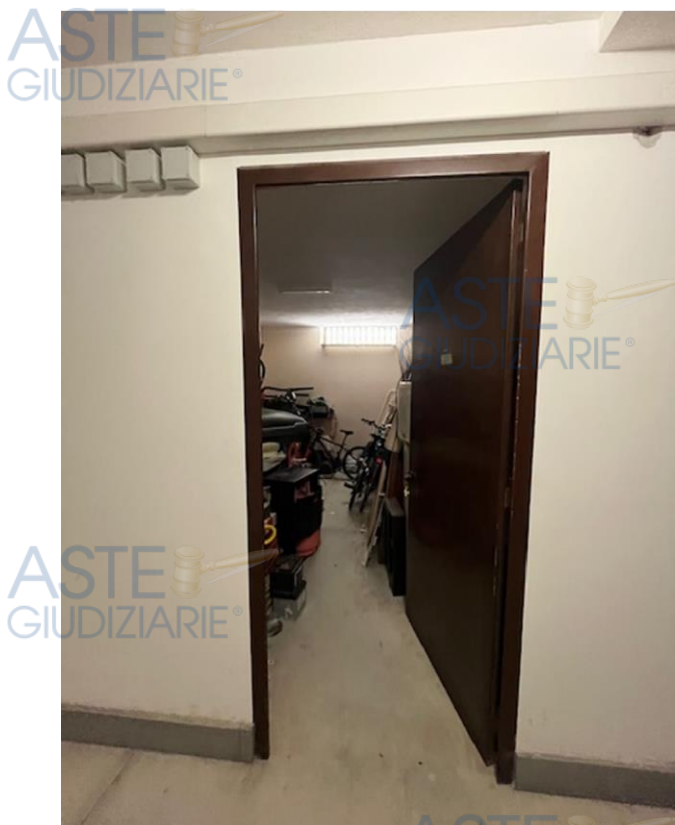
L'accesso è tramite una rampa carrabile. Internamente presenta un pavimento in battuto di cemento, pareti intonacate, ed è in buono stato di manutenzione.

Foto 1. Foto 2: Interno sub 23

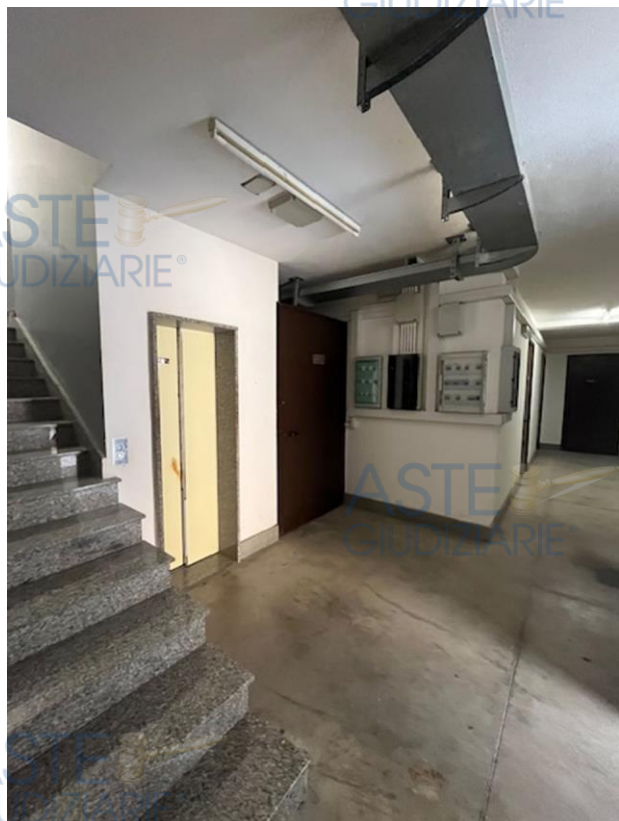
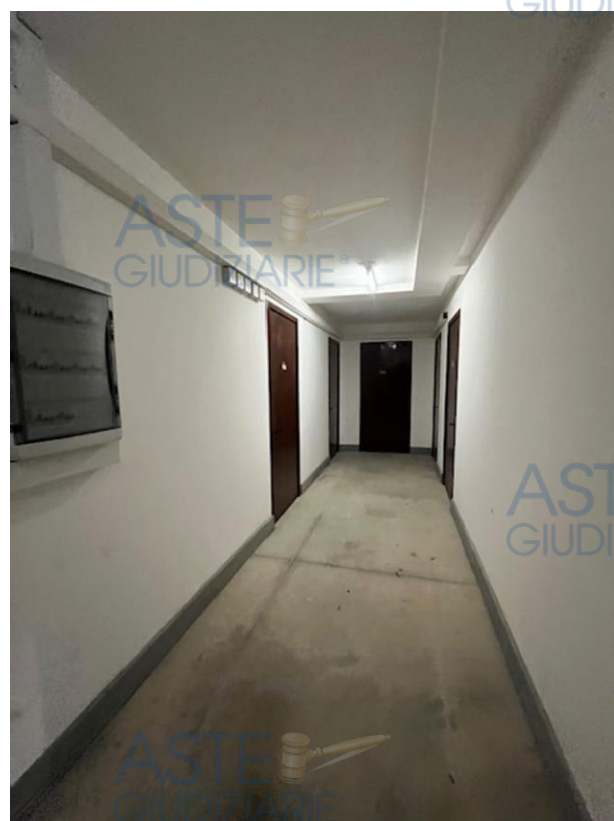
L'immobile è composto da un locale deposito con accesso carrabile da una rampa che si diparte dal cortile del fabbricato, bene comune non censibile. Vi è anche un accesso pedonale al piano S1 dalla scala condominiale del fabbricato.

Foto 3. Foto 4: Scala di accesso al piano S1 con ascensore al piano e corridoio di accesso cantinole piano S1

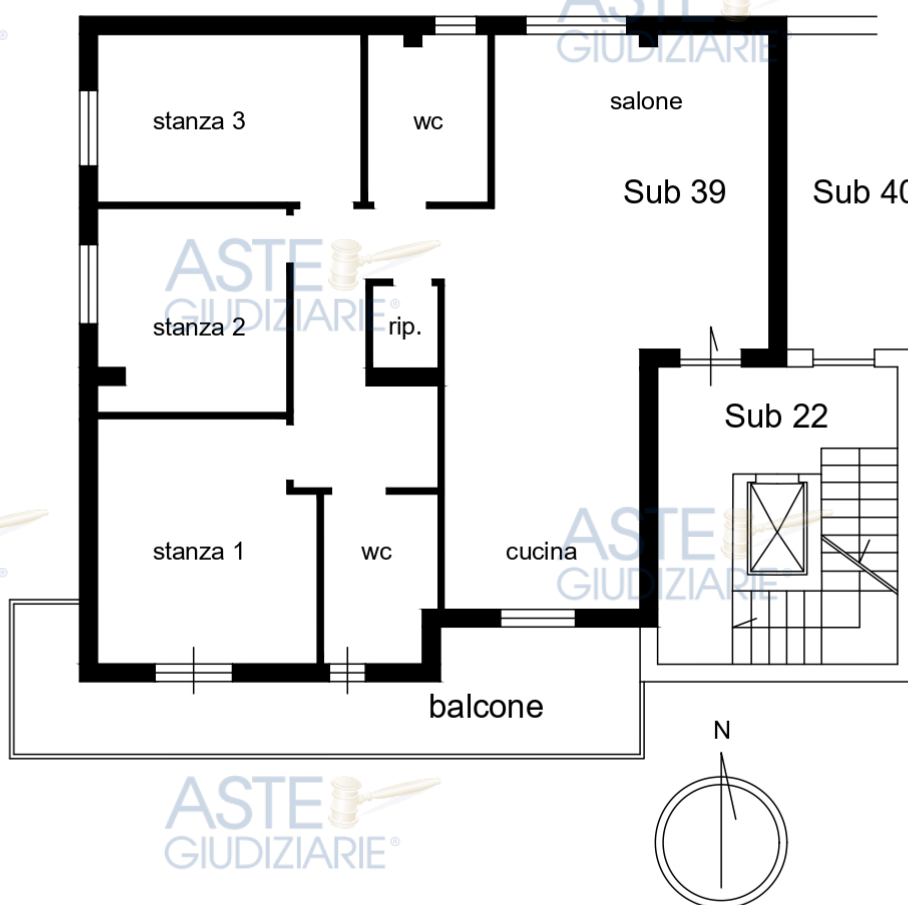
RILIEVO STATO DEI LUOGHI  
Piano terzo, sub 39

L'immobile pignorato sito al **piano terzo**, consiste in un appartamento, composto da: tre camere, cucina-soggiorno, due bagni, un ripostiglio, un disimpegno;

L'appartamento ha una superficie commerciale di **mq 119**

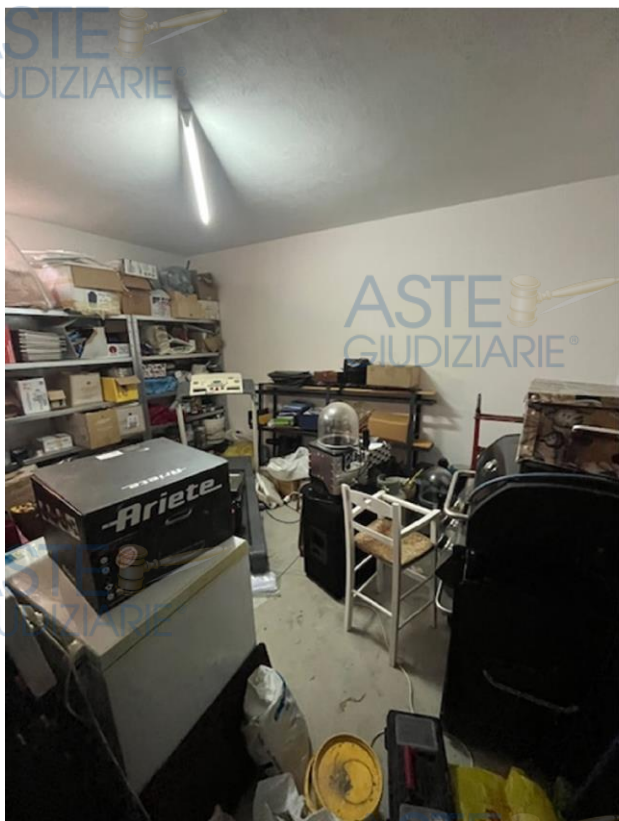
L'accesso è tramite una rampa carrabile. Internamente presenta un pavimento in battuto di cemento, pareti intonacate, ed è in buono stato di manutenzione.

Foto 1. Foto 2: Interno sub 26

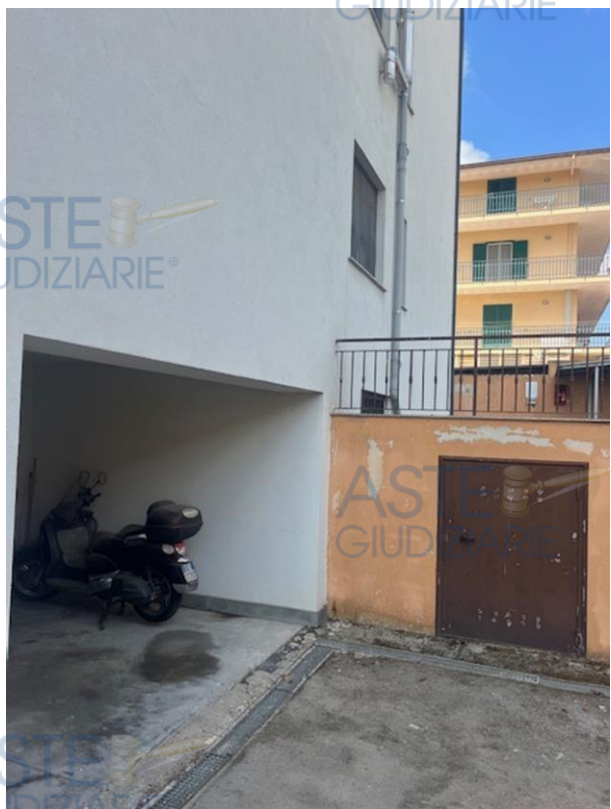
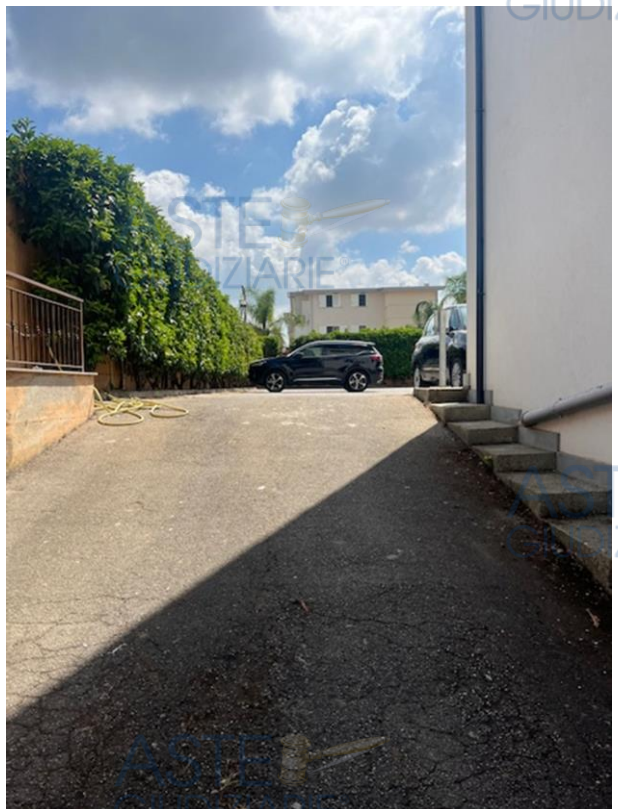
L'immobile è composto da un locale deposito con accesso carrabile da una rampa che si diparte dal cortile del fabbricato, bene comune non censibile. Vi è anche un accesso pedonale al piano S1 dalla scala condominiale del fabbricato.

Foto 3. Foto 4: Rampa di accesso al piano S1

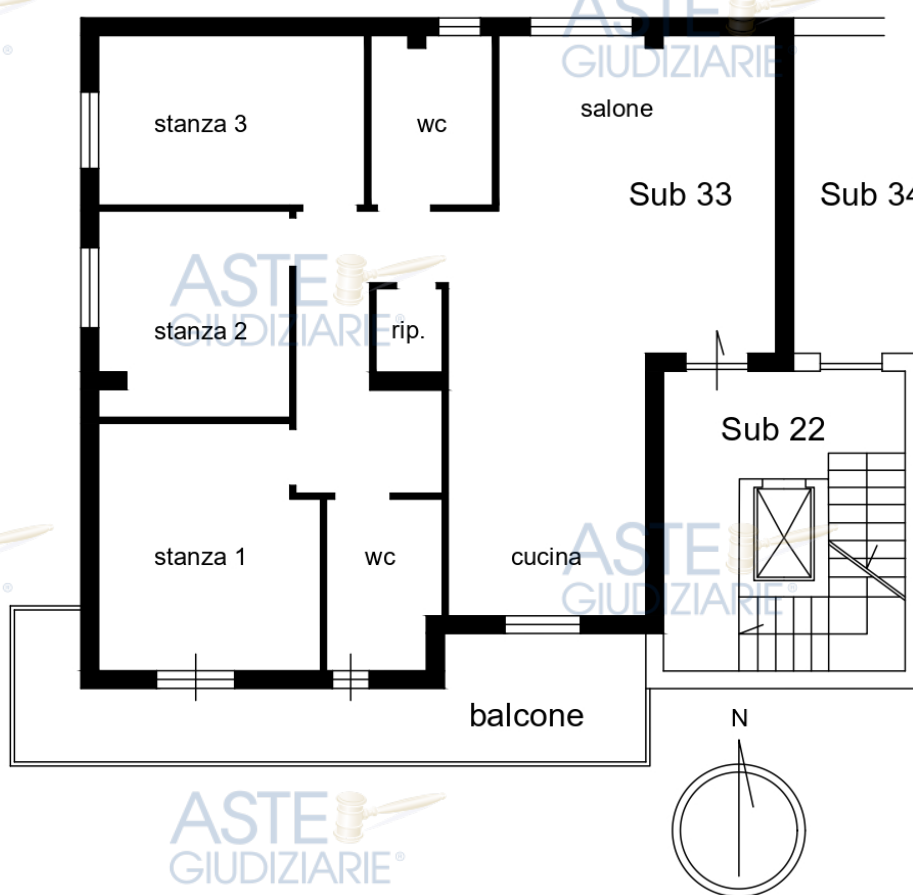
**Piano terzo, sub 33**

**DIFFORMITA URBANISTICHE: NESSUNA**
