# TRIBUNALE DI NAPOLI NORD

ESPROPRIAZIONE IMMOBILIARE

R.G. N. 130/2024

## RELAZIONE TECNICA

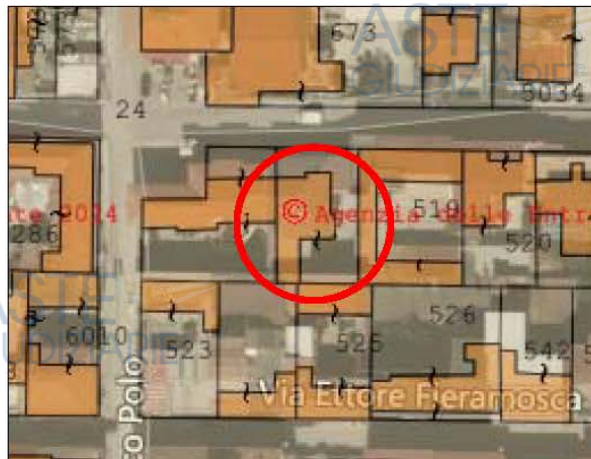
Sovrapposizione ortofoto - mappa SOGEI

Dall'esame delle stesse si evince che **l'edificio è immesso in mappa** e che di fatto insiste sulla particella **5203** del fg **6** del N.C.T. di Teverola (Ce), che risulta essere un "ente urbano" di 429 mq dal 17/03/1985, ma in atti dal 15/12/2000, per "variazione d'ufficio - collegamento nct-nceu - errata attribuzione particella" della **ex part 518** del fg 6 (Cfr. All. n.5 - Dati catastali).

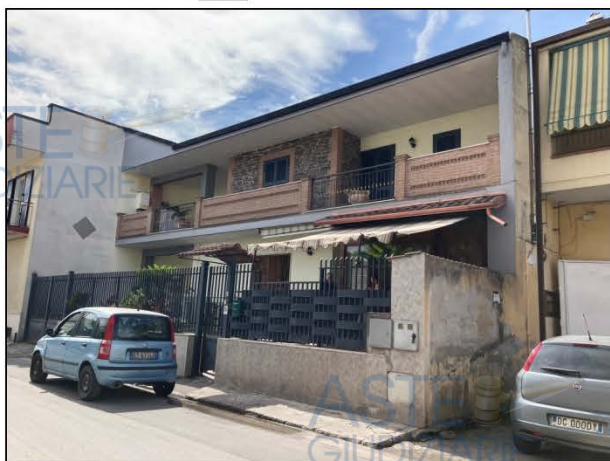
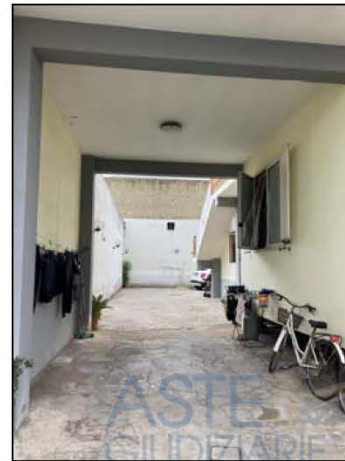
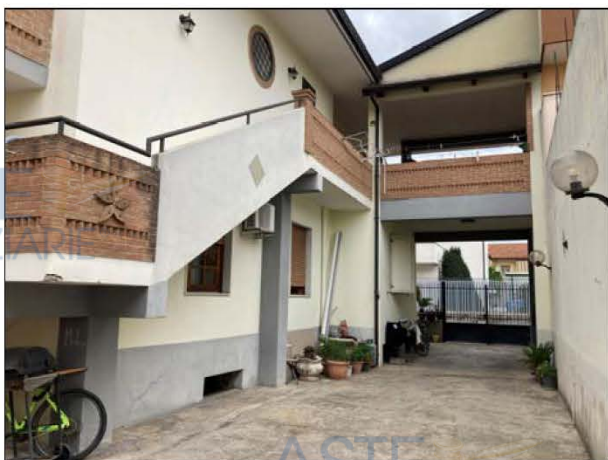
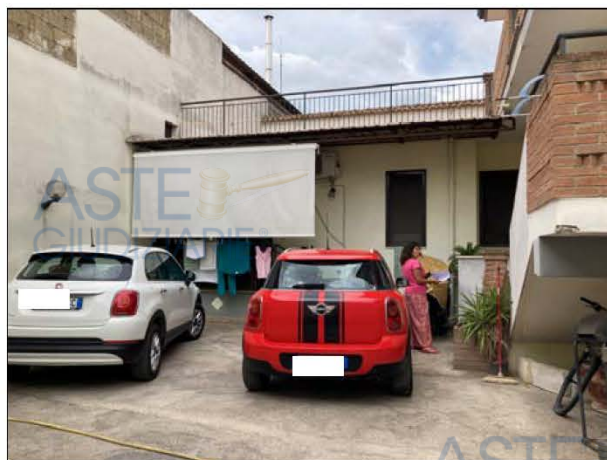
- è un compendio familiare di ridotte dimensioni, realizzato in parte in muratura ed in parte cemento armato;
- è costituito da n.3 livelli (un piano seminterrato e n.2 piani fuori terra) ed un cortile interno comune (sub 3), destinato alla sosta delle auto;
- presenta due accessi, uno pedonale ed uno carrabile, dalla Via Leopardi;
- presenta pareti tinteggiate in normale stato di conservazione;
- nel complesso **versa in uno stato di conservazione "normale"**.

Foto fabbricato

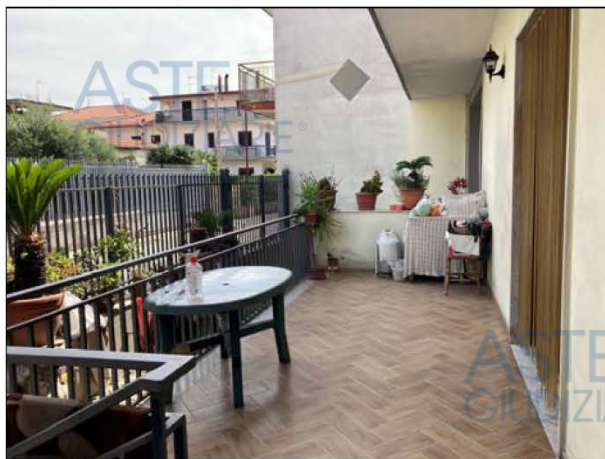
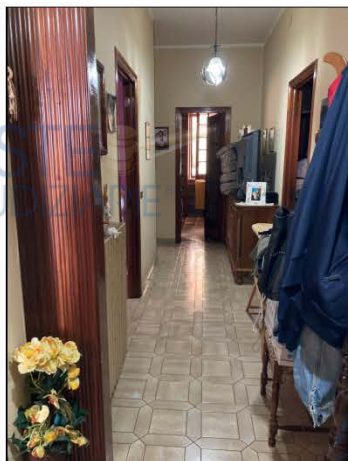
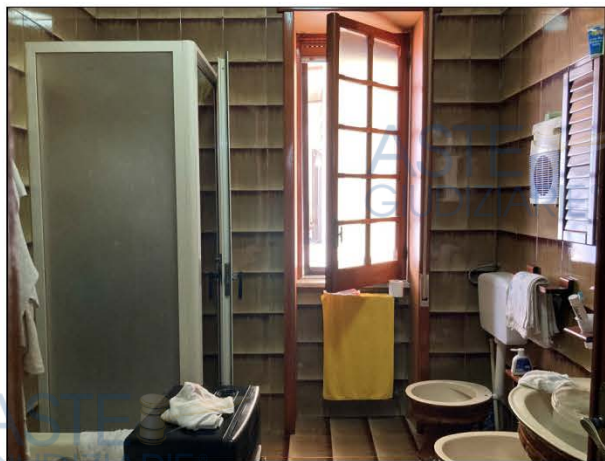
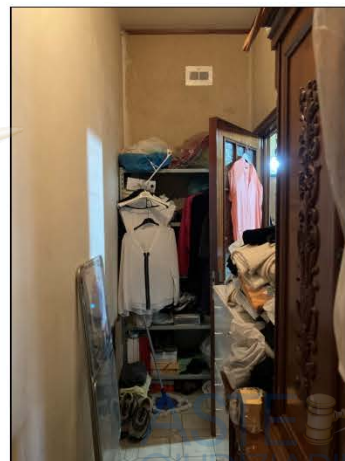
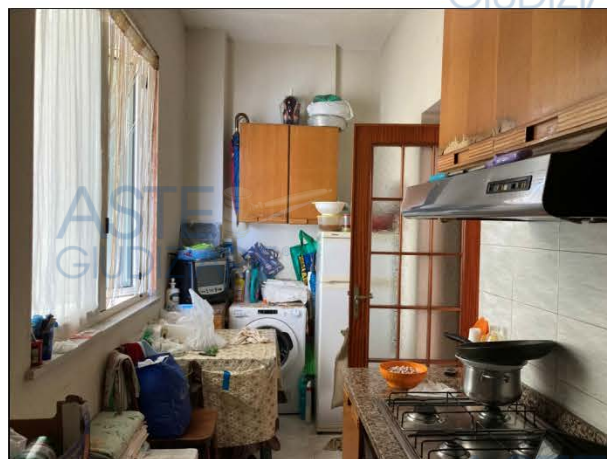
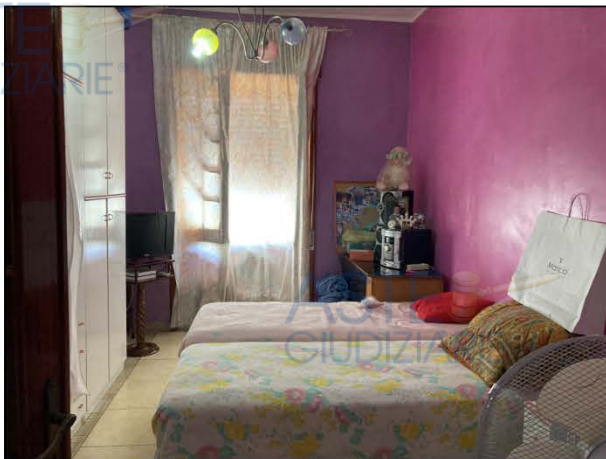
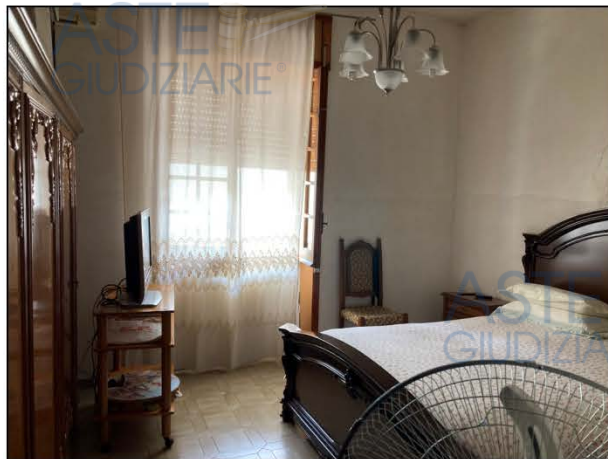
- presenta una pavimentazione in gres; le pareti risultano tinteggiate, ad eccezione della cucina e del locale wc, che presentano un rivestimento con piastrelle in ceramica; gli infissi sono in legno e presentano tapparelle in plastica; l'infisso della cucina è in pvc; le porte interne sono in legno e vetro e la porta di ingresso è in ferro;
- presenta l'impianto idrico, elettrico ma non di riscaldamento e la fornitura di gas avviene mediante **bombola**;
- versa in uno stato di conservazione "**normale/scarso**" per la vetustà delle finiture e degli impianti; si evidenzia, altresì, un'**evidente fessurazione** in una delle camere da letto;
- risulta **occupato** dai debitori. Sussiste la possibilità di un **posto auto** nel cortile comune.

Foto immobile pignorato sub 1 - piano terra

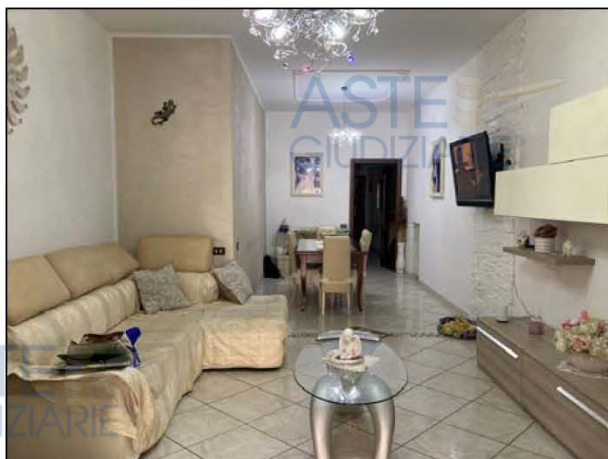
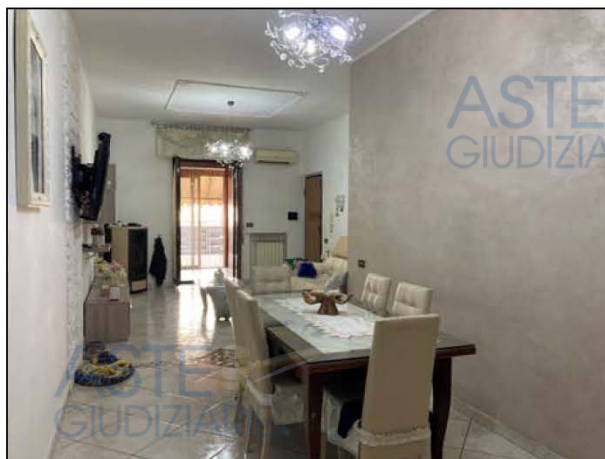
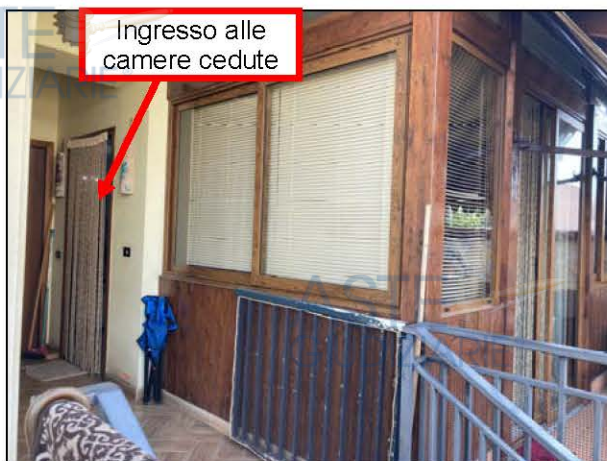
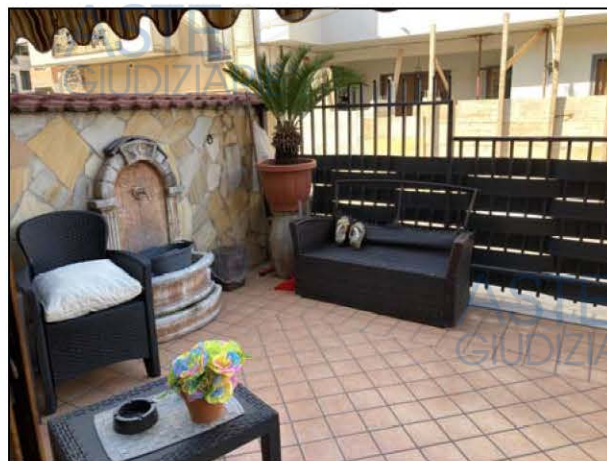
Per completezza, si riportano altresì le foto delle **due camere cedute**, destinate a soggiorno del dell'abitazione realizzata in aderenza al cespite pignorato e del **ballatoio ceduto**, antistante la camera n.3, notevolmente ampliato, nel quale risultano invece realizzati in parte una veranda in legno e vetro (destinata a cucina di tale abitazione) ed in parte un terrazzino.

Foto camere e ballatoio ceduti (con veranda destinata a cucina) - **piano terra**

Ricapitolando, dunque, detti ambienti ceduti (per un totale di circa 37,00 mq di superficie calpestabile interna) ed il ballatoio ceduto, costituiscono **parte di un'ulteriore abitazione dei familiari dei debitori**, non oggetto di pignoramento, non lecita (ed insistente sul bene comune del cortile), avente accesso sia dal cortile comune (che immette in una camera da letto), sia da un ingresso realizzato in prossimità dell'ingresso dell'immobile dei debitori (che immette nelle camere cedute) (Cfr. All. n.8.1 – *Rilievo planimetrico*).

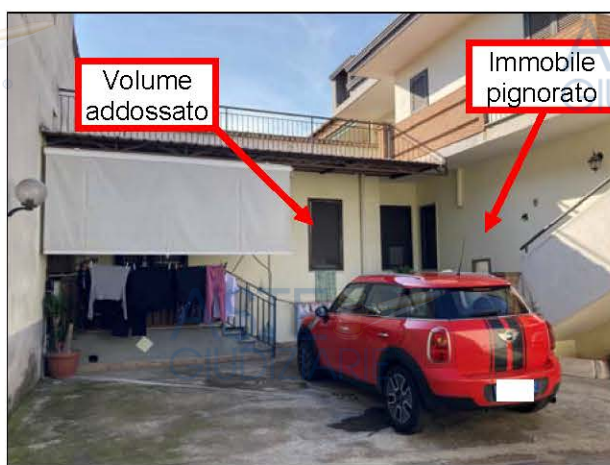
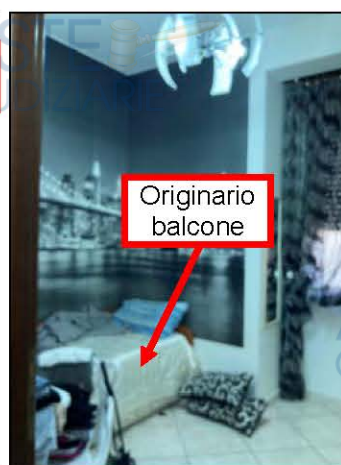
Foto abitazione addossata al bene pignorato ed originario balcone retrostante, ora camera da letto – **P.T.**

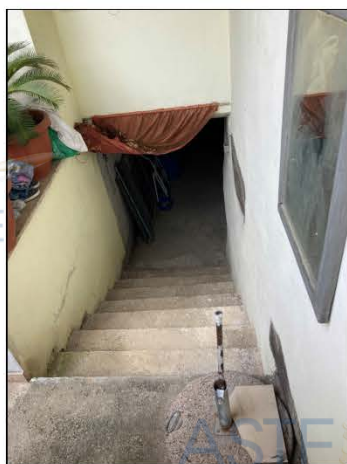
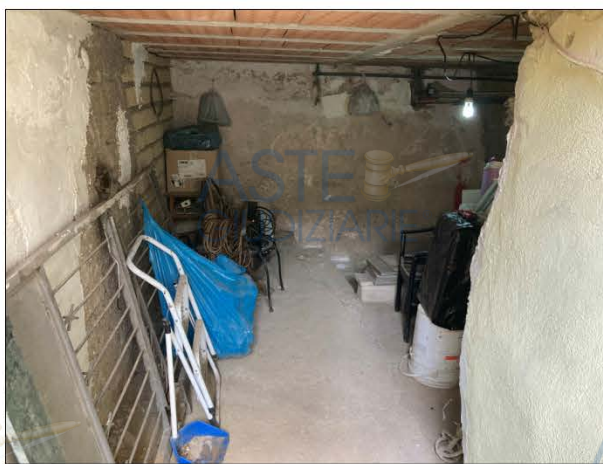
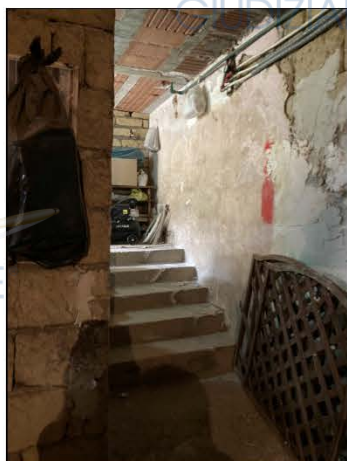
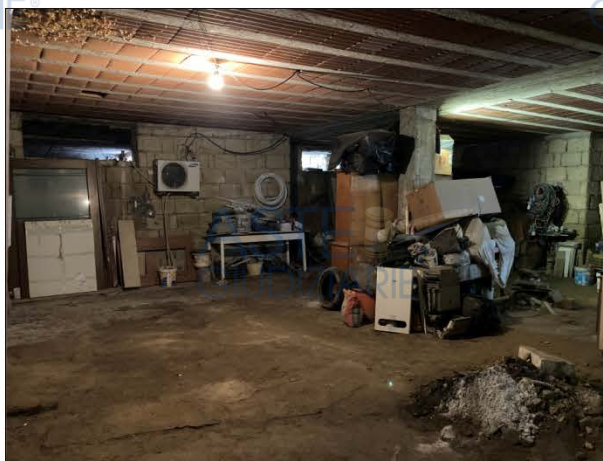
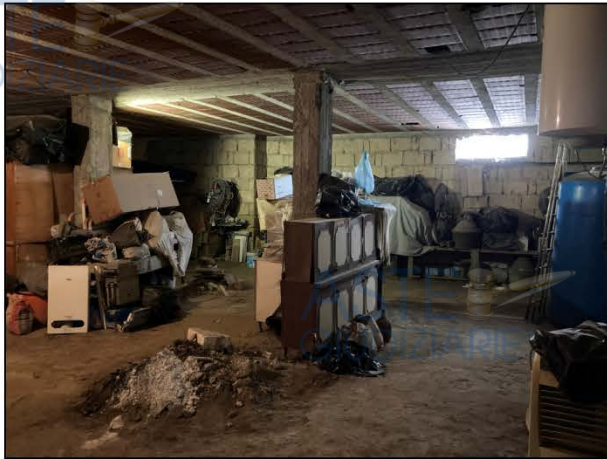
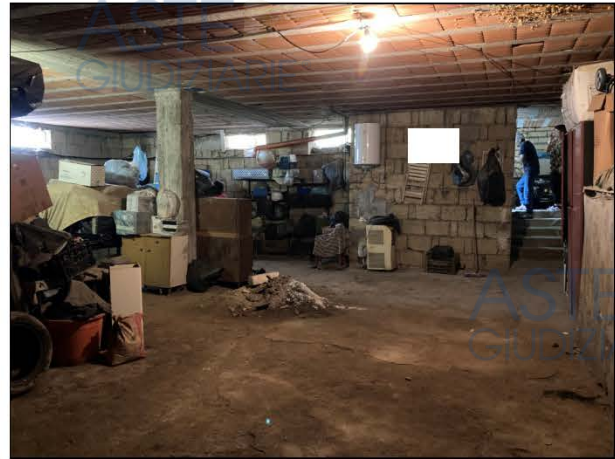
- è costituito da un unico grande ambiente di circa **114 mq** di superficie calpestabile, con murature e solai a vista;
- non presenta una porta di accesso;
- presenta alcune bucatore alte, prive di infissi ed una pavimentazione in terriccio, sconnessa;
- risulta dotato di fornitura elettrica ed idrica;
- versa in uno stato di conservazione "**scarso**";
- risulta **occupato** da beni personali dei debitori.

Foto immobile pignorato sub 1 - piano seminterrato

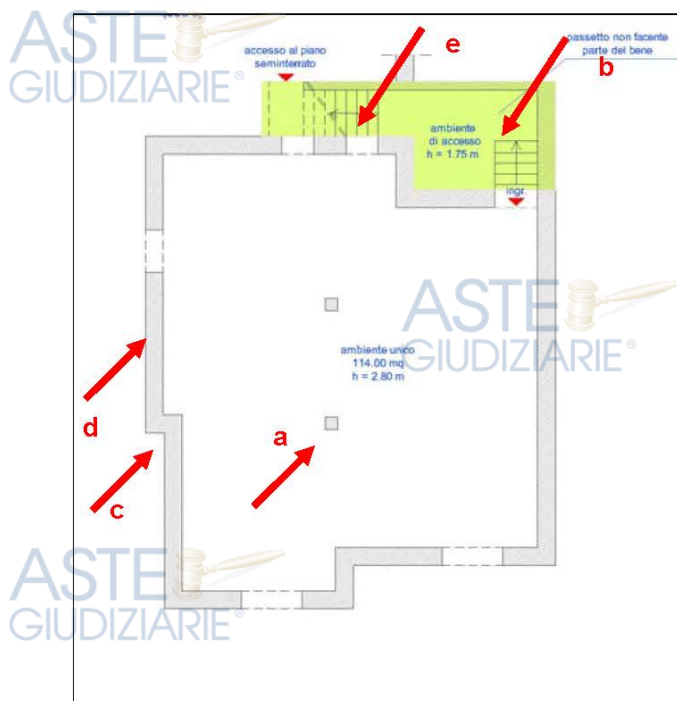
- e) la presenza di ulteriori bucatre sul lato nord

Plan. stato dei luoghi sub 1 - deposito. del 03/07/2024

Plan cat. sub 1 deposito del 15/01/2001

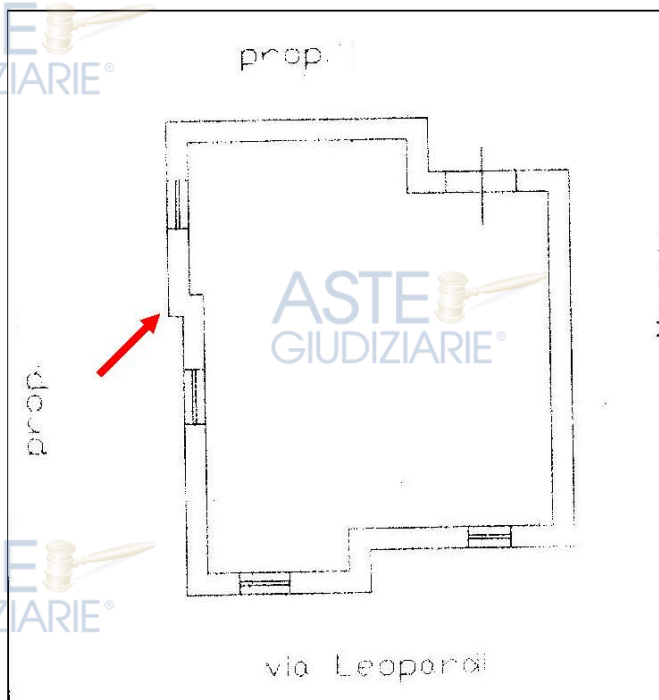
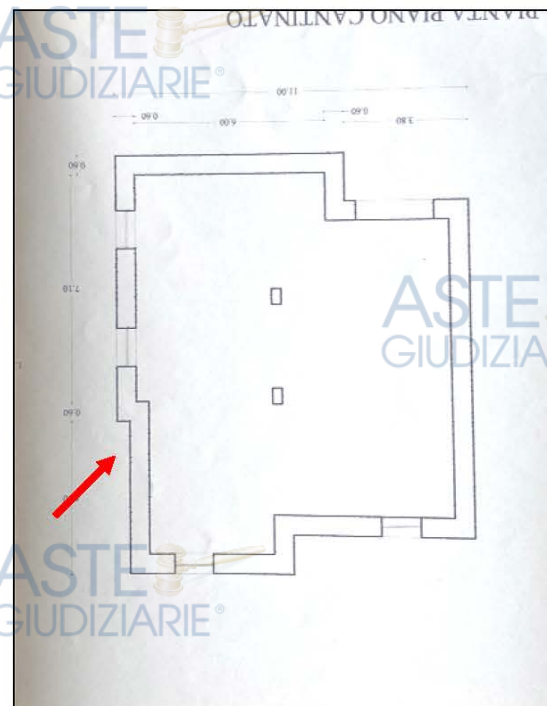
Per completezza si rappresenta che detto grafico catastale **risulta difforme** anche dai **grafici di progetto originari**, ovvero quelli allegati alla Istanza di Sanatoria prot. n.2512 del 27/03/1986 (presentata per sanare il manufatto in oggetto, realizzato in assenza di titolo e per la quale risulta rilasciata apposita Concessione Edilizia in Sanatoria n.9 del 06/06/2000).

Plan cat. sub 1 abitazione del 15/01/2001

Grafici Conc. in Sanatoria n.9 del 06/06/2000

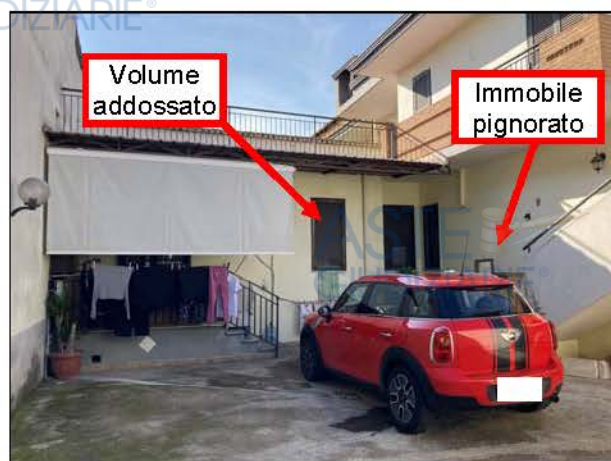
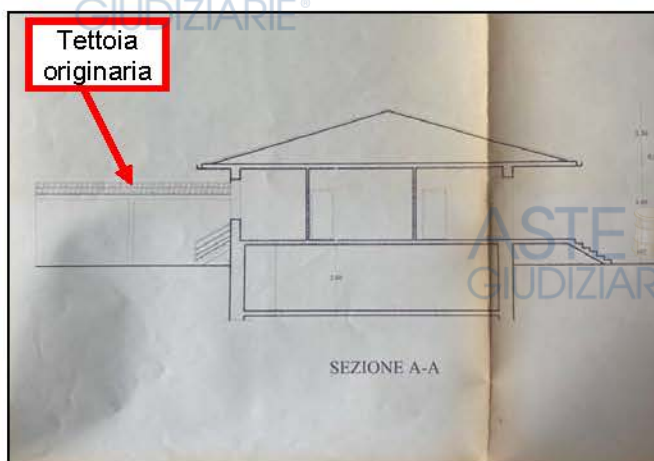
Per completezza è d'uopo evidenziare che non è stato possibile accertare quando è stato realizzato invece il volume dell'abitazione (non oggetto di pignoramento), addossata al bene pignorato, che ha comportato l'eliminazione del balcone retrostante ed al quale sono state cedute ed annesse le camere ed il ballatoio prospiciente la Via Leopardi del bene pignorato, di cui meglio al quesito n.2; tale volume deriva infatti dalla **chiusura senza titolo di un originaria tettoia** (citata già nella relazione tecnica allegata all'Istanza di Condono del 1986 e poi nella successiva Concessione).

Volume addossato al bene pignorato (ex tettoia), parte di ulteriore abitazione non oggetto di pignoramento

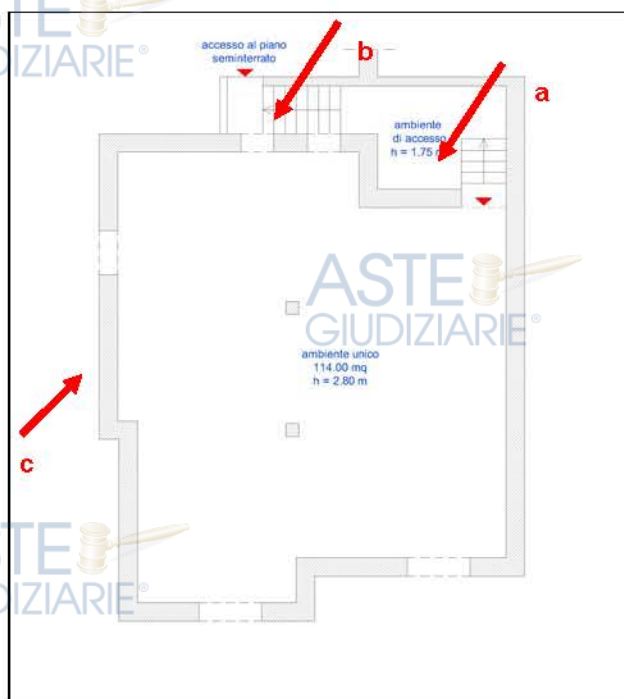
- per il deposito al piano seminterrato:
  - a) passetto e gradini di accesso
  - b) ulteriori finestrini alti sul lato sud
  - c) assenza di bucatura sul lato est

Confronto tra stato dei luoghi ed il grafico di cui alla Concessione in Sanatoria n.9 del 06/06/2000 - S1

In merito alle suddette difformità, non è stato possibile definirne l'epoca precisa di realizzazione, tuttavia, considerata l'entità degli interventi eseguiti e da informazioni assunte presso l'Ufficio Condono del Comune di Teverola, seppur per le vie brevi, le stesse non risultano sanabili urbanisticamente per la particolare zona del P.U.C. in cui ricade il cespite (avendo comportato **aumento di volume, frazionamento e fusione con altra unità non lecita e cambio di prospetti**), pertanto, per gli stessi occorrerà prevedere il **ripristino dello stato dei luoghi** e, dunque:
