LOTTO 1.

SAN CIPRIANO D' AVERSA, VIA LUDWIG VAN BEETHOVEN N. 2: QUOTA INTERA di PIENA PROPRIETA'

NEGOZIO: FLIO 2, P.LLA 5169, SUB 2, P.S1-T-I

APPARTAMENTO: FLIO 2, P.LLA 5169, SUB 3, P.I- II

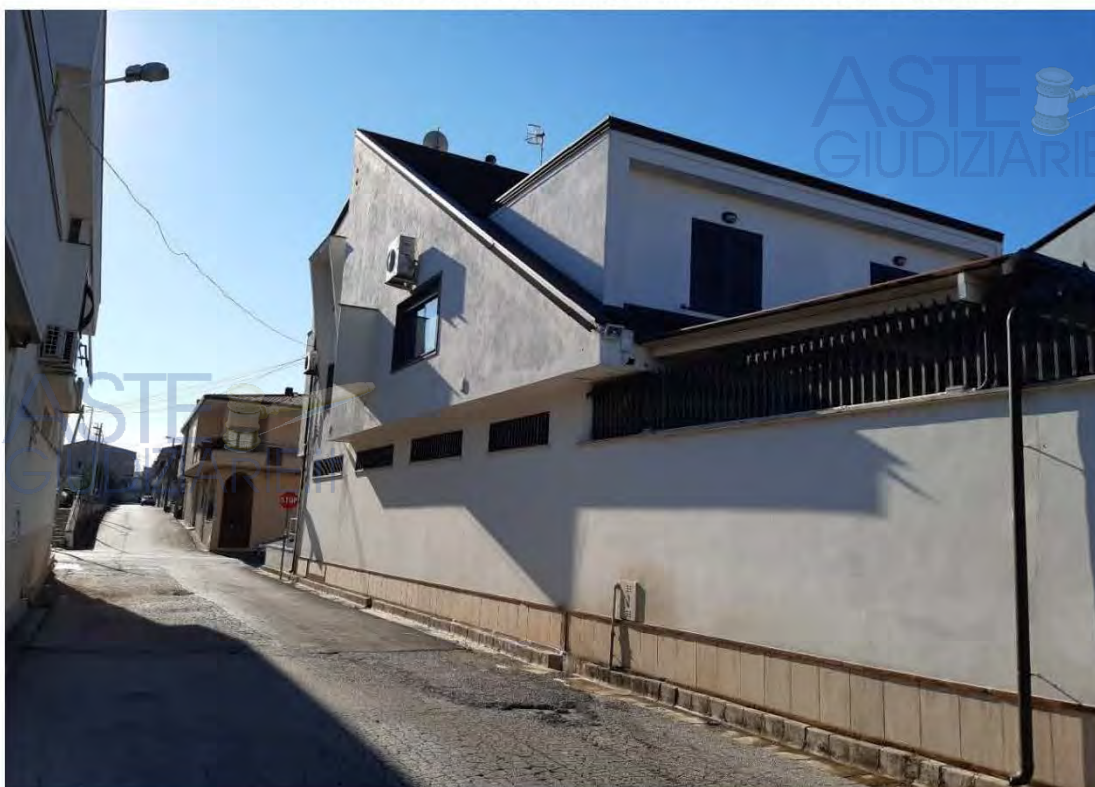
Dal ripido spiovente settentrionale emerge una **volumetria parallelepipedica di più recente edificazione**, risultante dall'inglobamento dell'*ex balconata* dell'area espositiva/SUB 2/P.I, giusta formazione del solaio piano di copertura e dalla tamponatura dei fronti Ovest, Nord e Est dell'*ex area ornamentale* - tale modifica è **parte di un radicale iter modificativo dello stato dei luoghi di sanatoria**, nel quale si annovera, tra l'altro:

VOLUMETRIA EMERGENTE DALLA FALDA NORD:  
EX BALCONATA SUB 2/P.I ASSORBITA NEGLI INTERNI ABITATIVI DEL SUB 3/P.I

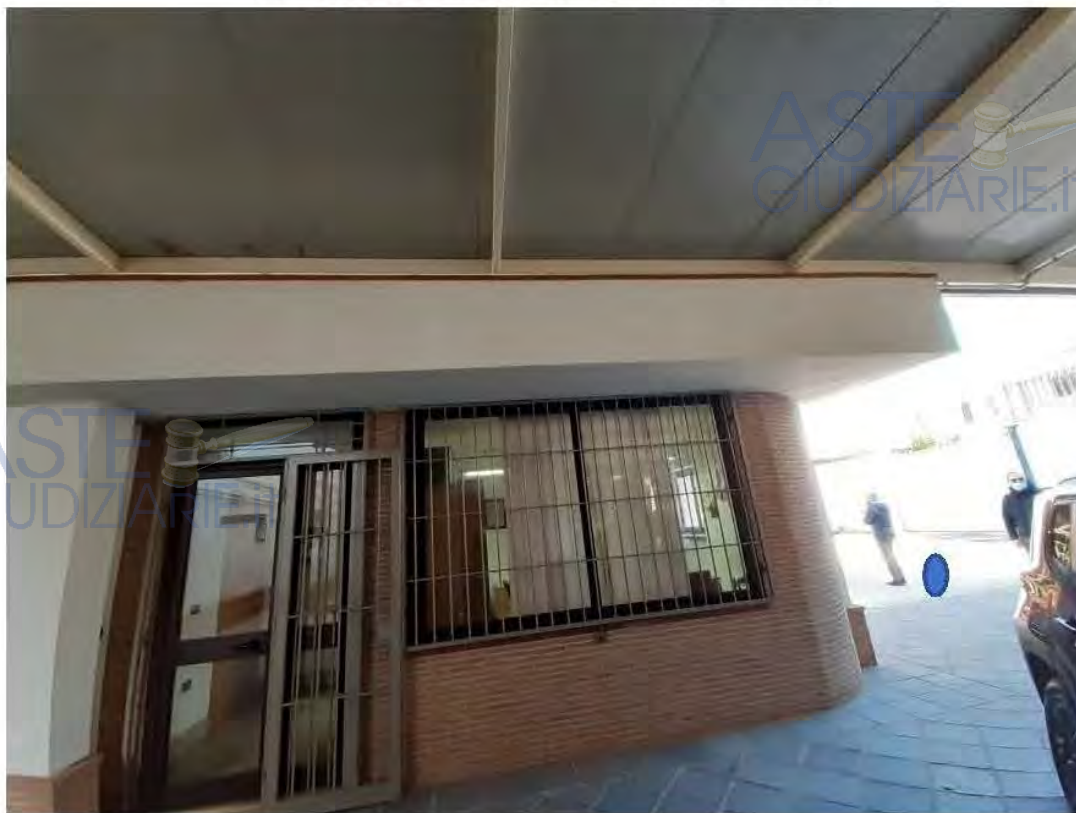
- Locale autorimessa - sorta di protusione in muratura del deposito proveniente dalla p.lla 12, a cui è contiguo;
- Corpo uffici in muratura di mattoni e solaio piano, elevato per un solo livello fuori terra e distaccato dal sub 2/P.T;

CORPO UFFICI IN SUPERFETAZIONE SULLA CORTE NORD

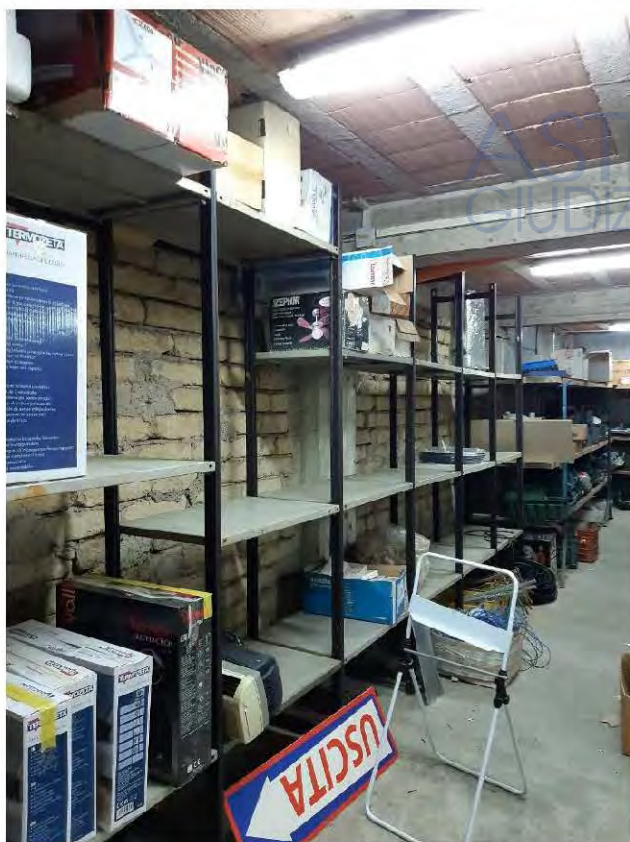
**commerciale** di ampie dimensioni/mq 217,59 netti interni, è servito da una lunga scala rampante addossata al fianco Ovest, è privo di illuminazione diretta, si presenta allo stato rustico, privo di pavimenti e finiture alle pareti.

INTERNI SUB 2/P.S1

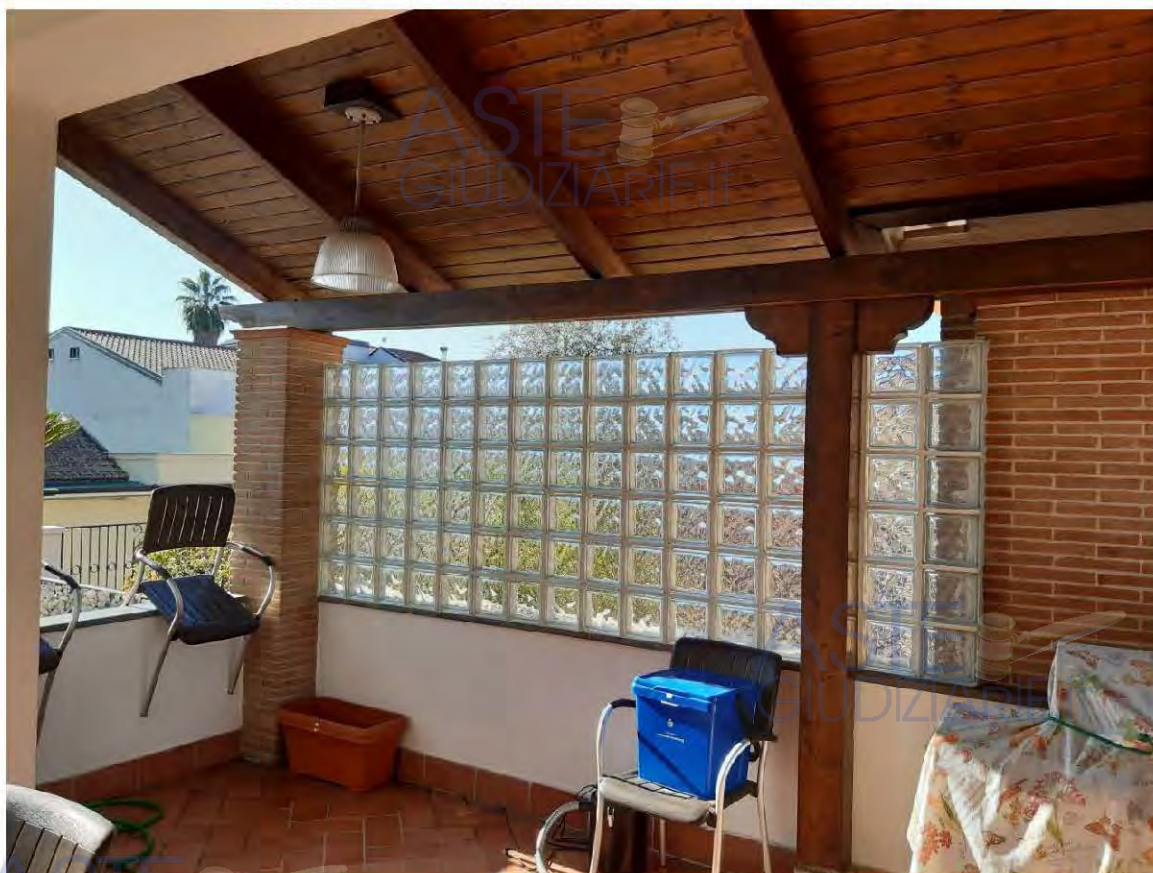
BALCONATA SUB 3/P.I - RAPPORTO CON L'ATTIGUA P.LLA 5519  
VEDUTA DIRETTA IMPEDITA DALLA PARETE IN VETROCEMENTO

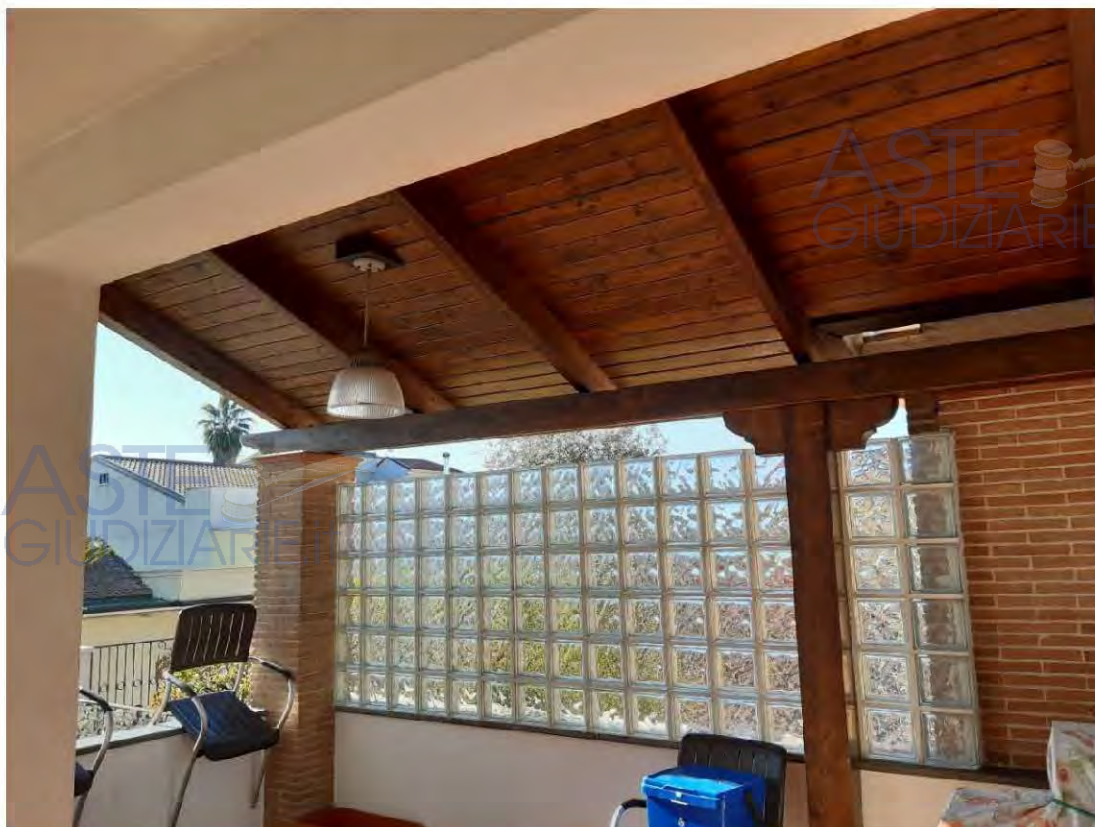
ALiquota BALCONATA W SUB 3/P.I RICAVATA DALL'ELIMINAZIONE DI QUOTA PARTE DELLA VOLUMETRIA  
ABITATIVA ASSENTITA DA SANATORIA
