LOTTO 2.

SAN CIPRIANO D' AVERSA, VIA ACQUARO N. 7: QUOTA INTERA di PIENA PROPRIETA'

APPARTAMENTO: F.LIO 2, P.LLA 5519, SUB 0, P.T-I

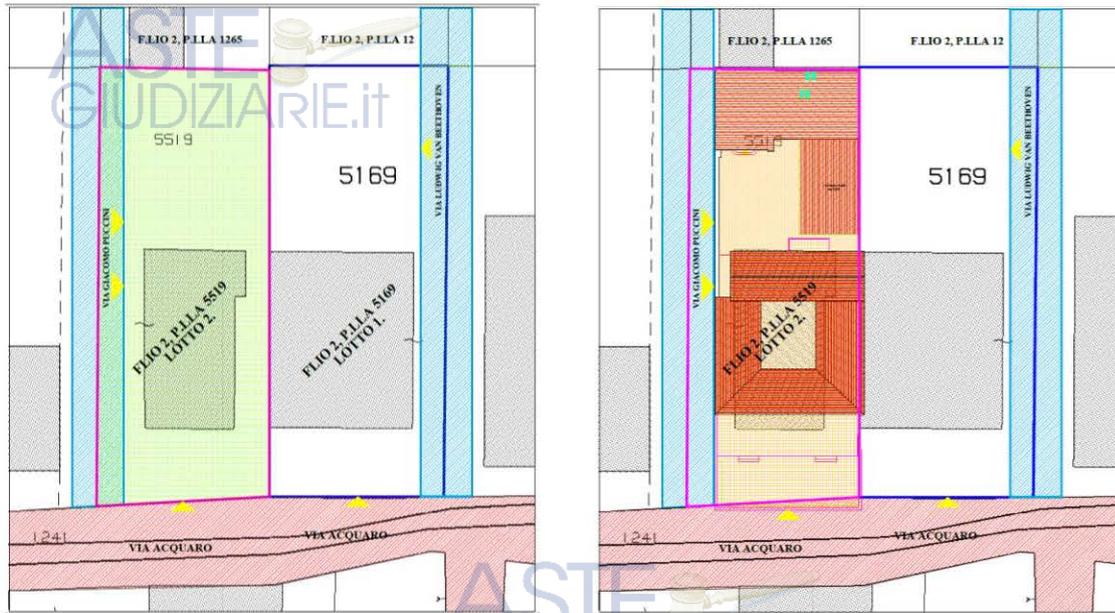
INSERIMENTO SUB 0 /LOTTO 2

VAX STAMPATA IN DATA 23/06/2021 - PROT. n. T285715/2021

TERRENO F.LIO 2, P.LLA 5169

RELAZIONE TRA LE DUE P.LLE STAGGITE - LOTTO 1/LOTTO 2.

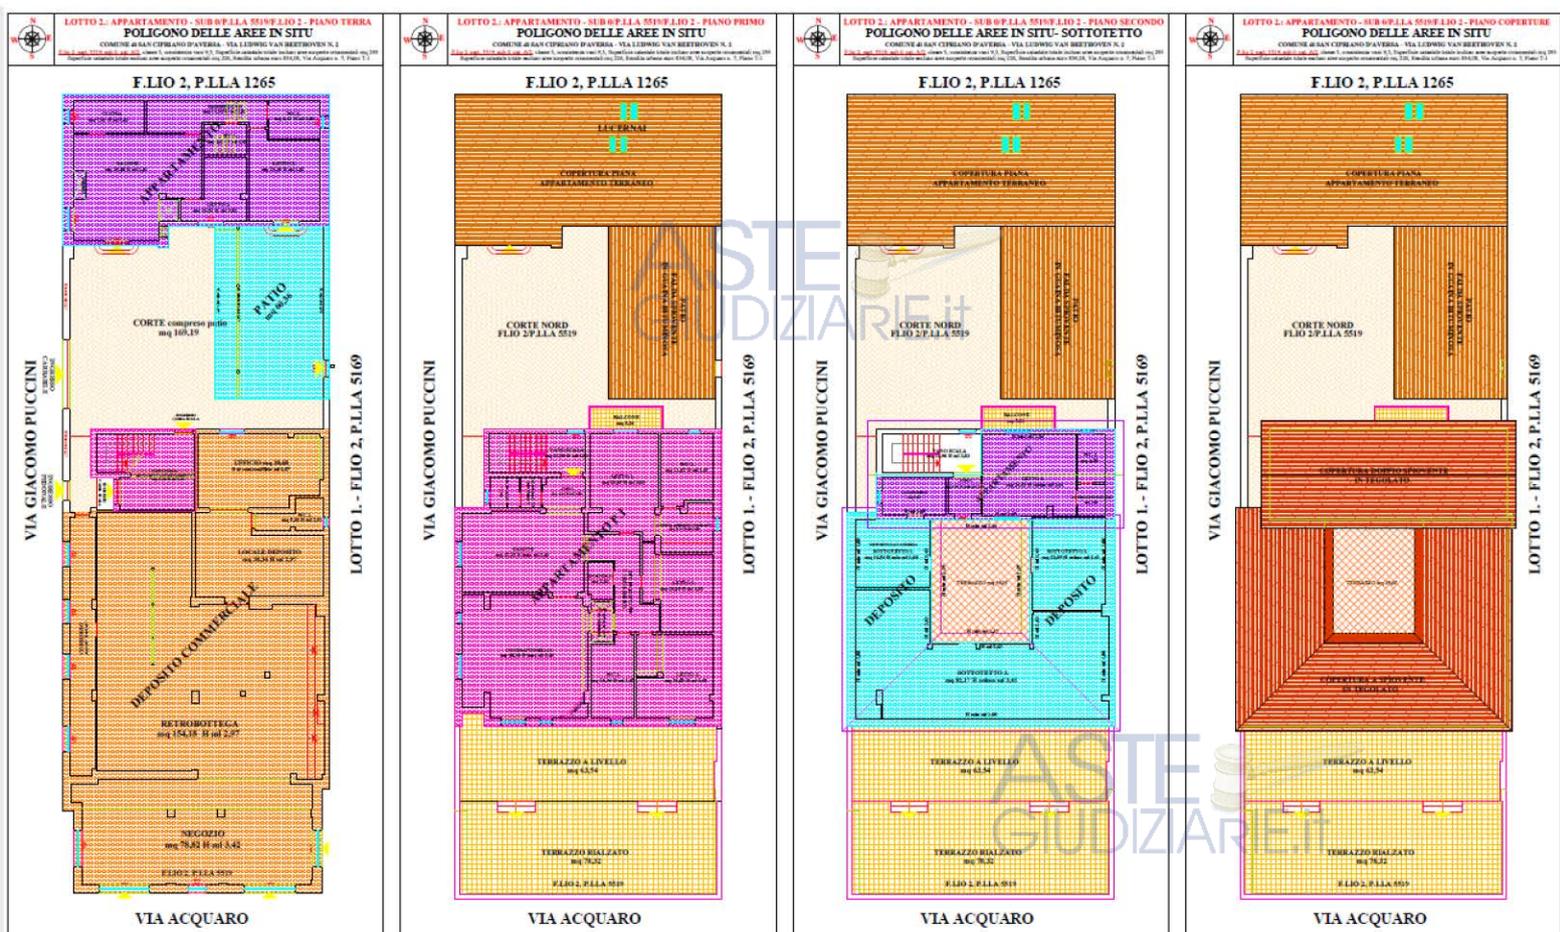
INSERIMENTO del SUB 0/LOTTO 2. COME RINVENUTO IN SITU

NELLA PERIMETRAZIONE DEL FONDO P.LLA 5519 e DELL'AREA CORTILIZIA ESCLUSIVA

PIANI TERRA- PRIMO- SECONDO- SOTTOTETTO

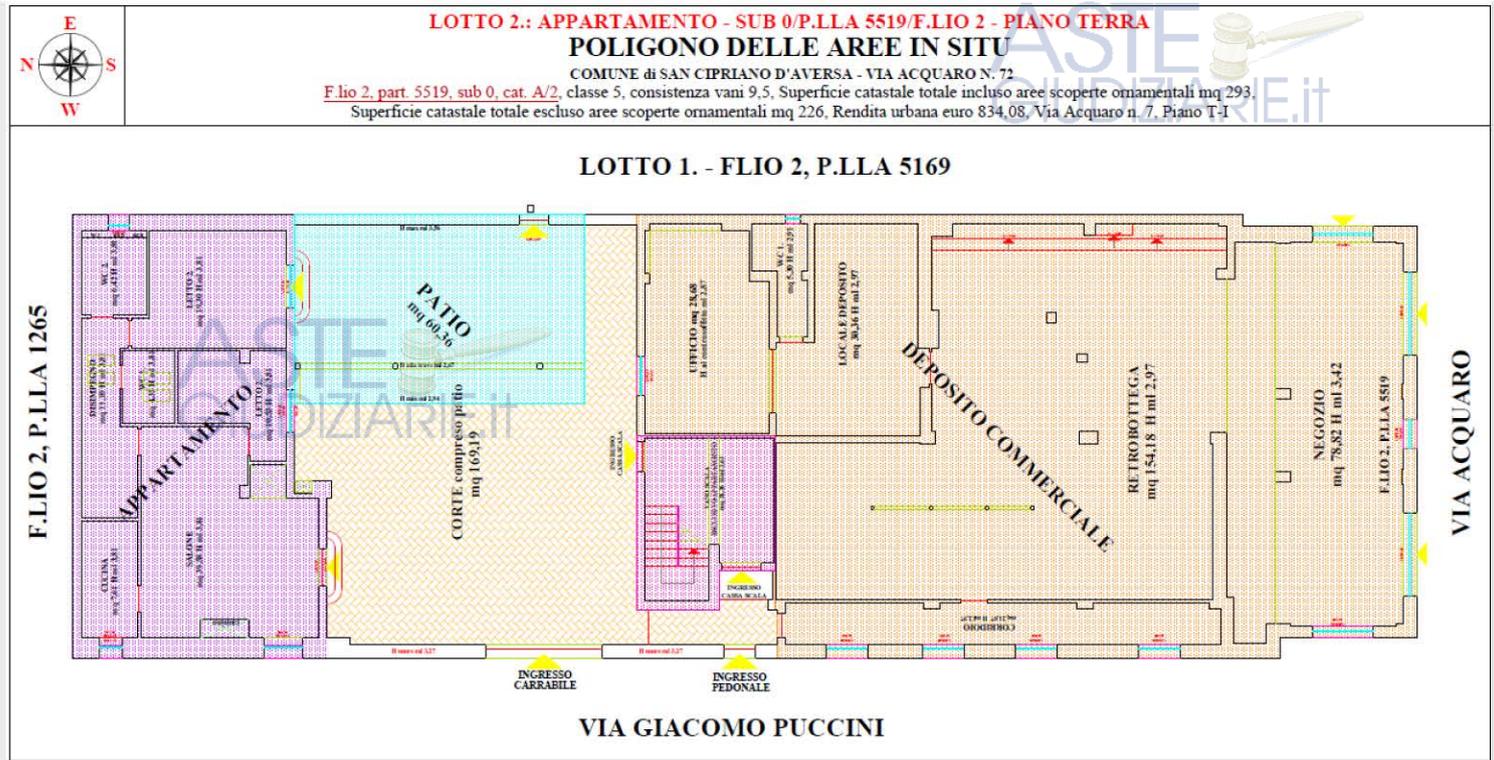
APPARTAMENTO COME RINVENUTO IN SITU - PIANO TERRA

RAPPORTO CON L' AREA CORTILIZIA e LE SUPERFETAZIONI TERRANEE

Il PIANO TERRA include:

Negozi su area cortilizia esclusiva, al confine Sud con Via Acquaro da cui ha accesso diretto, risultante da *ampliamento plano-volumetrico* su area cortilizia esclusiva/fronte Sud: il locale commerciale/mq netti **78,82** circa, afferente per tre lati con ampie vetrine rispettivamente:

Ampliamento deposito terraneo su area cortilizia, al confine Ovest con via Puccini: il locale terraneo oltre a sconfinare su corte sud, dando vita al locale commerciale, tracima anche a *Ovest* su medesima corte esclusiva, realizzando un ulteriore *ampliamento plano-volumetrico adibito a deposito*, mq netti 22,78 circa in assenza di titolo urbanistico,

Appartamento terraneo su area cortilizia esclusiva, al confine Nord con p.lla 1256: manufatto in muratura di mattoni elevato per un solo piano fuori terra, mq netti 102,27 circa e H netta interna ml 3,81, servito da corte interna su cui prospetta in affaccio diretto con tre bucaure, coperto da solaio piano verosimilmente latero-metallico forato da n. 4 lucernai; l'appartamento in oggetto - all'atto dell'accesso occupato dalla famiglia della debitrice esecutata - presenta impianto di base rettangolare regolare con lieve estroflessione sud della porzione di accesso; si articola in:

Patio terraneo su area cortilizia esclusiva, al confine Est con p.lla 5169: tettoia in lamiera metallica su ordito ligneo, perlinato ligneo all'intradosso e guaina bituminosa all'estradosso, in appoggio alla muratura interna longitudinale divisoria da Lotto 1., elevata per un solo piano fuori terra, circa mq 60,36 netti e H netta interna media ml 3,35, adibita a ricovero di autovetture: nell'area sottoposta al patio, lungo la muratura di confine, si apre il varco architravato protetto da cancelletto metallico di accesso alla p.lla 5169/Lotto 1.

Si rileva che le **quadrature legittime oggetto di stima**, al piano terra, sono ben inferiori alle **quadrature rinvenute in situ**, essendo epurate dalle implementazioni plano-volumetriche insanabili in alcun regime, come meglio innanzi esposto.

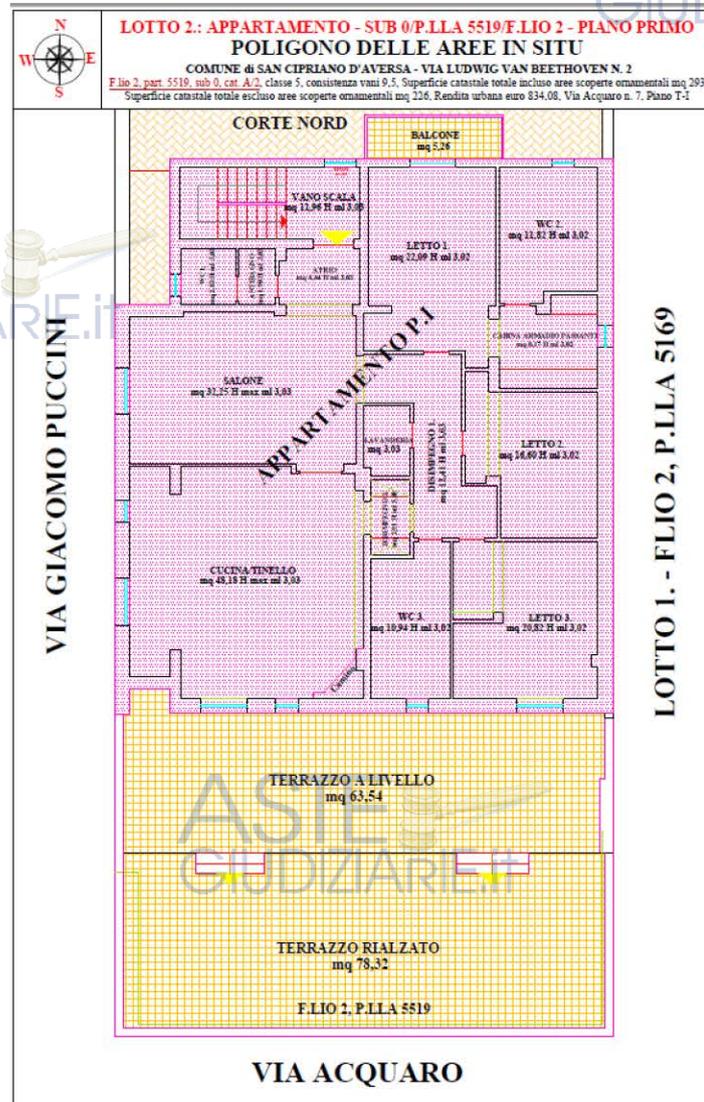
APPARTAMENTO COME RINVENUTO IN SITU - PIANO PRIMO

Il **PIANO PRIMO** include:

Ampio appartamento risultante dall' **illecito ampliamento** dell'originaria unità abitativa sui fronti **Est, Sud e Ovest**, all'origine della formazione di una superficie aggiuntiva **mq 74,44 lordi**, che, sommata alla quadratura legittima e pregressa assentita da giusti titoli (C.E. in sanatoria n. 46/2007 e successiva DIA n. 7675/2007), configura il bene rinvenuto in situ/ **mq 234 commerciali interni**

Contestualmente l'unità implementa la **superficie ornamentale esclusiva** al piano primo/fronte sud, avocando alle pertinenze esclusive la **copertura praticabile della volumetria di ampliamento** del sottoposto **negozio** terraneo fronte

strada, alla maggior quota di ml + 0,50 dagli interni abitativi; sicché il terrazzo sud/P.I si articola in **due aree** a quote differenti congiunte da due coppie di gradinate:

- mq 63,54: aliquota a quota degli interni
- mq 78,32: aliquota a quota ml + 0,50 a copertura del sottostante negozio

Anche le quadrature abitative al piano primo, oggetto di stima, sono ben inferiori alle quadrature rinvenute in situ, essendo epurate dalle implementazioni plano-volumetriche insanabili in alcun regime, come meglio innanzi esposto.

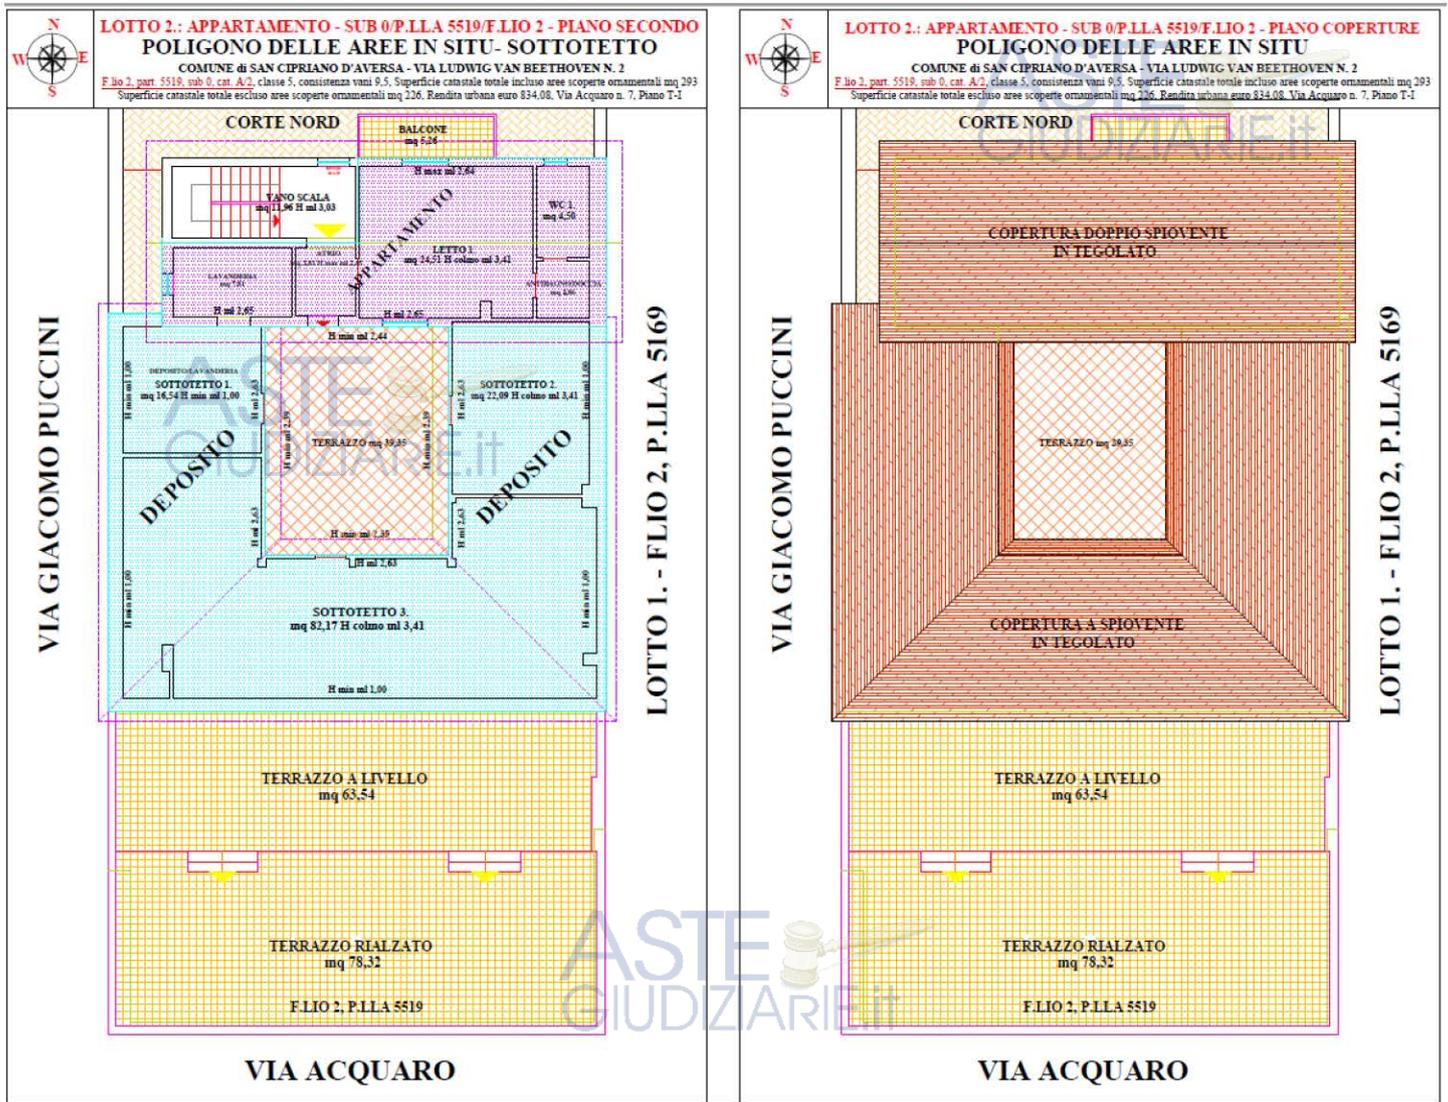
APPARTAMENTO COME RINVENUTO IN SITU - PIANO SECONDO- SOTTOTETTO

Il **PIANO SECONDO (SOTTOTETTO)** include:

Appartamento servito dalla **prima porta a destra** smontando sul ballatoio scala, coperto da *teito a doppia falda* inclinata nelle opposte direzioni Nord e Sud (le cui linee di gronda e colmo hanno, pertanto, andamento E/W) a sormonto anche della cassa scala servente.

- a sinistra: un vano principale corredato da bagno e antibagno, in affaccio diretto agli opposti fronti Nord e Sud, coperto da *teito a doppia falda* i cui spioventi si presentano intonacati e attintati all'intradosso;
- a destra: vano lavanderia in affaccio diretto a Ovest, sulla sottoposta corte terranea
- frontalmente al terrazzo baricentrico e scoperto/ mq 15,74 d'impianto rettangolare, perimetrato sui 4 fronti da ulteriori tre sottotetti /mq 65,02

- a Nord dal **sottotetto abitativo** appena esposto;
- a Est, Sud e Ovest da **tre sottotetti non abitativi** su ordito ligneo, tegolato di coppi di terracotta e perlinato a faccia vista all'intradosso, destinati variamente a spanditoio e depositi, coperti da falde unitarie, spioventi verso le perimetrazioni esterne del fabbricato; il tutto in diverso stato di conservazione e finitura.

- il **sottotetto 1.** sul fronte Ovest contiguo alla lavanderia ai cui interni è connesso - è impiegato a stenditoio, interamente rifinito alle pareti e alla pavimentazione e corredato da impianto elettrico e idraulico
- l'opposto **sottotetto 2.** sul fronte Est è utilizzato a deposito ed è parimenti rifinito alle pareti e alla pavimentazione
- il **sottotetto 3.** sul fronte Sud si presenta ancora allo stato rustico, privo di intonacatura alle pareti e di pavimentazione, corredato da scaldabagno elettrico e in fase di ultimazione.

*Anche le **quadrature legittime oggetto di stima**, al piano secondo, sono **ben inferiori** alle quadrature rinvenute in situ, essendo epurate dalle implementazioni piano-volumetriche insanabili in alcun regime, come appresso esposto.*

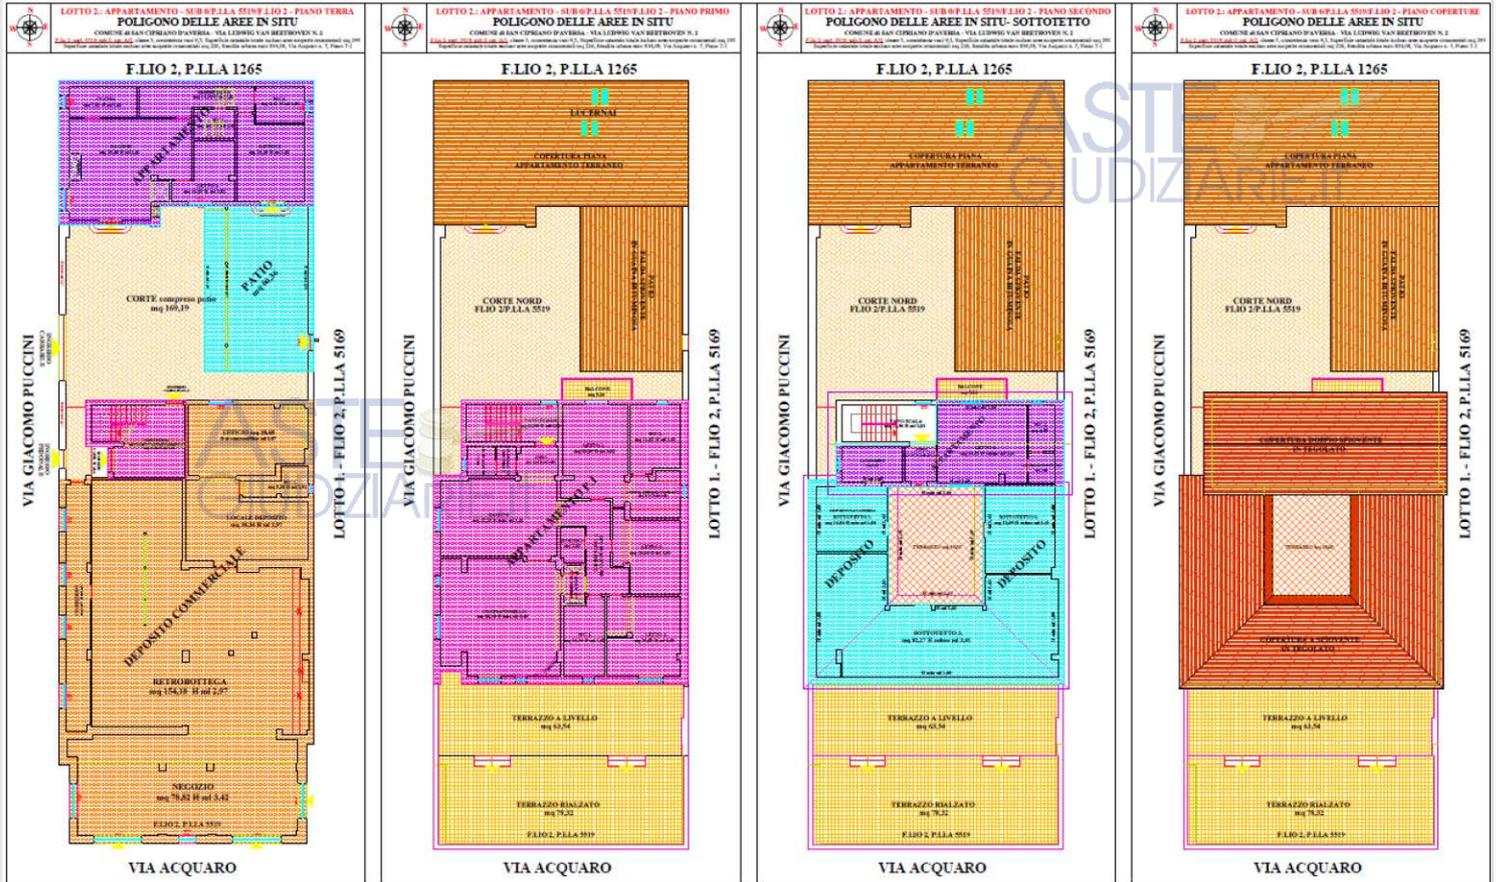
LUOGHI IN SITU - LEGITTIMI E ILLEGITTIMI IN SITU

SUB 0/P.LLA 5519/PIANO TERRA: mq 474,63 commerciali globali IN SITU = mq 121,23 + mq 294,28 + mq 31,92 + mq 27,20

SUB 0/P.LLA 5519/PIANO PRIMO: mq 381,12 commerciali globali IN SITU = mq 234,05 + mq 147,07

SUB 0/P.LLA 5519/PIANO SECONDO /SOTTOTETTO: mq 135,29 commerciali globali IN SITU= mq 54,53 + mq 65,02 + mq 15,74

mq 474,63 (P.T) + mq 381,12 (P.I) + mq 135,29 (P.II) = mq 991,04

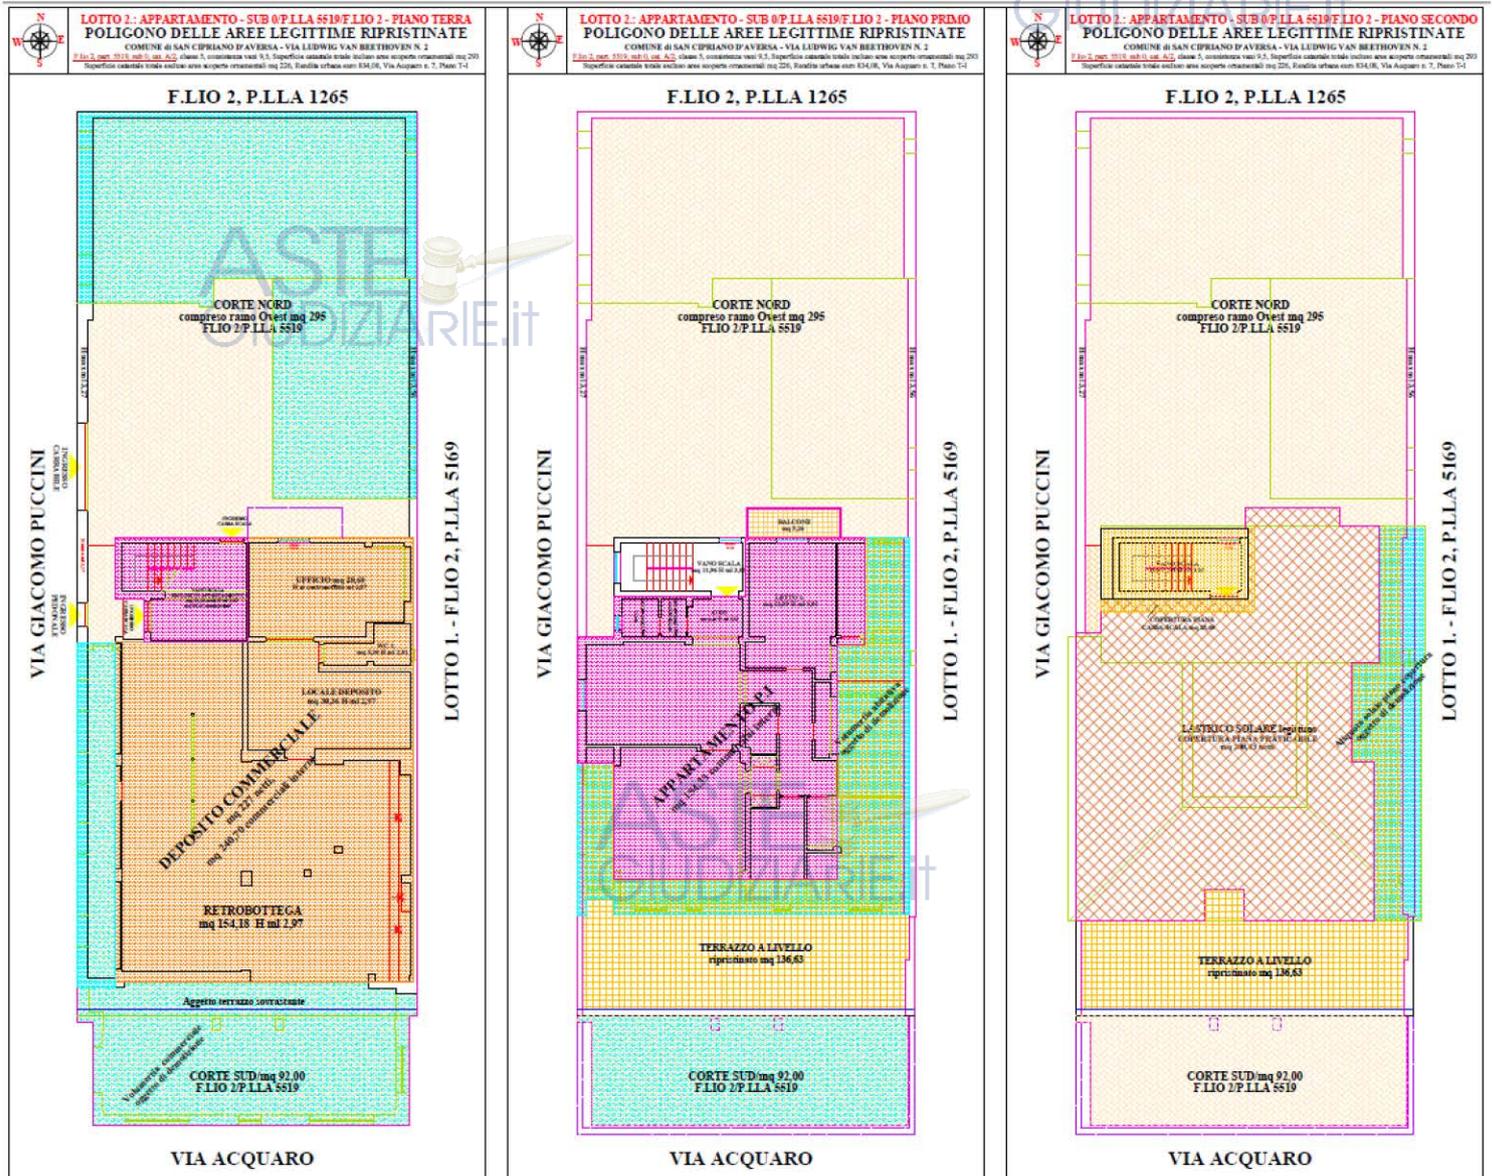
LUOGHI OGGETTO DI STIMA, CORRETTAMENTE RIPRISTINATI

Si computano le **superfici commerciali legittime e legittimabili ordinariamente, escludendo le superficie insanabili in alcun regime**, il tutto opportunamente computato secondo i criteri guida dell'Agenzia del Territorio

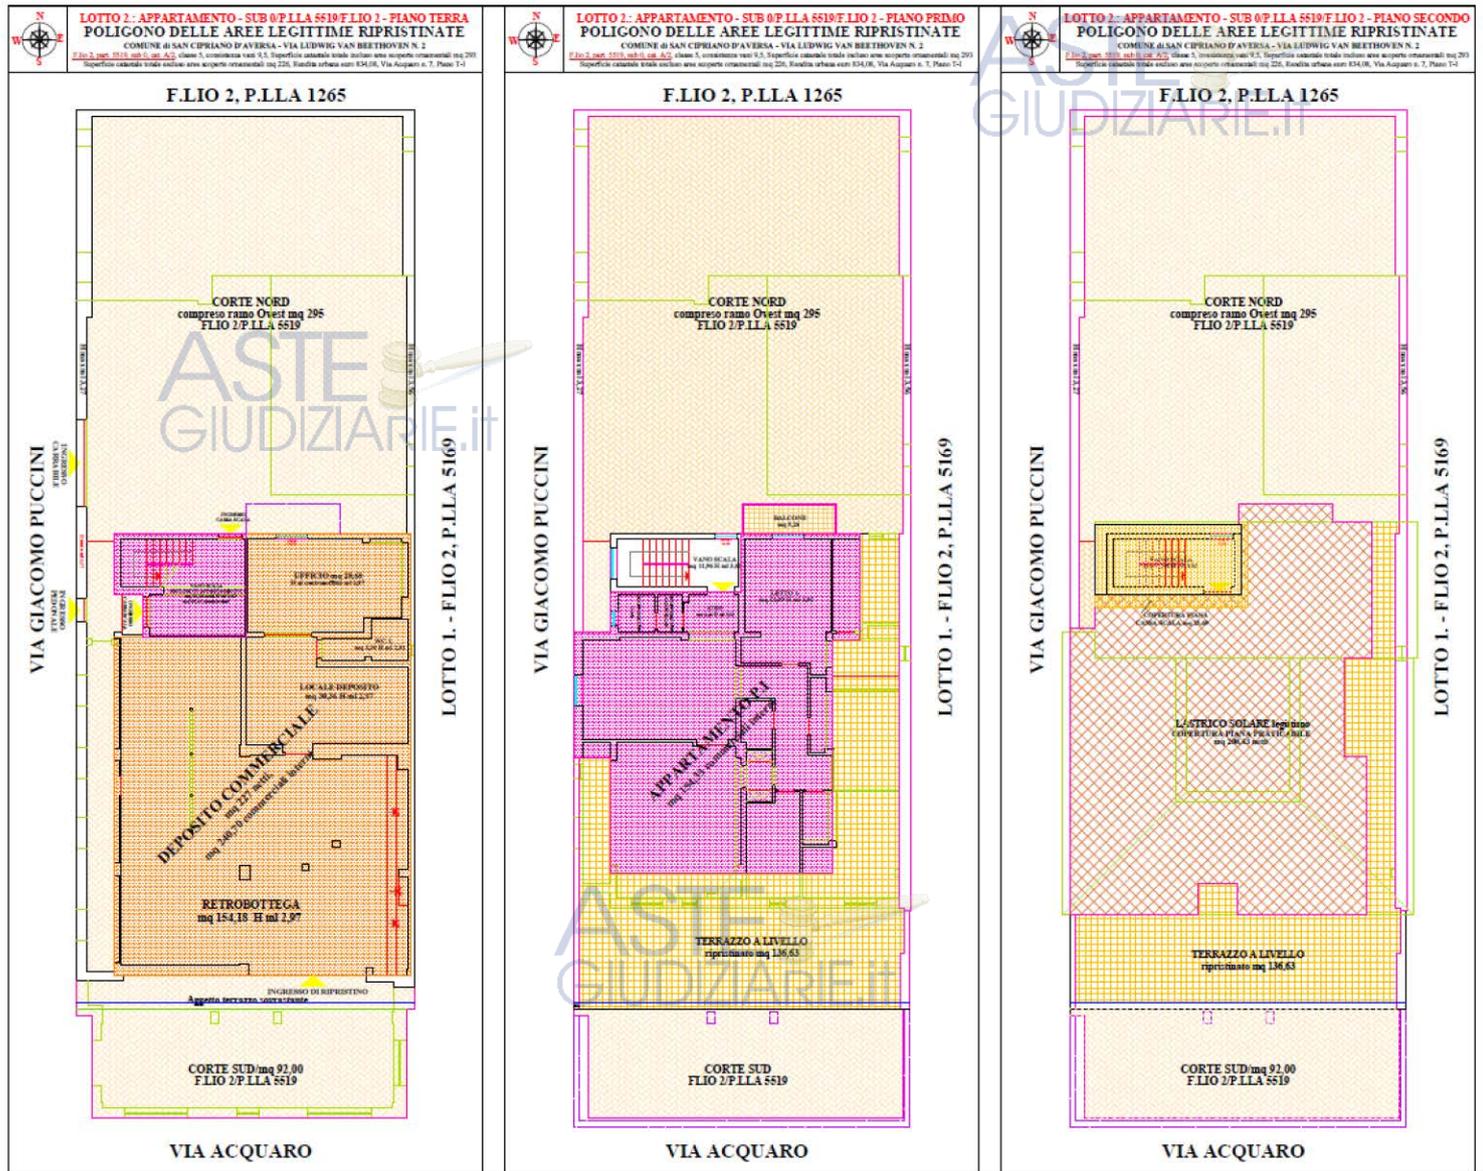
QUADRATURE LEGITTIME e LEGITTIMABILI ORDINARIAMENTE EX ART. 36 DPR 380/2001

SUB 0/P.LLA 5519/PIANO TERRA: mq 367 commerciali globali LEGITTIMI E LEGITTIMABILI = mq 74,07 + mq 190,12 + mq 25,42 + mq 77,40

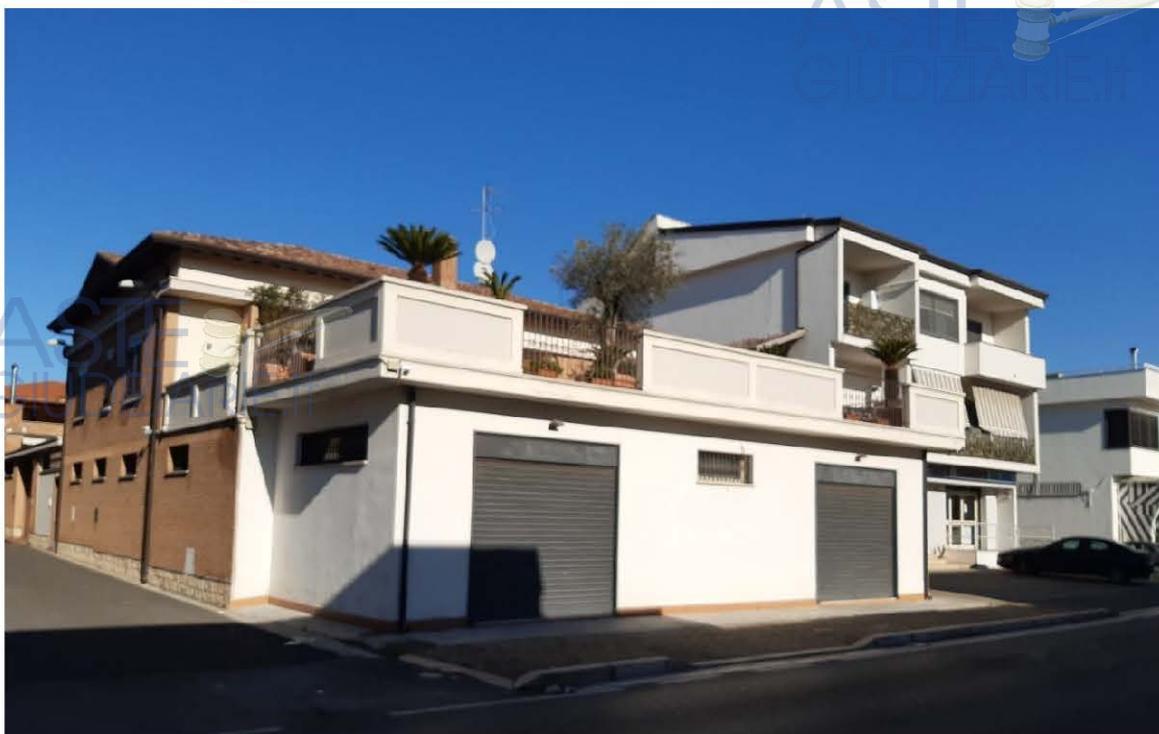
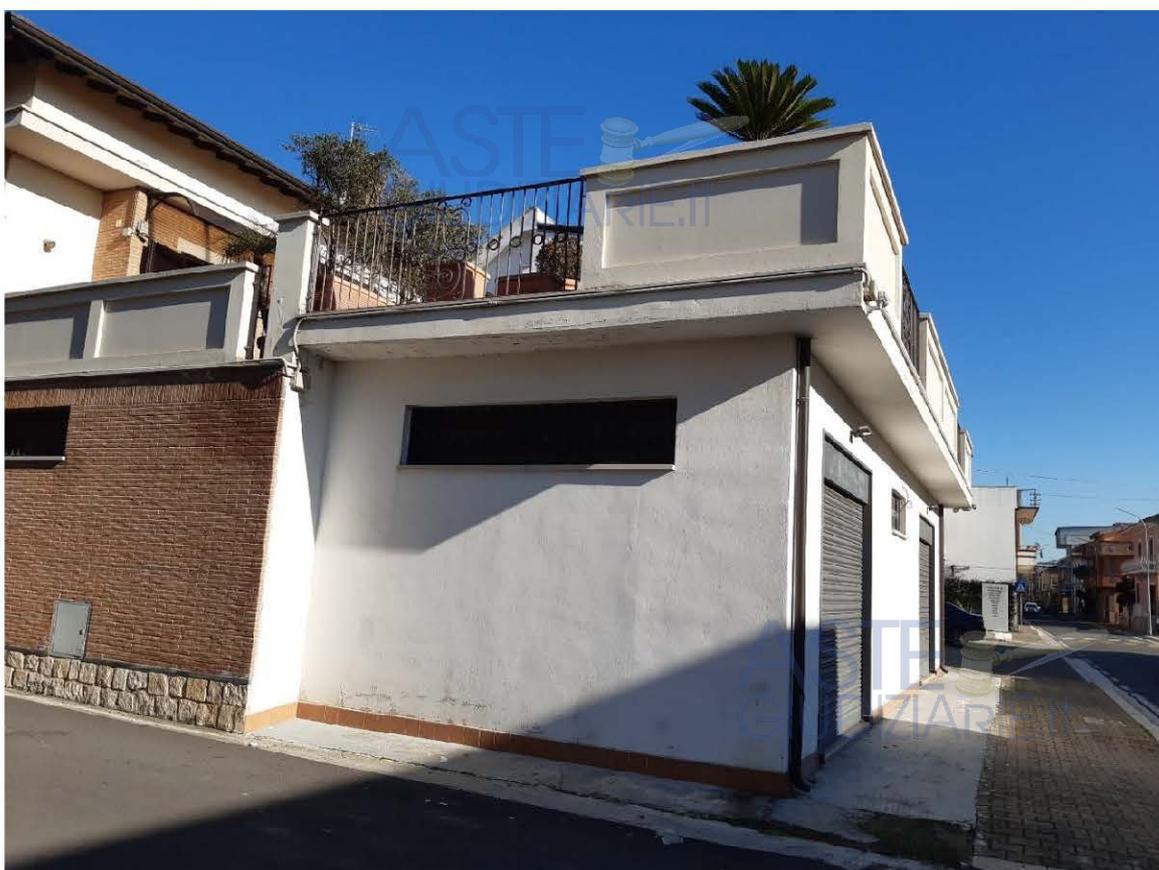
FRONTE SUD - IN PRIMO PIANO VOLUMETRIA DI AMPLIAMENTO - NEGOZIO TERRANEO
SULLA CUI COPERTURA DI ESTENDE IL TERRAZZO DELL' APPARTAMENTO PADRONALE.
IN AMPLIAMENTO DEL PREESISTENTE TERRAZZO AL LIVELLO

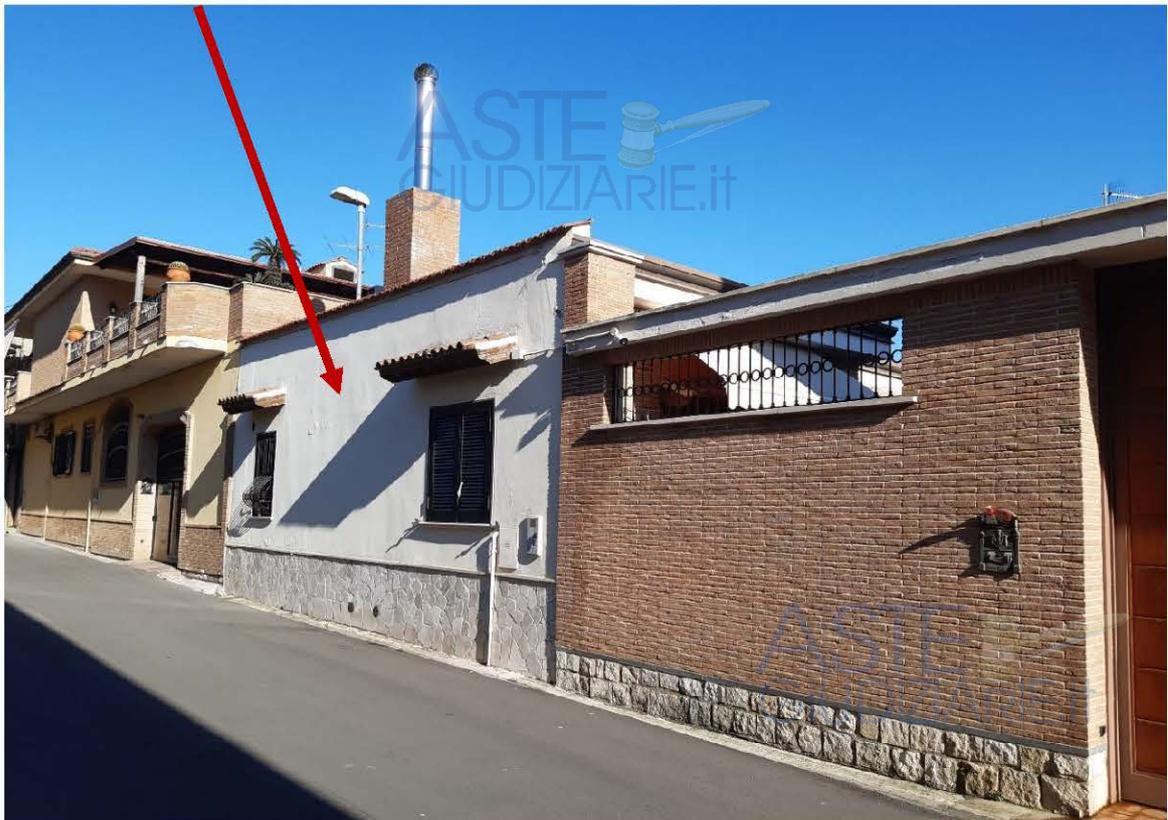
FRONTE OVEST MANUFATTO ABITATIVO - SUPERFETAZIONE IN AFFACCIO DIRETTO SU STRADA

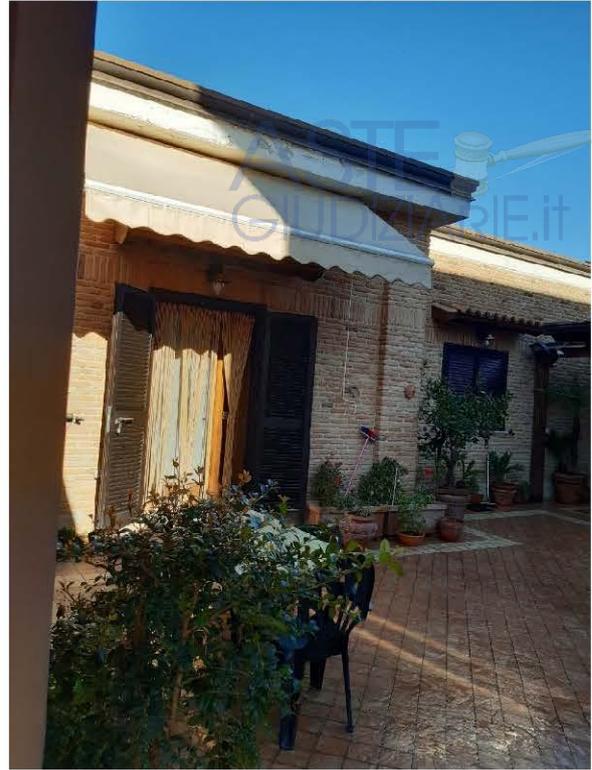
MANUFATTO ABITATIVO IN SUPERFETAZIONE SU AREA CORTILIZIA FRONTE NORD

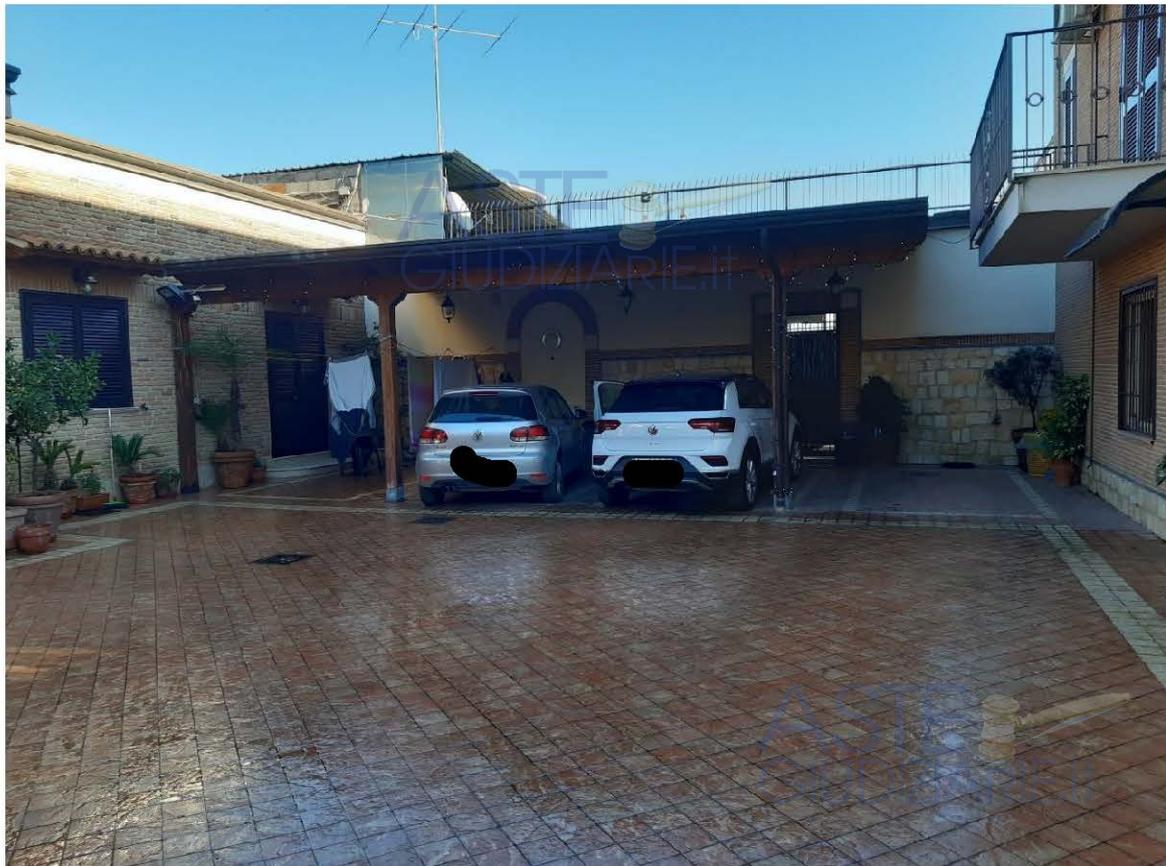
PATIO IN SUPERFETAZIONE SU AREA CORTILIZIA FRONTE EST

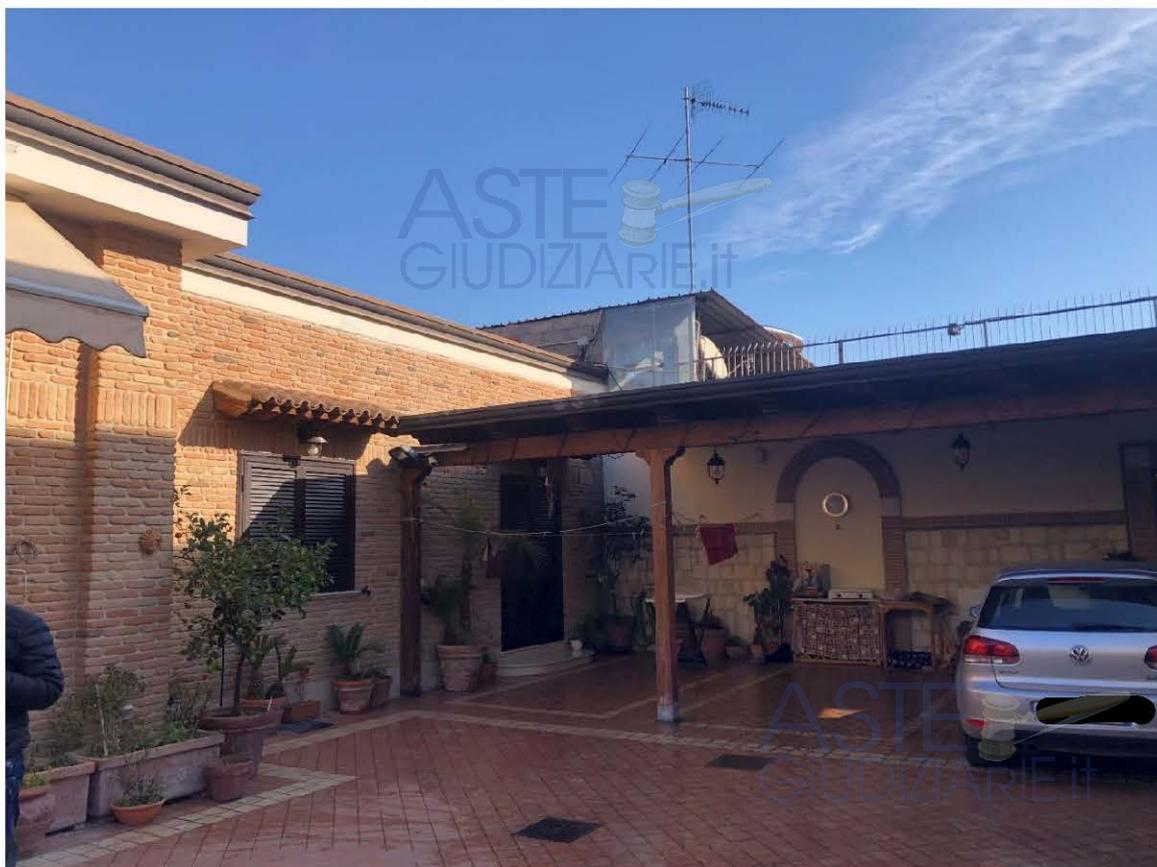
ACCOSTAMENTO MANUFATTO ABITATIVO AL PATIO

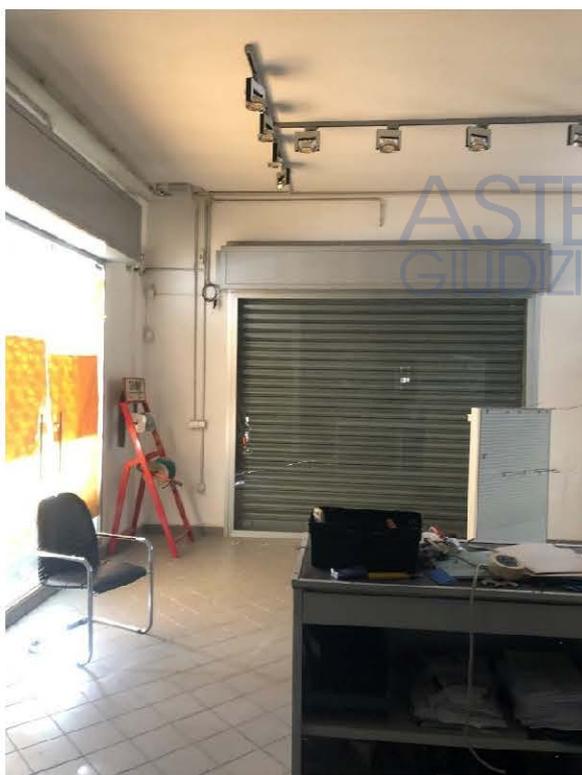
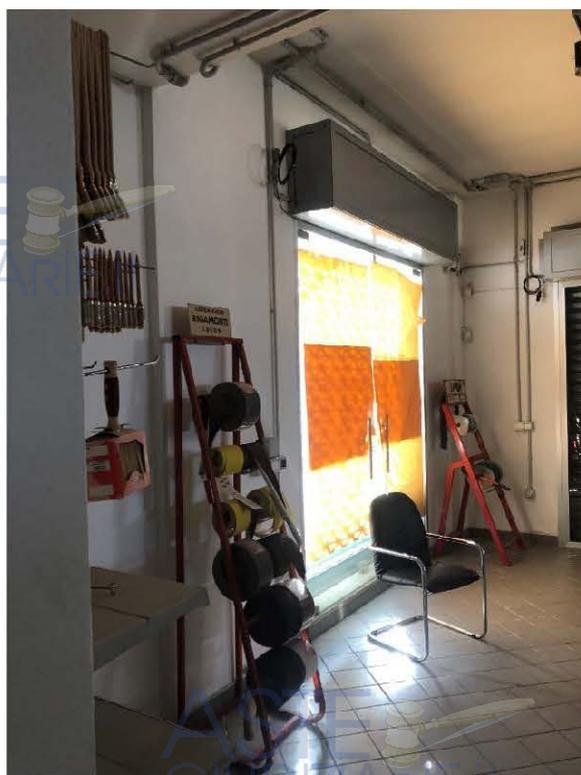
INTERNI NEGOZIO IN SUPERFETAZIONE SU AREA CORTILIZIA FRONTE SUD
