OGGETTO: **- RELAZIONE TECNICA D'UFFICIO**

**E.I. 143/2025**

OGGETTO: **E.I. 143/2025 – RELAZIONE DI STIMA IMMOBILI - CTU**

Il compendio pignorato è costituito da un'unità immobiliare ad uso abitativo sita nel Comune di **Marano di Napoli (NA)**, al viale Duca d'Aosta n. 3 (catastralmente indicato al viale Duca d'Aosta, ma identificato anche come via Michele Morelli n. 3).

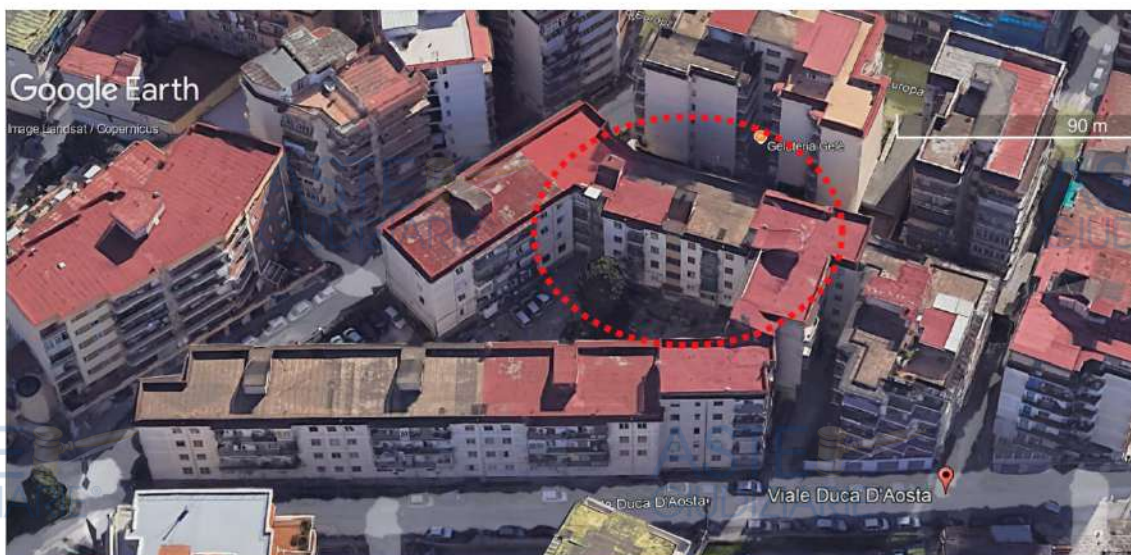
L'unità abitativa è parte di un fabbricato condominiale più ampio ed è posta al terzo piano della scala C, interno 7.

- Composizione interna: L'immobile è composto da quattro vani ed accessori. Nello specifico, dalla planimetria e dal rilievo effettuato in loco, si individuano: ingresso/corridoio, cucina, soggiorno, tre camere da letto; w.c.; lavanderia; ripostiglio.
- Altezza interna: I vani hanno un'altezza utile di **3,00 mt.**
- Superfici:
  - Superficie interne utile, con esclusione dei vani e delle murature = 90,426 mq
  - Superficie interna netta, con esclusione delle murature = 99,062 mq
  - Superficie del balcone 1 = 13,356 mq
  - Superficie del balcone 2 = 5,445 mq
- Superficie: La superficie catastale totale è di **116 mq** (di cui 111 mq escluse le aree scoperte/balconi).
- Esposizione: L'appartamento gode di doppia esposizione con balconate che affacciano sui rispettivi lati.

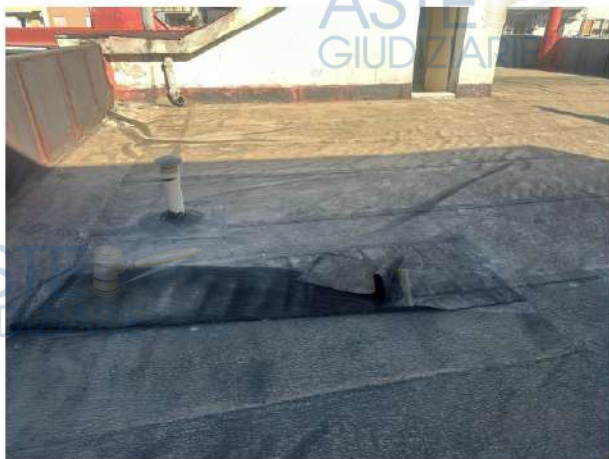
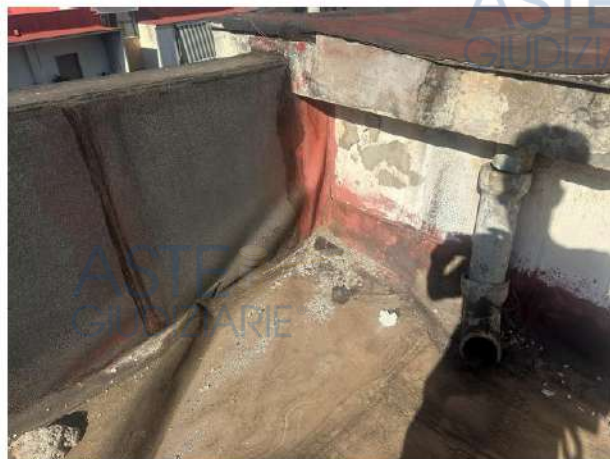
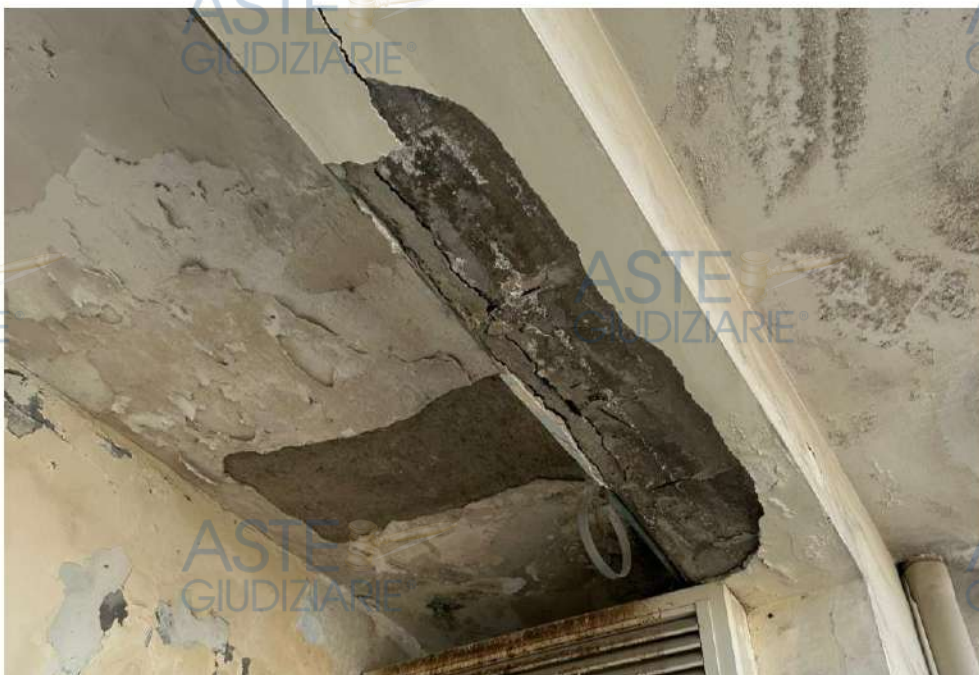
Nella determinazione del valore finale, si tiene conto dello stato di degrado, dovuto alla mancata manutenzione ordinaria e straordinaria, rilevato durante i sopralluoghi. Le criticità strutturali e manutentive che incidono negativamente sulla stima sono:

Nello specifico, in sede di primo accesso, lo scrivente ha svolto anche un sopralluogo presso il lastrico solare appurando il cattivo stato della guaina di impermeabilizzazione, condizione che può essere considerata la causa dei distaccamenti qui descritti.

Il valore definitivo, quindi, si determina applicando i coefficienti di merito precedentemente ricavati, ovvero il coefficiente che tiene conto dello stato di degrado dell'immobile e paria a 0,75 e quello di piano pari a 0,80.
