TRIBUNALE DI NAPOLI NORD

N°16/25 R.G.E.

- 1. LOTTO N.1: APPARTAMENTO AL PRIMO PIANO INTERNO N.1
CON LASTRICO SOLARE PERTINENZIALE AL SECONDO PIANO**
- 2. LOTTO N.2: DEPOSITO AL PIANO INTERRATO**
- 3. LOTTO N.3: LOCALE COMMERCIALE AL PIANO TERRA**

L'Esperto Stimatore
Dr. Ing. Enrico Rossetti
S.S. 87 Sannitica n°77
81100 Vaccheria - Caserta
Tel/fax 08231542355
Cell. 3392151953
E-mail ingenricorossetti@libero.it
P.E.C. enrico.rossetti@ordingce.it

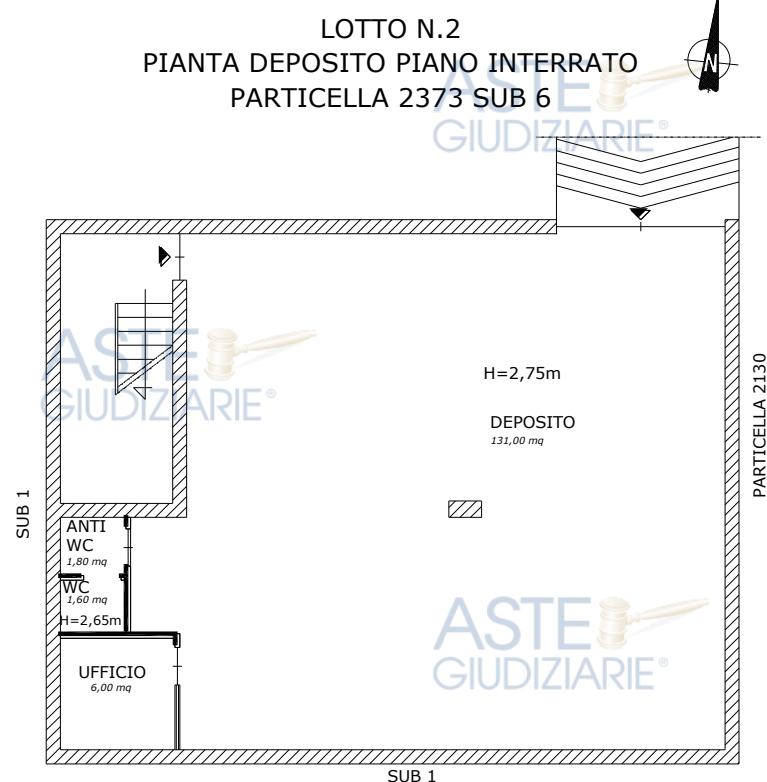
Figura 54 planimetria del deposito al piano interrato

Dalla planimetria **[all. n. 31]** del deposito al piano interrato è stato possibile dedurre la superficie utile interna complessiva di 140,40 mq, suddivisa tra i vari ambienti: (Figura 54):

- **Piano Interrato - altezza utile interna di 2,75 m**

- Deposito della superficie di 131,00 mq;
- Ufficio della superficie di 6,00 mq;
- Antibagno della superficie di 1,80 mq;
- Bagno della superficie di 1,60 mq.
