RELAZIONE DI STIMA

Esecuzione Immobiliare

R.G.E. 182/2025

Esperto Stimatore
arch. Maurizio Viscardi

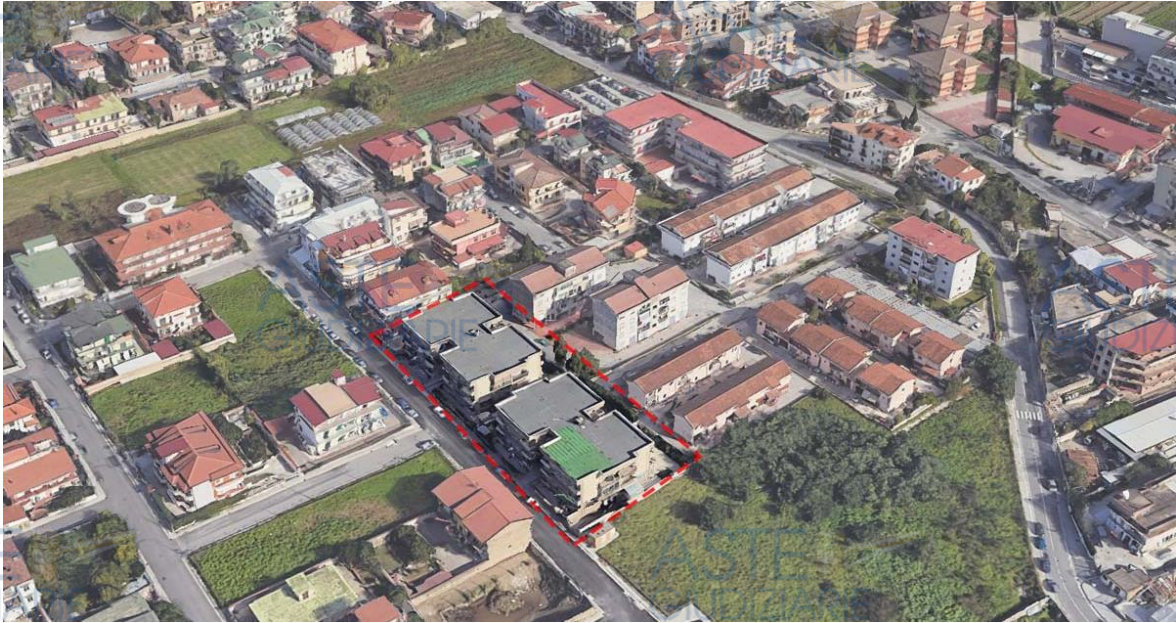
imm.2.02: vista aerea del complesso residenziale (estratto da Street View®)

I beni pignorati fanno parte di un complesso residenziale risalente al 2015, composto da due blocchi edilizi inseriti in un lotto di forma allungata parallela alla strada. I due corpi di fabbrica, articolati in tre piani fuori terra oltre al seminterrato, sono realizzati con struttura portante in cemento armato, solai in latero cemento, copertura piana. Le facciate, apparse in condizioni di manutenzione più che sufficienti, sono intonacate e tinteggiate sulle tonalità del beige. Gli accessi al fabbricato, sia carrabili che pedonali, sono ubicati direttamente sulla strada. In particolare, il piano seminterrato, collegato internamente ai piani superiori dal corpo scala con ascensore, è accessibile con i veicoli dalle due rampe laterali poste alle estremità del complesso: seguendo il verso unico di percorrenza della corsia di manovra, sono destinate una all'entrata e l'altra all'uscita dei mezzi.

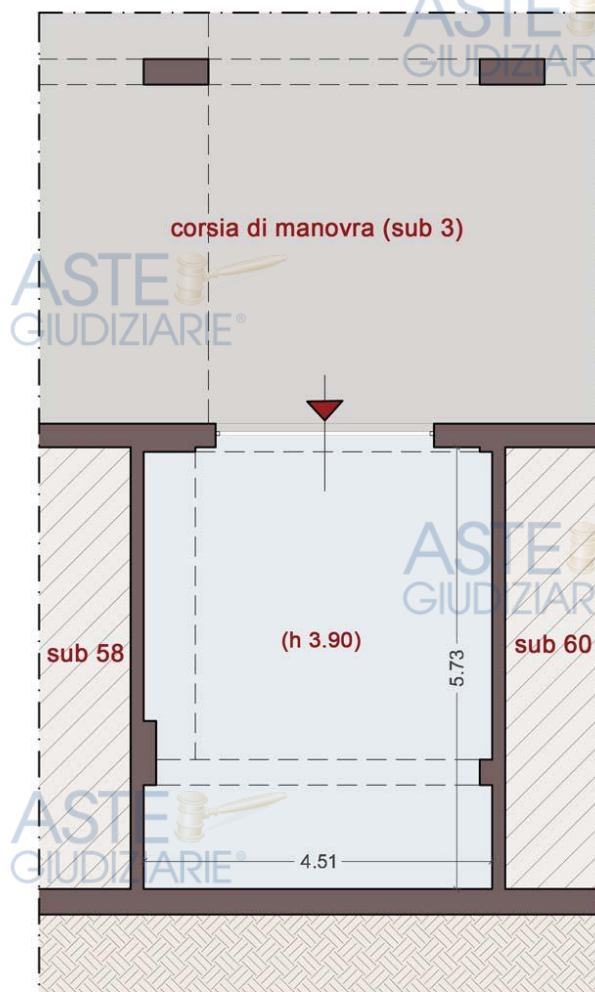
gr2.02: pianta stato di fatto (SUB 59)

Il box auto fa parte del blocco B, corrispondente alla decima unità alla destra di chi percorre la corsia di manovra. L'unità pignorata si compone di un unico locale rettangolare, chiuso con un portellone metallico a bascula. Il locale è dotato di una piccola finestrella. Le pareti laterali e il soffitto sono intonacati e tinteggiati di colore bianco; la parete di fondo contro terra presenta il cemento a vista della struttura. Il pavimento è asfaltato. È presente l'impianto elettrico con canalizzazioni a vista.

La superficie utile interna complessiva è di **25 mq** circa, con un'altezza interna netta di **3,90 m** (cfr. Allegato 12 – grafico 2). L'unità confina a nord con box sub 58, a sud con box sub 60, a est con corsia di manovra, a ovest con terrapieno.

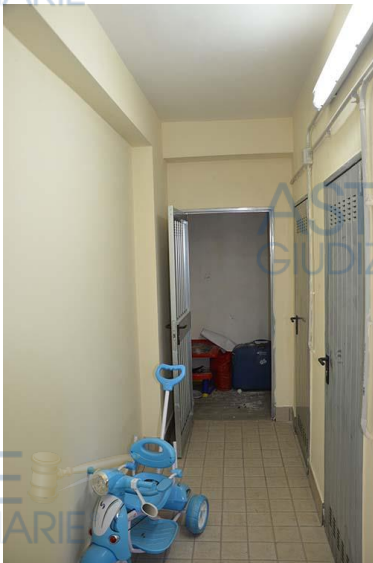
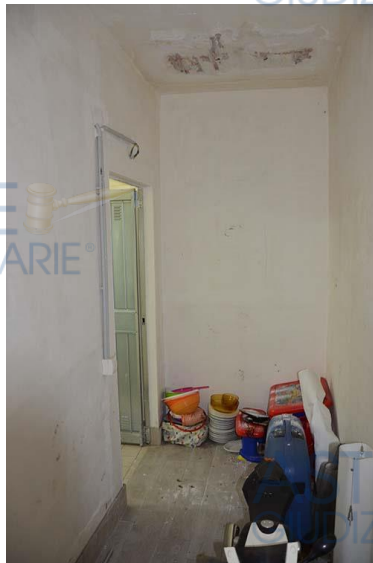
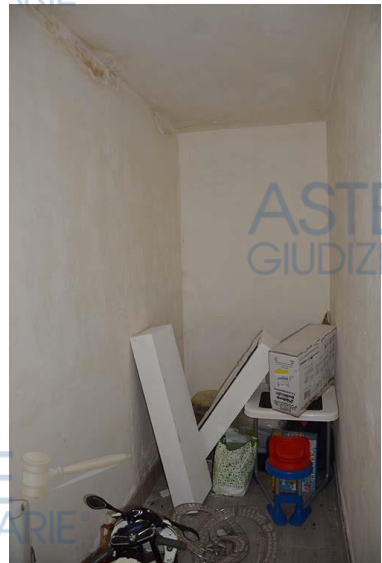
imm.2.10: accesso al blocco A e interno del corpo scala

La cantinola è posta all'interno del corpo scala del blocco B e corrisponde all'ultima unità posta sul fondo del corridoio di accesso. L'unità pignorata si compone di un unico locale rettangolare, chiuso con una porta metallica. Il locale è privo di finestroni o aperture esterne. Le pareti e il soffitto sono intonacati e tinteggiati di colore bianco. Il pavimento è realizzato con mattonelle in ceramica a listelli rettangolari effetto legno. È presente l'impianto elettrico con unico punto luce.

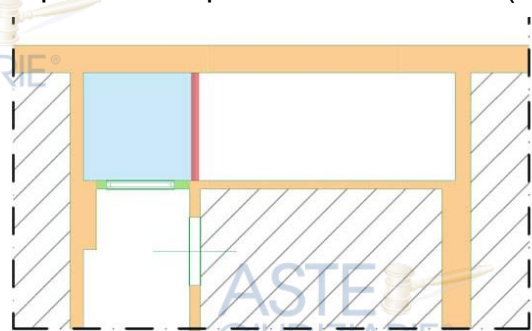
gr.5.03: sovrapposizione pianta stato di fatto e pianta progetto S.C.I.A. prot. 11017-2016

- per la cantinola, si rileva il minore spessore della parete di fondo e la diversa collocazione della porta di ingresso e il conseguente inglobamento della porzione di pianerottolo comune (sub 49) (cfr. Allegato 12 – grafico 13).

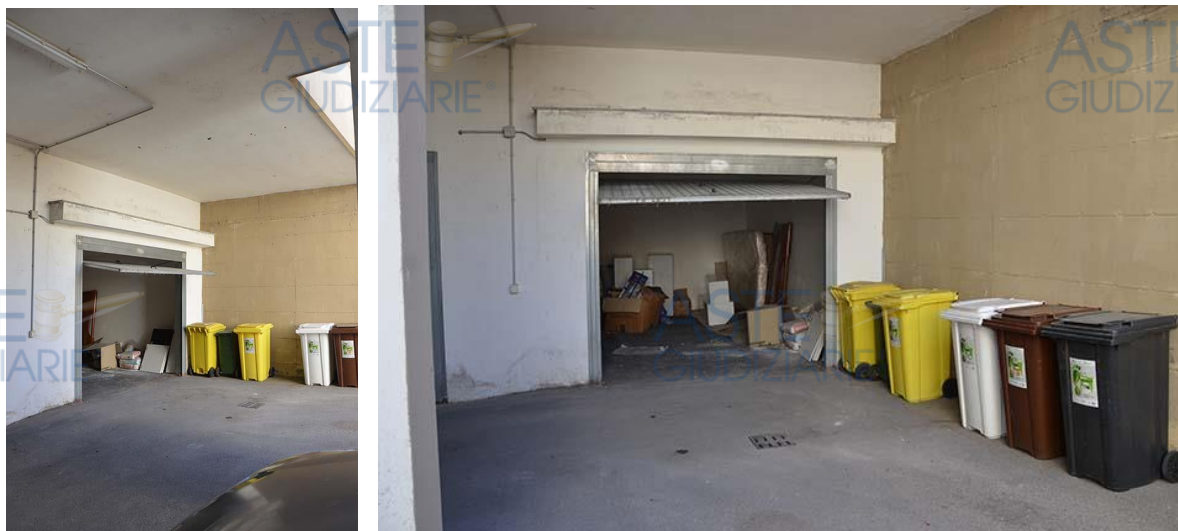
imm.2.08: viste del box dalla
corsia di manovra

Il box auto fa parte del blocco B, corrispondente all'ultima unità alla sinistra di chi percorre la corsia di manovra, posta nell'angolo di fronte alla rampa di uscita. L'unità pignorata si compone di un unico locale rettangolare, chiuso con un portellone metallico a bascula, privo di aperture. Le pareti laterali e il soffitto sono intonacati e tinteggiati di colore bianco. Il pavimento è asfaltato. È presente l'impianto elettrico con canalizzazioni a vista.

La superficie utile interna è di **22 mq** circa, con un'altezza interna netta di **2,73 m** (cfr. Allegato 12 – grafico 2). L'unità confina a nord con box sub 56, a sud e a est con terrapieno, a ovest con corsia di manovra.

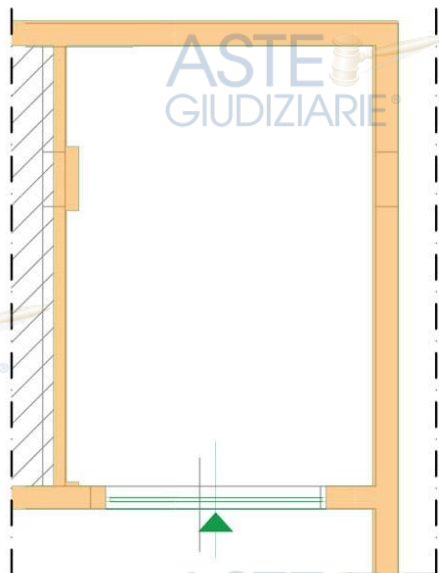
Lo stato di fatto del box auto è conforme alla planimetria catastale (cfr. Allegato 12 – grafico 8):

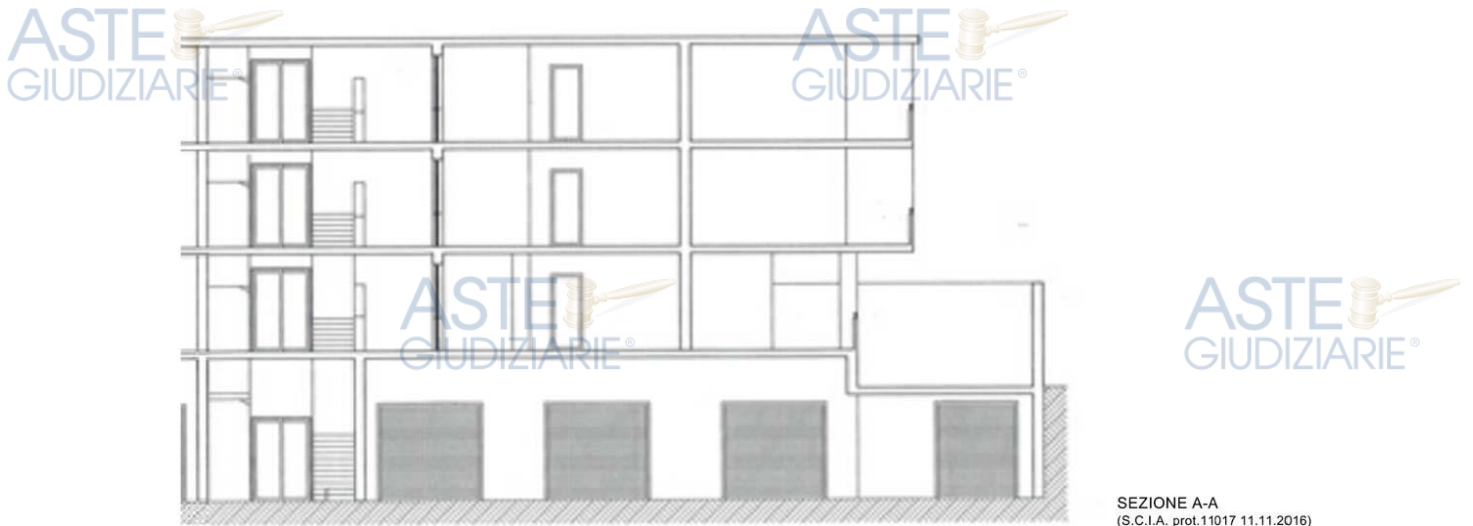
PIANTA PIANO SEMINTERRATO (S.C.I.A. prot.11017 11.11.2016)

Sebbene la verifica della conformità possa limitarsi alla sola unità pignorata, escludendo quella più in generale dell’intero fabbricato, confrontando il bene con la tavola di progetto allegato alla S.C.I.A. si evidenzia la differente composizione del piano seminterrato per la porzione terminale comprendente la rampa. Rispetto al progetto, infatti, la superficie del piano è più piccola non essendoci l’ultimo box e avendo “arretrato” la rampa. Tale differenza si ritiene comunque conseguenza dell’errata rappresentazione della planimetria di progetto, tant’è che quest’ultima non trova concordanza con i relativi prospetti e sezioni contenute nello stesso grafico, corrispondenti invece allo stato di fatto. Mentre in pianta si contano cinque box, nella sezione/prospetto se ne contano quattro come effettivamente realizzati. Inoltre, sovrapponendo i grafici appare evidente la corrispondenza del corpo scala e quella della parete di fondo che costituisce il limite dell’edificio.

Di conseguenza, rispetto alla pianta di progetto, l’unità pignorata coincide con il penultimo box rappresentato e non con il box posto all’angolo. Al di là delle differenze grafiche, comunque, dalla sovrapposizione della pianta si può constatare la conformità della profondità rilevata del locale; rispetto alla sezione/prospetto, invece, si rileva la conformità del box a quanto previsto dal progetto, relativamente alla posizione e alla configurazione del piano seminterrato (cfr. Allegato 12 – grafico 15).
