**TRIBUNALE DI NAPOLI NORD**

**N°185/25 R.G.E.**

- 1. LOTTO N.1: APPARTAMENTO AL PIANO RIALZATO - INTERNO N.2**
- 2. LOTTO N.2: APPARTAMENTO AL PRIMO PIANO - INTERNO N.3**
- 3. LOTTO N.3: APPARTAMENTO AL PRIMO PIANO - INTERNO N.4**
- 4. LOTTO N.4: PORTICATO, DEPOSITO E BOX AUTO AL PIANO TERRA**

***L'Esperto Stimatore***

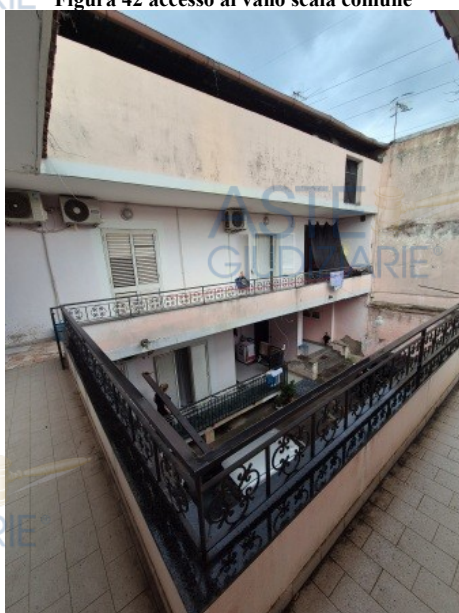
Figura 44 balcone con servitù di passaggio per accesso al sub 5 della p.lla 677 del foglio 10

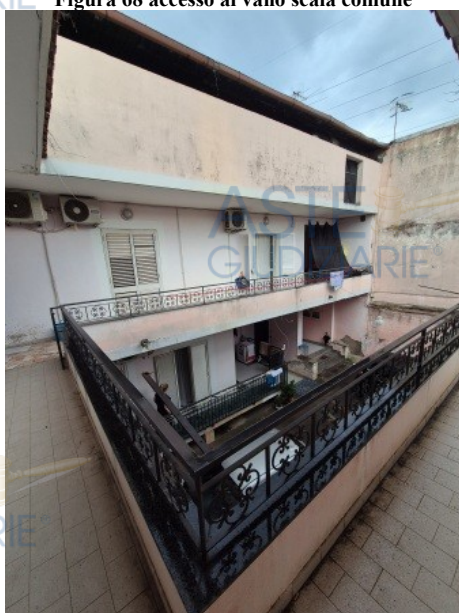
Figura 70 balcone con servitù di passaggio per accesso al sub 5 della p.lla 677 del foglio 10
