RUOLO GENERALE ESECUZIONE - N° 197 / 2020

Perizia dell'Esperto ex art. 568 c.p.c. Ing. Buonavolontà Salvatore, nell'Esecuzione Immobiliare 197/2020 del R.G.E.

Bene N° 1 – Unità immobiliare, a destinazione di tipo economico (A3), con corte esterna che si sviluppa su un solo lato e che da l'accesso sulla pubblica via, Via Fratelli Rosselli, n°6.

Bene N° 2 – Unità immobiliare, a destinazione di tipo economico (A3), con corte esterna che si sviluppa su due livelli, mentre un solo lato da l'accesso sulla pubblica via, Via Fratelli Rosselli, n°6.

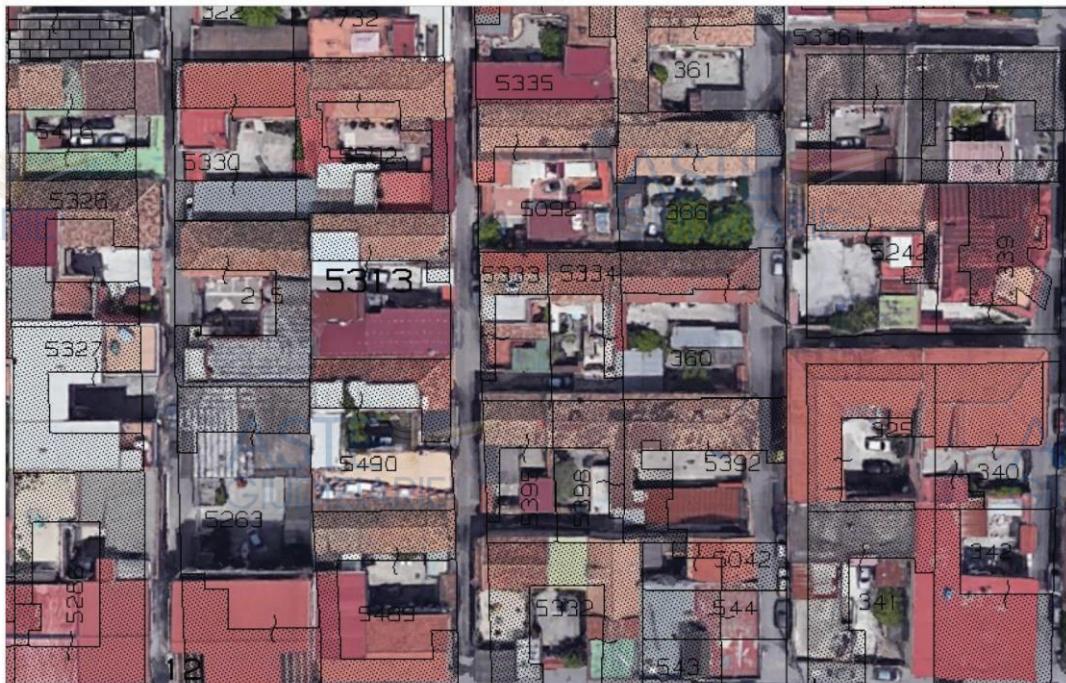
Di seguito viene riportata la sovrapposizione delle orto foto con la relativa mappa catastale (il fabbricato non è inserito in mappa), relativamente al bene oggetto di stima immobiliare.

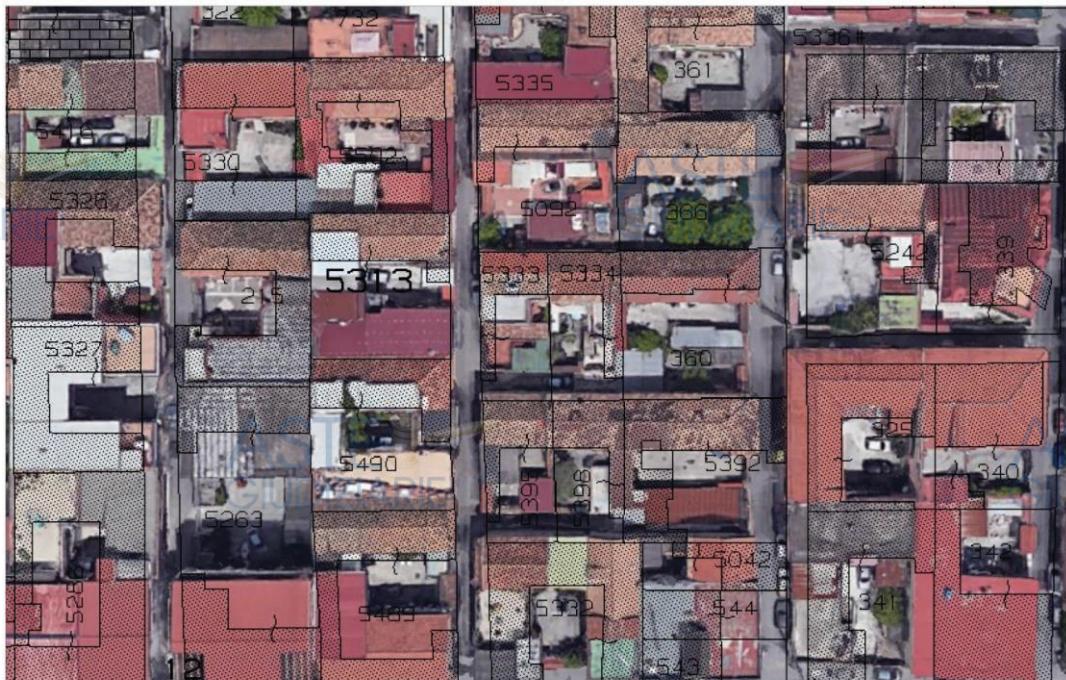
Di seguito viene riportata la sovrapposizione delle orto foto con la relativa mappa catastale (il fabbricato non è inserito in mappa), relativamente al bene oggetto di stima immobiliare.

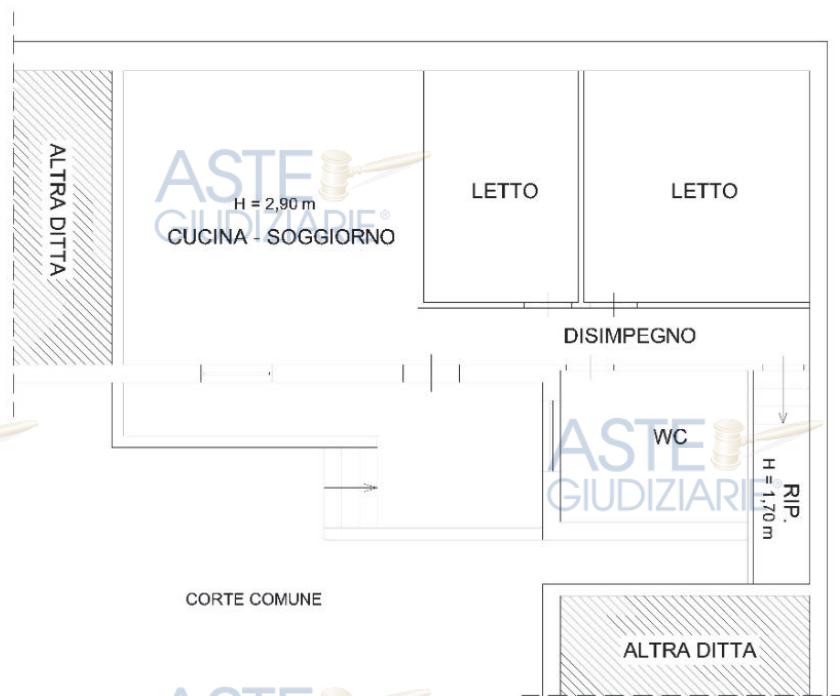
TAVOLA

Tribunale di Napoli Nord G.E.: Dott.ssa A. FUSCO RGE: 197/2020	ESECUZIONE IMMOBILIARE Ing. Salvatore Buonavolonta' RILIEVO UNITA' IMMOBILIARE Comune: CASALUCE (CE) Foglio 8, P.Ila 5313, Sub 4
--	--

SUPERFICIE LORDA PIANO TERRA: MQ. 82,75

SUPERFICIE UTILE PIANO TERRA : MQ. 67,20

SUPERFICIE NON RESIDENZIALE : MQ 10,65

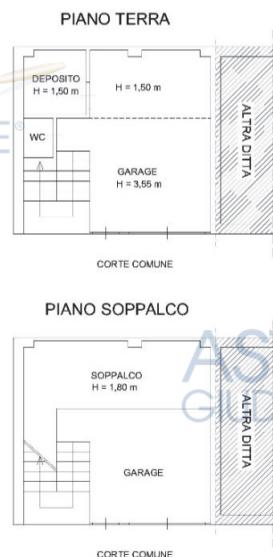
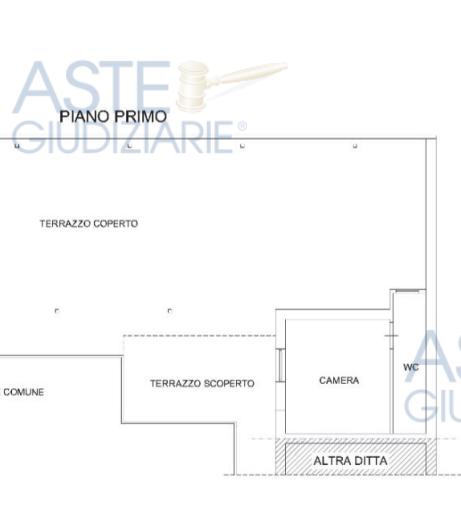
2
TAVOLA

ESECUZIONE IMMOBILIARE
Ing. Salvatore Buonavolonta'
RILIEVO UNITA' IMMOBILIARE
Comune: CASALUCE (CE)
Foglio 8, P.Ila 5313, Sub 6

SUPERFICIE LORDA PIANO TERRA: MQ. 34,25
SUPERFICIE UTILE PIANO TERRA : MQ. 25,66
SUPERFICIE UTILE PIANO SOPPALCO : MQ. 12,67
SUPERFICIE LORDA PIANO PRIMO : MQ. 19,75
SUPERFICIE UTILE PIANO PRIMO : MQ. 15,11
SUPERFICIE TERRAZZO COPERTO : MQ. 115,08
SUPERFICIE TERRAZZO SCOPERTO : MQ. 12,55

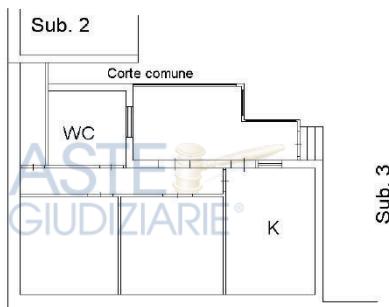
Vi è corrispondenza tra planimetria catastale e stato dei luoghi.

Catasto dei Fabbricati - Situazione al 29/06/2022 - Comune di CASALUCE(B916) - < Foglio 8 - Particella 5313 - Subalterno 4 >
VIA FRATELLI ROSELLI n. 6 Piano T

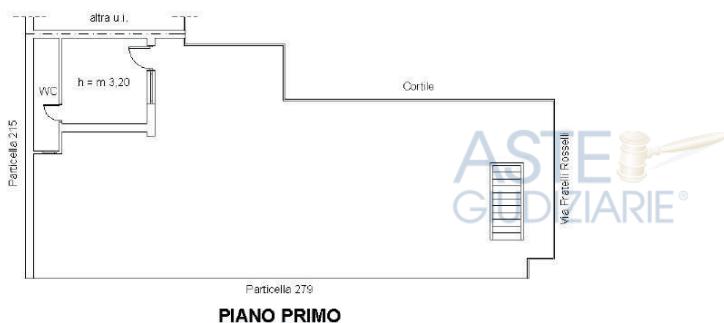
Vi è corrispondenza tra planimetria catastale e stato dei luoghi in termini di sagome edificate, al solo piano terra la distribuzione degli spazi interni è diversa, mentre al primo piano non è rappresentata la struttura in ferro di copertura.

Costi per l'adeguamento della planimetria €500,00.
