TRIBUNALE DI NAPOLI NORD

Procedura RGE: 198/2025

LOTTO UNICO: Piena proprietà di immobile sito in Caivano Via delle Rose n. 61 piano terra con ingresso dalla porta a sinistra per chi entra nel cortile

PERIZIA DI STIMA ANONIMA

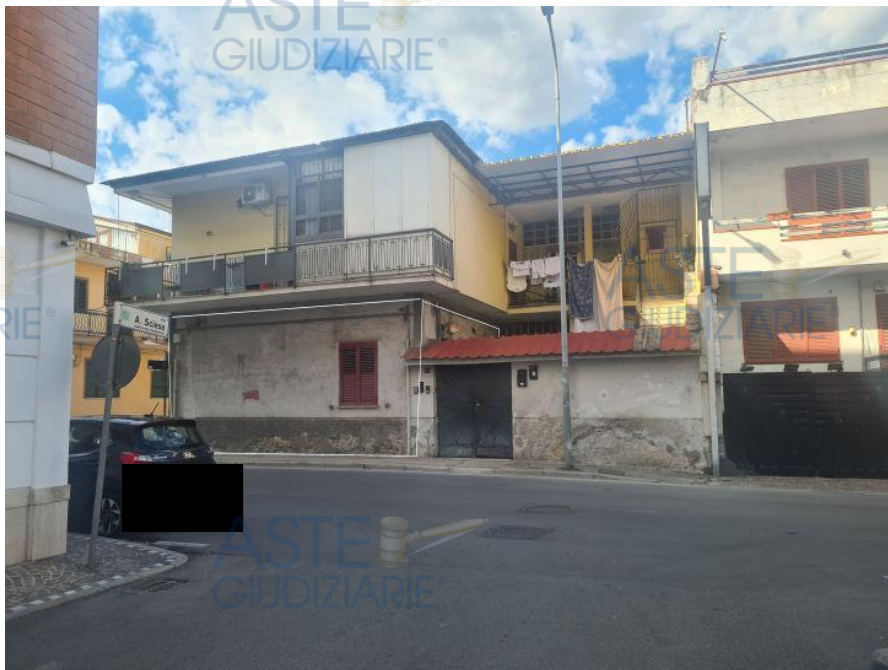
Foto 5

Il fabbricato si sviluppa su due livelli in elevazione (Piano T e 1) oltre che da un piano seminterrato a cantine, si presenta in discrete condizioni conservative, con facciate intonacate e tinteggiate; lievi segni di distacco dei frontini dei balconi.

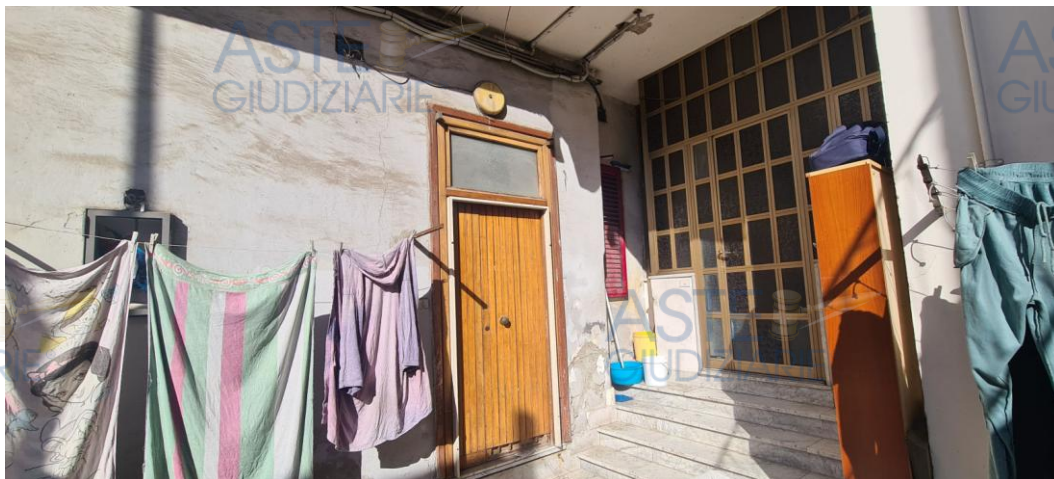
Oltrepassato il portone metallico che si apre su via delle rose, si accede in una piccola area cortilizia sul quale si aprono direttamente le due Unità Immobiliari del piano terra tra cui quello staggito che è posto sul lato sinistro.

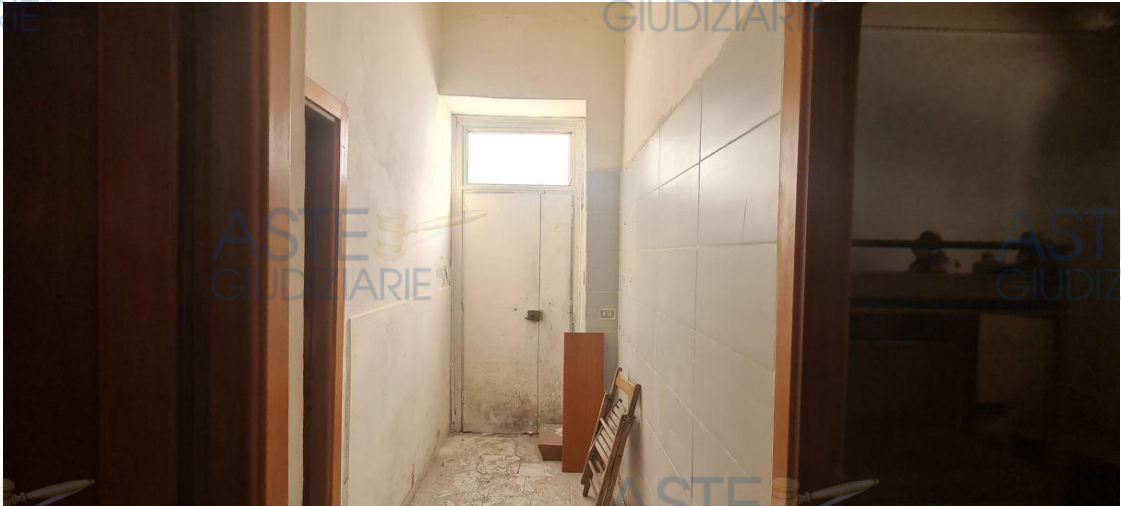
Foto 8 - Ingresso

All'atto del sopralluogo l'immobile si presenta disabitato ed in totale stato di abbandono con la presenza di diversi distacchi di intonaco dalle pareti e dai soffitti oltre che per la presenza di ampie macchie di umidità sia da risalita per capillarità che da infiltrazioni provenienti o pervenute dall'appartamento confinante e sovrapposto.

Immobile da riattare per intero.

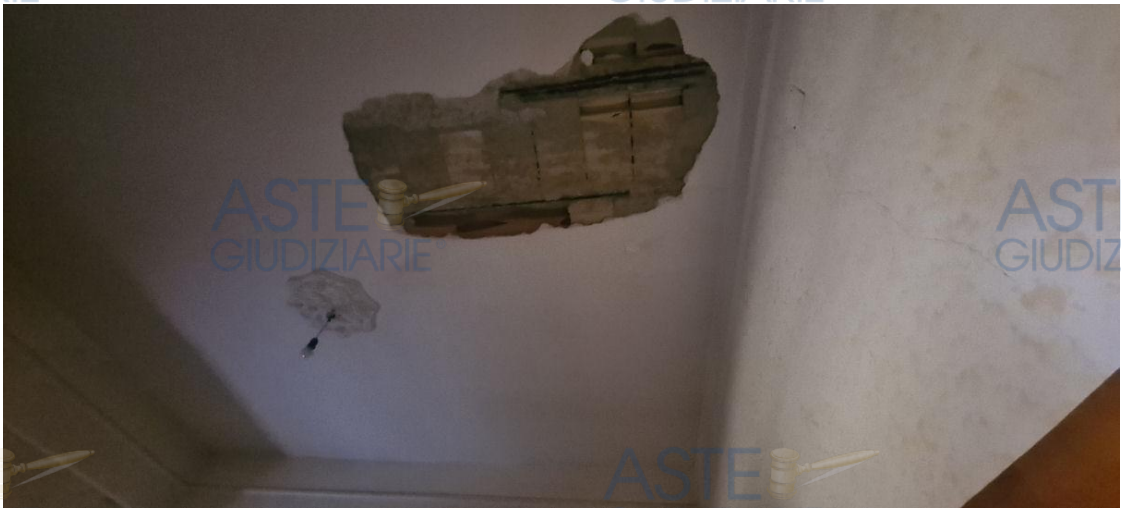
Foto 15 - Distacco dell'intonaco del soffitto nella camera 2

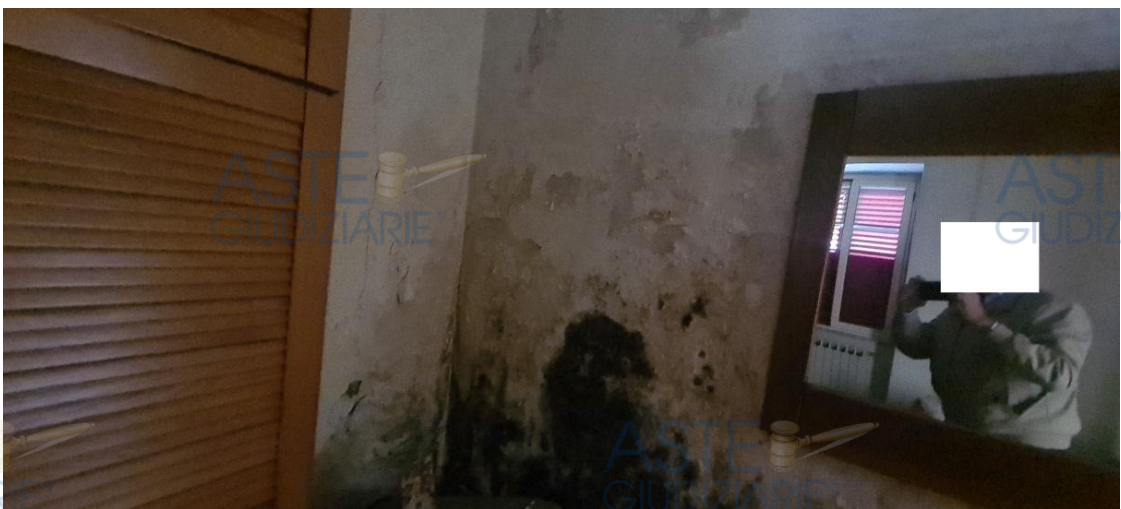
Foto 16 - Macchia infiltrazione da appartamento limitrofo nella Camera 2

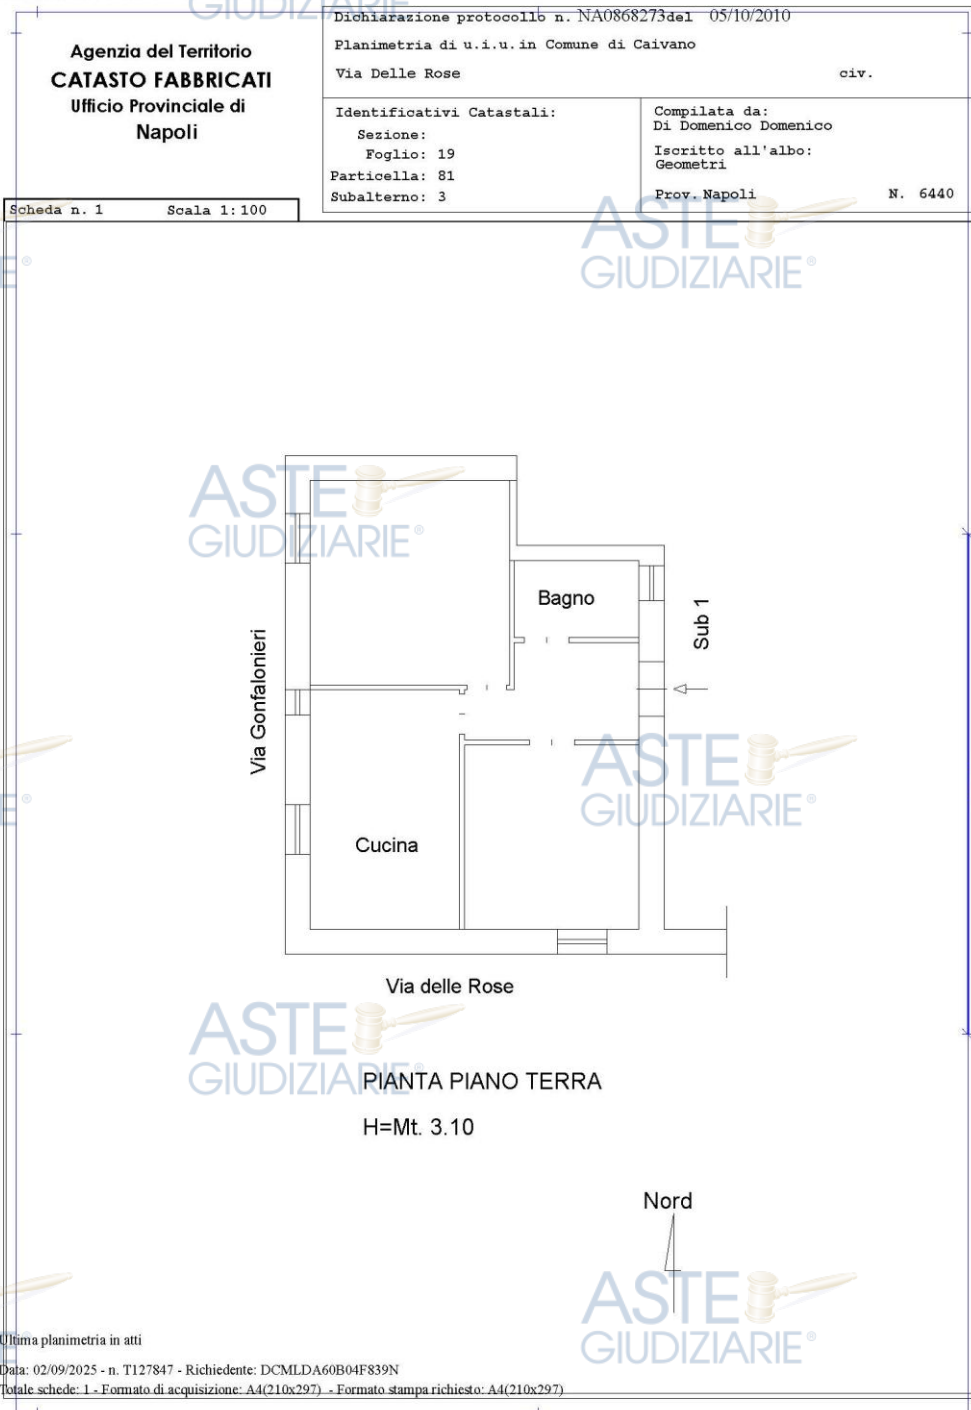
Non si rilevano differenze o difformità pregiudicanti dal raffronto tra la planimetria catastale con il reale stato dei luoghi se non per;

- una lieve traslazione della finestra della "camera 2"
- per la indicazione di una finestra su via Confalonieri in luogo della porta esistente.
- Nella planimetria catastale non viene indicata la lieve risega della muratura in corrispondenza del bagno
