TRIBUNALE DI NAPOLI NORD

ESEC. IMMOB. N. GEN. REP. 213/20

RELAZIONE TECNICA D'UFFICIO

*Tecnico incaricato: Arch. Barbara Izzi
Custode Giudiziario: Avv. Martina Petretta*

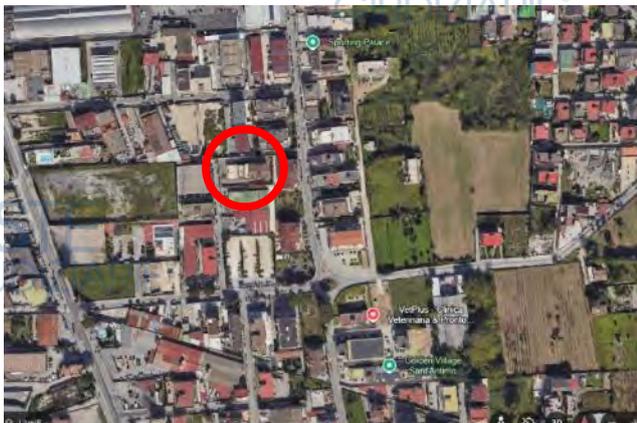
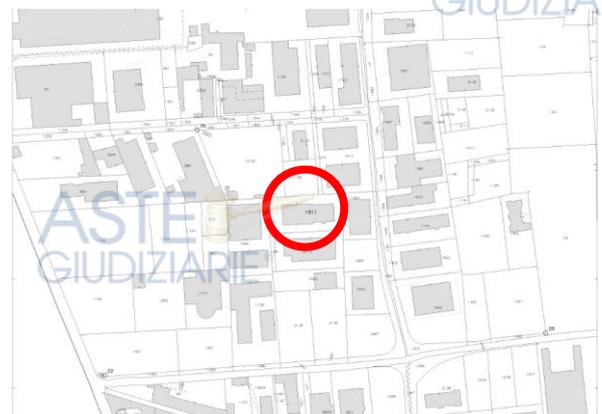
Fig. 1 Individuazione dell'immobile sito in S. Antimo, nell'ortofoto e nella planimetria catastale.

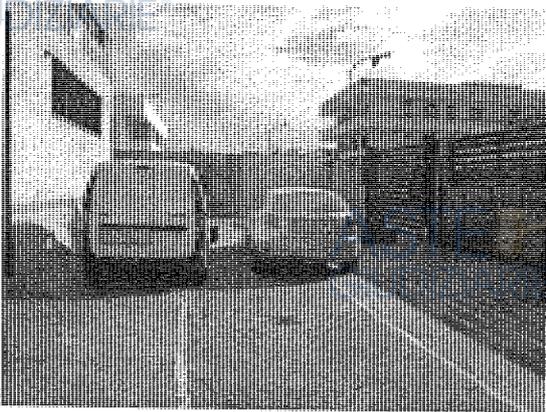
Fig. 3 Individuazione fotografica degli esterni dello stato reale dei luoghi del bene oggetto di pignoramento.

Si rileva che sia i cancelli carrabili che quelli pedonali sono costituiti da elementi in ferro e posti su strada via delle Primule e in prossimità si sono riscontrati anche gli allacciamenti alle varie forniture

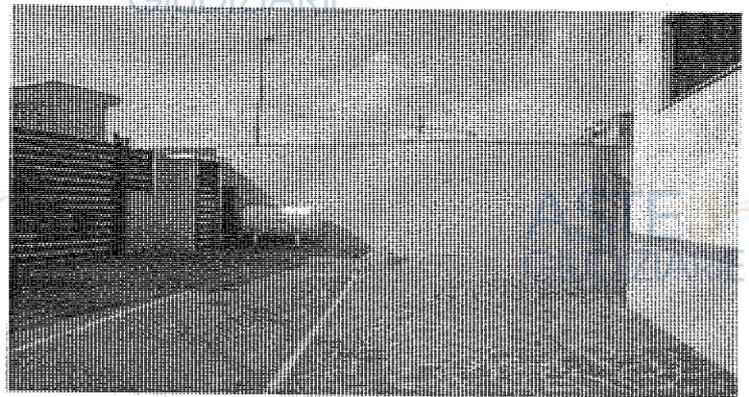
Frontalmente agli ingressi sono posti gli accessi al deposito e stoccaggio merci, ad oggi in locazione a terzi, tramite i quali si entra in un ampio spazio

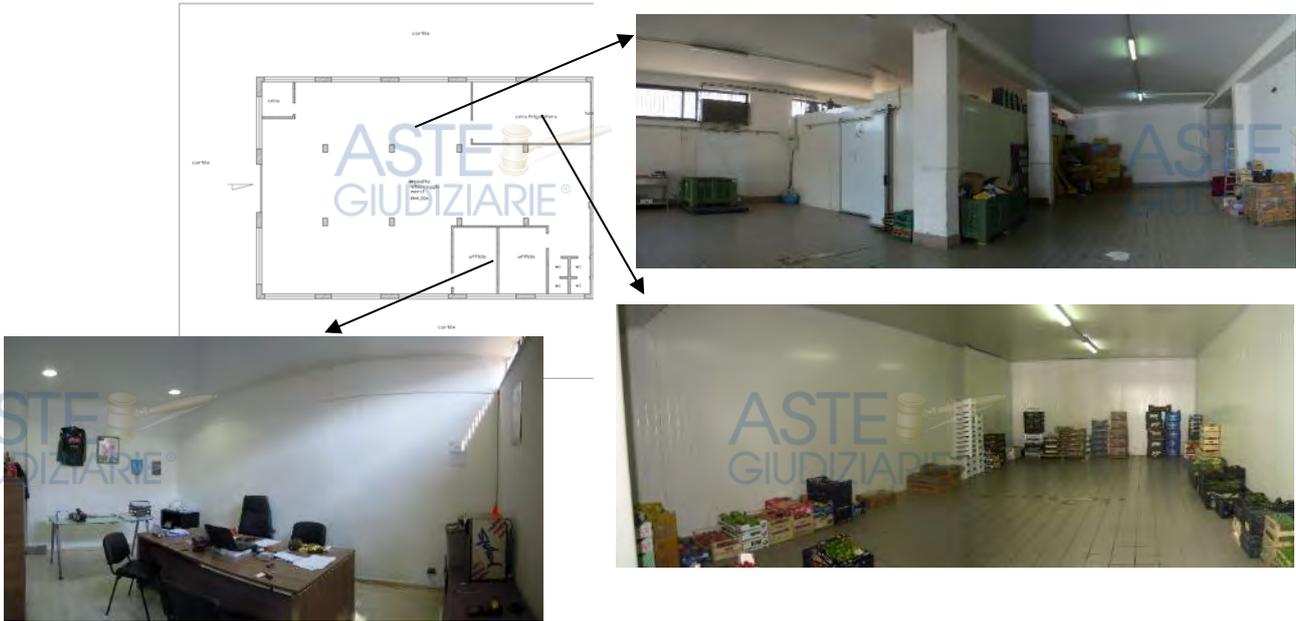
Fig. 5 Individuazione fotografica degli interni dello stato reale dei luoghi del bene oggetto di pignoramento.

Proseguendo vi sono presenti dei bagni ad uso del personale che ci lavora ed altro ufficio

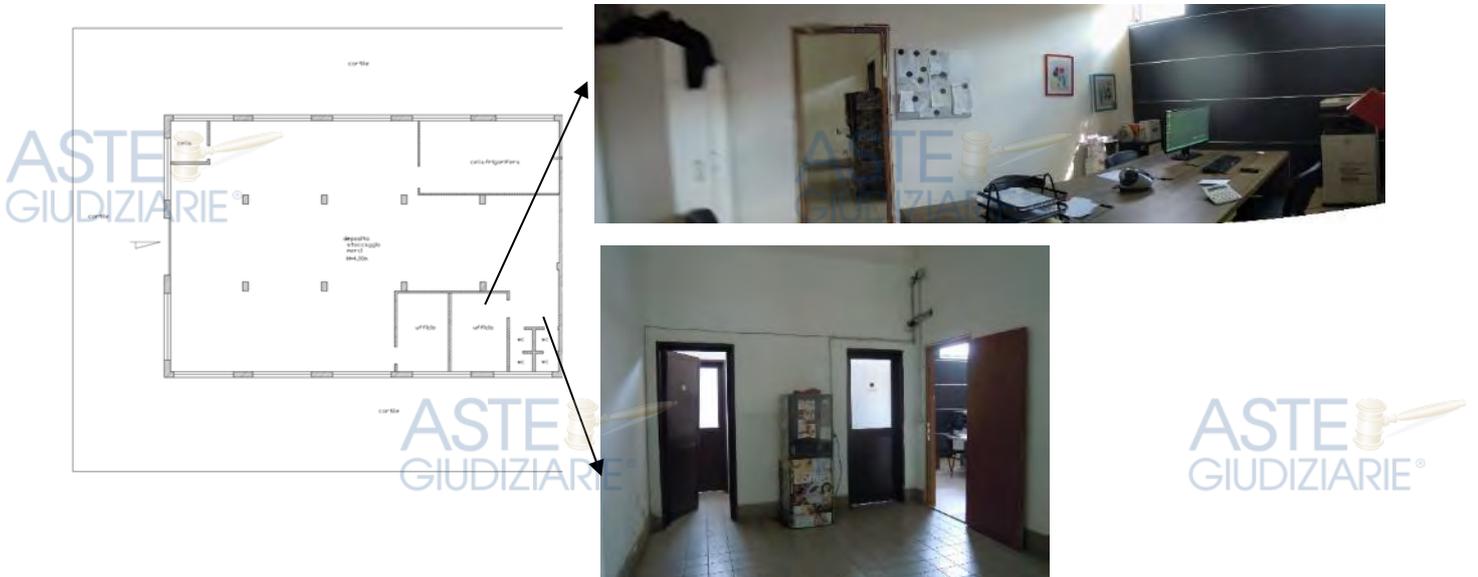
Fig. 6 Individuazione fotografica degli interni dello stato reale dei luoghi del bene oggetto di pignoramento.

Il deposito al piano terra non ha collegamenti né verticali né orizzontali con il piano rialzato per cui è utilizzabile come corpo esterno, mentre da atti autorizzativi doveva essere collegato orizzontalmente.

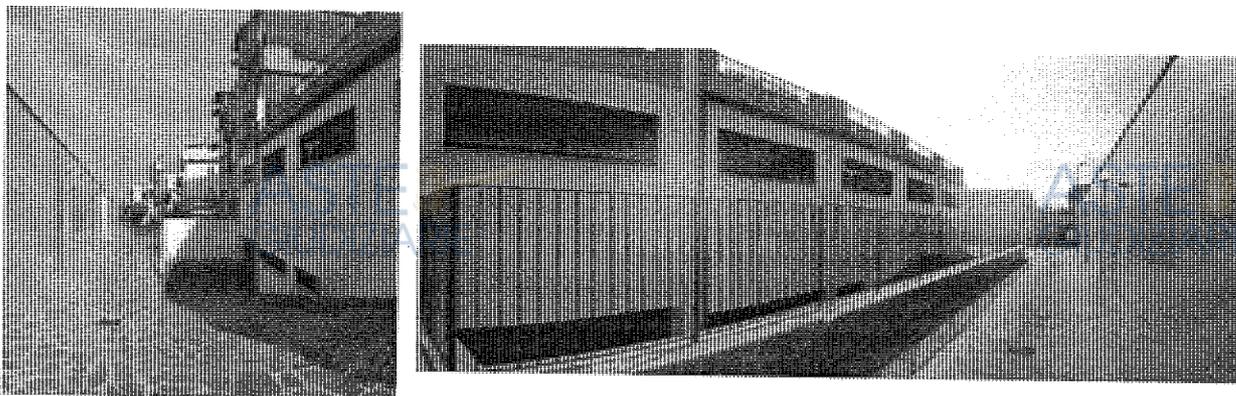
Fig. 7 Individuazione fotografica degli esterni dello stato reale dei luoghi del bene oggetto di pignoramento.

Continuando a percorrere l'area cortile comune si giunge al retro del fabbricato che risulta dotato di corpo scale e balconi con ringhiere e affacci da parte di tutti i piani superiori

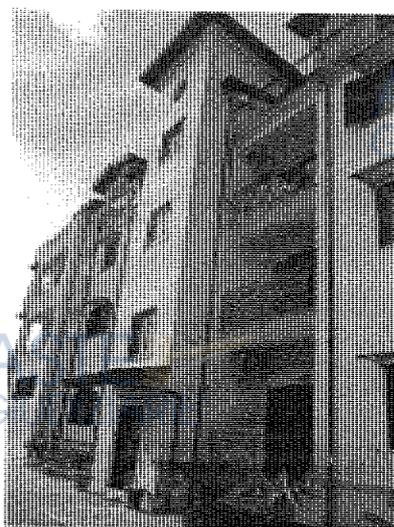
Fig. 9 Individuazione fotografica degli esterni dello stato reale dei luoghi del bene oggetto di pignoramento.

Si giunge sul lato opposto dove è posto il portoncino d'ingresso per accedere a tutto il fabbricato all'interno dell'area comune

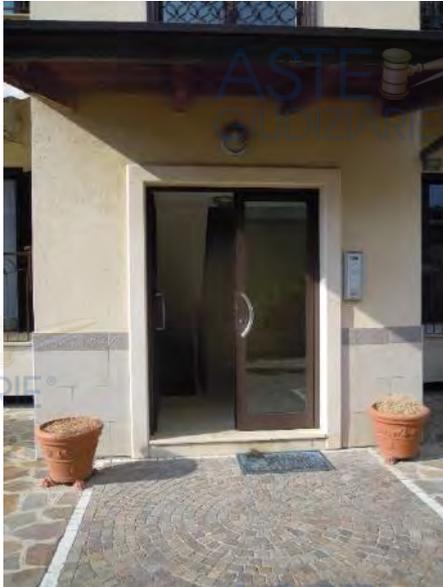
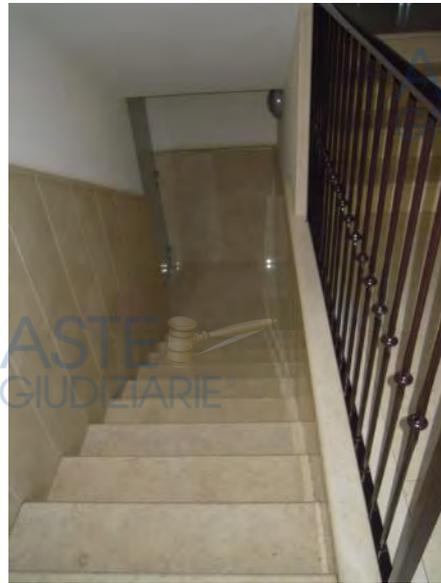
Fig. 10 Individuazione fotografica degli esterni ed interni dello stato reale dei luoghi del bene oggetto di pignoramento.

Scendendo, di fronte all'uscita dell'ascensore vi è un locale autoclave e tramite un gradino si giunge al piano di parcheggio utilizzato dagli occupanti del fabbricato in luogo di parcheggio a servizio degli uffici, del magazzino e dell'attività commerciale

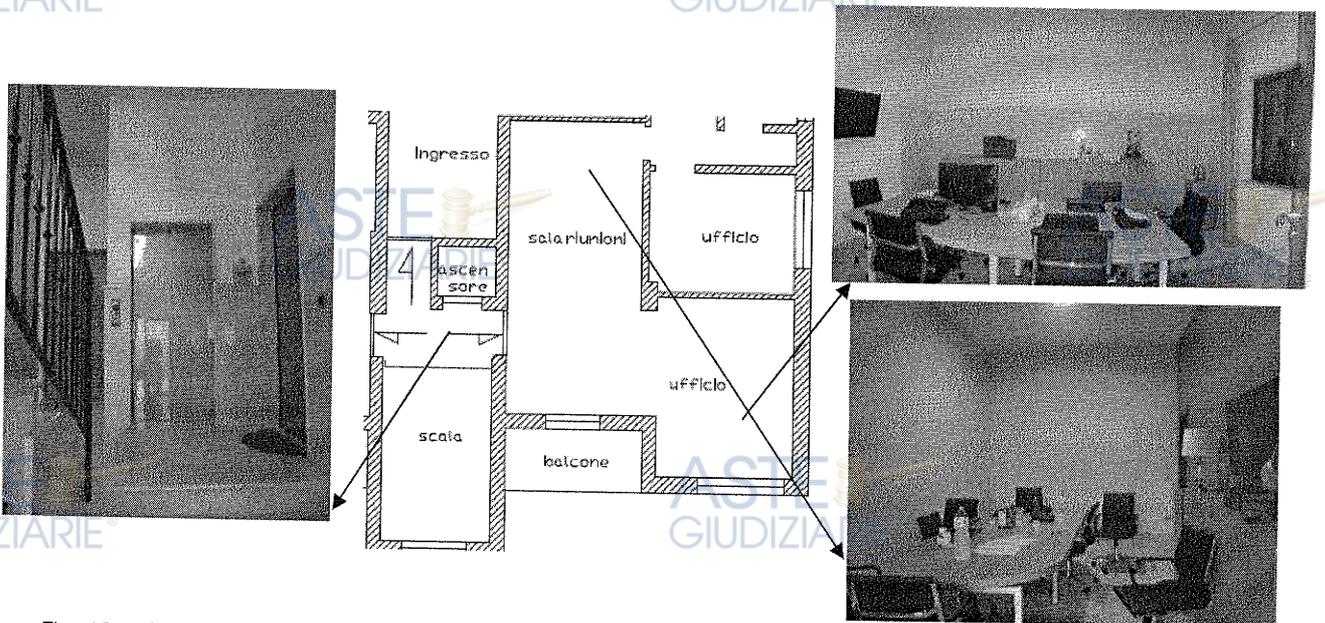
Fig. 13 Individuazione fotografica degli interni dello stato reale dei luoghi del bene oggetto di pignoramento.

Dalla stessa sala riunione si accede ad un disimpegno su cui si affacciano le porte di altrettanti due uffici, dotati di finestre per l'aerazione e illuminazione naturale, oltre un bagno e antibagno ad uso dell'ufficio.

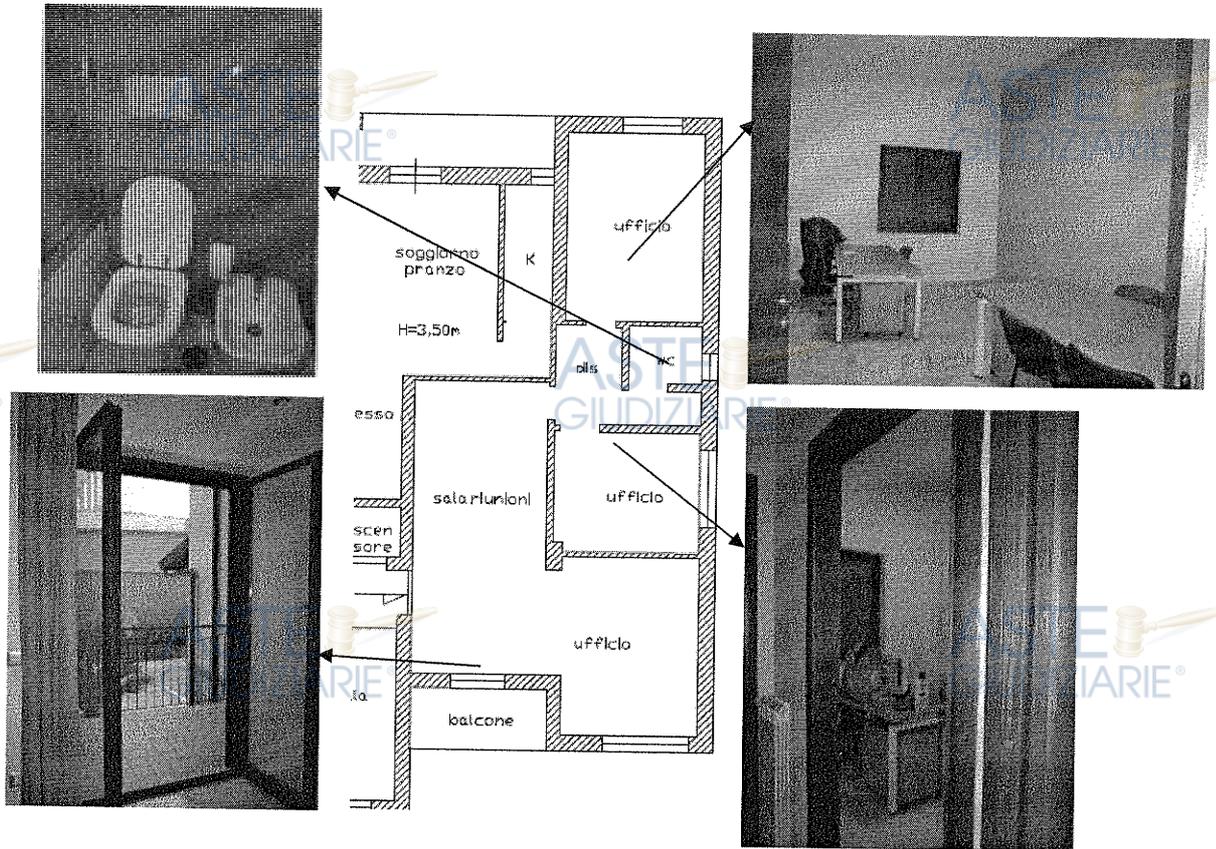
Fig. 14 Individuazione fotografica degli interni ed esterni dello stato reale dei luoghi del bene oggetto di pignoramento.

Esso è realizzato con elementi di recente fattura e presenta finestre in tutti gli ambienti per l'illuminazione e la ventilazione naturale.

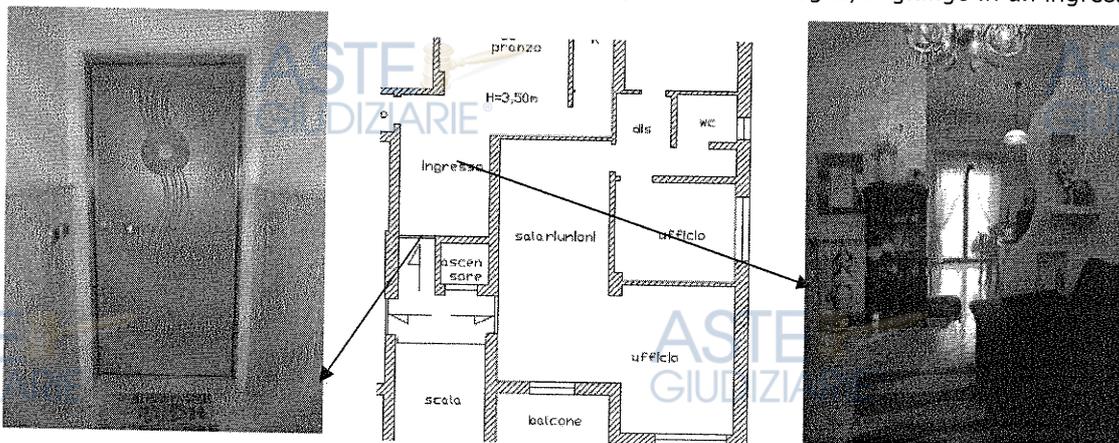
Fig. 15 Individuazione fotografica degli interni dello stato reale dei luoghi del bene oggetto di pignoramento.

Si raggiunge la zona soggiorno - pranzo con angolo cottura dotata di porta finestra per la ventilazione e l'illuminazione naturale

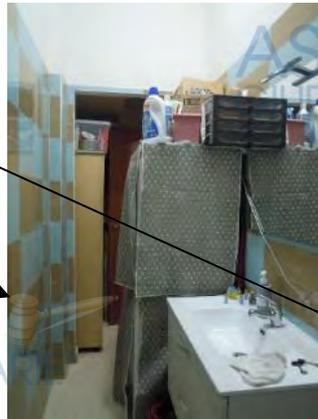
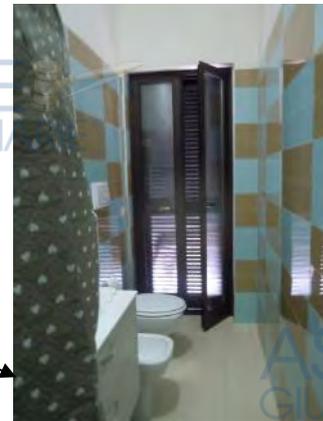
Fig. 17 Individuazione fotografica degli interni dello stato reale dei luoghi del bene oggetto di pignoramento.

Dietro alla zona angolo cottura si riscontra altra zona che doveva essere adibita a cucina ed invece all'attualità risulta un bagno con propria finestra affacciante sul balcone raggiungibile dalla zona soggiorno - pranzo.

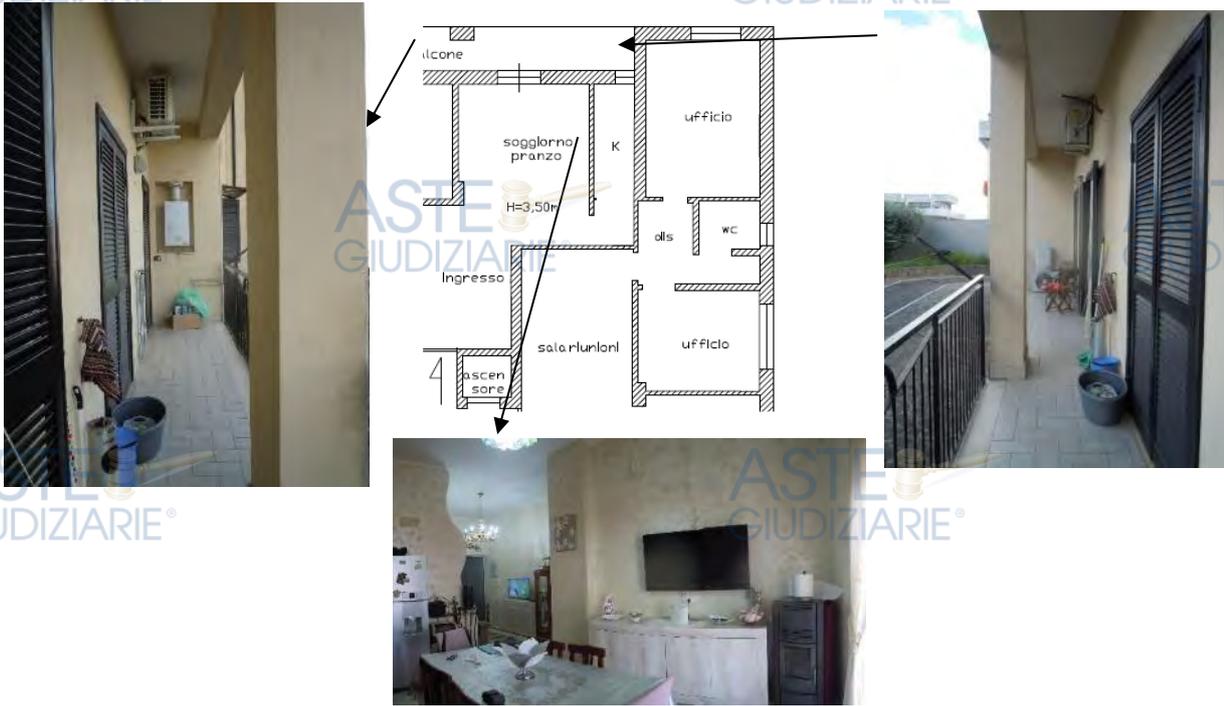
Fig. 18 Individuazione fotografica degli interni e degli esterni dello stato reale dei luoghi del bene oggetto di pignoramento.

Dal corridoio a cui si accede dalla zona ingresso si giunge alla zona notte e precisamente ad una prima camera da letto anch'essa dotata di porta finestra affacciante sul balcone suddetto

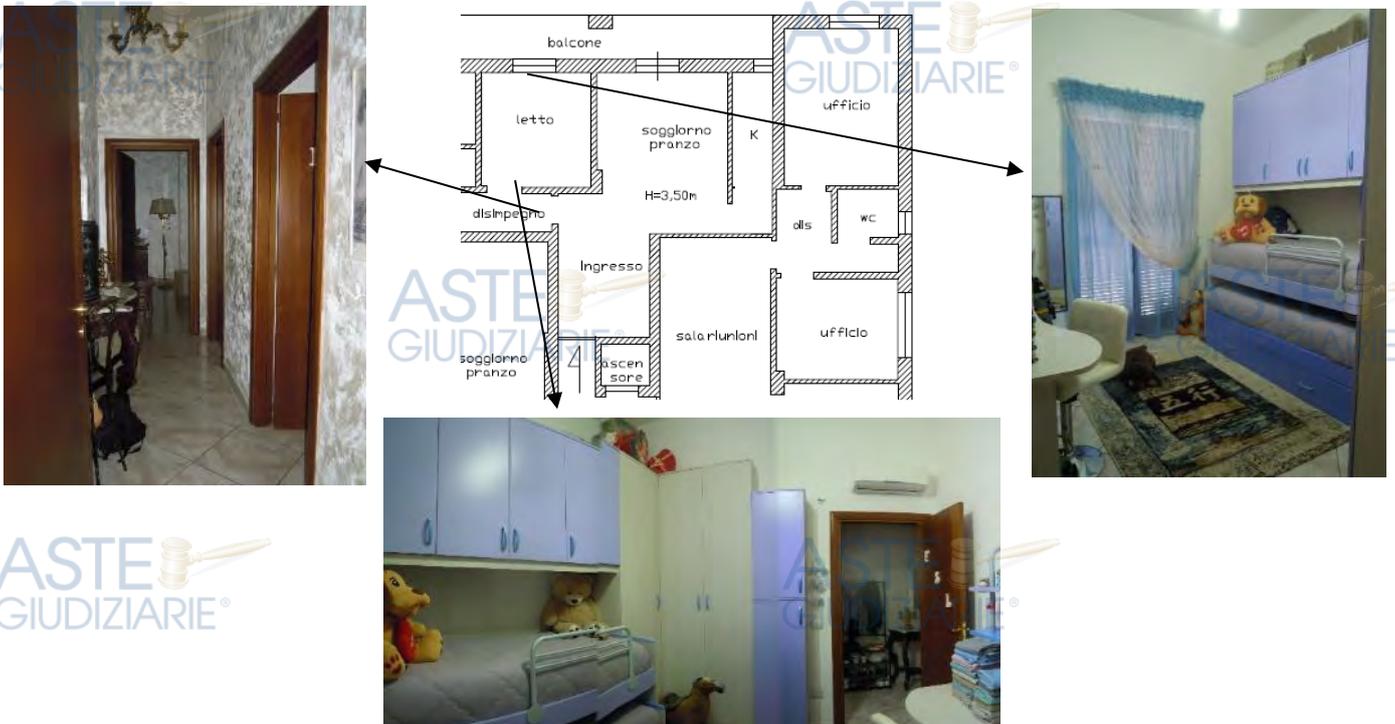
Fig. 19 Individuazione fotografica degli interni dello stato reale dei luoghi del bene oggetto di pignoramento.

Si procede nel bagno anch'esso dotato di porta finestra per la ventilazione e l'illuminazione naturale e per raggiungere il balcone ed infine si raggiunge la camera da letto matrimoniale anch'essa con propria finestra.

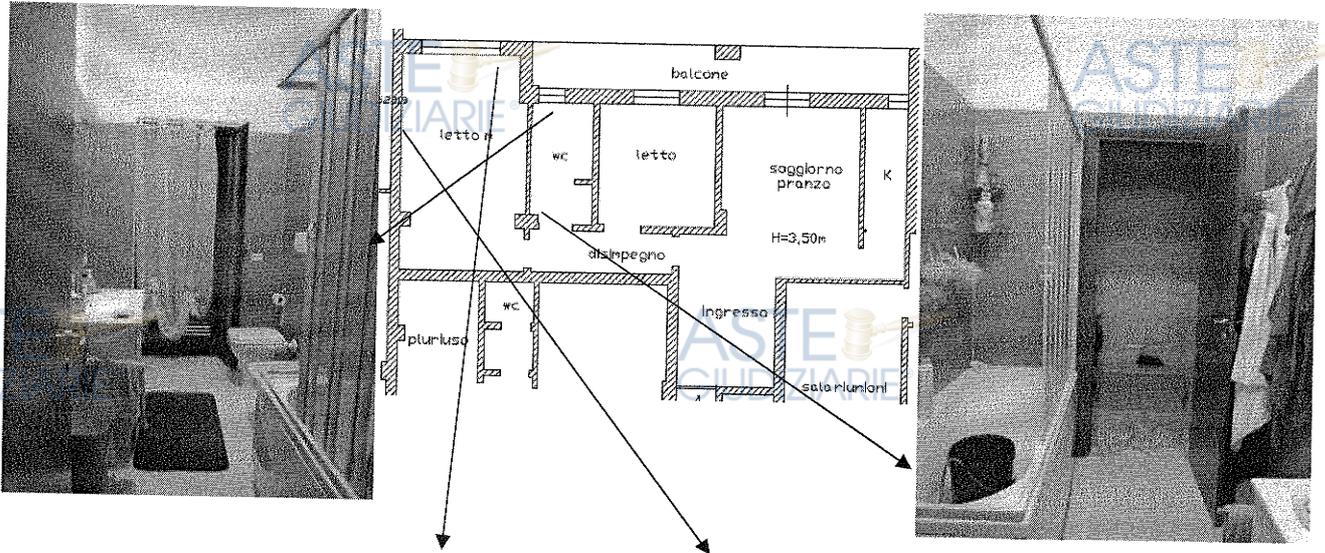
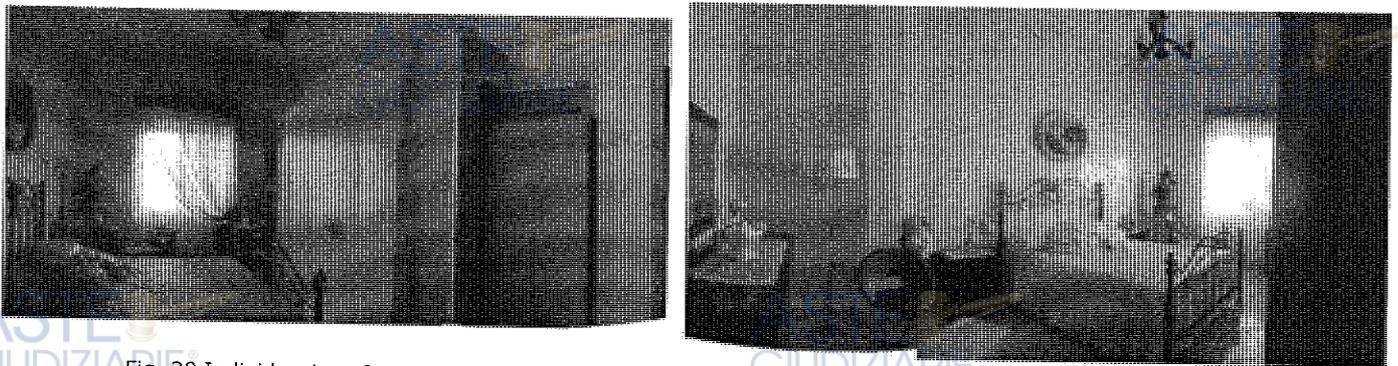
Fig. 20 Individuazione fotografica degli interni dello stato reale dei luoghi del bene oggetto di pignoramento.

Infine sul piano si raggiunge l'ultima unità immobiliare anch'essa utilizzata ad abitazione ed occupata da terzi e facente parte di unico ufficio al piano come da atti autorizzativi, entrando direttamente all'interno del soggiorno - pranzo con angolo cottura

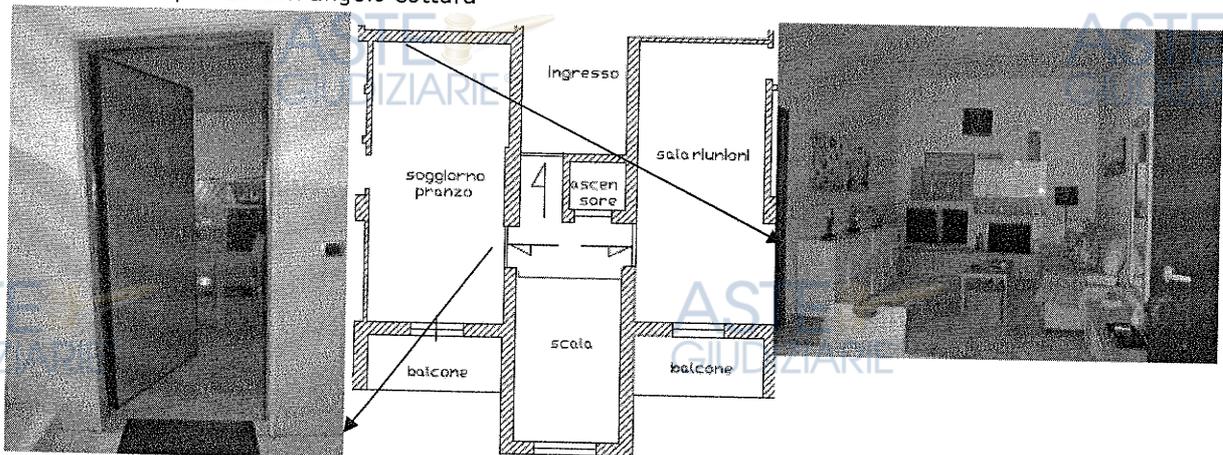
Fig. 21 Individuazione fotografica degli interni dello stato reale dei luoghi del bene oggetto di pignoramento.

Il soggiorno – pranzo è dotato di porta finestra per accedere al balcone ad uso esclusivo, dove è posta la caldaia

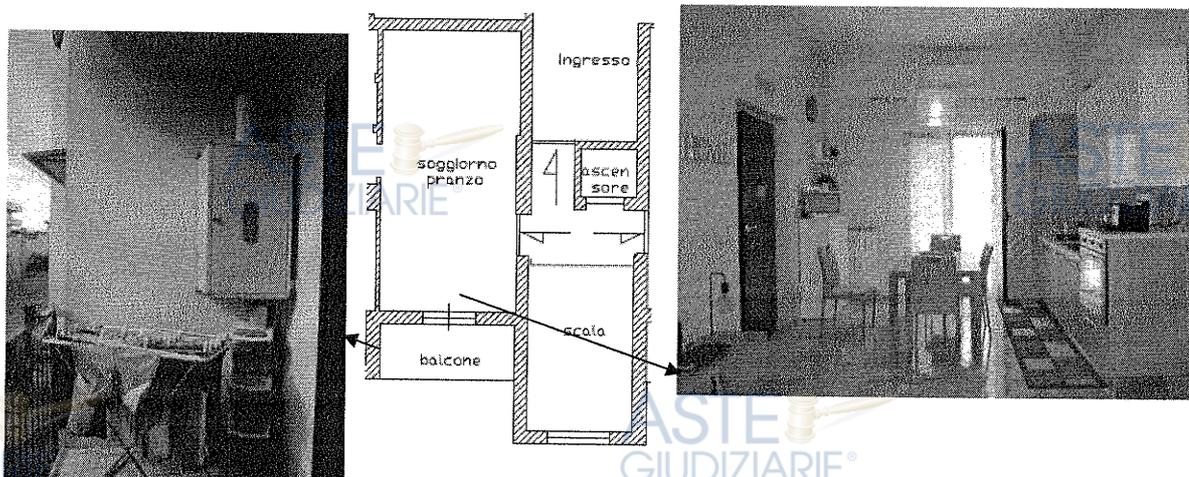
Fig. 22 Individuazione fotografica degli interni e degli esterni dello stato reale dei luoghi del bene oggetto di pignoramento.

Da una porta posta nella zona soggiorno – pranzo si entra in un disimpegno dove vi si affacciano tutte le altre camere ed i servizi della zona notte tra cui la camera matrimoniale dotata di finestra e di un sopraluce

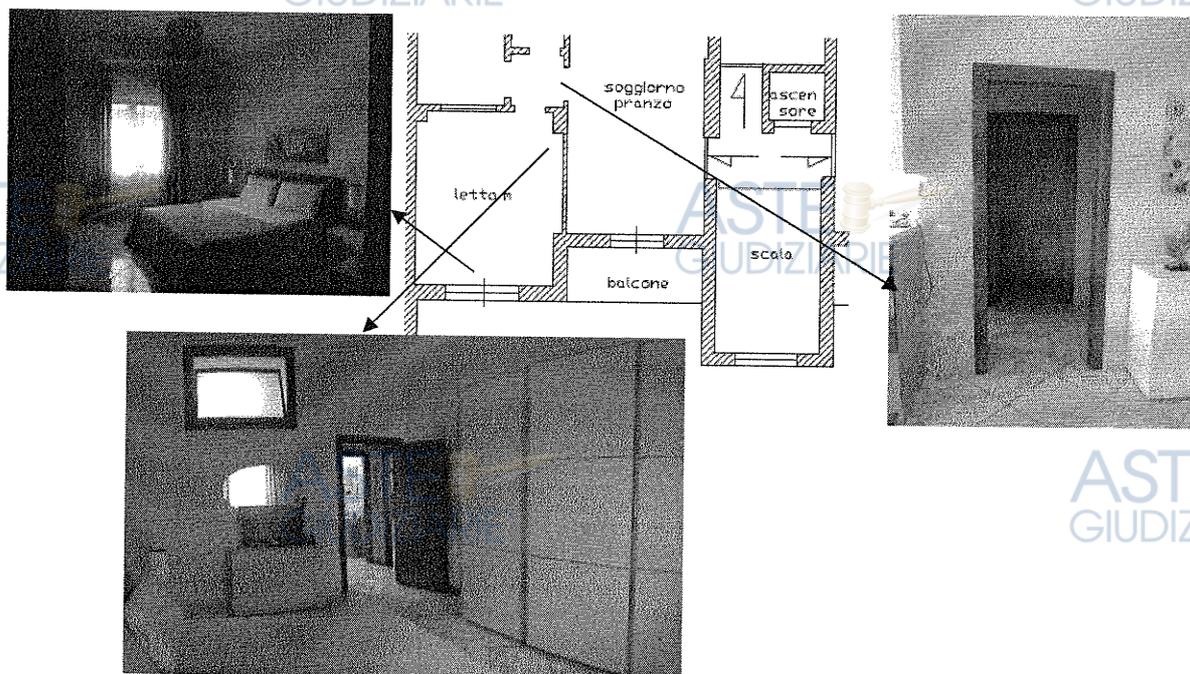
Fig. 23 Individuazione fotografica degli interni dello stato reale dei luoghi del bene oggetto di pignoramento.

Proseguendo di fronte, attraversando il disimpegno, vi è il bagno cieco e una camera utilizzata a deposito anch'essa cieca ma con sopraluce verso la camera matrimoniale per l'illuminazione

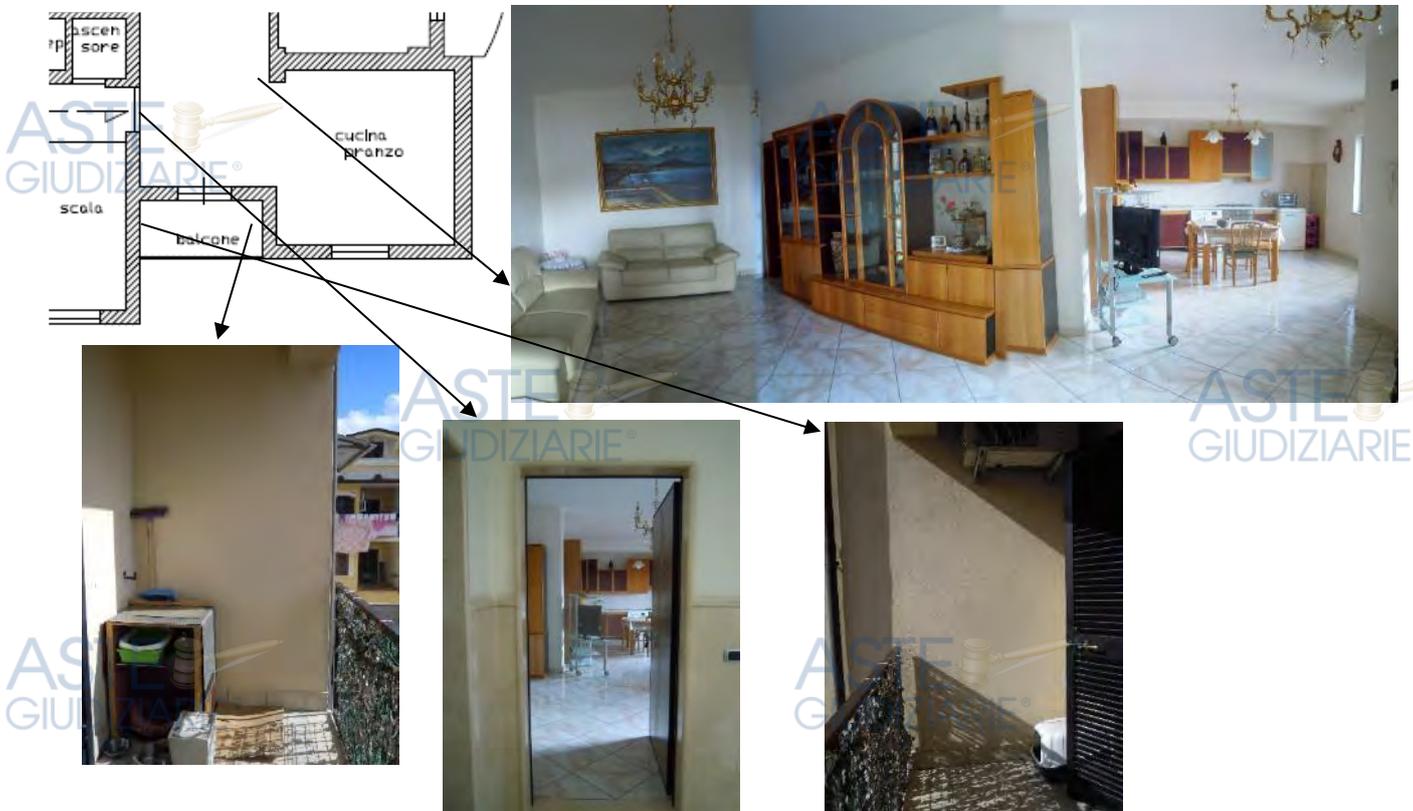
Fig. 25 Individuazione fotografica degli interni e degli esterni dello stato reale dei luoghi del bene oggetto di pignoramento.

Sulla destra di chi sale le scale è posto il primo appartamento e oltrepassando la porta si accede direttamente nella zona cucina - pranzo, illuminata da una porta finestra dalla quale si accede ad un balcone ad uso esclusivo e da una finestra

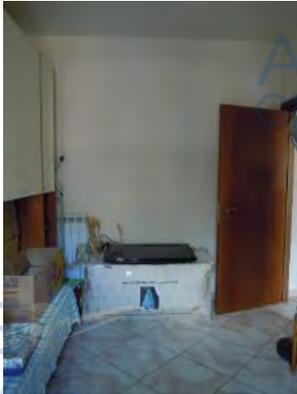
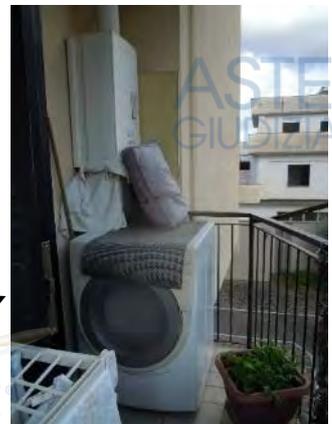
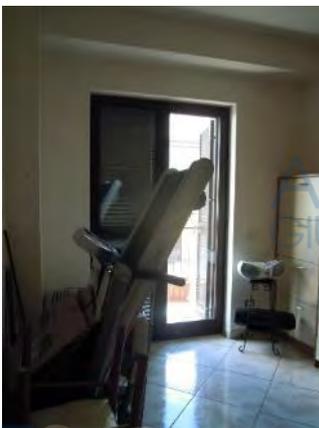
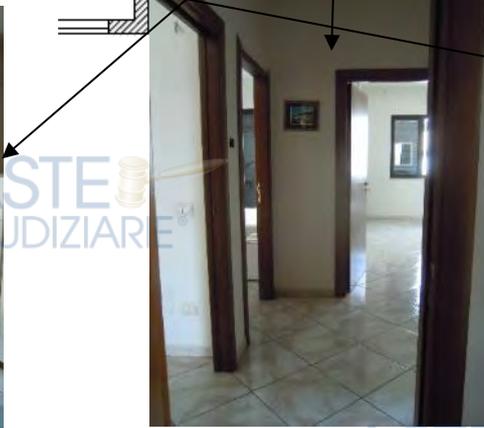
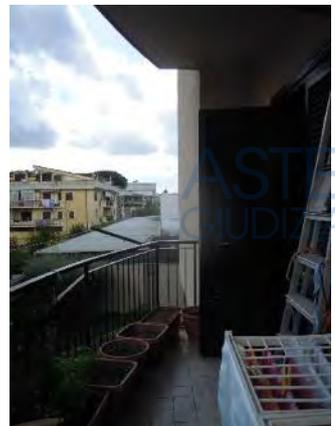
Fig. 26 Individuazione fotografica degli interni e degli esterni dello stato reale dei luoghi del bene oggetto di pignoramento.

Dalla zona soggiorno tramite una porta si entra nella zona notte dove si affacciano sul disimpegno una prima camera da letto singola con porta finestra per accedere al balcone comune dove si trova la zona lavanderia e la caldaia

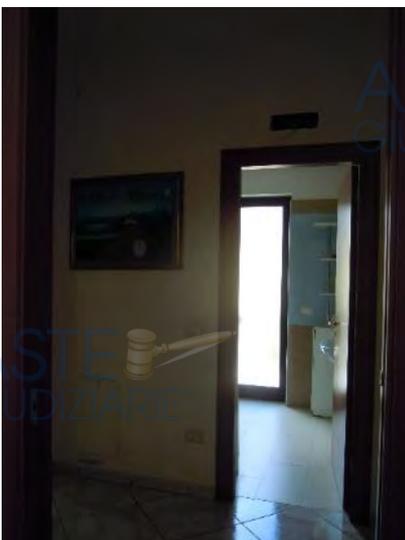
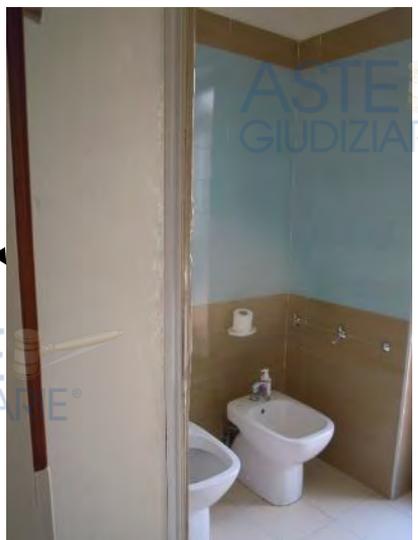
Fig. 27 Individuazione fotografica degli interni dello stato reale dei luoghi del bene oggetto di pignoramento.

lateralmente vi è il bagno, anch'esso dotato di porta finestra per accedere alla zona lavanderia sul balcone

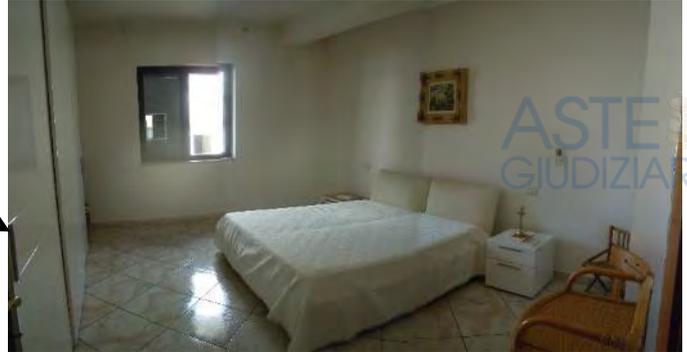
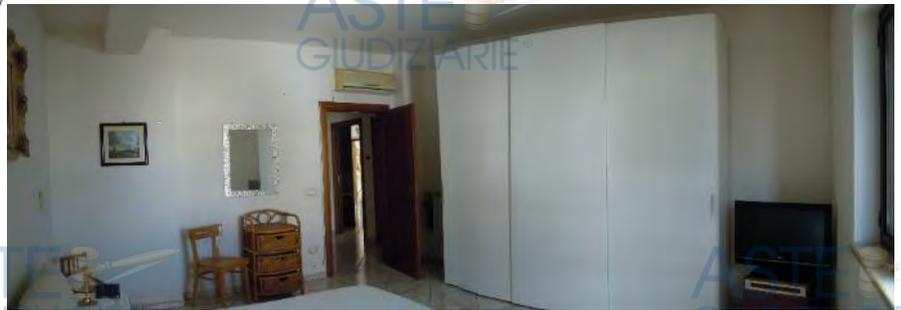
Fig. 28 Individuazione fotografica degli interni dello stato reale dei luoghi del bene oggetto di pignoramento.

Proseguendo si giunge frontalmente ad una camera da letto matrimoniale dotata di finestra per la ventilazione e l'illuminazione naturale

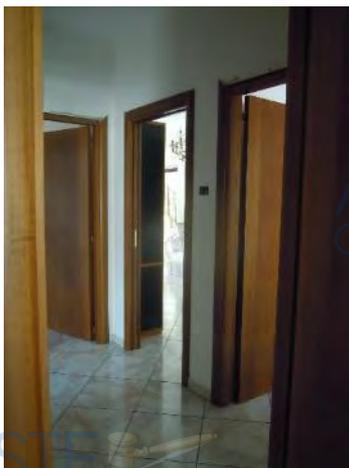
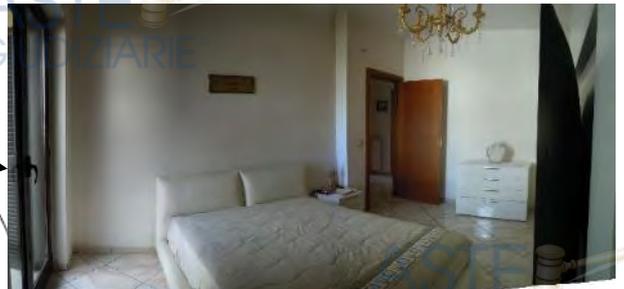
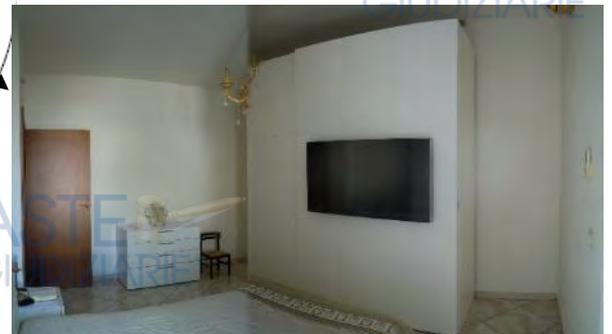
Fig. 29 Individuazione fotografica degli interni e degli esterni dello stato reale dei luoghi del bene oggetto di pignoramento.

Si giunge ad un'ultima camera da letto posta a confine con il soggiorno e dotata di porta finestra per accedere al balcone ad uso esclusivo

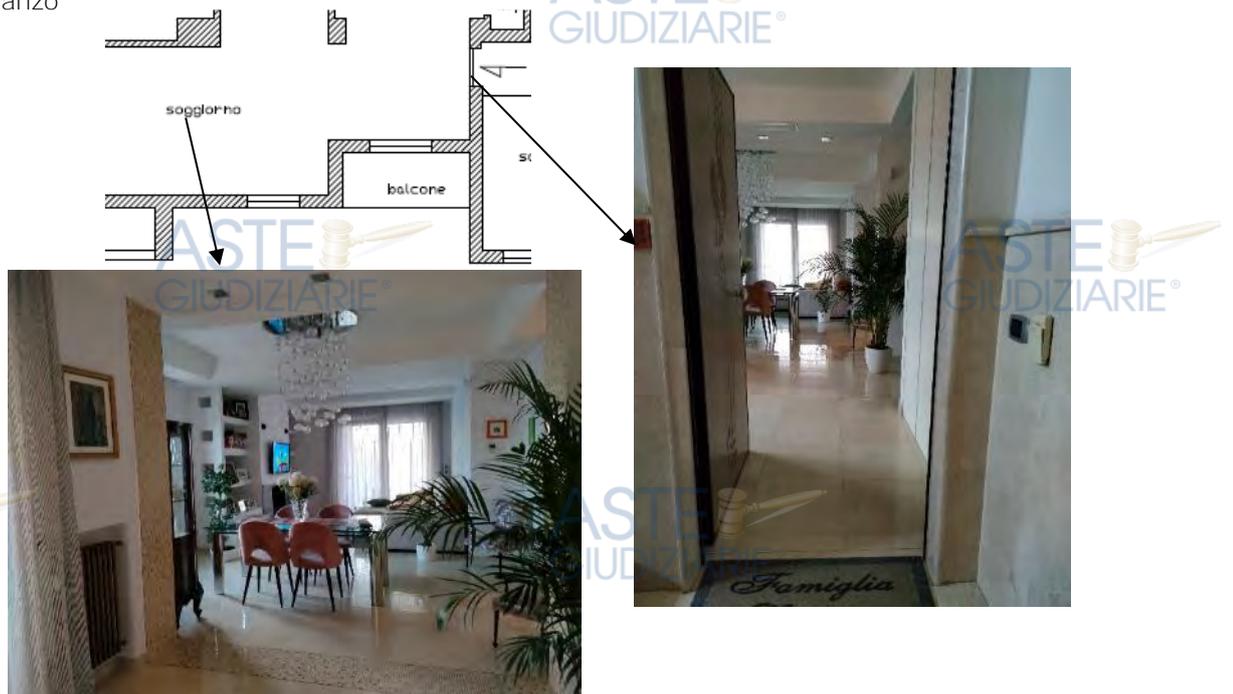
Fig. 31 Individuazione fotografica degli interni dello stato reale dei luoghi del bene oggetto di pignoramento.

Sul lato sinistro del piano per chi sale dalle scale vi è l'unità immobiliare adibita ad appartamento, occupato da altro esecutato in luogo della destinazione autorizzata ad uso ufficio, giungendo direttamente nella zona soggiorno - pranzo

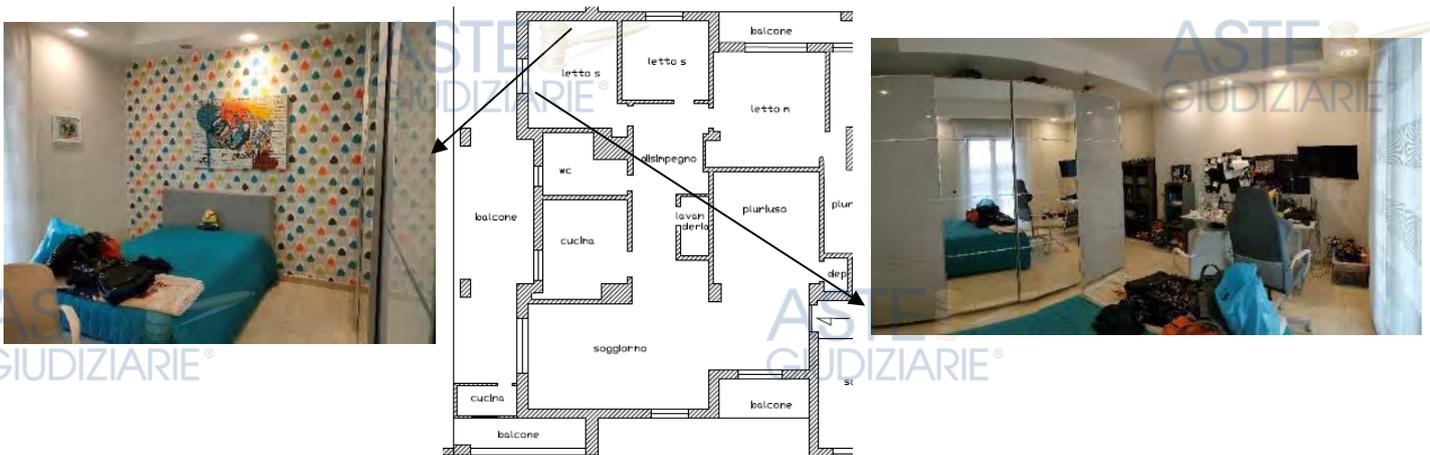
Fig. 36 Individuazione fotografica degli interni dello stato reale dei luoghi del bene oggetto di pignoramento.

Si giunge nella zona notte e nella prima camera da letto dotata anch'essa di porta finestra che fa accedere al balcone in comune e alla terrazza ad uso esclusivo dell'appartamento in questione

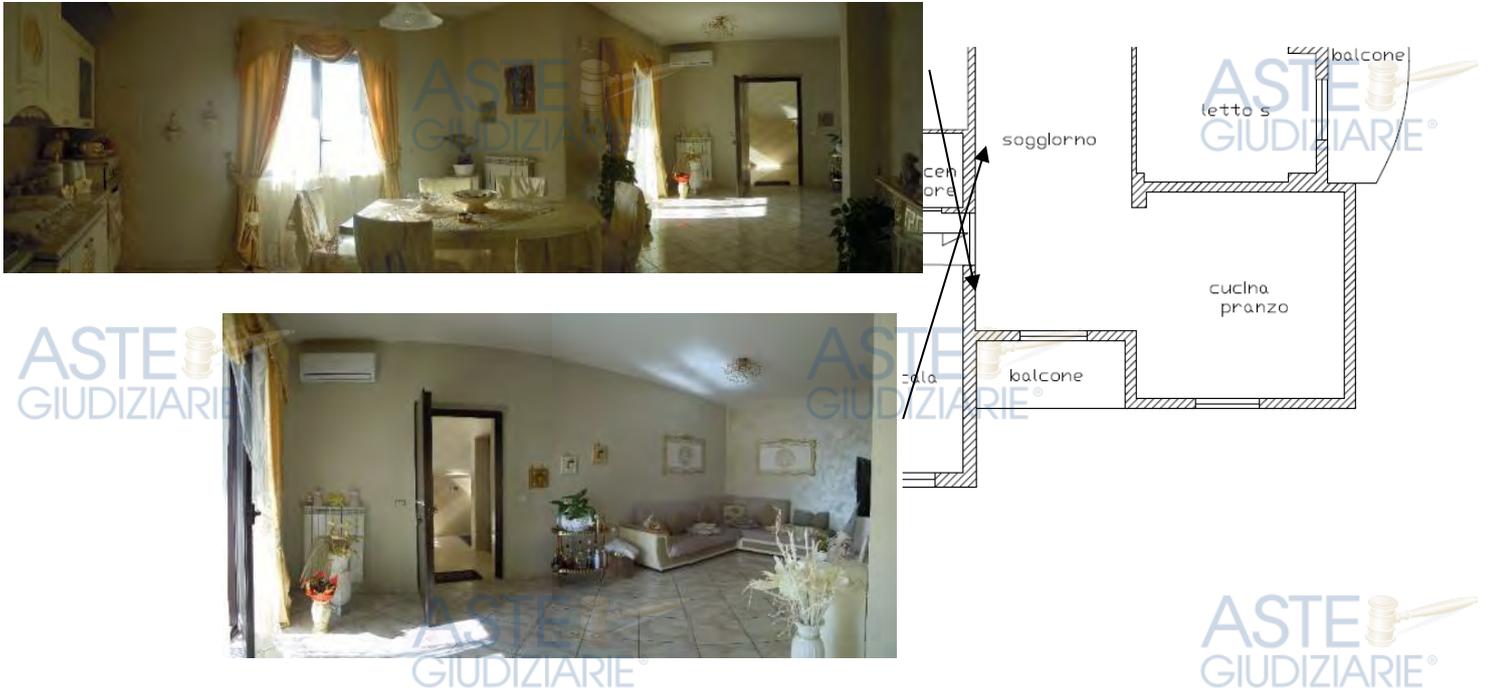
Fig. 43 Individuazione fotografica degli interni dello stato reale dei luoghi del bene oggetto di pignoramento.

l'appartamento presenta una finestra ed una porta finestra per accedere al terrazzo ad uso esclusivo della suddetta stanza e per la ventilazione e l'illuminazione naturale dell'ambiente

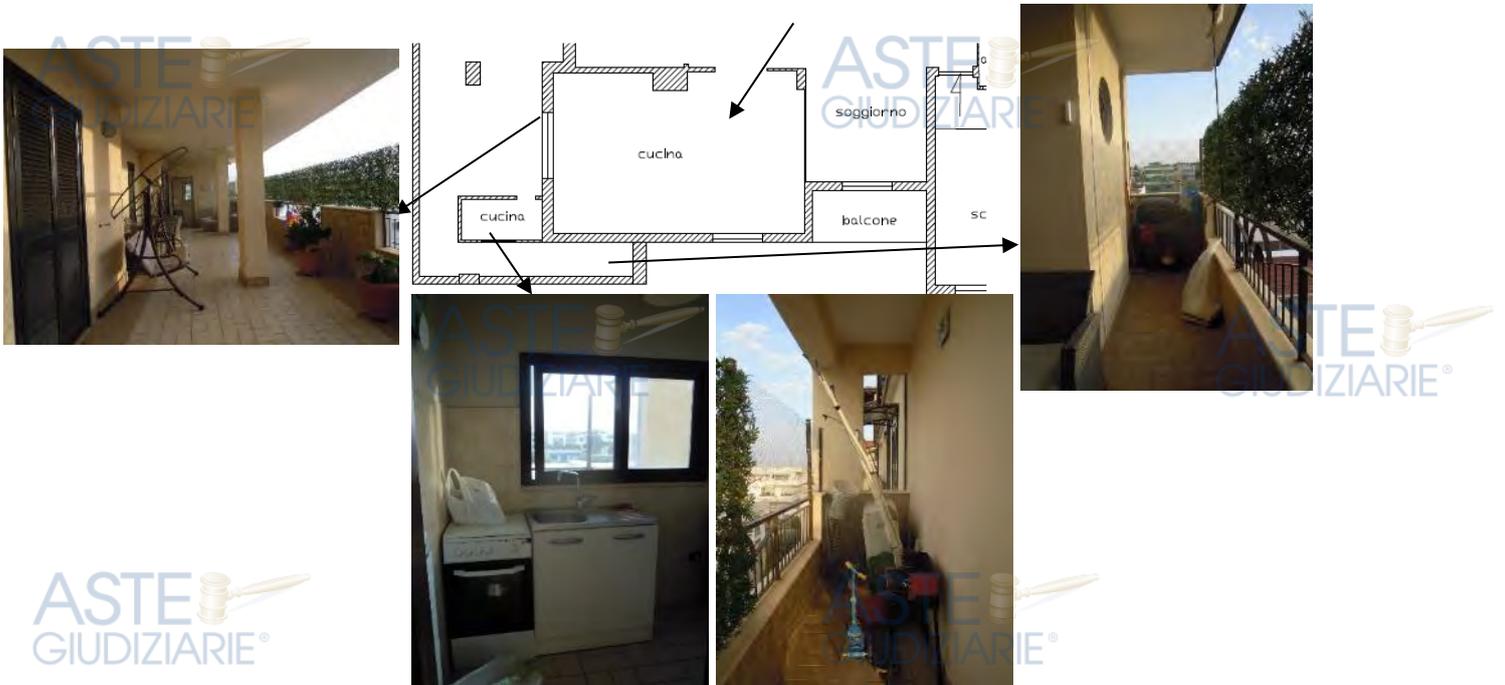
Fig. 50 Individuazione fotografica degli esterni dello stato reale dei luoghi del bene oggetto di pignoramento.

Quest'ultima presenta una cucina esterna e circonda parte dell'appartamento

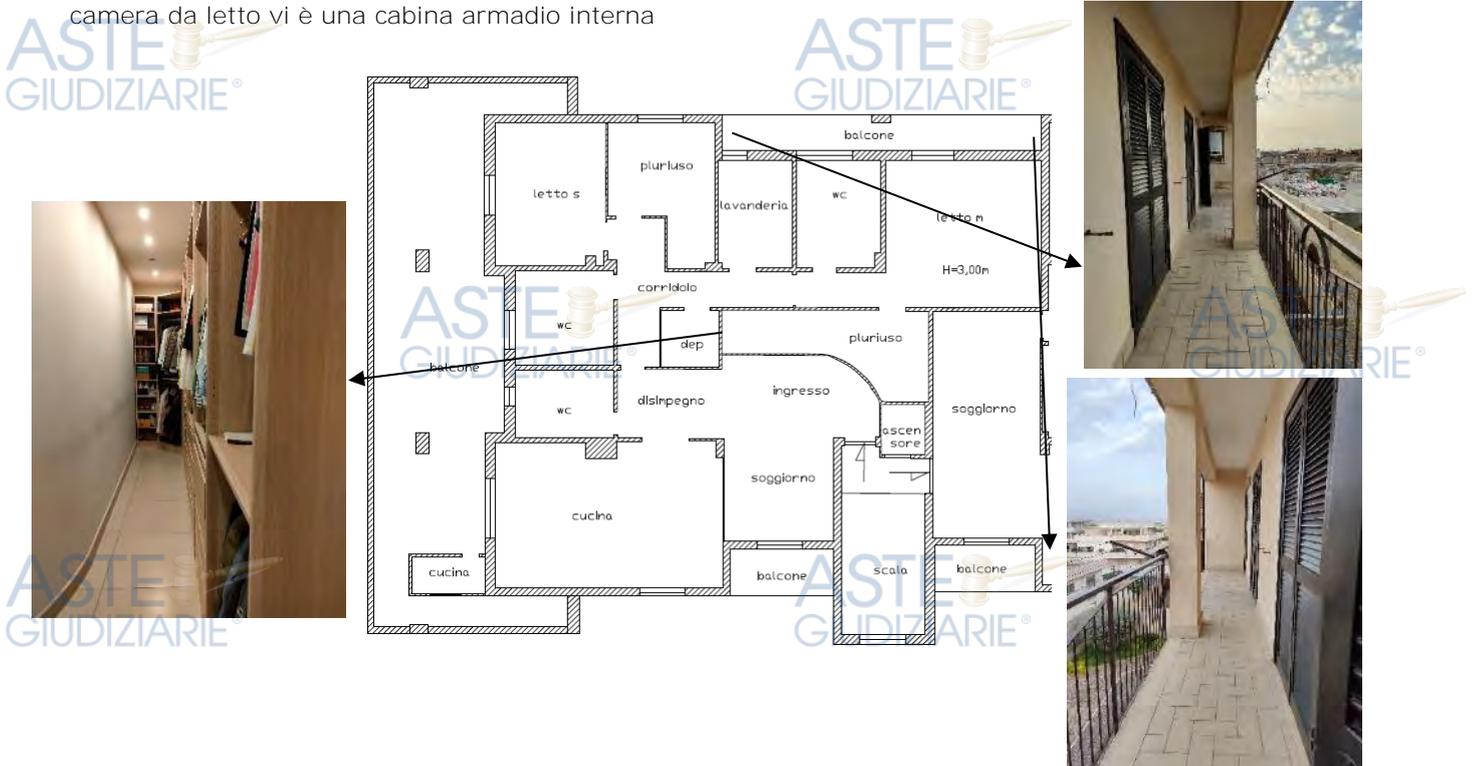
Fig. 57 Individuazione fotografica degli esterni dello stato reale dei luoghi del bene oggetto di pignoramento.

La camera da letto matrimoniale così come il bagno è dotata di porta finestra per la ventilazione e l'illuminazione naturale ed è accesso per il balcone comune dove è situata anche la caldaia, mentre nella camera da letto vi è una cabina armadio interna

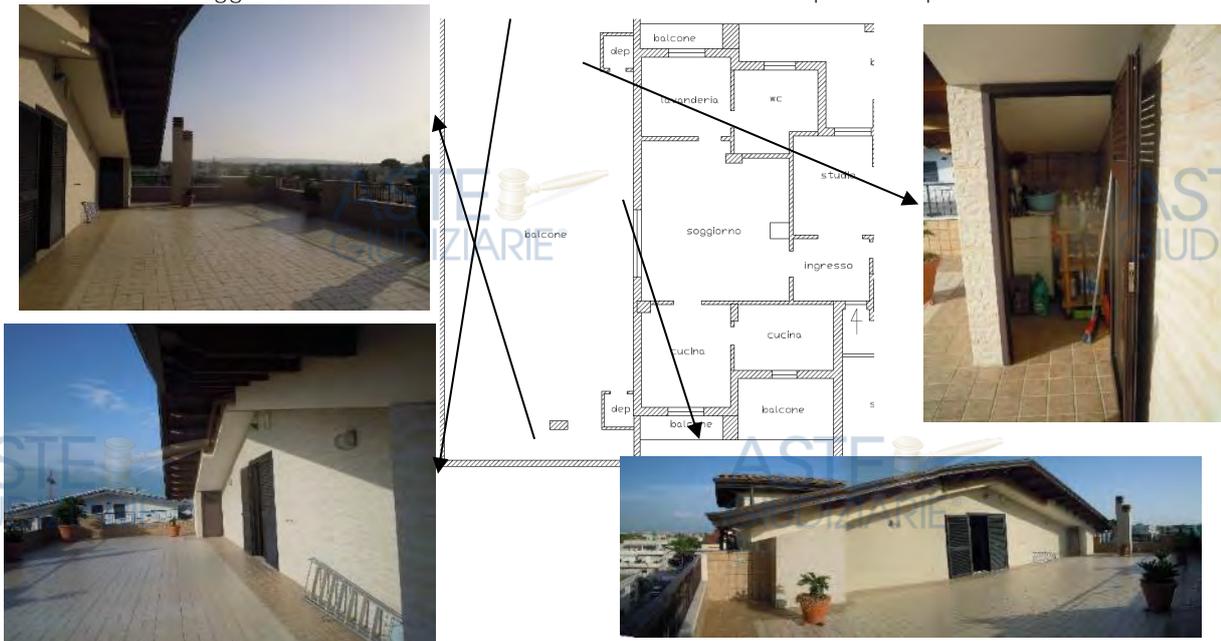
Fig. 60 Individuazione fotografica degli esterni dello stato reale dei luoghi del bene oggetto di pignoramento.

Rientrando nel soggiorno si accede alla terrazza esclusiva con due piccoli depositi
