TRIBUNALE DI NAPOLI NORD

ESEC. IMMOB. N. GEN. REP. 213/20

RELAZIONE TECNICA D'UFFICIO

*Tecnico incaricato: Arch. Barbara Izzi
Custode Giudiziario: Avv. Martina Petretta*

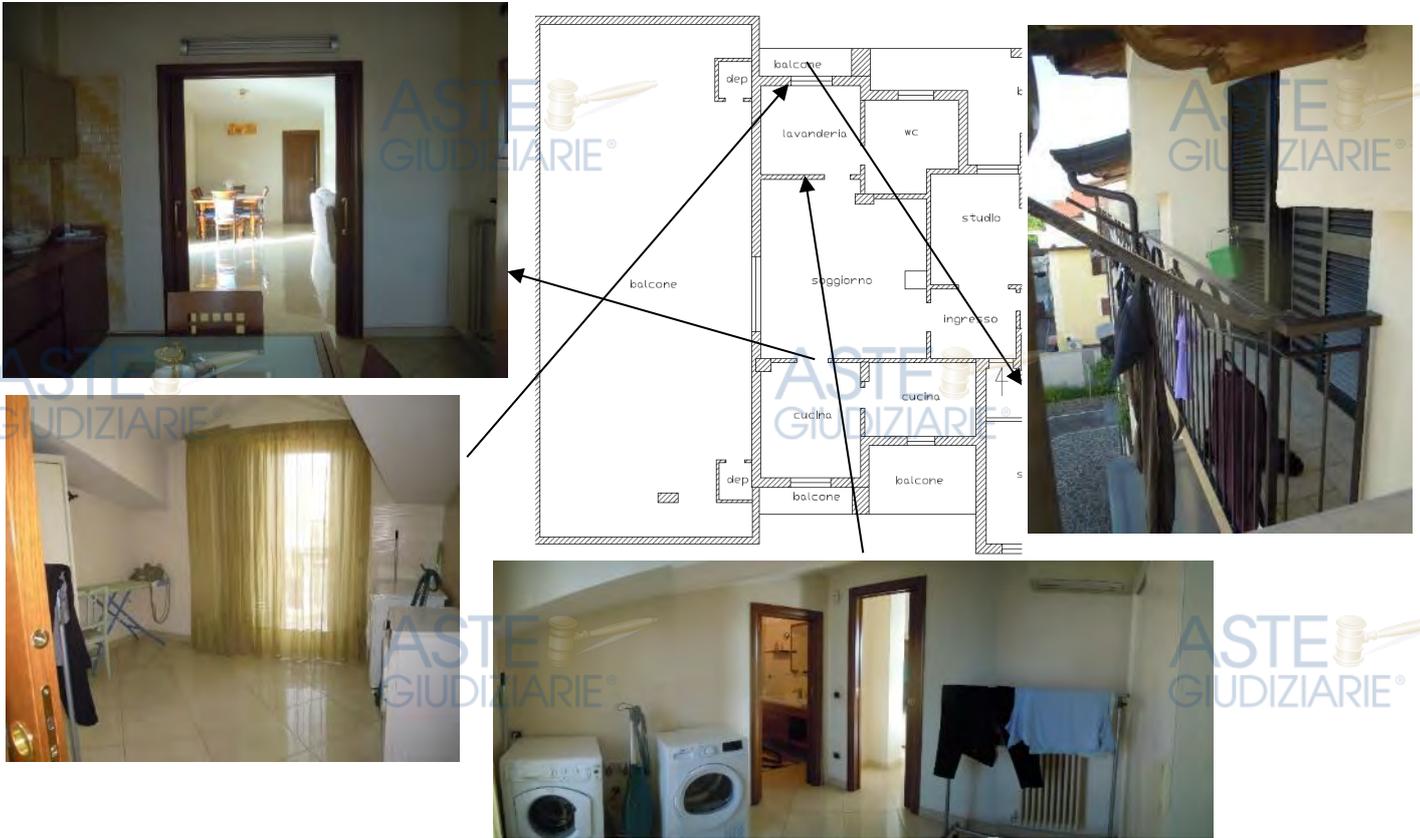
Fig. 61 Individuazione fotografica degli interni e degli esterni dello stato reale dei luoghi del bene oggetto di pignoramento.

alla parete di fronte alla prima cucina si riscontra una porta che porta ad un locale lavanderia anch'esso dotato di proprio balcone esclusivo

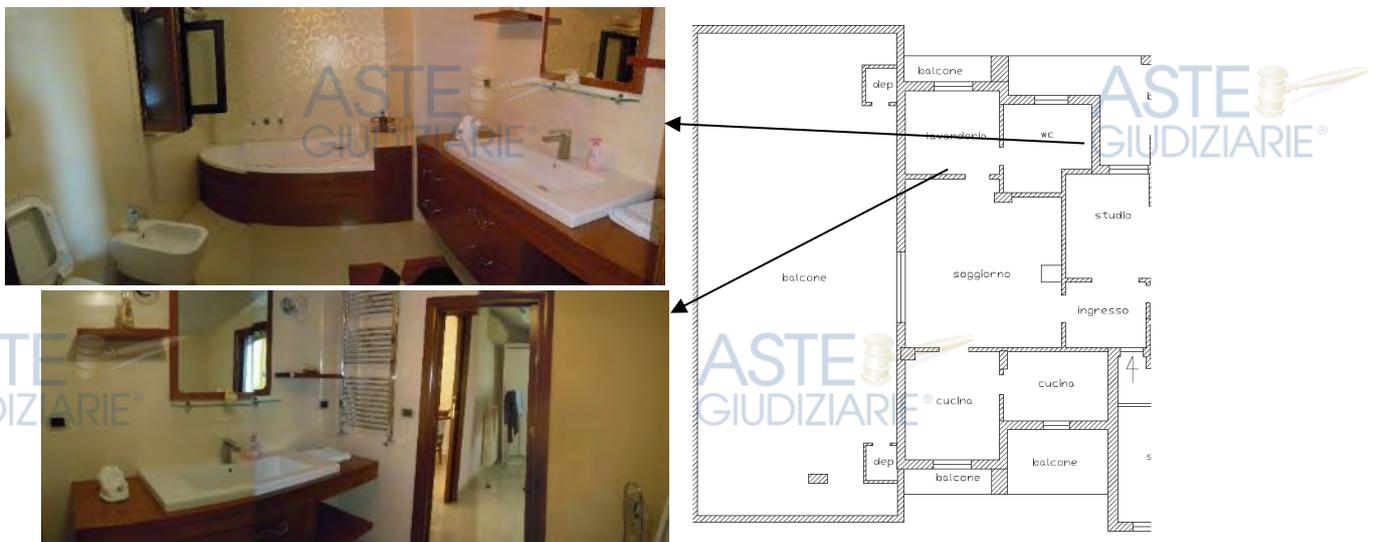
Fig. 61 Individuazione fotografica degli interni dello stato reale dei luoghi del bene oggetto di pignoramento.

Accanto al locale lavanderia vi è un bagno per uso giornaliero con finestra per l'illuminazione naturale posta su altro balcone dell'appartamento

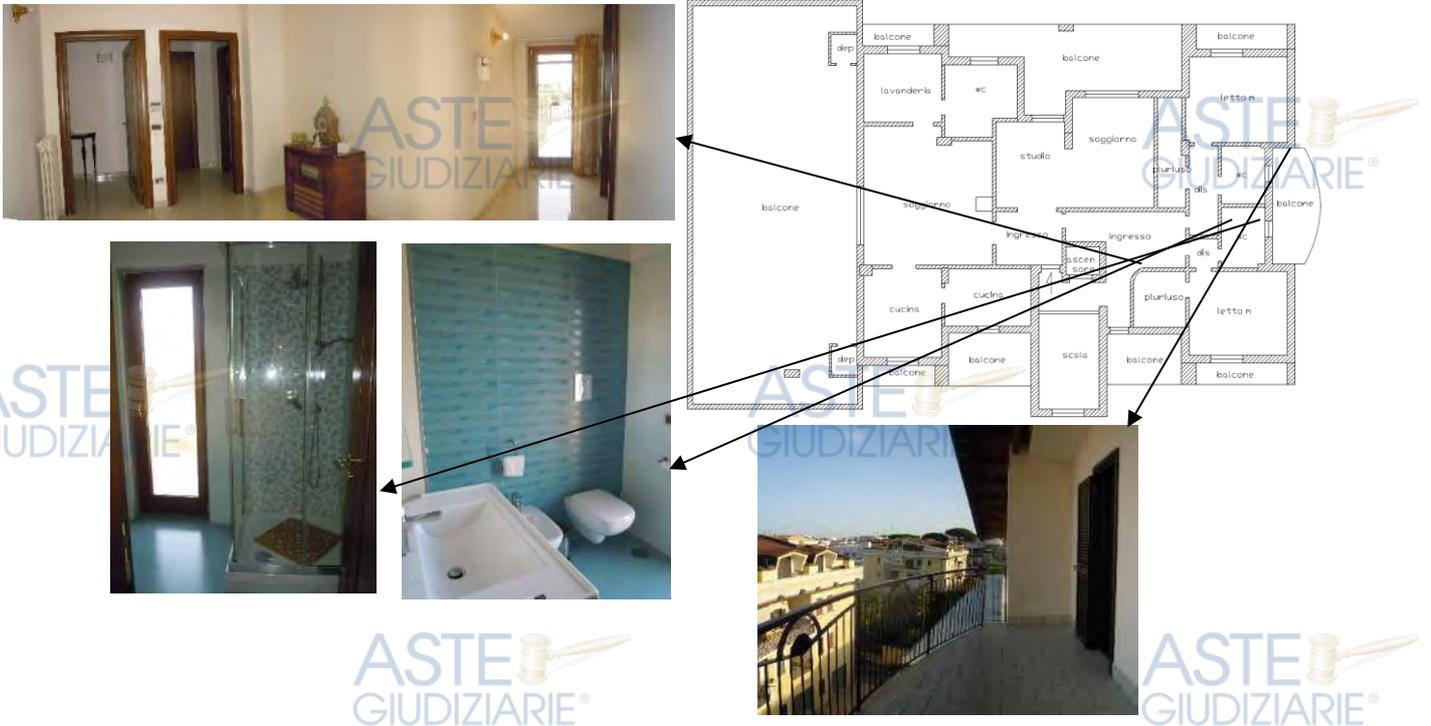
Fig. 64 Individuazione fotografica degli interni e degli esterni dello stato reale dei luoghi del bene oggetto di pignoramento.

Proseguendo invece di fronte nel corridoio ci si trova di fronte a due porte ed entrando a quella a destra si giunge di fronte ad un bagno con porta finestra che da accesso ad un altro balcone comune

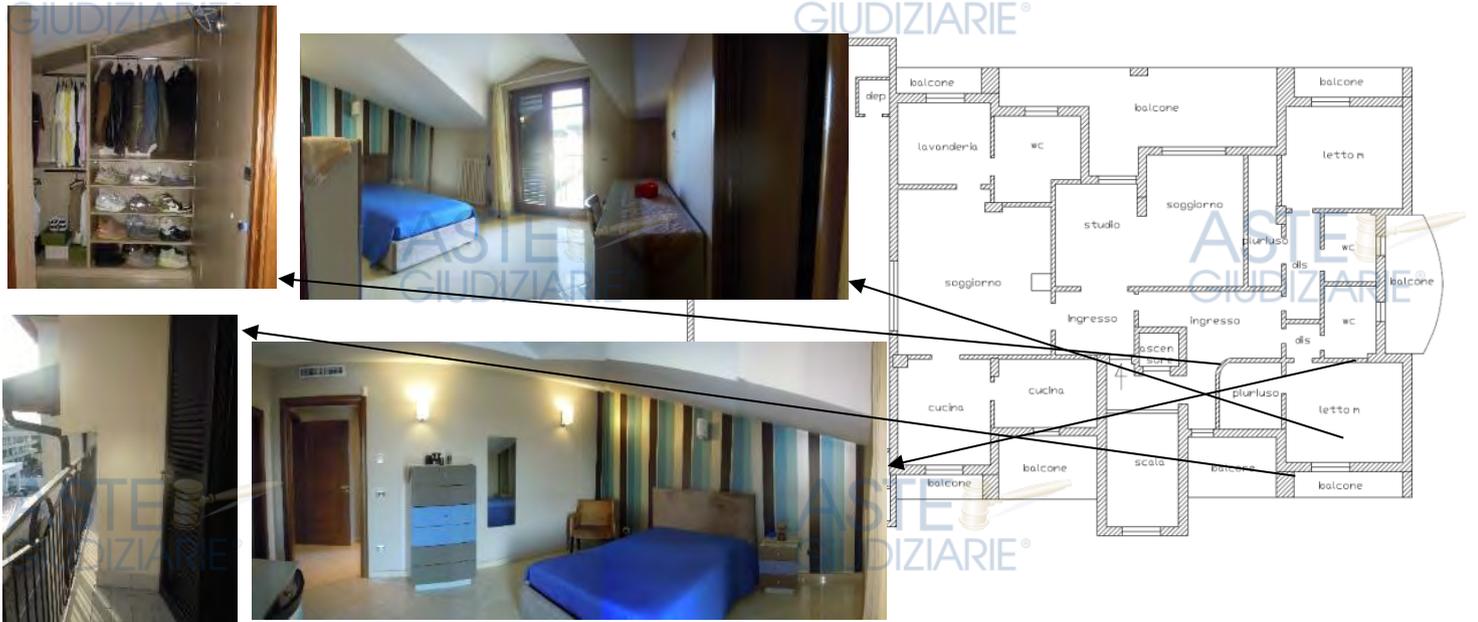
Fig. 65 Individuazione fotografica degli interni e degli esterni dello stato reale dei luoghi del bene oggetto di pignoramento.

Accanto al bagno vi è una camera da letto matrimoniale con porta finestra per accesso ad un balcone ad uso esclusivo e locale pluriuso cieco utilizzato a cabina armadio

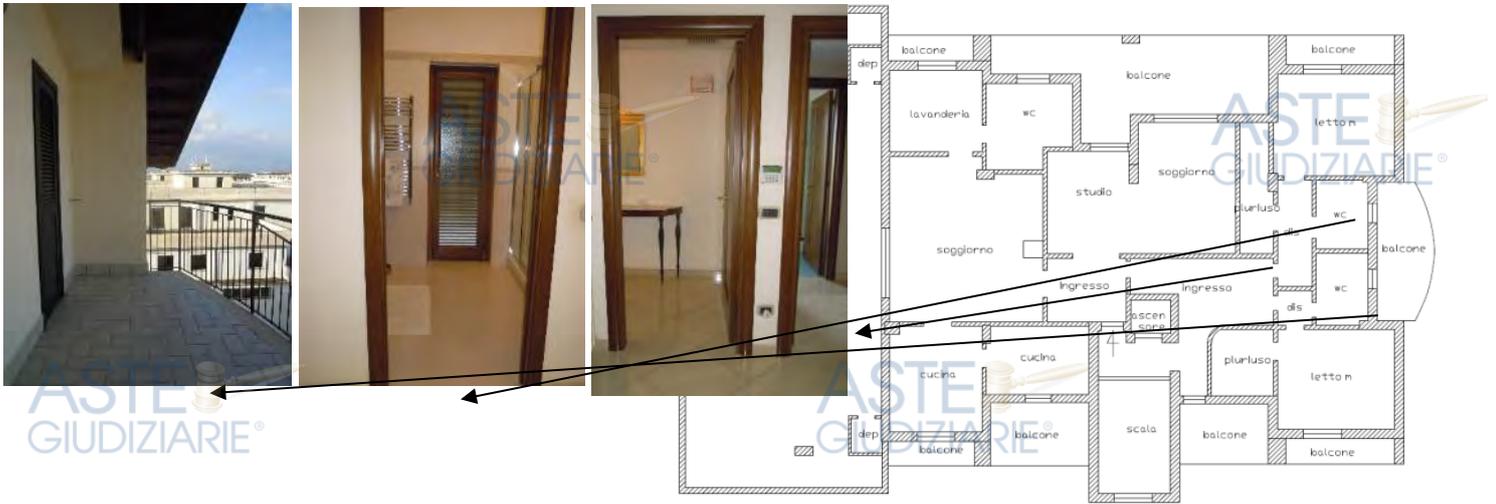
Fig. 66 Individuazione fotografica degli interni e degli esterni dello stato reale dei luoghi del bene oggetto di pignoramento.

Ritornando nel corridoio e accedendo alla porta di sinistra ci si ritrova di fronte una situazione quasi speculare con un bagno con porta finestra per accesso sullo stesso balcone comune

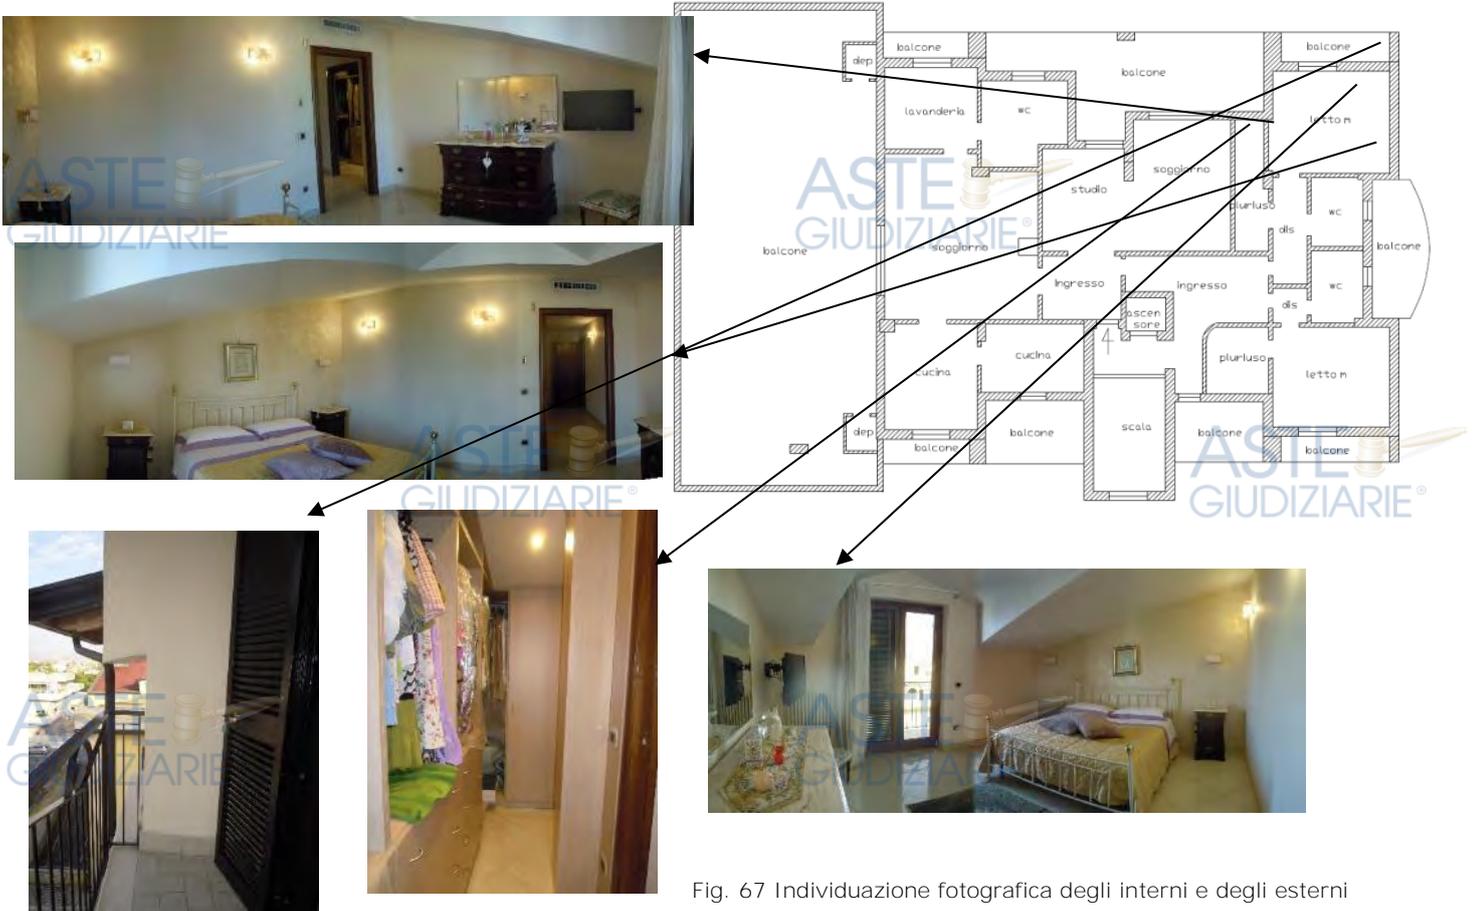
Fig. 67 Individuazione fotografica degli interni e degli esterni dello stato reale dei luoghi del bene oggetto di pignoramento.

Accanto al bagno si riscontra una camera da letto matrimoniale con balcone ad uso esclusivo e cabina armadio

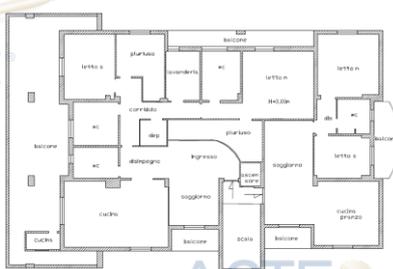
Pianta Piano Primo

Fig. 67 confronto dello stato reale dei luoghi e l'allegato grafico alla variante al Permesso a Costruire dell'immobile, oggetto di pignoramento.

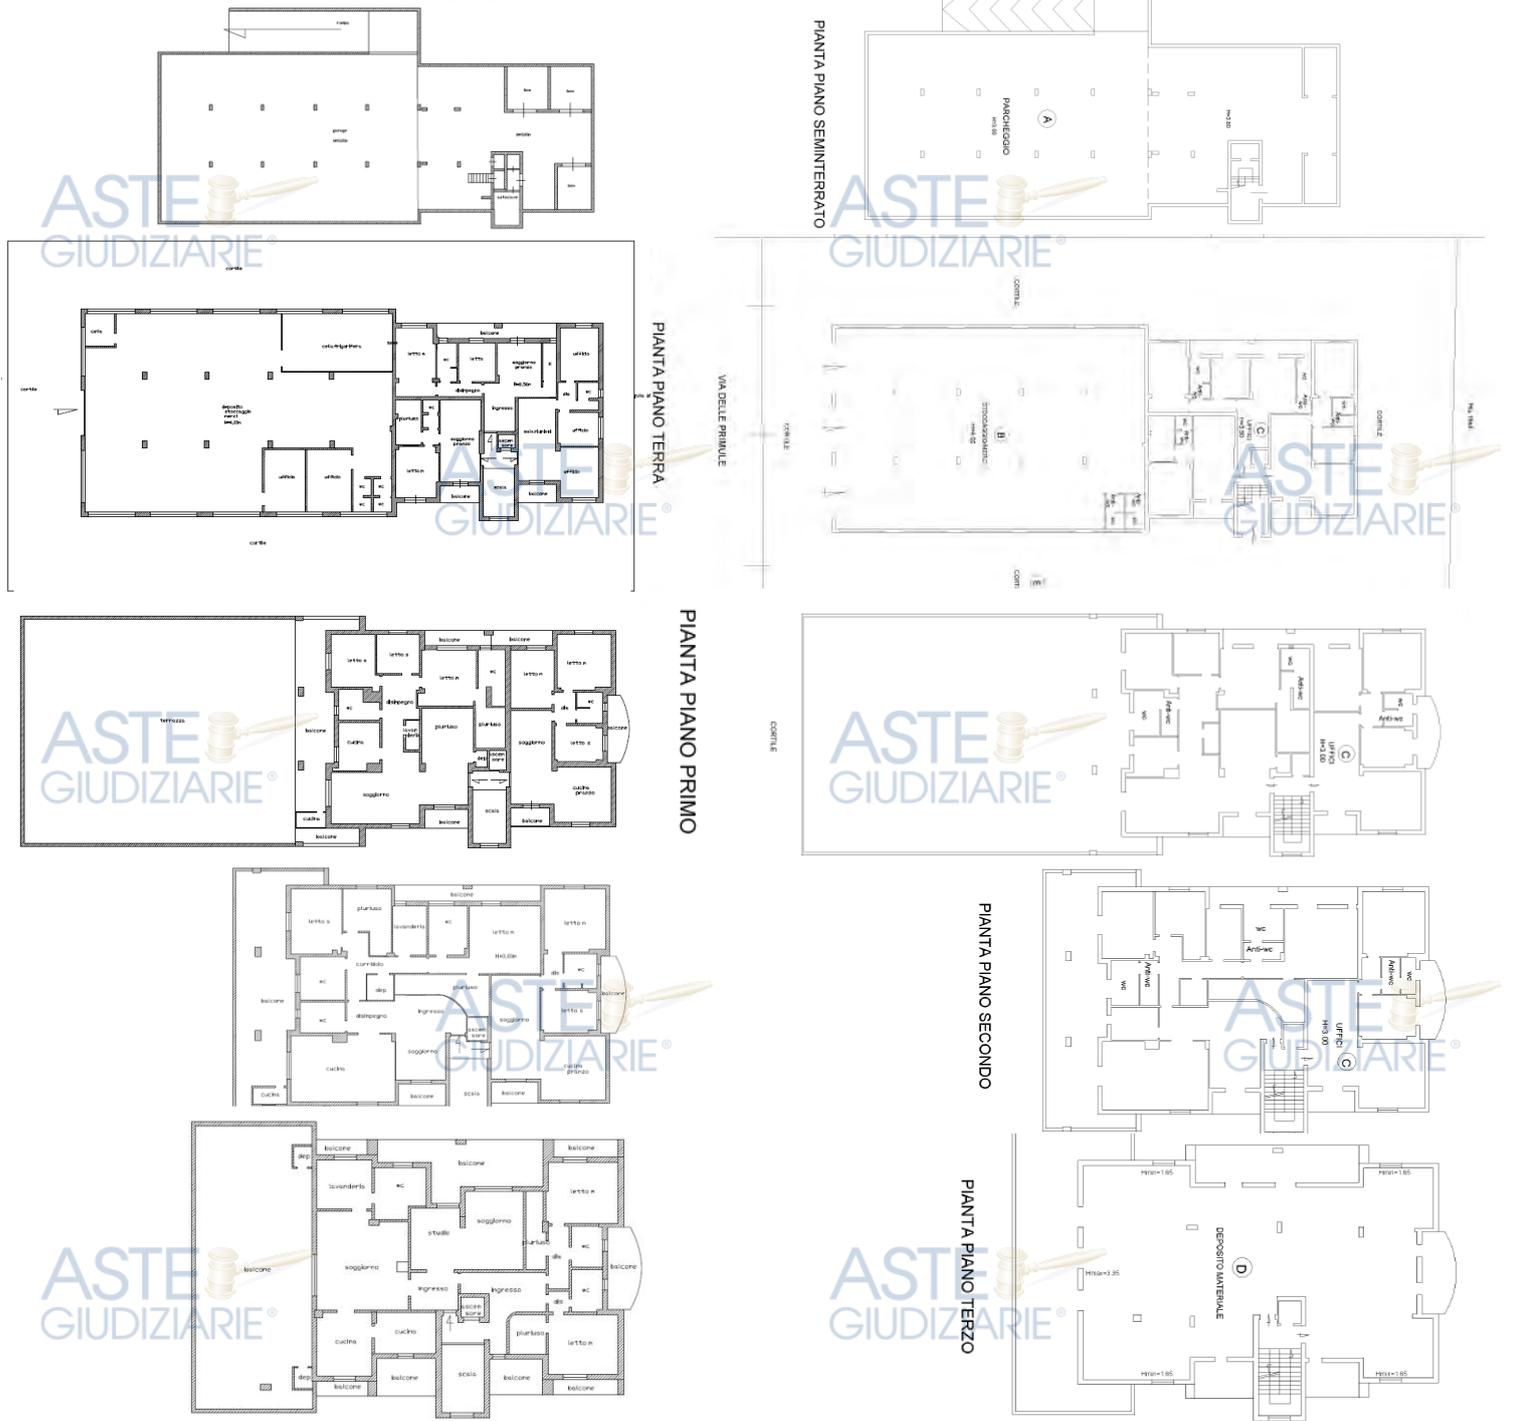
Fig. 68 confronto dello stato reale dei luoghi e della planimetria catastale del bene, oggetto di pignoramento.
