# TRIBUNALE DI NAPOLI NORD

ESEC. IMMOB. N. GEN. REP. **229/120**

**RELAZIONE TECNICA D'UFFICIO**

*Tecnico incaricato: Arch. Barbara Izzi*  
*Custode Giudiziario: Avv. Carlo Maria Palmiero*

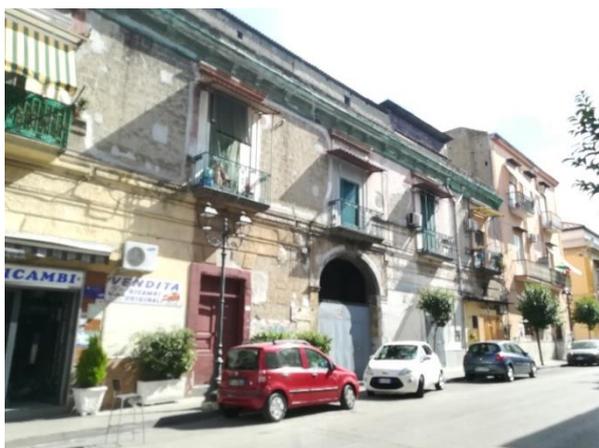
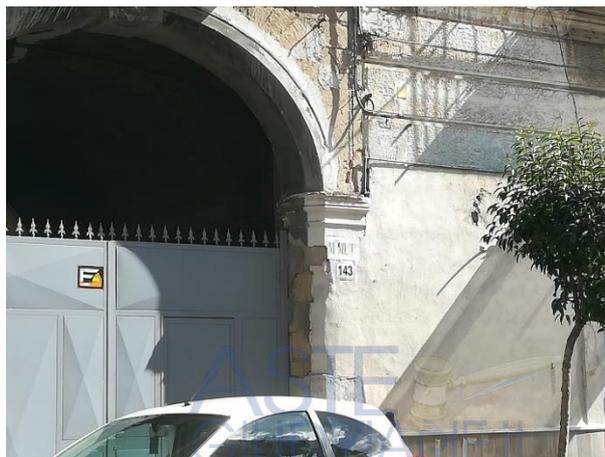
Fig. 2 Individuazione fotografica degli esterni dello stato reale dei luoghi dei beni oggetto di pignoramento.

Una volta superato il cancello pedonale e carrabile del fabbricato, che sono posti su strada, si giunge nel cortile comune a raggiungere l'edificio dove la parte terminale è la villetta

unifamiliare al piano seminterrato, rialzato e primo

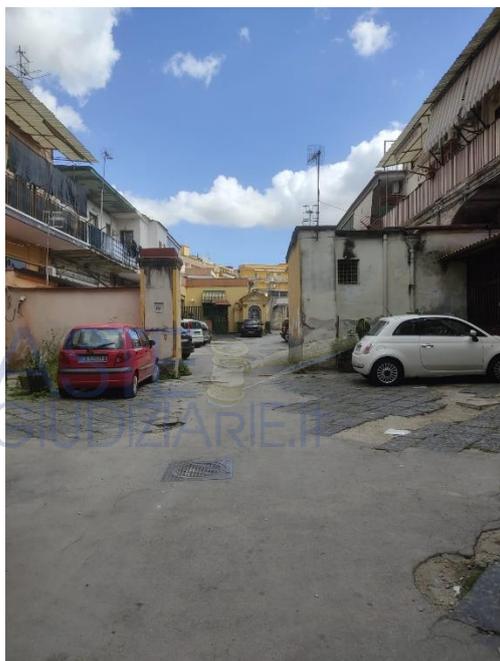
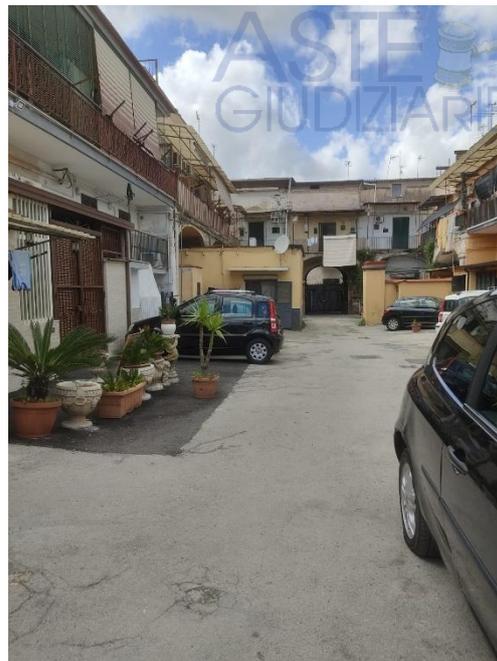
Fig. 3 Individuazione fotografica degli esterni dei beni oggetto di pignoramento.

Una volta giunti davanti alla villetta, vi è l'ingresso esterno del box auto posto al piano seminterrato ed a lato vi è un altro vano.

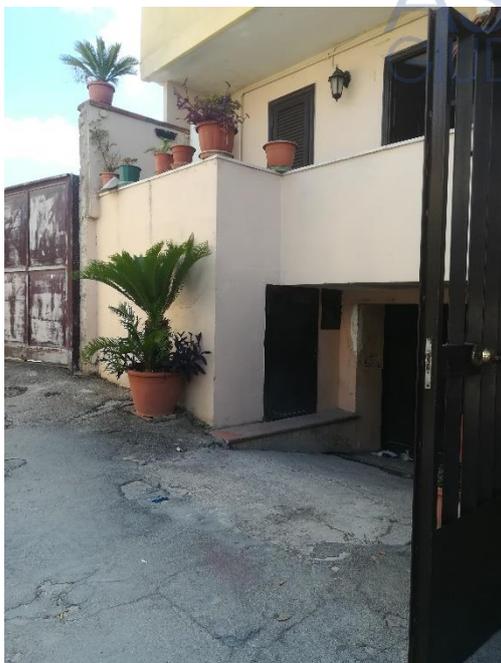
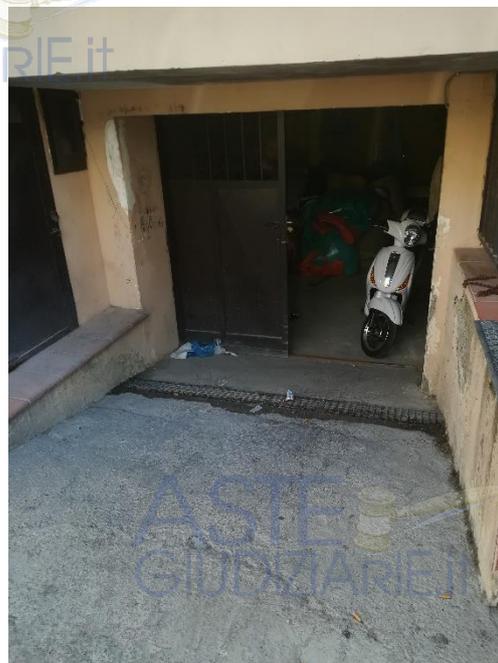
Fig. 4 Individuazione fotografica degli esterni dei beni oggetto di pignoramento.

Il box auto viene utilizzato quale deposito all'attualità

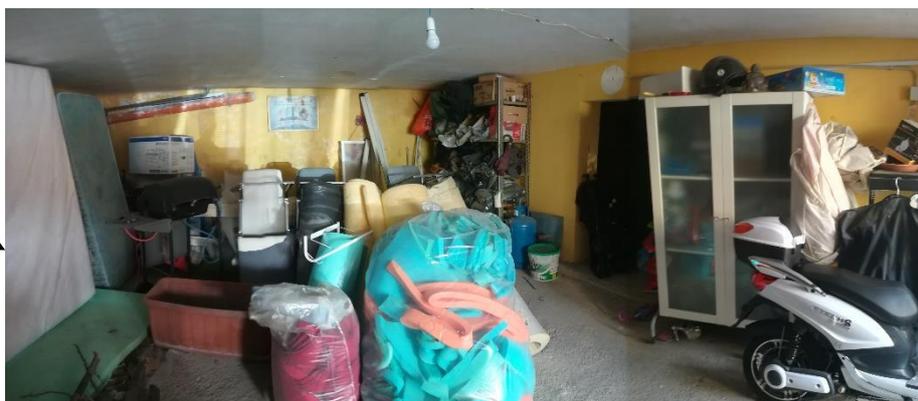
Fig. 4 Individuazione fotografica degli interni dei beni oggetto di pignoramento.

Dall'esterno si giunge davanti ad un cancello e ad una scala esterna che porta al balcone dove è posta il portoncino d'ingresso ai piani superiori

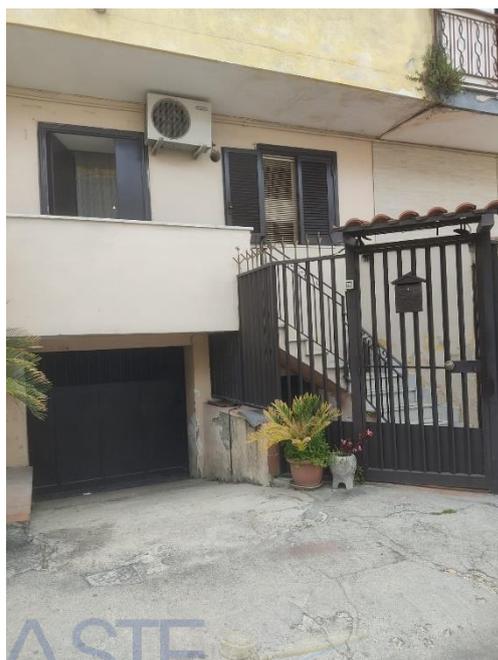
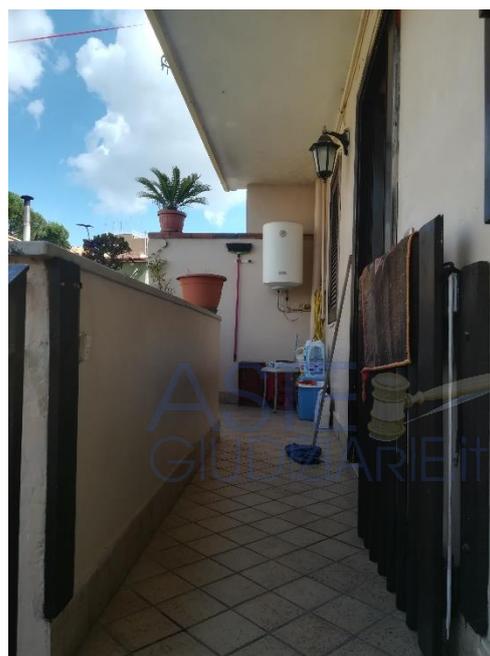
Fig. 5 Individuazione fotografica degli esterni dei beni oggetto di pignoramento.

Si entra direttamente nella cucina -soggiorno della casa

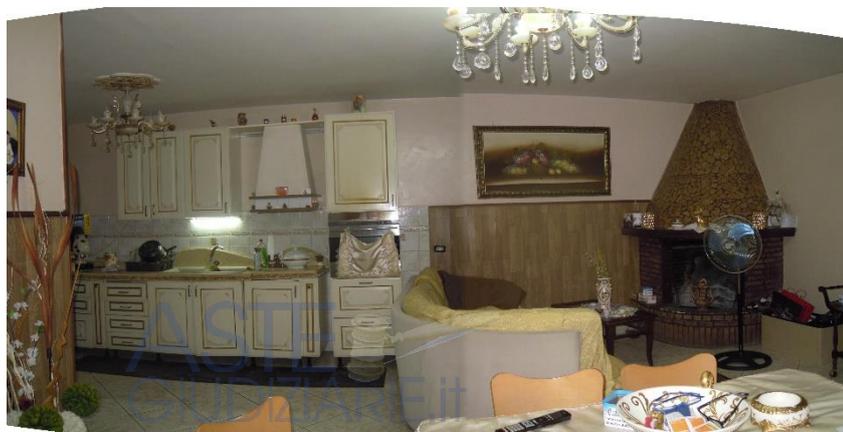
Fig. 6 Individuazione fotografica degli interni dei beni oggetto di pignoramento.

Vi è, sul lato sinistro di chi entra, un bagno dotato di finestra per l'aerazione

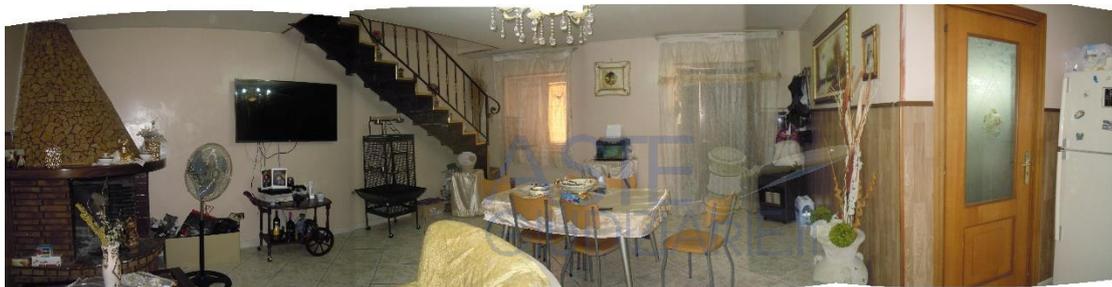
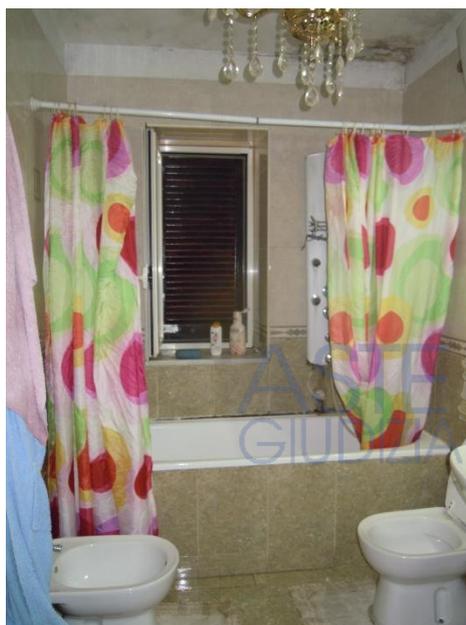
Fig. 7 Individuazione fotografica degli interni dei beni oggetto di pignoramento.

Uscendo dal bagno vi è l'angolo cottura

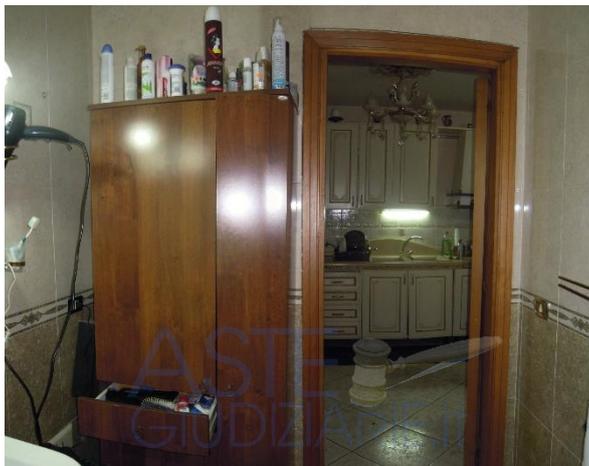
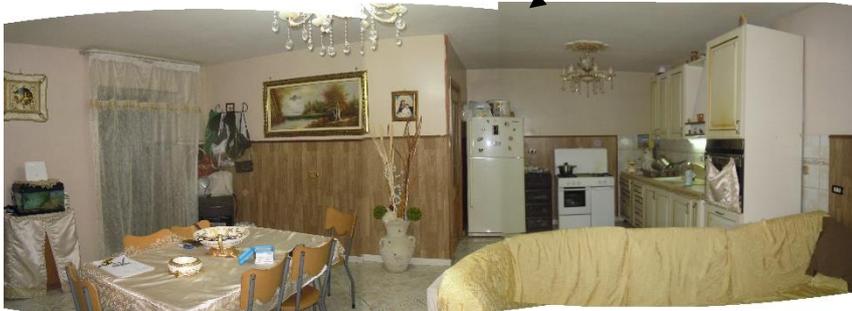
Fig. 8 Individuazione fotografica degli interni dei beni oggetto di pignoramento.

Dalla parte opposta vi è la scala che porta al piano superiore

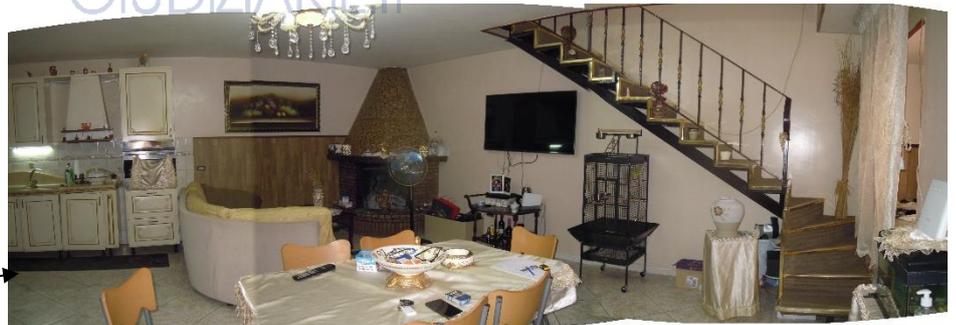
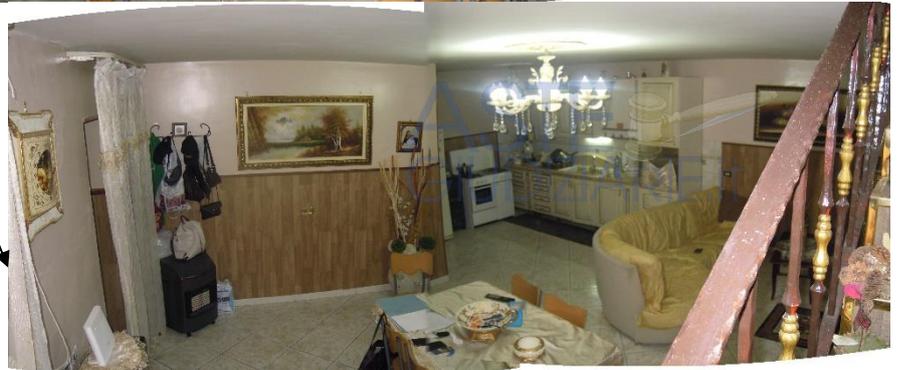
Fig. 9 Individuazione fotografica degli interni dei beni oggetto di pignoramento.

Salendo la scala si giunge in un disimpegno dotato di sopraluci per areazione ed illuminazione naturale

Il piano primo presenta allo stato dei luoghi minore dimensione sul lato scala rispetto alla planimetria catastale, diversa disposizione dei tramezzi, presenza di sopraluci in corrispondenza della scala e del muro retrostante e di pilastri nel balcone allo stato dei luoghi e non presenti in planimetria catastale (cfr. allegato n. 2-6);

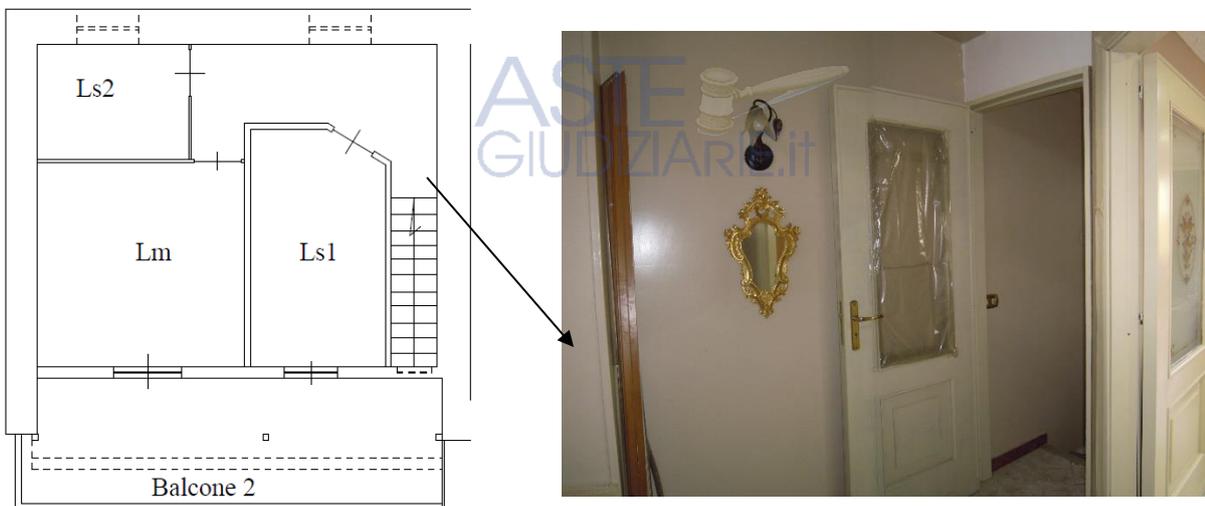
Fig. 11 Individuazione fotografica degli interni dei beni oggetto di pignoramento.

La prima camera è singola ed è dotata di un balcone comune con la camera da letto matrimoniale per areazione ed illuminazione naturale

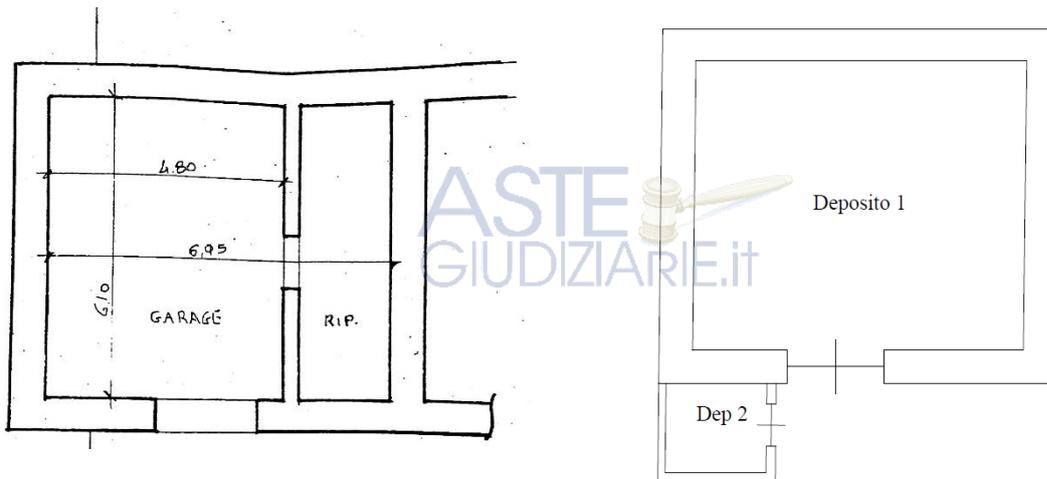
Fig. 15 Allegato grafico dell'immobile al piano seminterrato relativo ai grafici della richiesta del Permesso a costruire dei beni all'attualità.

I beni pignorati costituiscono una villetta unifamiliare, parte terminale di un edificio con sagoma in pianta a forma di C, allungata verso sud, ubicata all'interno del cortile comune di un organismo edilizio residenziale realizzato ai primi del '900 in una zona centrale del Comune di Casavatore e precisamente al Corso Europa al n. 143 e, per il tipo di struttura e di materiali, è stata realizzata in data anteriore al 1° settembre 1967 e successivamente in virtù di Permesso a Costruire n. 13/2006 a nome di OMISSIS "per cambio destinazione d'uso del sub.29 da deposito ad abitazione (monocale) al piano rialzato" senza esecuzione di opere e precedentemente era stata oggetto di "intervento di manutenzione straordinaria e trasformazione dello piano seminterrato in garage pertinenziale", con DIA presentata in data 11.07.2002, prot. n. 10985, pratica n. 53/2002, come si evince dagli atti urbanistici rinvenuti, per cui è stato possibile effettuare il confronto tra l'ultima autorizzazione rilasciata, e precisamente il Permesso a Costruire, e lo stato dei luoghi in merito all'eventuale presenza di abusi o difformità relativamente ai beni pignorati, dove si evidenzia che il deposito al piano seminterrato esterno al box auto non è presente nelle autorizzazioni rilasciate e che all'interno del box auto vi è una difformità riguardante l'eliminazione di un muro di separazione interno che allo stato dei luoghi non è più presente (cfr. allegato n. 2 - 4)

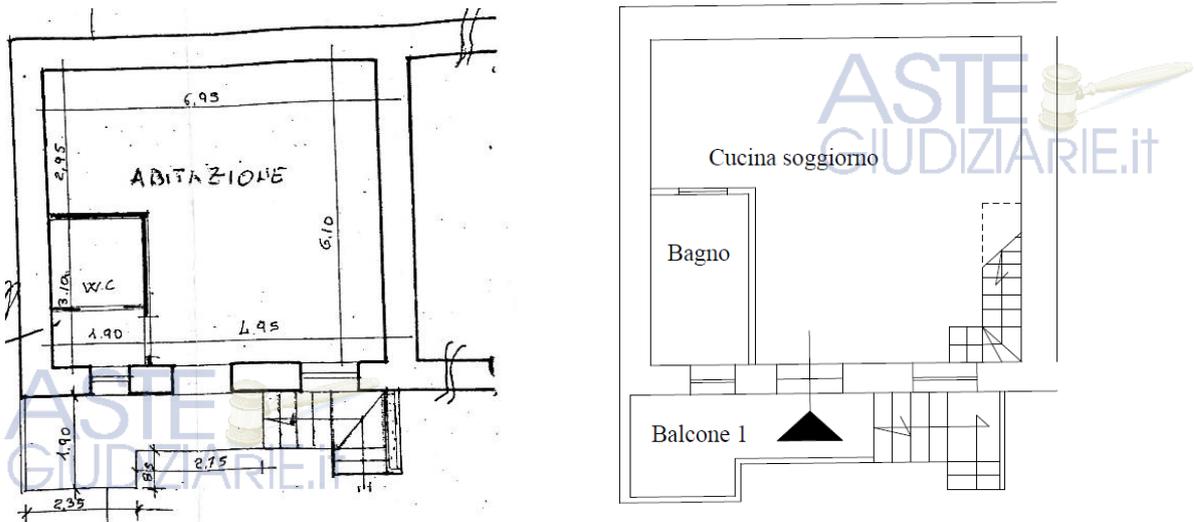
Fig. 16 Allegato grafico dell'immobile al piano rialzato relativo ai grafici della richiesta del Permesso a costruire dei beni all'attualità.

al piano rialzato inoltre, vi è difformità riguardante la presenza della scala di accesso ai piani superiori non presente nei grafici autorizzati allegati al Permesso di Costruire e la presenza di un antibagno non presente allo stato dei luoghi (cfr. allegato n. 2 - 4);

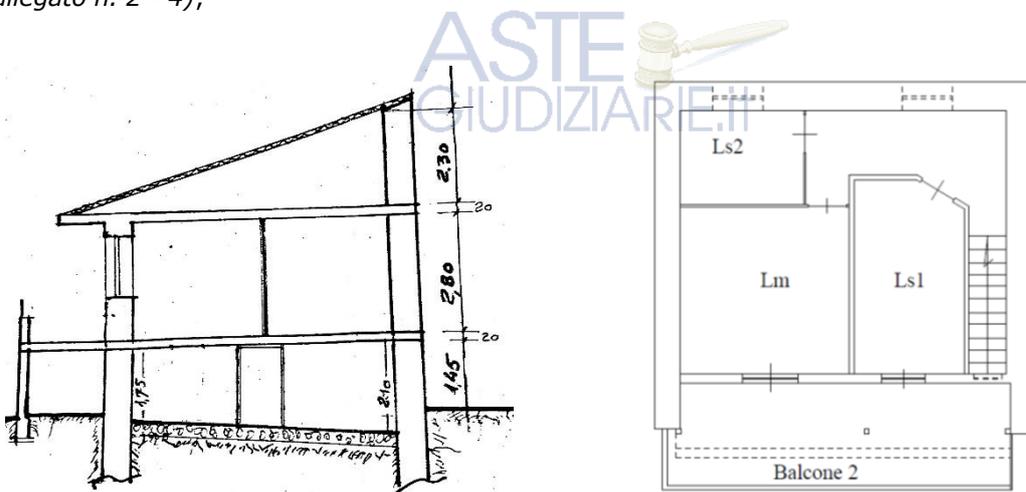
Fig. 17 sezione nell'allegato grafico del Permesso a Costruire del piano primo e pianta dei beni all'attualità.

il piano primo invece, risulta totalmente difforme e con diversa destinazione d'uso in luogo del tetto riportato in sezione e non in pianta nei grafici autorizzati allegati al Permesso di Costruire (cfr. allegato n. 2 - 4);

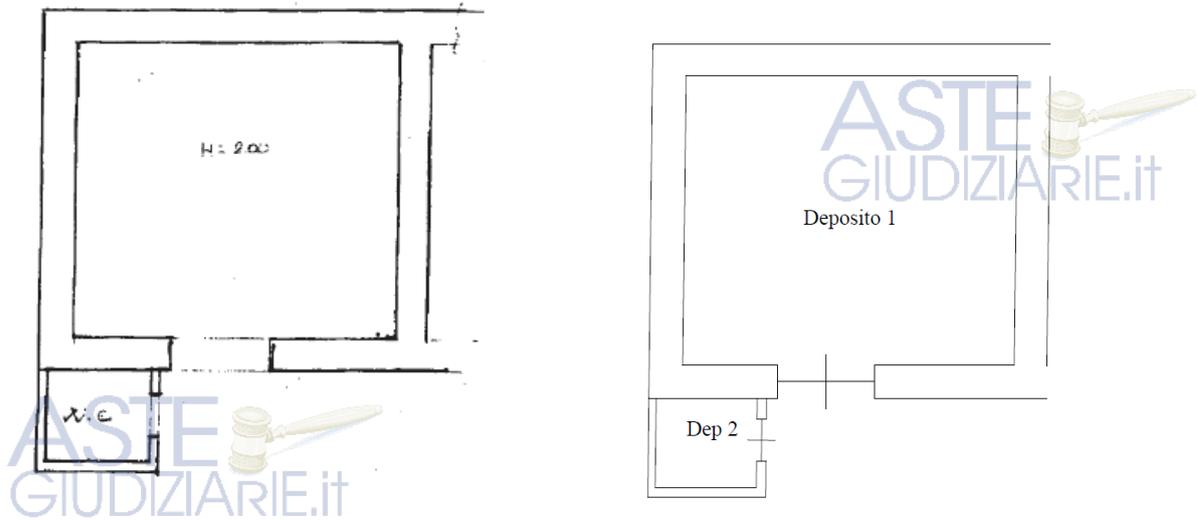
Fig. 18 Planimetria catastale degli immobili al piano seminterrato e grafico dei beni all'attualità.

confrontando lo stato dei luoghi con le planimetrie catastali, non si evidenziano difformità per il piano seminterrato (cfr. allegato n. 2-6);

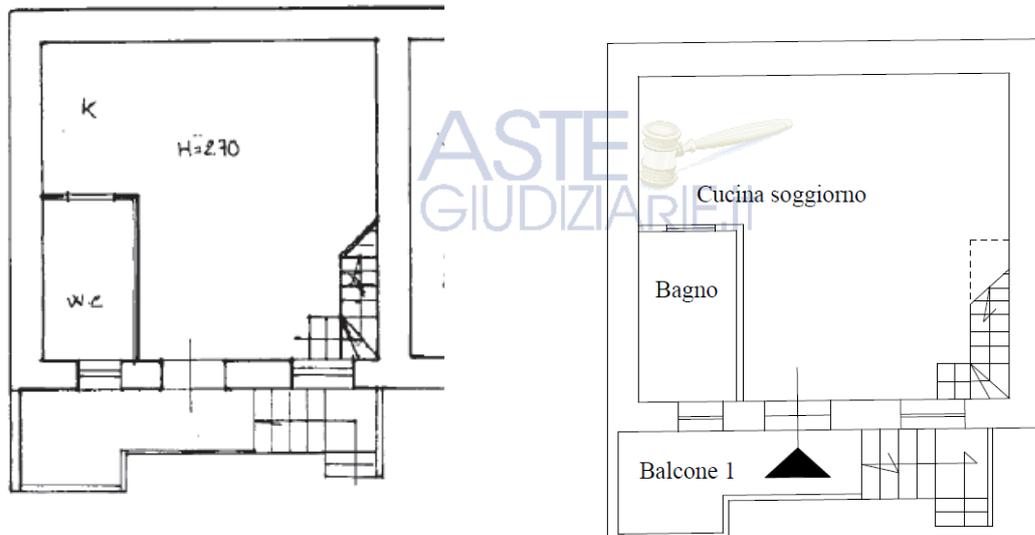
Fig. 19 Planimetria catastale degli immobili al piano rialzato e grafico dei beni all'attualità.

Per il piano rialzato la cucina-soggiorno allo stato dei luoghi risulta più ampia sul lato della scala rispetto alla planimetria catastale (cfr. allegato n. 2-6);

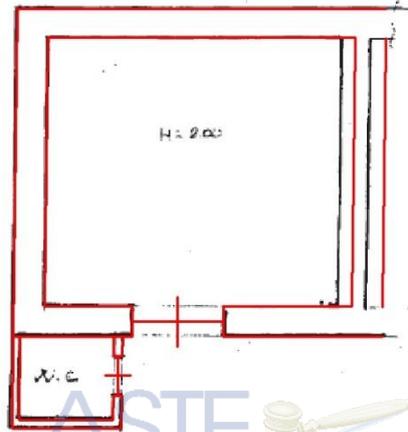
Fig. 21 sovrapposizione della situazione reale dei luoghi e della planimetria catastale del piano seminterrato.

Effettuando la sovrapposizione dei grafici dello stato reale dei luoghi e le planimetrie catastali degli immobili si evidenziano nel confronto le seguenti difformità presenti al piano rialzato e primo poiché al piano seminterrato non si evidenziano difformità.

Per la regolarizzazione catastale dell'immobile presso l'Agenzia del Territorio di Napoli 2, che consiste in presentazione del Docfa delle planimetrie, che verranno assentite a seguito di conclusione della SCIA per il ripristino dello stato dei luoghi e per la rettifica della posizione dell'immobile in mappa, i costi relativi alle seguenti operazioni, comprensive di spese tecniche, sono pari a **€. 2.000,00.**

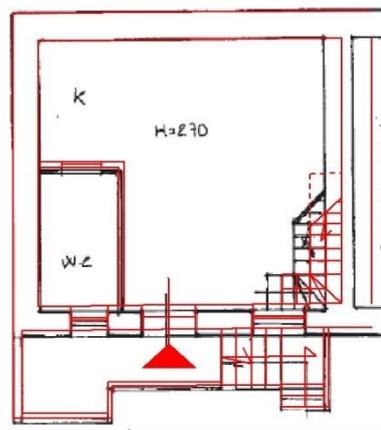
Fig. 22 sovrapposizione della situazione reale dei luoghi e della planimetria catastale del piano rialzato.

- la cucina-soggiorno allo stato dei luoghi risulta più ampia sul lato della scala rispetto alla planimetria catastale (*cf. allegato n. 2-6*);

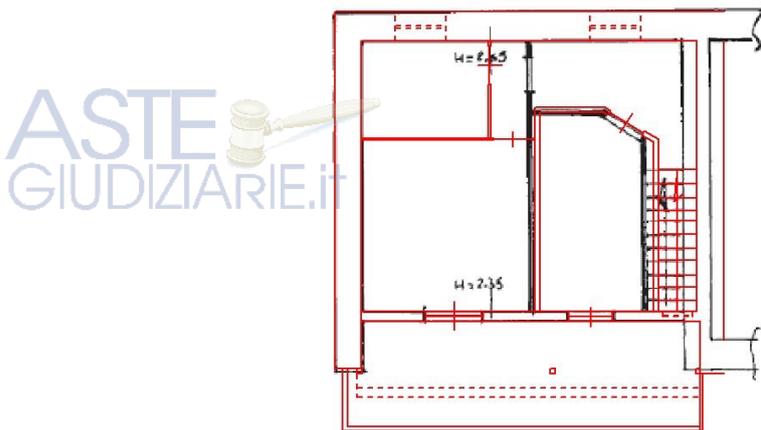
Fig. 23 sovrapposizione della situazione reale dei luoghi e della planimetria catastale del piano primo.

- allo stato dei luoghi minore dimensione sul lato scala rispetto alla planimetria catastale, diversa disposizione dei tramezzi, presenza di sopraluci in corrispondenza della scala e del muro retrostante e di pilastri nel balcone allo stato dei luoghi e non presenti in planimetria catastale (cfr. allegato n. 2-6);

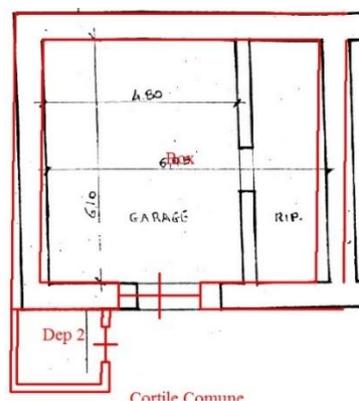
Fig. 24 sovrapposizione dello stato reale dei luoghi al piano seminterrato e dell'allegato grafico al Permesso a costruire.

In merito all'eventuale presenza di abusi, è stato possibile confrontare lo stato dei luoghi con i grafici allegati al Permesso a Costruire n. 13/2006 del 08.03.2007 dove si è verificato che il deposito al piano seminterrato esterno al box auto non è presente nelle autorizzazioni rilasciate e che all'interno del box auto vi è una difformità riguardante l'eliminazione di un muro di separazione interno che allo stato dei luoghi non è più presente (cfr. allegato n. 2 - 4);

Sulla base della documentazione rilasciata, delle informazioni acquisite anche verbalmente presso l'Ufficio Tecnico Comunale e dalle risultanze dei sopralluoghi effettuati, la scrivente esprime le proprie considerazioni relative alla regolarità urbanistica dell'immobile: è possibile presentare una SCIA "per ripristino dello stato dei luoghi" per ciò che è stato assentito, considerando le spese necessarie, comprensive di quelle tecniche, oneri di istruttoria ecc. non potendo inoltre, attivare domanda in sanatoria perché non vi è stata mai presentazione di istanze di condono, per un costo totale pari ad **€. 14.000,00**.

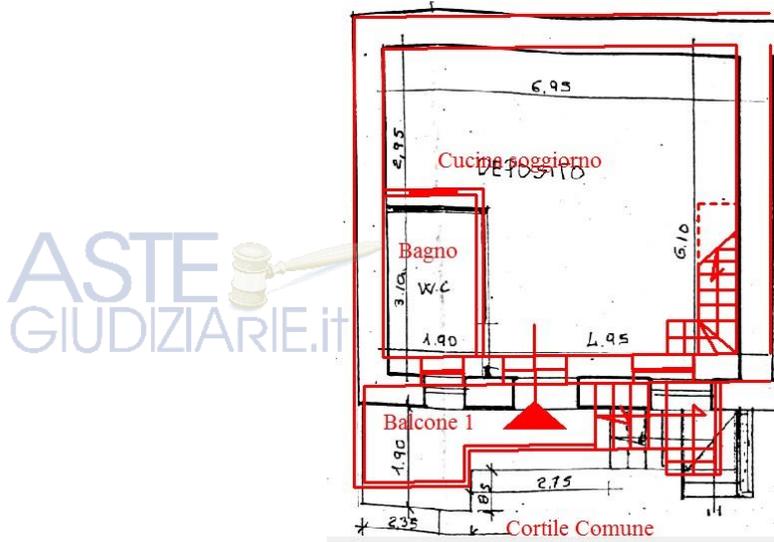
Fig. 25 sovrapposizione dello stato reale dei luoghi al piano rialzato e dell'allegato grafico al Permesso a costruire.

Per il piano rialzato, vi è difformità riguardante la presenza della scala di accesso al piano superiore non presente nei grafici autorizzati allegati al Permesso di Costruire e la presenza di un antibagno non presente allo stato dei luoghi (cfr. allegato n. 2 - 4);

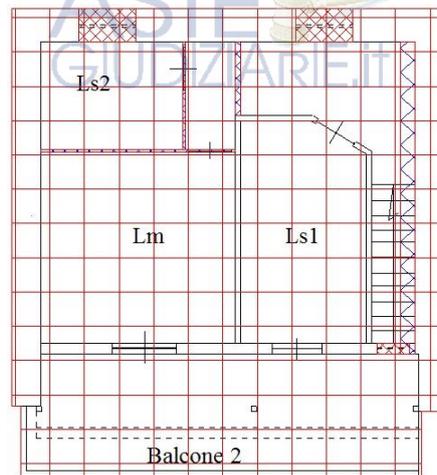
Fig. 26 sovrapposizione dello stato reale dei luoghi al piano primo e dell'allegato grafico al Permesso a costruire

Per il piano primo invece, risulta totale difformità nelle altezze e diversa destinazione d'uso rispetto all'originaria destinazione a deposito sottotetto (cfr. allegato n. 2 - 4);
