TRIBUNALE DI NAPOLI NORD

N°266/23 R.G.E.

APPARTAMENTO AL QUARTO PIANO INTERNO N.7 – SCALA C

VIA GIOVANNI FALCONE N. 63 – MARANO DI NAPOLI (NA)

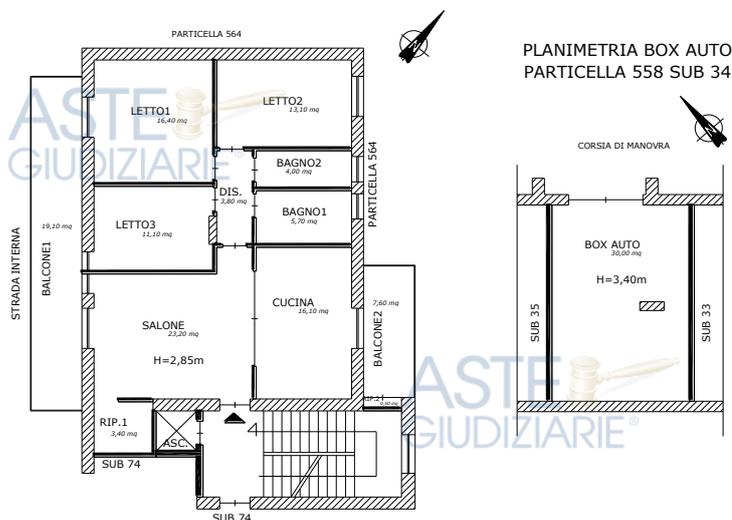
Figura 26 planimetria dell'appartamento al quarto piano e del box auto al piano interrato

Dalle planimetrie [all. n. 11] dell'appartamento al quarto piano e del box auto al piano interrato è stato possibile dedurre la superficie utile interna complessiva di 96,80 mq, suddivisa tra i vari ambienti (Figura 26):

- **Appartamento al quarto piano - altezza utile interna di 2,85 m**

- Salone della superficie di 23,20 mq;
- Cucina della superficie di 16,10 mq;
- Camera da letto 1 della superficie di 16,40 mq;
- Camera da letto 2 della superficie di 13,10 mq;
- Camera da letto 3 della superficie di 11,10 mq;
- Disimpegno della superficie di 3,80 mq;
- Bagno 1 della superficie di 5,70 mq;
- Bagno 2 della superficie di 4,00 mq;
- Ripostiglio 1 della superficie di 3,40 mq;
- Ripostiglio 2 della superficie di 0,50 mq;
- Balcone 1 della superficie di 19,10 mq;
- Balcone 2 della superficie di 7,60 mq.

- **Box auto al piano interrato - altezza utile interna di 3,40 m**

- Box auto della superficie di 30,00 mq.

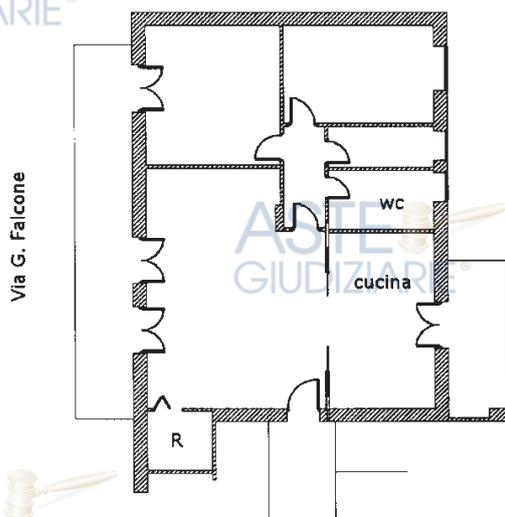
Figura 27 planimetria catastale dell'appartamento al quarto piano

L'appartamento al quarto piano è dotato della planimetria catastale [all. n. 13] cui non è conforme lo stato dei luoghi in ordine alla differente distribuzione degli spazi interni, ovvero alla presenza della camera da letto 3 ottenuta dalla riduzione del salone [all. n. 14] (Figure 27, 28).

Il costo necessario per l'aggiornamento della planimetria catastale dell'appartamento tramite procedura doc.fa, comprensivo di oneri ed onorari tecnici, è stimabile in € 600,00.
