# TRIBUNALE DI NAPOLI NORD

ESPROPRIAZIONE IMMOBILIARE

R.G. N. **27/2025**

## RELAZIONE TECNICA

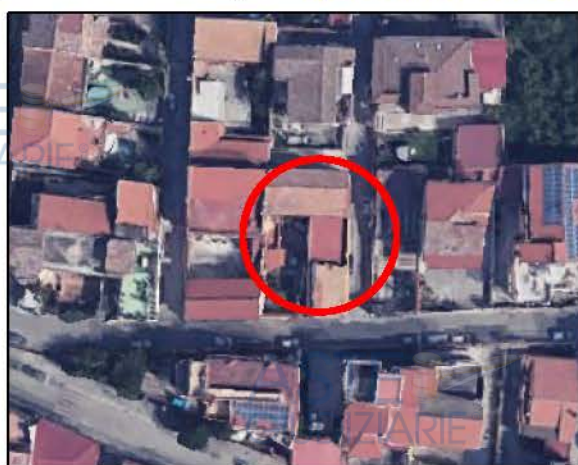
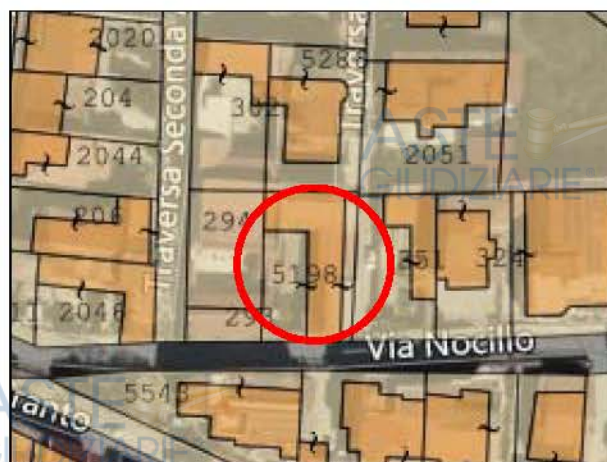
Ortofoto

Mappa SOGEI

Sovrapposizione ortofoto - mappa SOGEI

Dall'esame delle stesse si evince che l'edificio è immesso in mappa ed insiste sulla particella **5198** del fg **2** del N.C.T. di Trentola Ducenta (Ce), che risulta essere un "ente urbano" dal **28/10/2003**, data di presentazione del "tipo mappale" (Cfr. All. n.5 - *Dati catastali*).

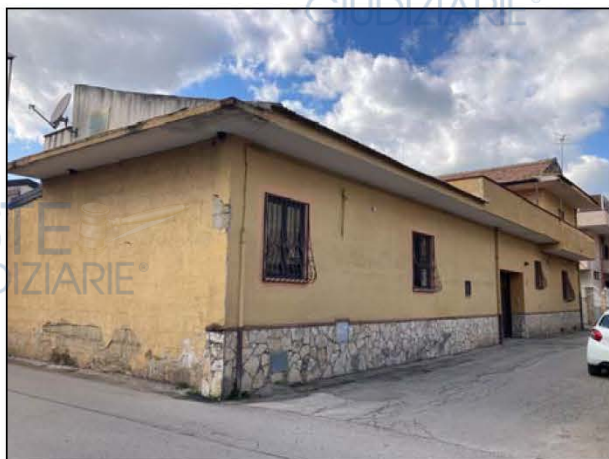
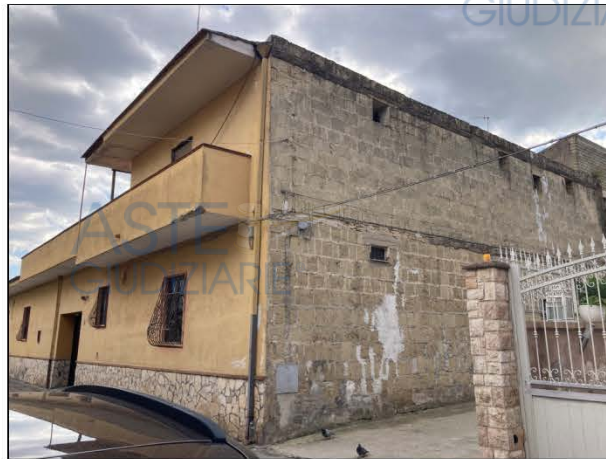
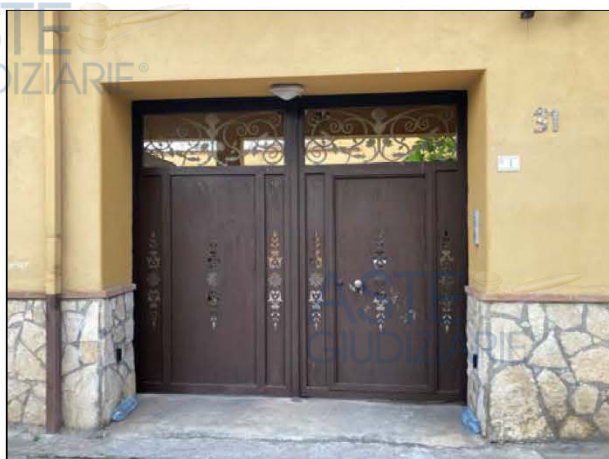
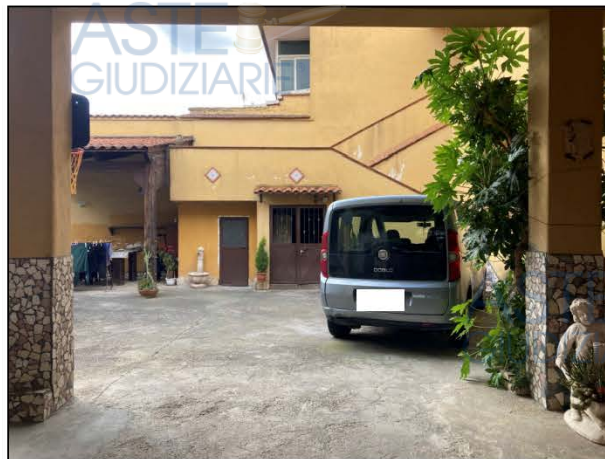
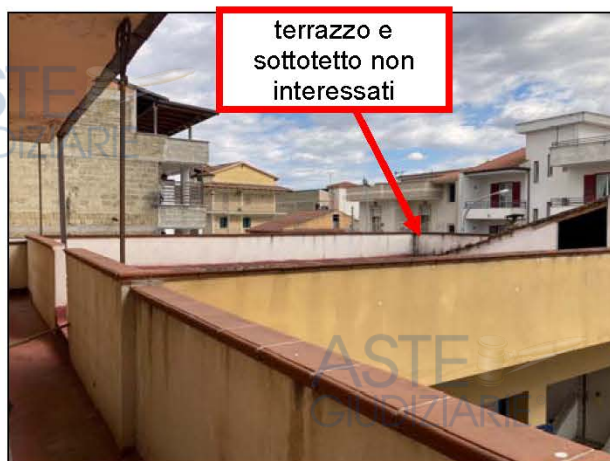
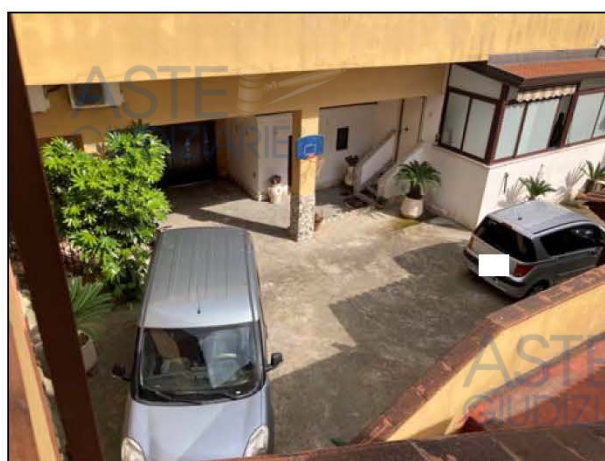
Foto fabbricato

- è un compendio familiare con un unico accesso, carrabile e pedonale, dalla suddetta traversa;
- è costituito in parte da un livello ed in parte da due livelli fuori terra e presenta un cortile interno comune, nel quale sono ubicati alcuni posti auto scoperti ed un terrazzo con un sottotetto comune, accessibile dalla scala e dal ballatoio che conducono al primo piano;
- versa in stato di conservazione **"normale/scarso"** per l'incompletezza di alcune parti.

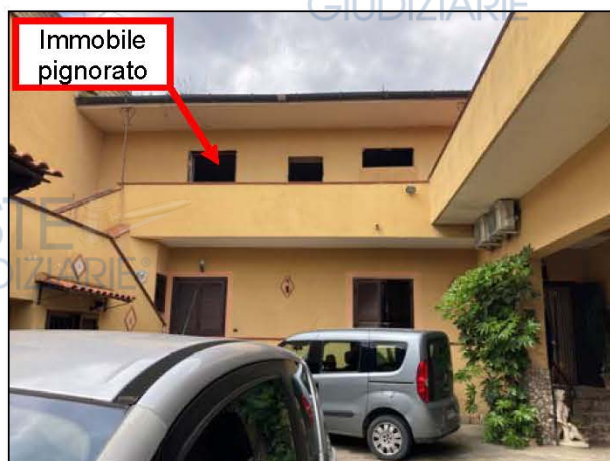
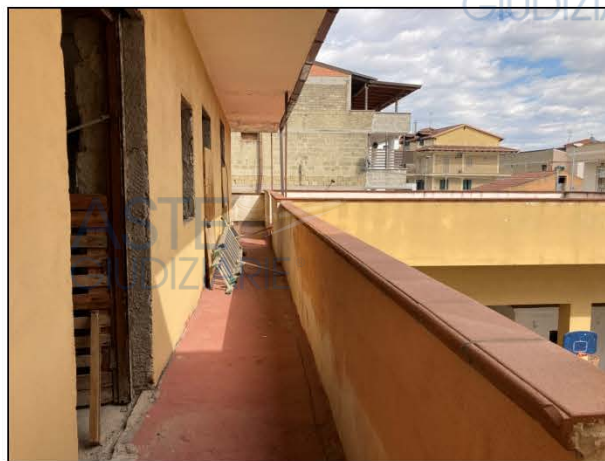
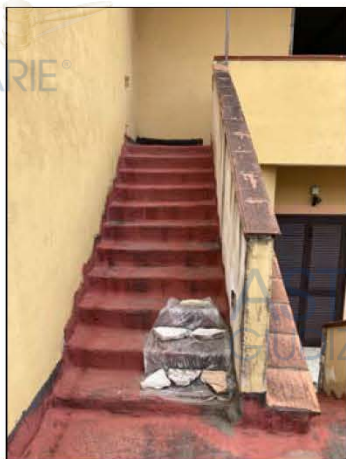
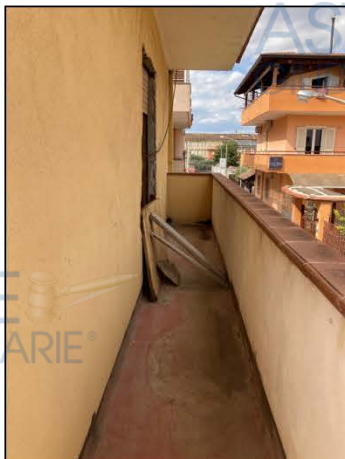
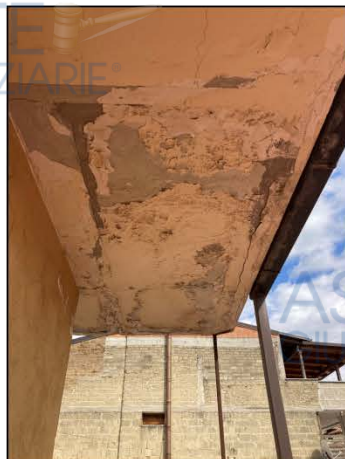
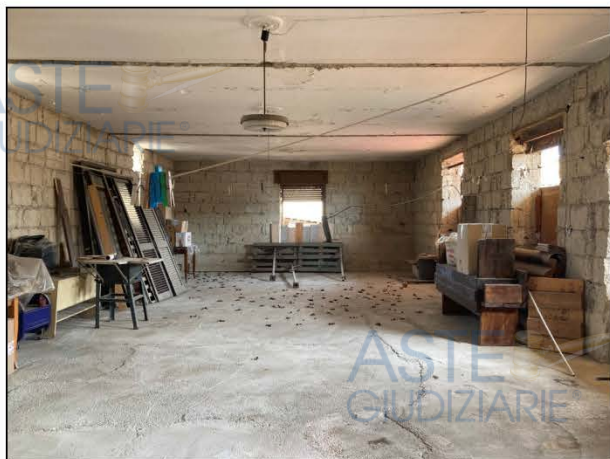
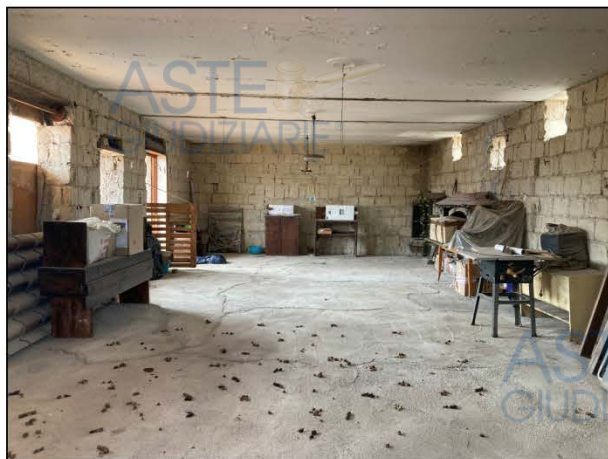
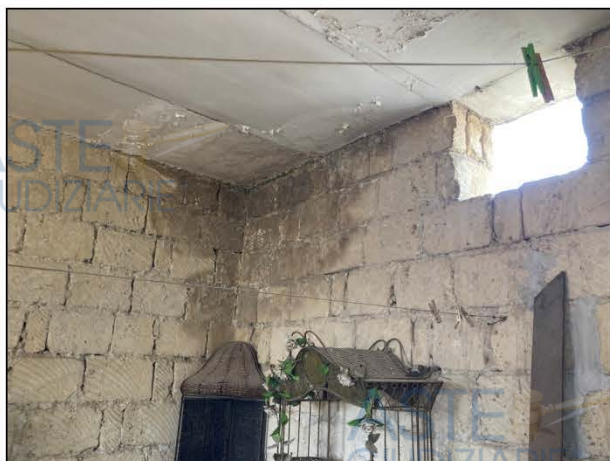
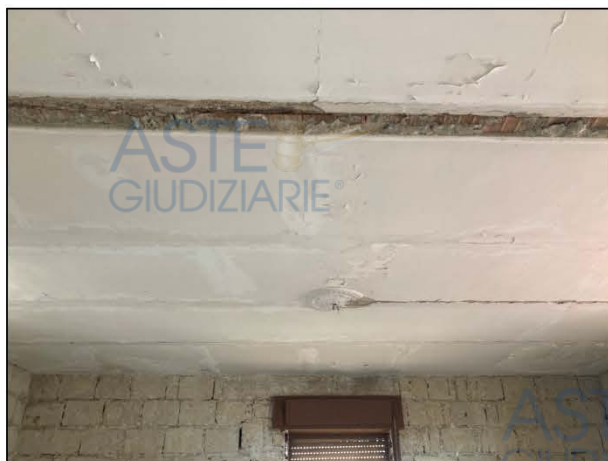
Foto immobile pignorato

- non presenta porta di ingresso, né infissi;
- non presenta né impianti né finiture;
- presenta una pavimentazione in malta cementizia e le pareti interne si presentano con muratura a vista;

- versa in uno stato di conservazione "**fatiscante**", per lo stato incompiuto, per la presenza di alcune infiltrazioni e diffuse fessurazioni dell'intonaco nell'intradosso del solaio, dovute, con

buona probabilità, allo stato di manutenzione, con buona probabilità ammalorato, della copertura (non visionata in sede di accesso);

- c) lo stato di **occupazione** del bene (l'immobile risulta libero) (0%);
- d) lo stato di conservazione dell'abitazione che risulta essere "**fatiscente**", per lo stato **grezzo** in cui versa (e, dunque, per i lavori da eseguire per renderla abitabile), per le infiltrazioni nella muratura, le fessurazioni nell'intradosso del solaio e lo stato ammalorato della copertura (- **40 %**);

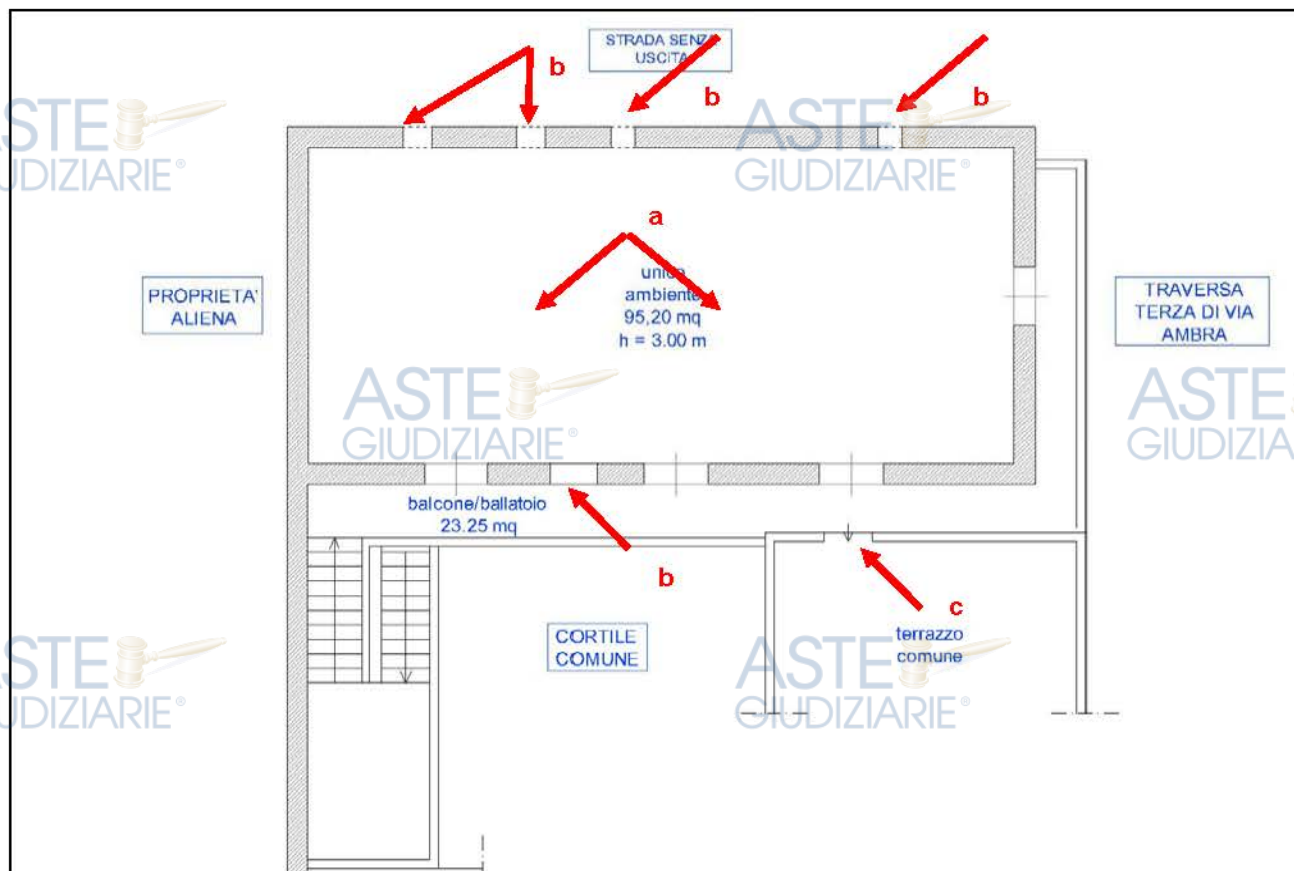
La scrivente, pertanto, ha provveduto ad acquisire la suddetta documentazione presso gli uffici competenti del Comune di Trentola Ducenta, riscontrando con lo stato dei luoghi, una sostanziale conformità con i grafici di progetto della L. E. 73/68, a meno delle seguenti lievi **difformità**, dovute anche allo stato grezzo in cui il bene attualmente versa:

Grafico di progetto Licenza Edilizia n.73/68

Planimetria stato dei luoghi del 08/04/2025

- a) assenza delle murature interne
- b) presenza di ulteriori bucatore
- c) assenza di varco di accesso ad un terrazzo oggi comune

| REGOLARIZZAZIONE URBANISTICA | | |
|---|---|---|
| PRESENTAZIONE CILA IN SANATORIA | | |
