# TRIBUNALE DI NAPOLI NORD

# STUDIO DI CONSULENZA TECNICO GIUDIZIARIO GEOMETRA SALVATORE SEGRETI

- Procedura D'Esecuzione Immobiliare : n°283/2023 R.G.E.
- Giudice dell'esecuzione : Dott.A.Cirma
- Parti in causa : XXX C/O XXX

# RELAZIONE TECNICA DI STIMA

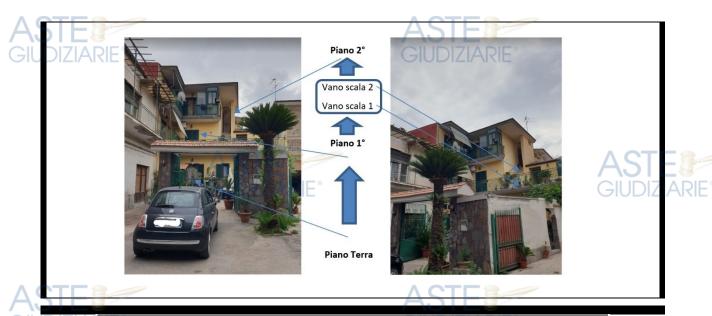
Identificazione tipologica dell'immobile pignorato (fg.2/p.lla 377)

Porzione di fabbrica facente parte di un preesistente complesso edilizio con accesso dalla Via pubblica (civ.10 ex 12 ex 23) - porticato coperto - corte interna scoperta (p.lla 245) e da un'ulteriore area esclusiva di pertinenza scoperta composto nell'insieme da un corpo di fabbrica multipiano (P/T + 1°e 2°) costituito all'interno complessivamente da n°2 unità immobiliari di cui la 1° avente accesso primario dall'antistante area esclusiva di pertinenza è formata da due livelli (P.T e P.1°) con annesso vano scala interno e balconi esterni mente la 2° unità immobiliare posta al (P.2°) ha accesso da un preliminare vano scala indipendente che si sviluppa su un terrazzo scoperto a quota piano 1° ed un succesivo vano scala posto al predetto livello.

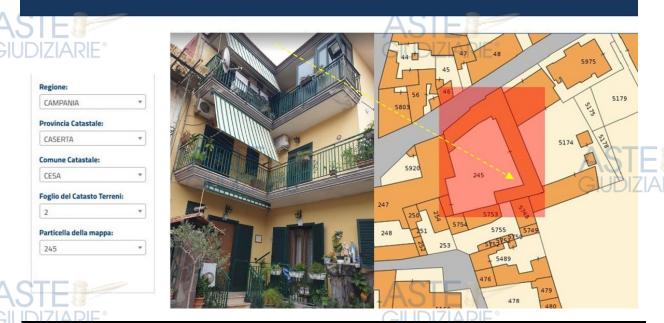
# - Attuale Mappa Terreni FG.2 P.LLA 245 -

Identificazione del Bene ) L'immobile in esame (Fg.2/p.lla 377) è nel merito rappresentato - ad oggi - così come introdotto in premessa - da un corpo di fabbrica articolato su più livelli (Piano T- Piano 1°- Piano 2°) il tutto inglobato in una più ampia consistenza immobiliare caratterizzata da un datato blocco di fabbrica che si sviluppo all'interno di un'area scoperta distinta catastalmente nella mappa terreni al numero di p.lla 245 corrispondente mappa fabbricati p.lla 377- N.B.(le precedenti circostanze catastali derivano dal non aggiornamento della mappa fabbricati con la mappa terreni causa mancato allineamento delle mappe).

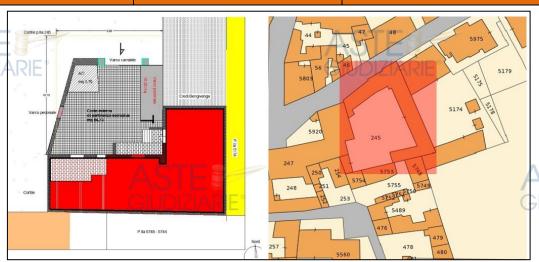
A sud con la p.lla 5748 - 5755 A ovest con cortile comune p.lla 245 - Localizzazione Catastale - A est con p.lla 5174; A nord con Eredi XXX; Estratto di mappa:

N.b.) – I confini riportati sull'ultimo titolo derivativo atto rep.9417 corrispondono allo stato dei luoghi.

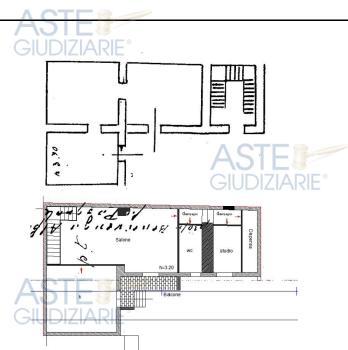
# Riscontro difformità immobile al piano terra/rialzato - :

modifiche degli spazi interni con annesse opere strutturali concernenti la ridefinizione degli spessori delle murature sia delle partizioni interne che perimetrali ; modifica delle altezze interne ; creazione di una scala di collegamento tra il piano terra ed il piano 1°; modifiche dei prospetti esterni con inserimento di mensola balcone con annessi gradini ;

Regolarizzazione) - In merito alle predette difformità si evidenzia che le medesime sono regolarizzabili mediante la presentazione di apposite variazione catastali il tutto previa sanatoria urbanistica. (vedi succ. capitolo regolarità edilizia)

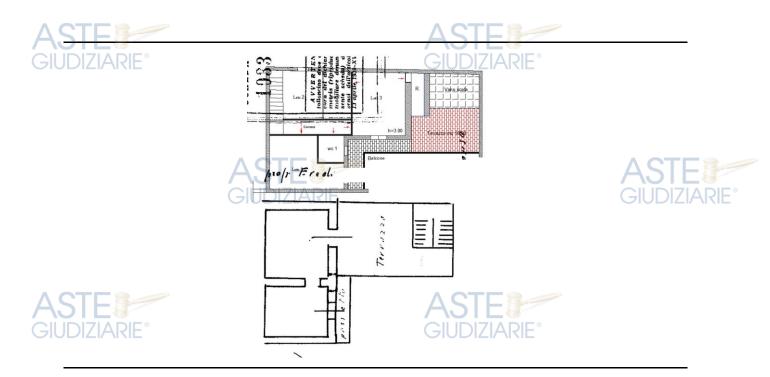
piano 1°: - modifiche degli spazi interni con annesse opere strutturali concernenti la ridefinizione degli spessori delle murature sia delle partizioni interne che perimetrali ; modifica delle altezze interne ; incremento di volume sulla preesistente area terrazzo rif. ambiente camera da letto n°3 ; parziale incremento di superficie ambiente camera da letto 1 ; modifica dei prospetti esterni sia lato cortile interno con inserimento di mensole balcone rif. collegamento originario tra il piano terra - 1° ed area terrazzo sia lato sud con la creazione di n°2 finestre rif. ambienti letto 2 e wc 2 ; modifica del vano scala esterno di collegamento all'area terrazzo piano 1° con incremento di volume ;

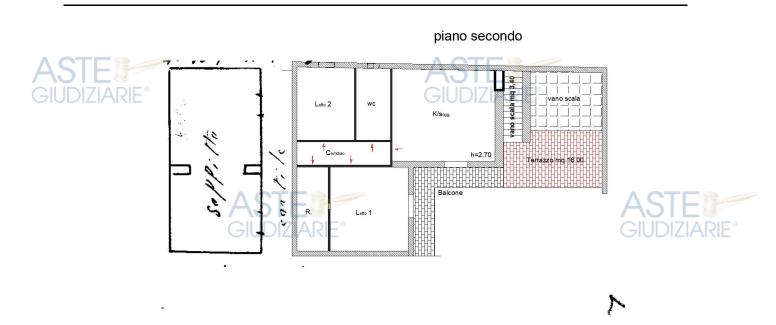
piano 2°): - modifiche degli spazi interni con cambio di destinazione d'uso ed annesse opere strutturali concernenti la ridefinizione degli spessori delle murature sia delle partizioni interne che perimetrali ; modifica delle altezze interne ; incremento di volume rif. ambiente K/sogg. ; parziale incremento di superficie ambiente camera da letto 1 ; modifica dei prospetti esterni sia lato cortile interno con inserimento di mensole balcone sia lato sud con la creazione di n°2 finestre rif. ambienti letto 2 e wc ; creazione di nuovo corpo scale di collegamento area terrazzo al piano 2°;
