**TRIBUNALE ORDINARIO DI NAPOLI**  
**NORD**  
**III SEZIONE CIVILE**

**Proc. R.G.E. N° 293 / 2024**

**CTU: Ing. Antonio Chiariello**

ESPROPIAZIONE IMMOBILIARE

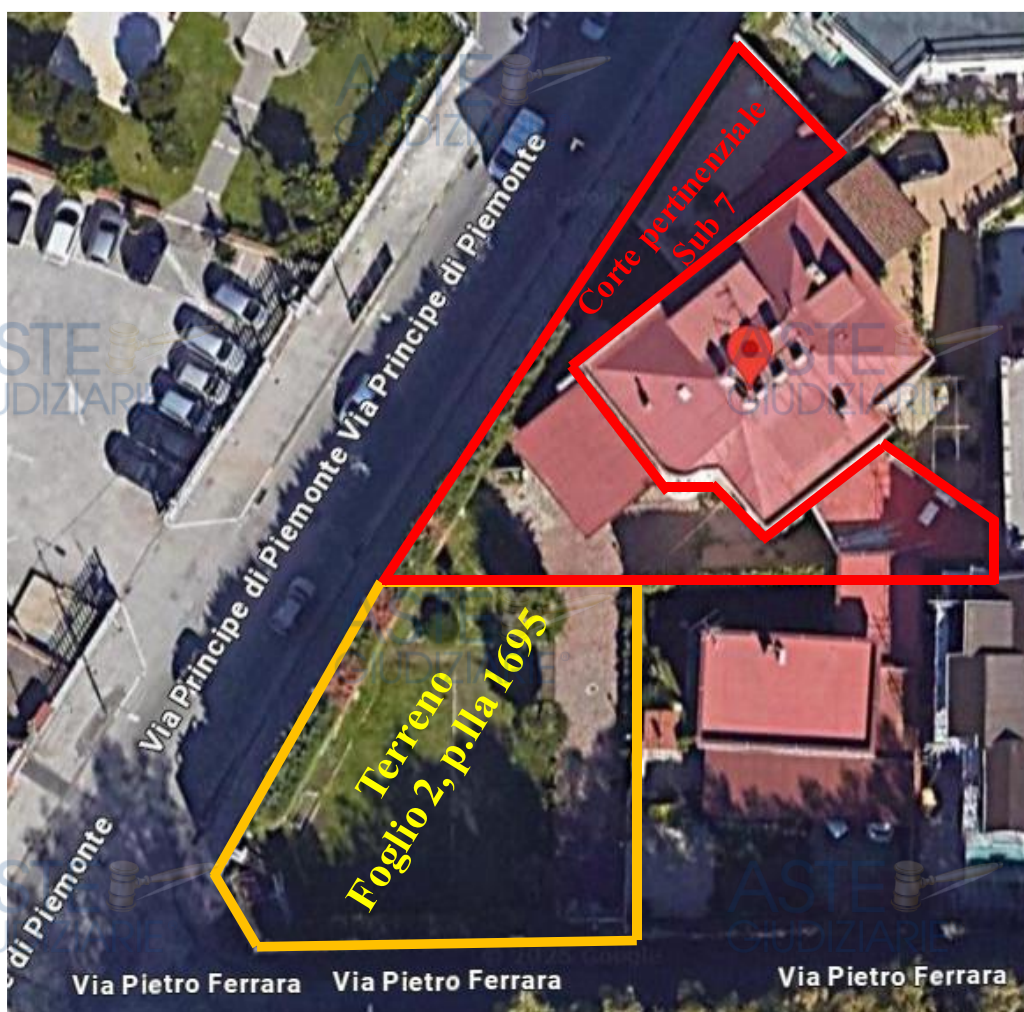
PLANIMETRIA STATO DEI LUOGHI PORZIONE APPARTAMENTO LIVELLO  
SOTTOSTRADA (SUB 3)

- L'unità immobiliare oggetto di consulenza risulta essere un appartamento destinato a civile abitazione disposto su due livelli uniti mediante scala interna identificato catastalmente al NCEU al Foglio 2, p.lla 1668, sub. 3. Allo stato dei luoghi i due livelli risultano separati. Al piano inferiore, la zona ad ovest dell'appartamento che antecede il sub 3 è in corso di ristrutturazione, separata dalla restante parte dell'appartamento risultando non abitabile. Sempre al piano inferiore, nella zona al confine ovest dell'appartamento, risulta praticato un ampliamento di volumetria in assenza di titolo autorizzativo. Dal confronto con le planimetrie catastali si evince infatti che a partire da una nuova zona di

ingresso, è stato realizzato un pergolato in legno lamellare che contornò tutto il confine ovest dell'appartamento con affaccio sulla via Principe di Piemonte. La zona al confine ovest dell'appartamento è stata poi chiusa con pareti in muratura ed inglobata nella volumetria dell'appartamento. La parte di patio a copertura del nuovo ingresso è stata lasciata invece aperta. Si è inoltre ricavato uno spazio tecnico esterno all'appartamento adiacente alla zona di ingresso. Le immagini che seguono hanno lo scopo di chiarire graficamente quanto affermato:

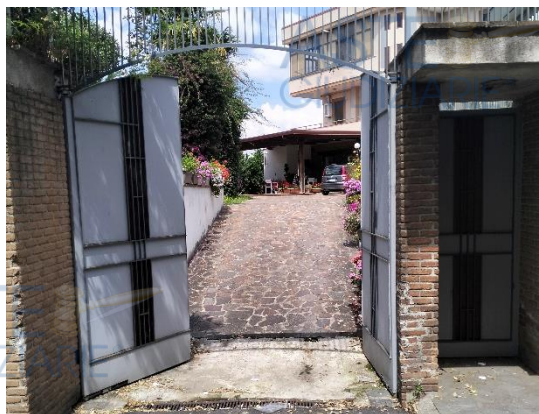
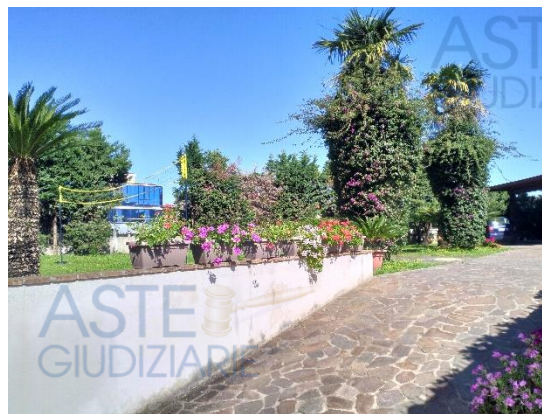
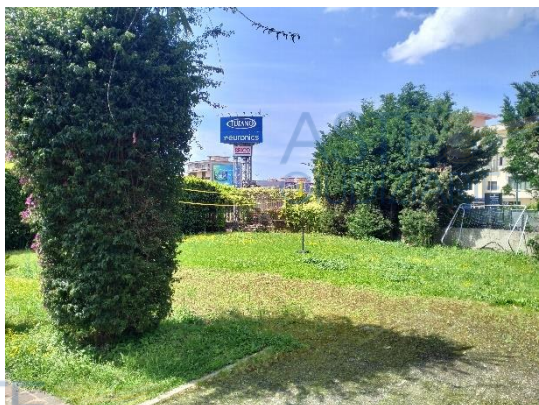
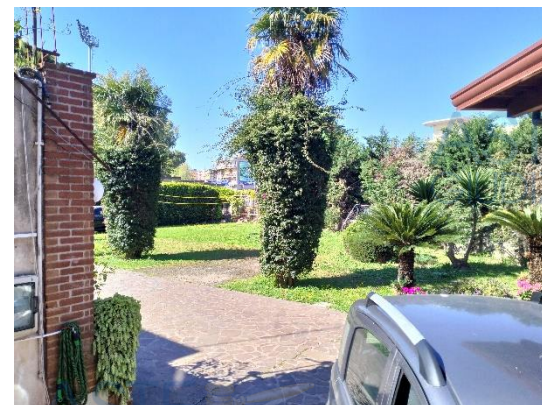
❖ **Immagini terreno** (foglio 2, p.lla 1695)

- Il terreno riportato nel N.C.T. del Comune di Casoria al Foglio 2, particella 1695, costituisce pertinenza dell'appartamento identificato col subalterno 3. Allo stato si presenta in parte pavimentato (circa il 20% della metratura totale) ed in parte a giardino. La parte pavimentata consente l'accesso esclusivo agli immobili oggetto della presente relazione attraverso una rampa carrabile dalla via Pietro Ferrara. La restante parte del terreno è adibita a giardino con la presenza di

diverse piante ornamentali. La superficie totale della particella di terreno è di circa 557 mq.

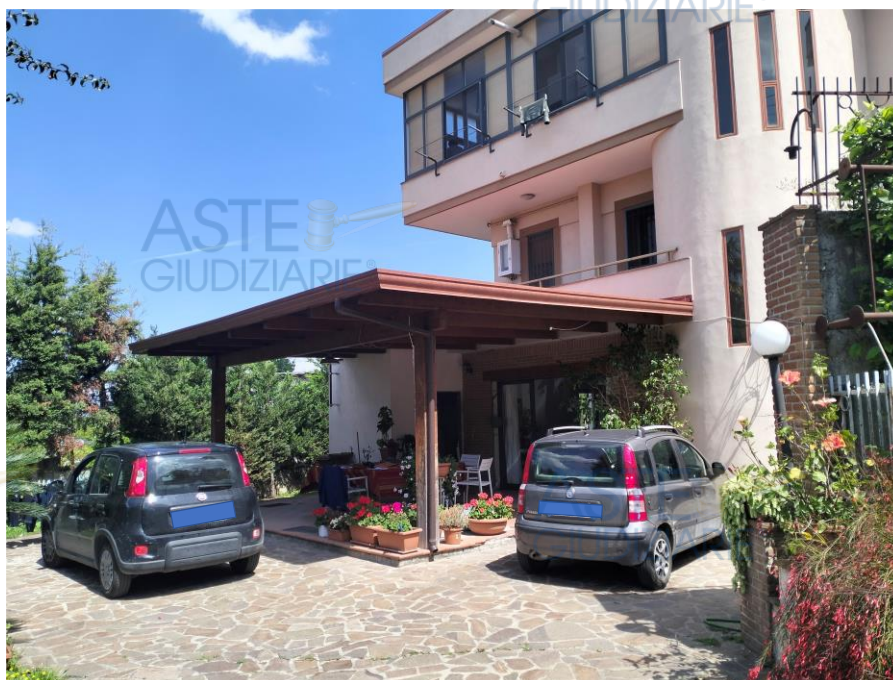
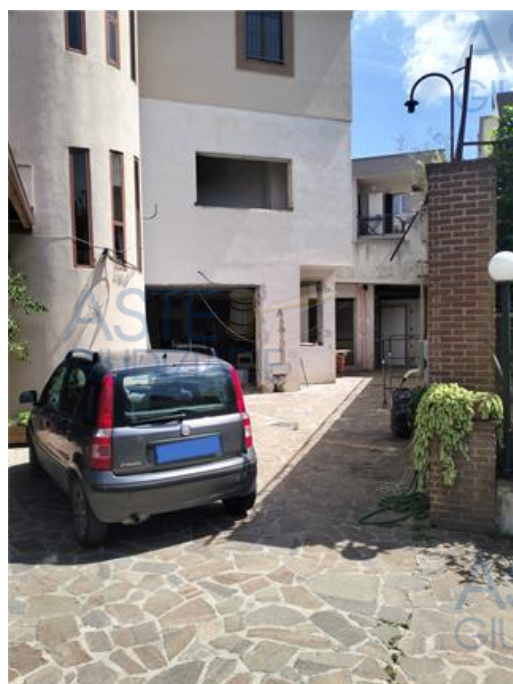
❖ Immagini corte esterna (sub 7)

- L'area urbana identificata catastalmente al NCEU al Foglio 2, p.lla 1668, sub. 7 della superficie catastale di 387 mq è un'area scoperta in parte pavimentata ed in parte a verde di pertinenza all'appartamento ed al locale garage identificati rispettivamente ai sub 3 e 2.

In sede di accesso si è potuto constatare che parte di quest'area è stata occupata da un'opera realizzata in assenza di titolo autorizzativo.

In adiacenza al locale garage è stata infatti edificata una sorta di dependance che consta di un unico ambiente con un bagno. A pochi metri dall'ingresso sono presenti tubi di alimentazione elettrica e di carico e scarico dell'acqua da destinarsi eventualmente ad una cucina con penisola. La pavimentazione è composta da lastre in gres quadrate ed al soffitto è presente una controsoffittatura in cartongesso. Il tetto di questa struttura viene adibito a terrazzo dalla porzione di appartamento posto al piano superiore. La cattiva impermeabilizzazione del soffitto ha generato delle infiltrazioni che hanno causato dei danni visibili sui pannelli di controsoffittatura oltre a delle macchie di umidità. Gli stessi danni sono riscontrabili su parte delle pareti. L'impianto elettrico è sottotraccia di tipo civile abitazione, con prese ed interruttori ad incasso, comandate da quadretto elettrico. La porta di ingresso è del tipo blindato semplice mentre l'unica finestra è in alluminio bianco con tapparella avvolgibile in plastica dal lato esterno.

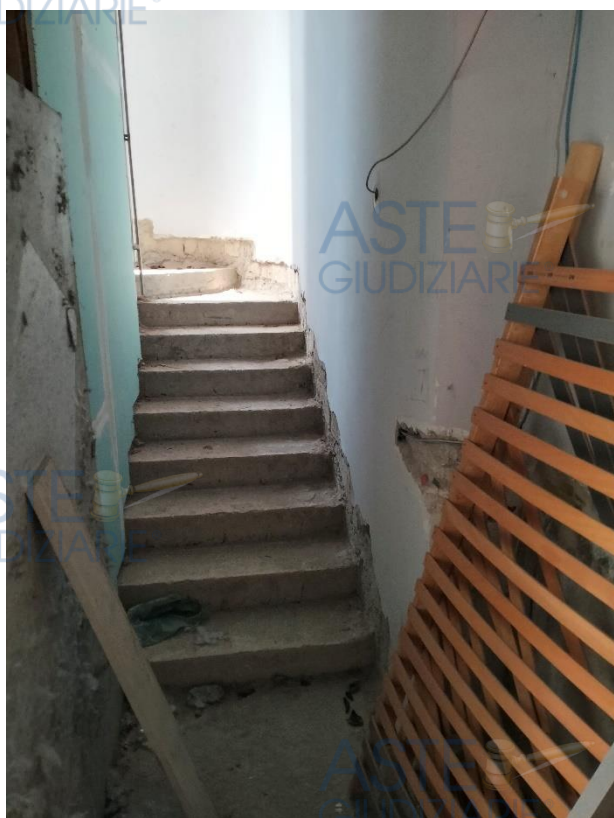
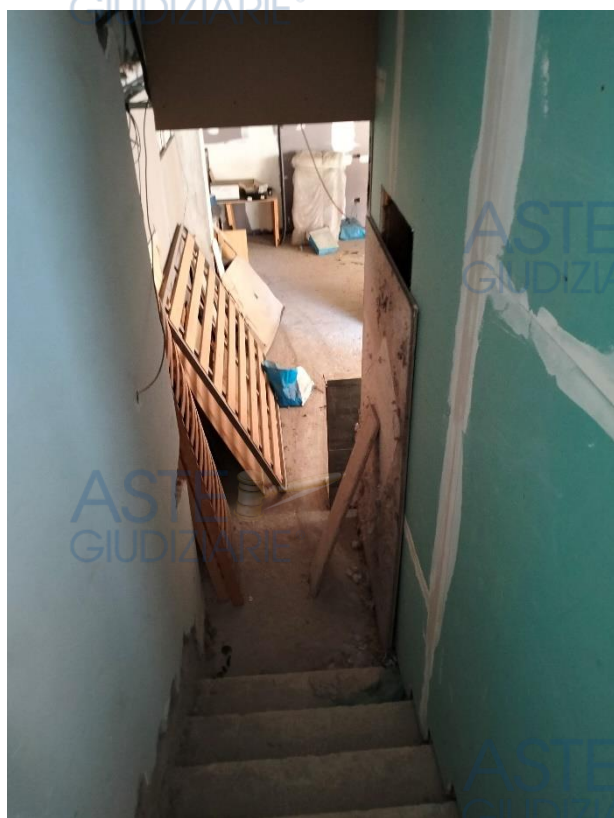
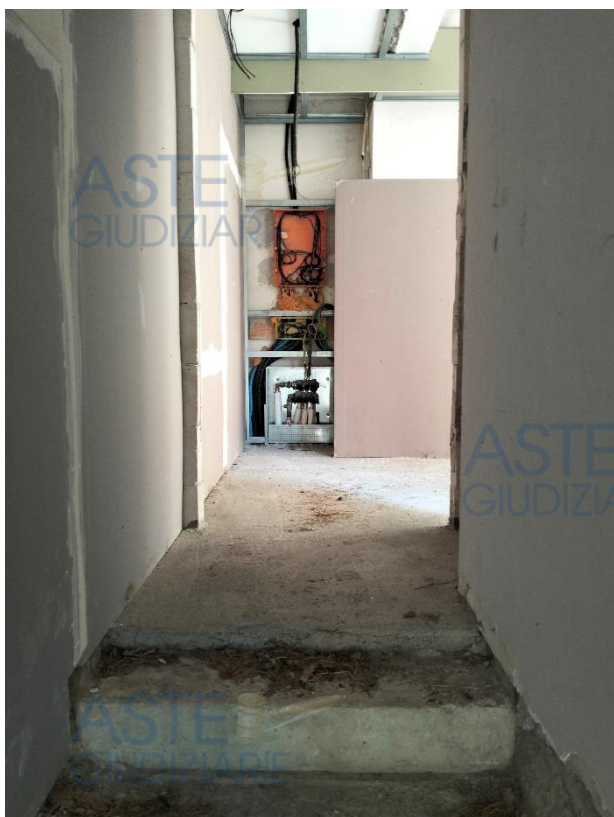
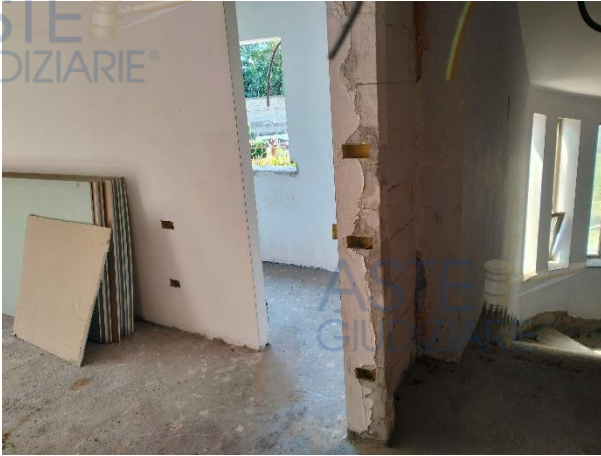
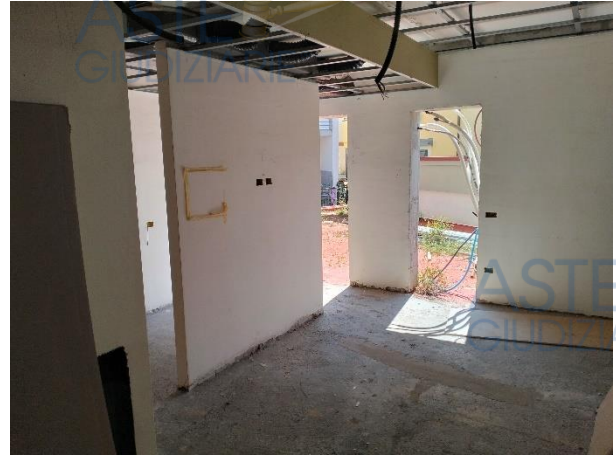
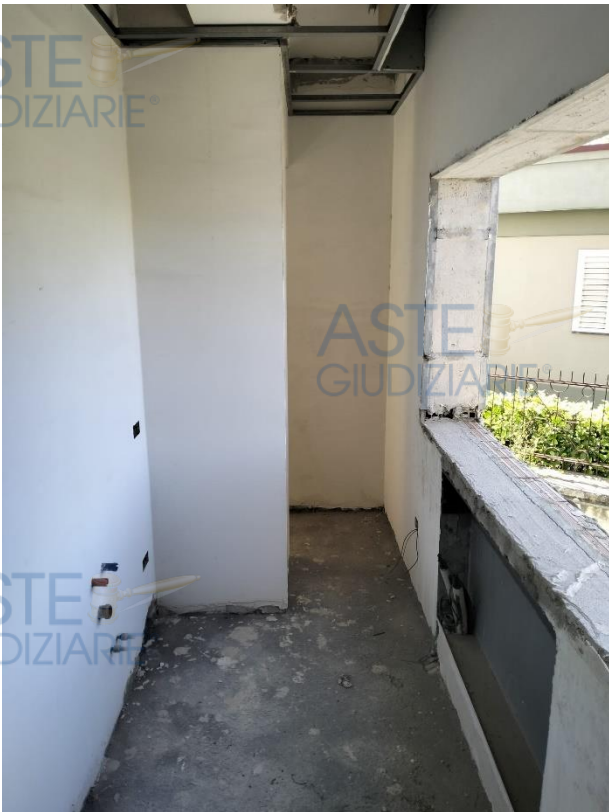
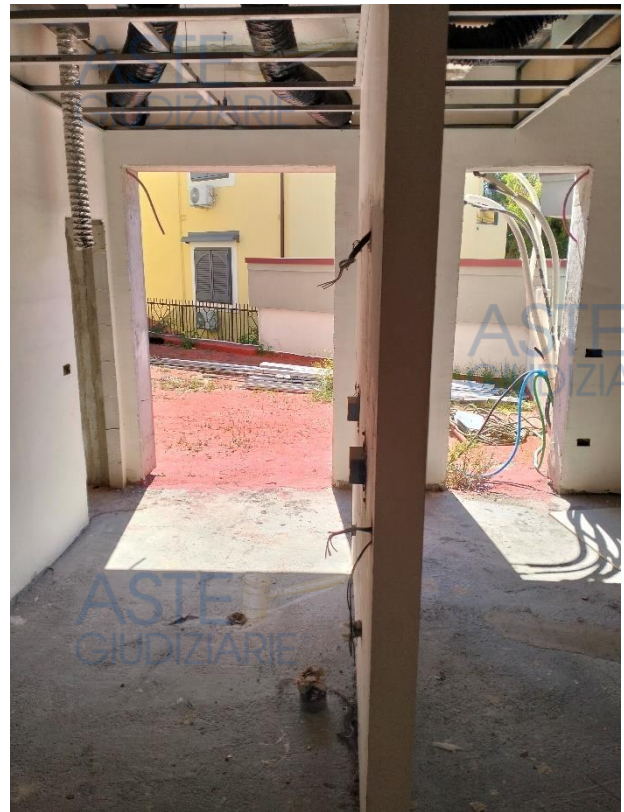
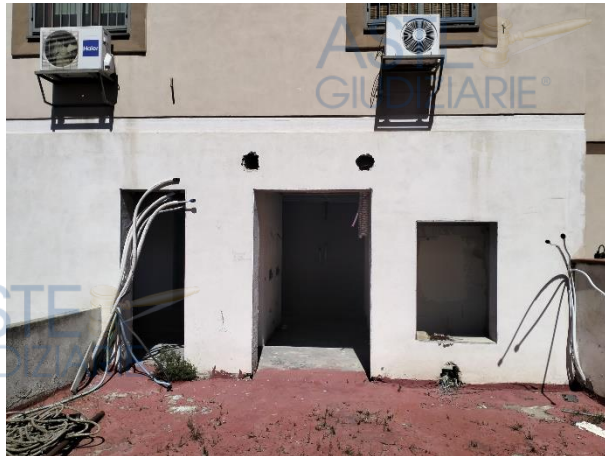
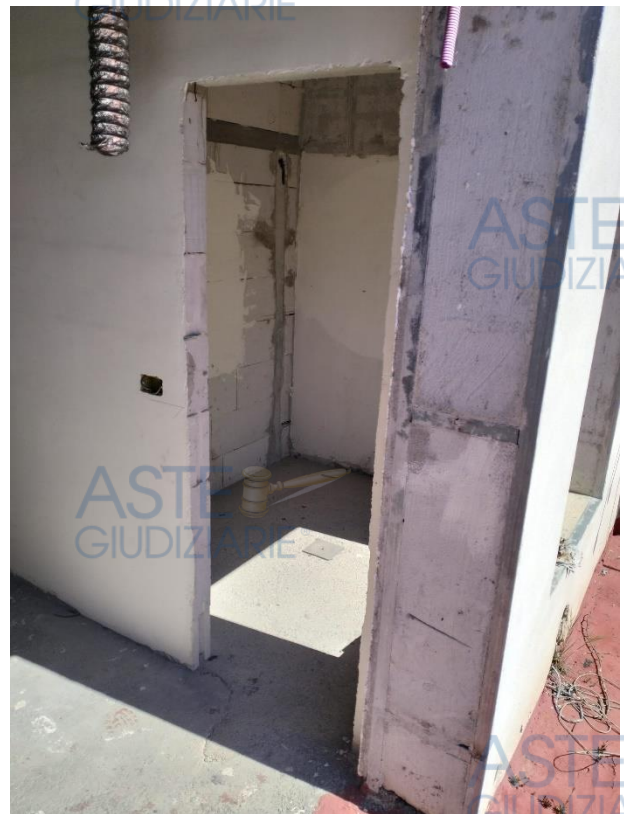
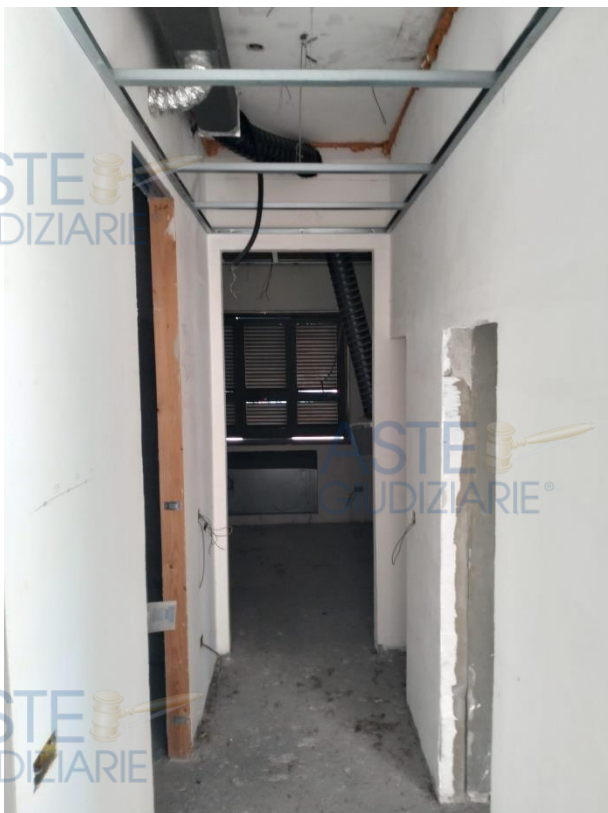
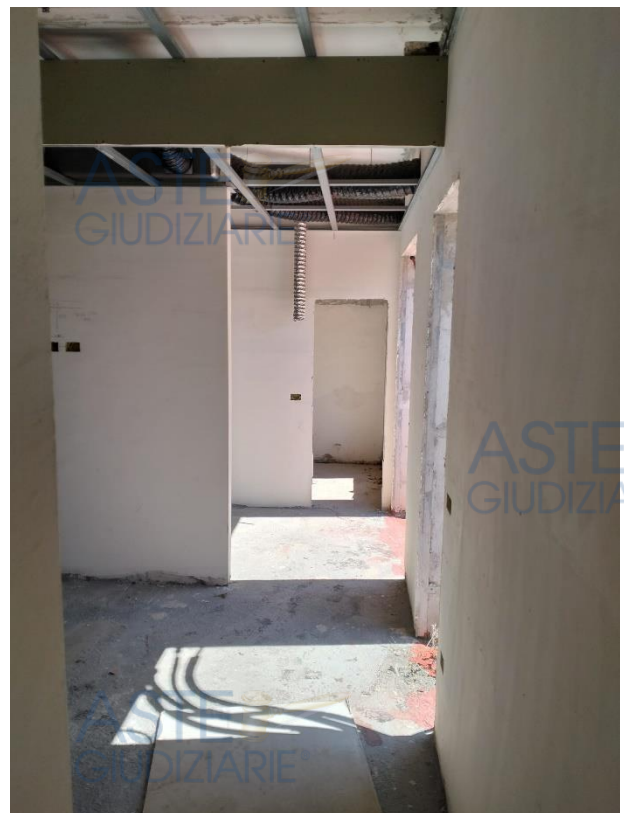
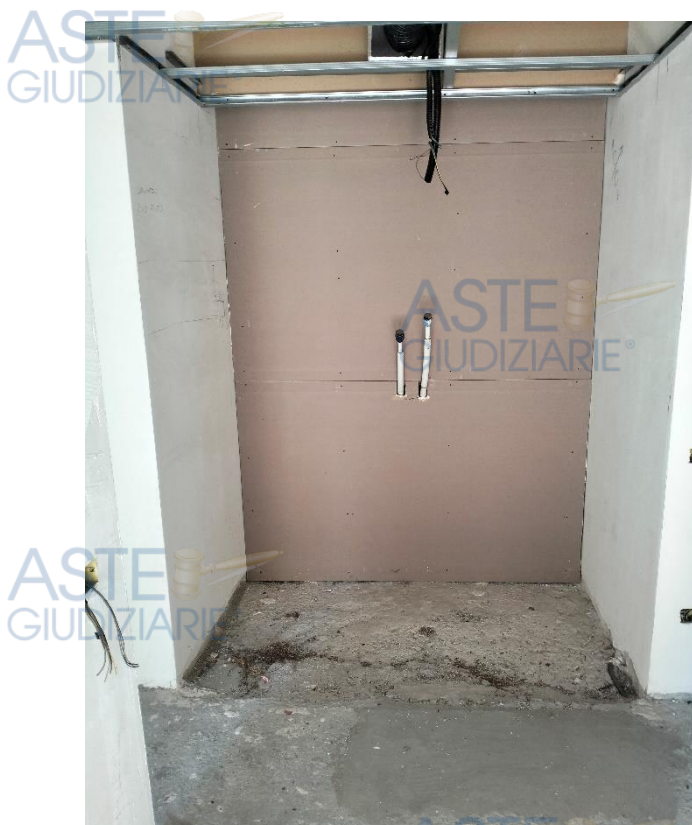
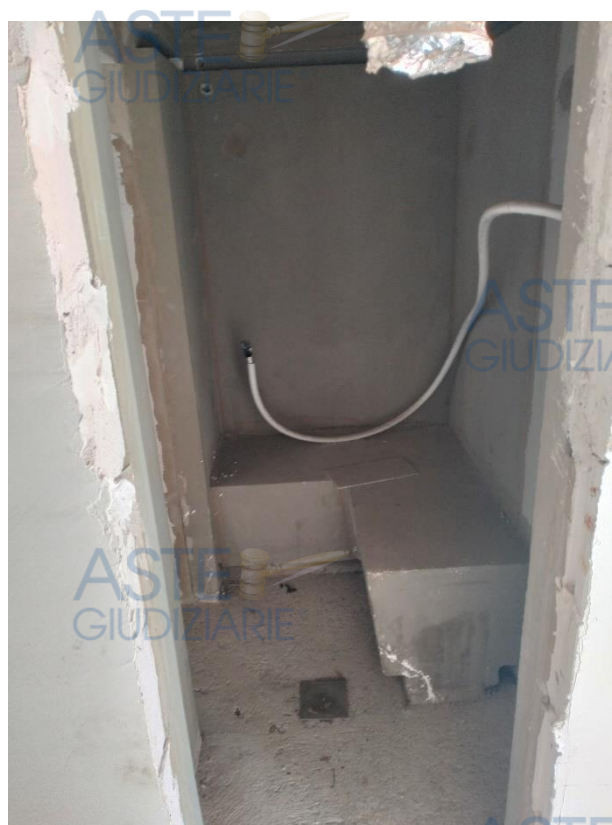
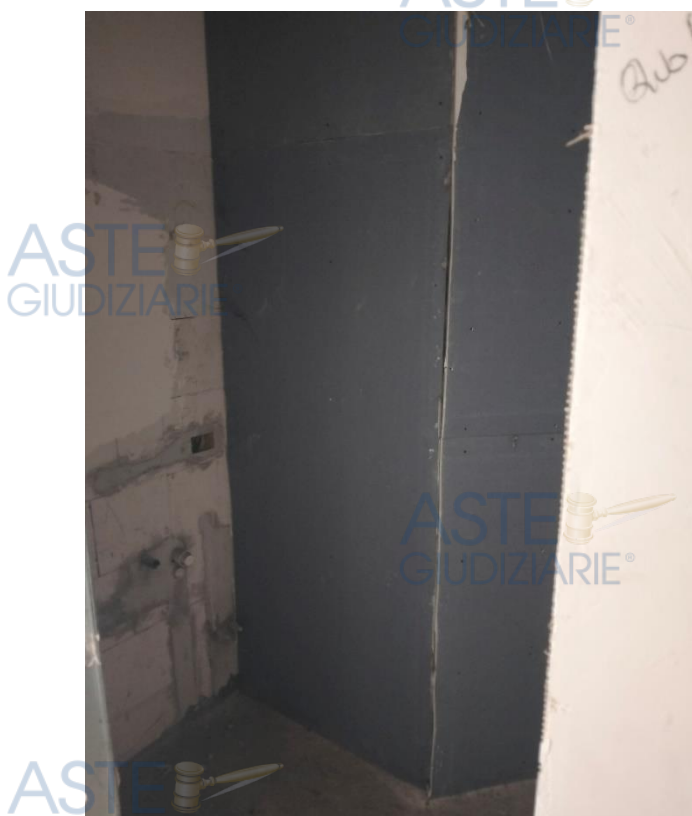
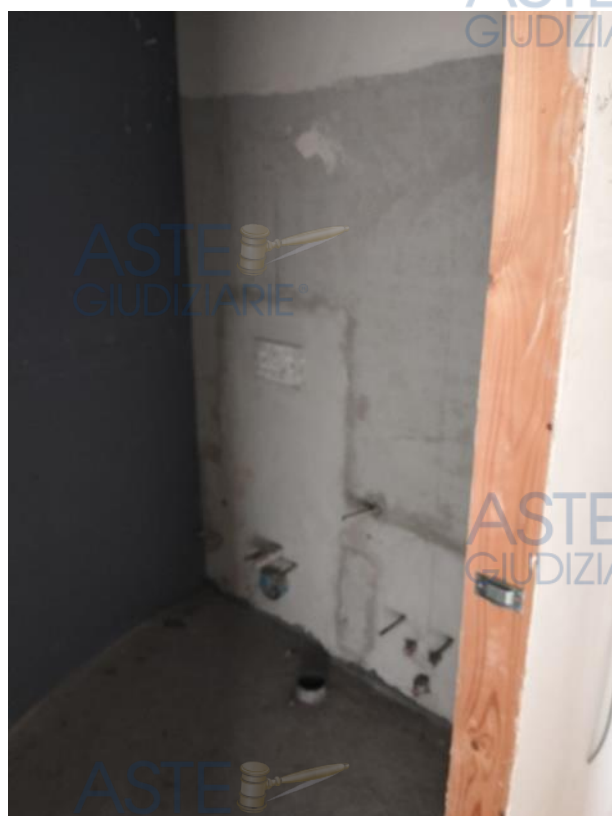
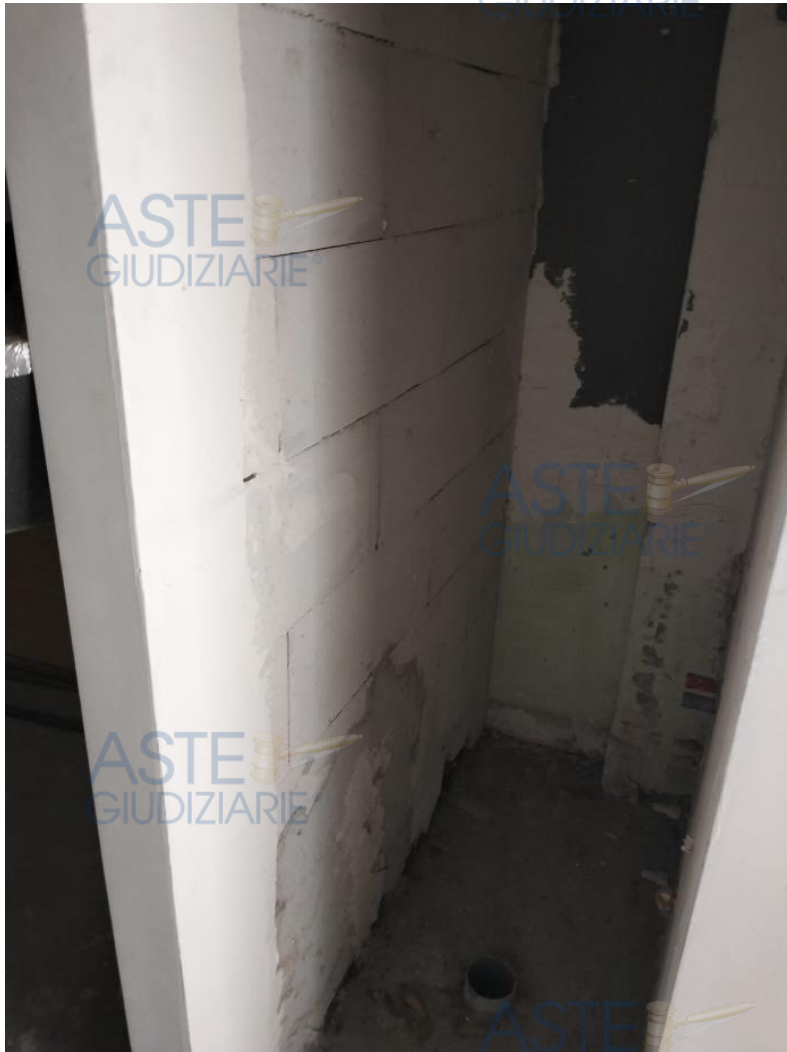
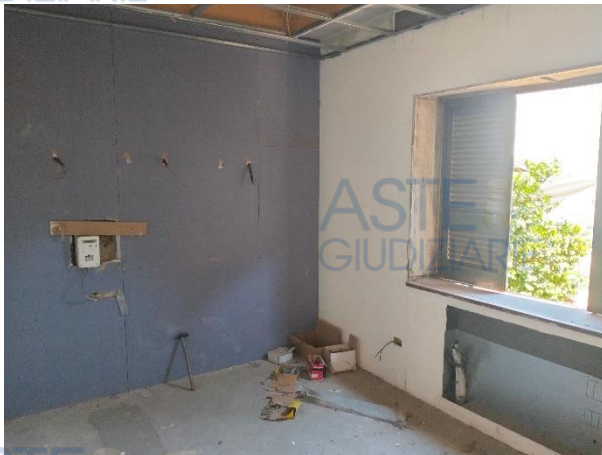
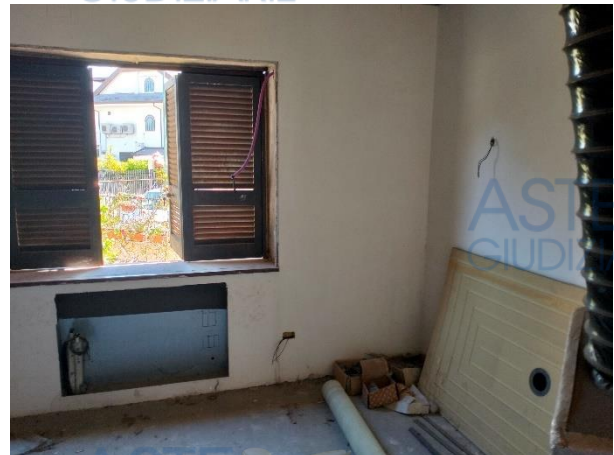
❖ Immagini porzione appartamento livello superiore (sub 3)

Dalla sovrapposizione della planimetria catastale con o stato dei luoghi, si evidenzia che in luogo di un unico spazio aperto sono state realizzate dei tramezzi in cartongesso che hanno portato alla realizzazione di due stanze e due bagni in corso di edificazione che occupano circa la metà retrostante del locale. I lavori risultano allo stato in corso di svolgimento. Mancano pavimenti, infissi e intonaco alle pareti
