TRIBUNALE DI NAPOLI NORD – G.E. DR. SSA LOJODICE

ESECUZIONE IMMOBILIARE R.G.E. 312/2021

## CONSULENZA TECNICA D'UFFICIO

CESPITE IN AVERSA (CE):

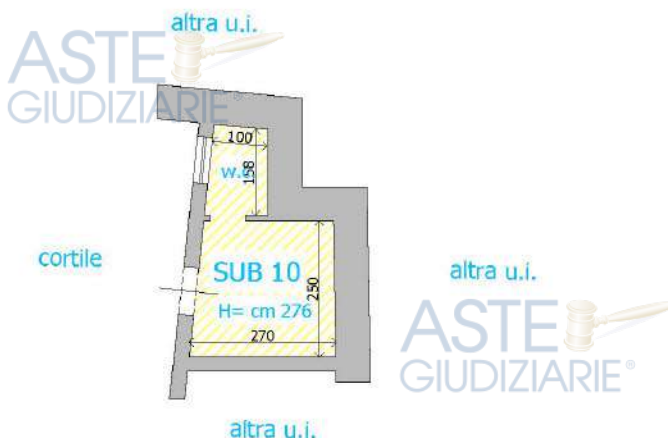
Planimetria dell'appartamento adibito ad ufficio SUB 10 (piano terra)

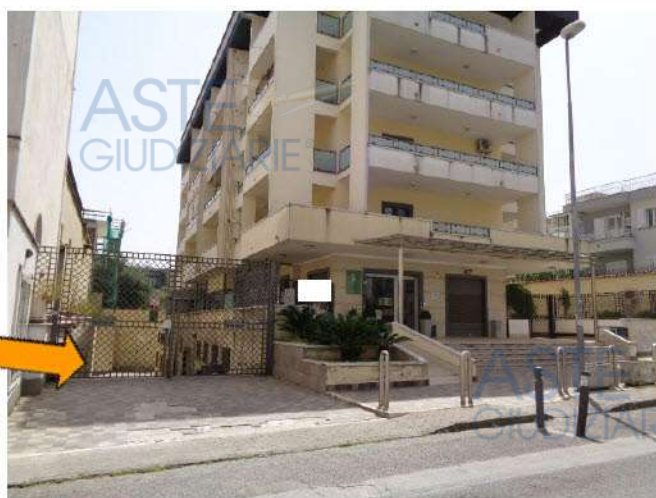
*Veduta esterna del fabbricato da Via Orazio*

Il fabbricato presenta struttura portante in c.a. con rompagnature esterne del tipo tradizionale (**cfr.all.9 foto 5-6**). L'accesso pedonale al fabbricato avviene da cancelletto metallico al piano terra, mentre l'accesso al piano seminterrato avviene tramite cancello metallico automatizzato, da cui, attraversando una serie di viali, si accede ad un'area destinata a deposito e ad un'area adibita a garage (**cfr.all.9 foto 8-10**); l'edificio risulta dotato di impianto **ascensore**, che serve anche la quota del piano seminterrato.

Le facciate del fabbricato sono trattate ad intonaco tinteggiate con parte basamentale rivestita in mattonelle ceramiche; gli infissi di finestra sono in alluminio con avvolgibili in pvc con grate in ferro; i balconi sono protetti da muretti in cls con sovrastante ringhiera in ferro e vetro (cfr.all.9 foto 5).

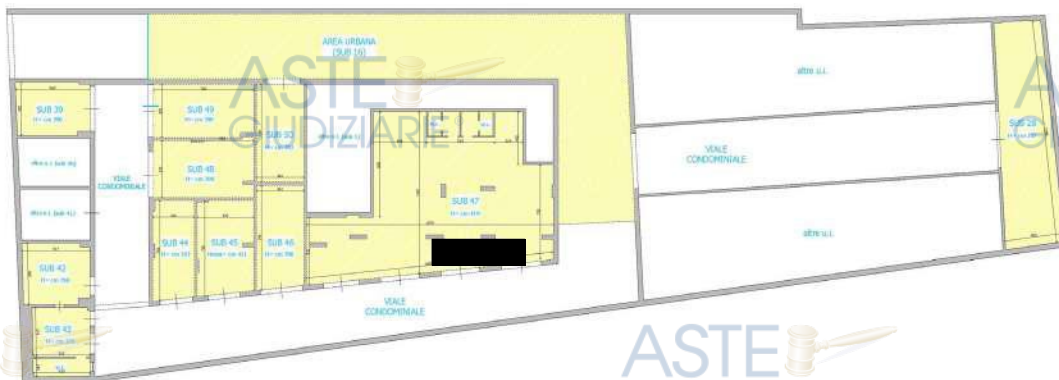
L'area urbana (F/1) ubicata al PS1 **SUB 16** presenta superficie netta pari a mq 256, e consiste nel viale carrabile d'accesso al piano seminterrato, come riportato nell'allegato grafico redatto dalla sottoscritta (**cfr.all.8.5**).

Elaborato planimetrico: immobili al PS1

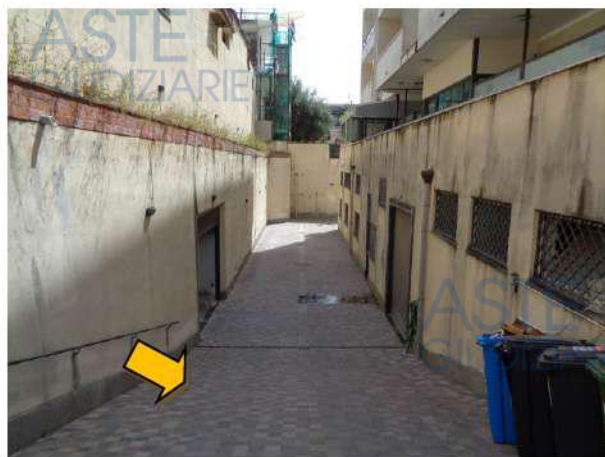
Si presenta come uno spazio pavimentato che conduce ai vari locali box auto e deposito (**cfr.all.9 foto 8**):

Viale d'accesso carrabile al PS1 – Area urbana SUB 16

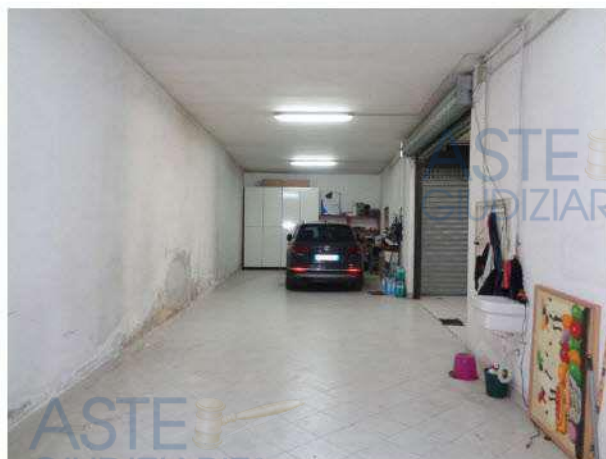
Finiture ed impianti: pavimento in ceramica; serranda d'accesso in ferro con apertura automatizzata; presenza di impianto elettrico a canaline esterne; altezza utile interna misurata h = cm 337.

Particolare del locale box auto SUB 28

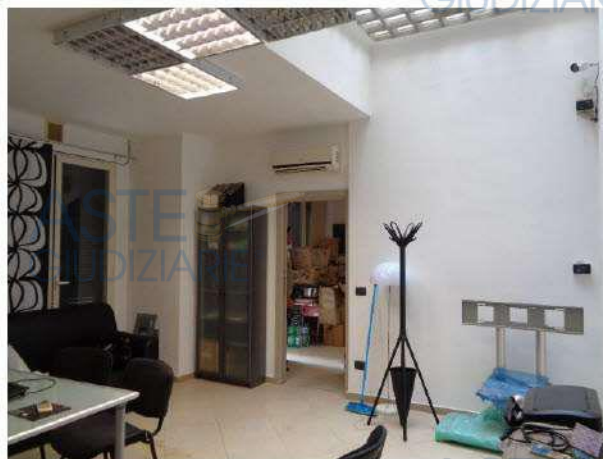
Finiture ed impianti: pavimento in gres ceramico; infissi esterni in alluminio con persiana in ferro; presenza di impianto elettrico a canaline esterne; impianto antintrusione ad infrarossi e telecamere; luci di emergenza; presenza di condizionatore a split; presenza di lucernario in vetrocemento; altezza utile interna misurata h = cm 290.

Particolare del locale deposito (adibito ad ufficio) SUB 42

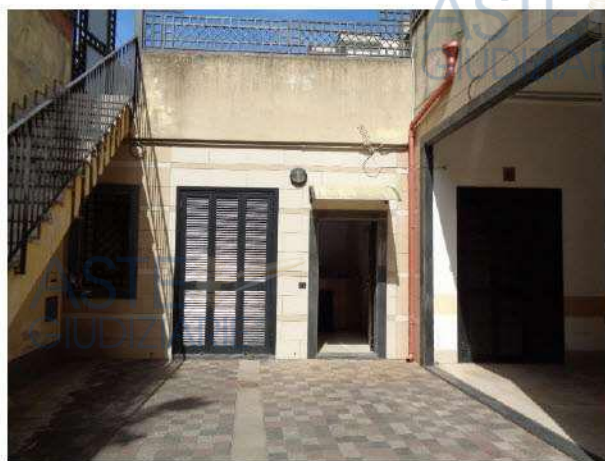
Finiture ed impianti: pavimento in gres ceramico; infissi esterni in alluminio con persiana in ferro; presenza di impianto elettrico a canaline esterne; impianto antintrusione ad infrarossi e telecamere; luci di emergenza; portoncino d'ingresso blindato; presenza di condizionatore a split; altezza utile interna misurata h = cm 335.

Particolare dell'ingresso al locale deposito (adibito ad ufficio) SUB 43

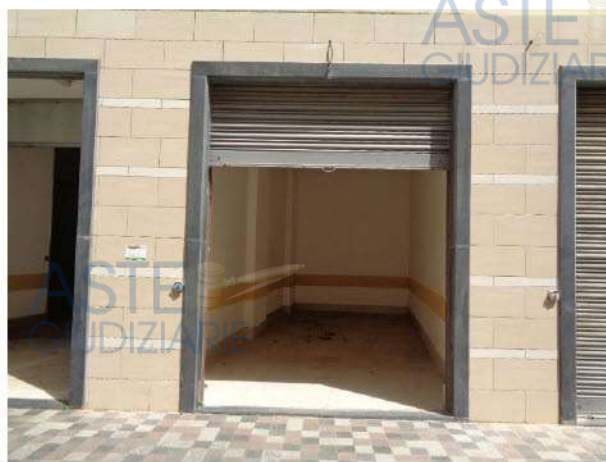
Finiture ed impianti: pavimento in ceramica; serranda d'accesso in ferro con apertura automatizzata; presenza di impianto elettrico a canaline esterne; altezza utile interna misurata h = cm 393.

Particolare del locale deposito (adibito a box auto) SUB 44

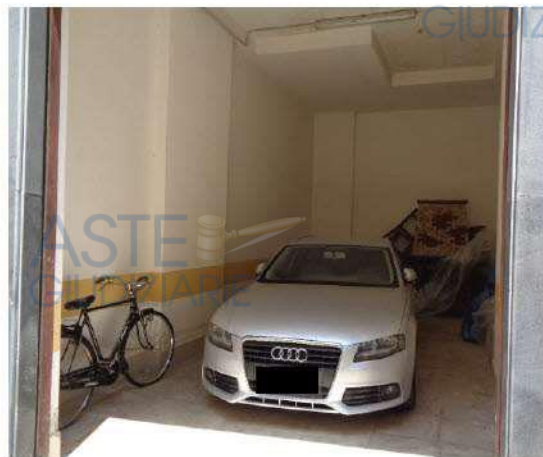
Finiture ed impianti: pavimento in ceramica; serranda d'accesso in ferro con apertura automatizzata; presenza di impianto elettrico a canaline esterne; presenza di punto acqua; altezza utile interna misurata h max = cm 411.

Particolare del locale deposito (adibito a box auto) SUB 45

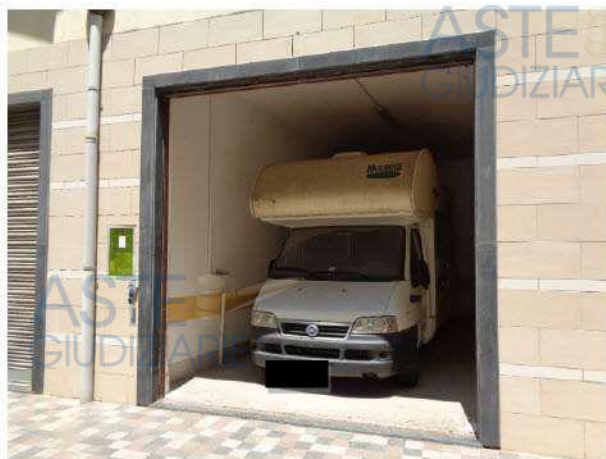
Finiture ed impianti: pavimento in ceramica; serranda d'accesso in ferro con apertura automatizzata; presenza di impianto elettrico a canaline esterne; altezza utile interna misurata h max = cm 398.

Particolare del locale deposito (adibito a box auto) SUB 46

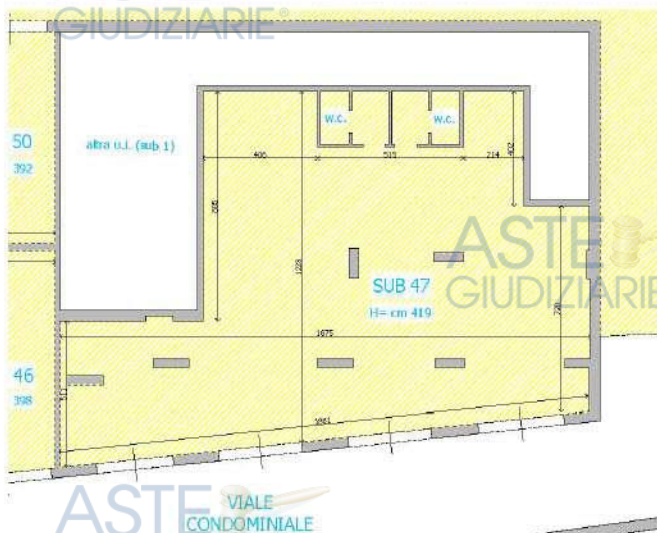
- locale con n°4 accessi da area di manovra comune, costituito da un grande ambiente con n°2 locali bagno, posto sul lato sud del fabbricato.

Planimetria del locale deposito SUB 47 - piano seminterrato

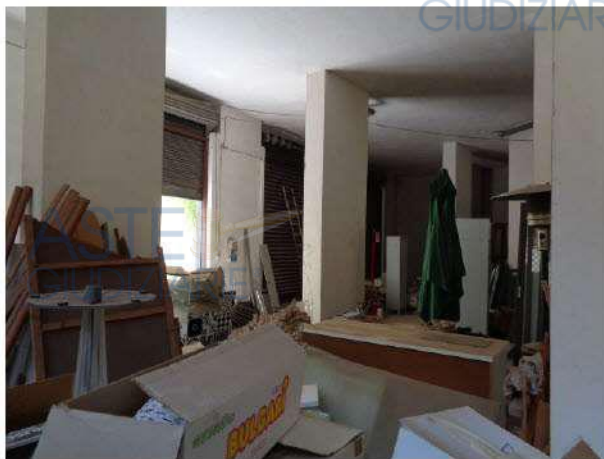
Finiture ed impianti: l'immobile si presenta in fase di ristrutturazione, privo di pavimenti, di rivestimenti e con impianti da completare; serrande d'accesso in ferro del tipo automatizzato; altezza utile interna misurata h max = cm 419.

Particolare del locale deposito SUB 47

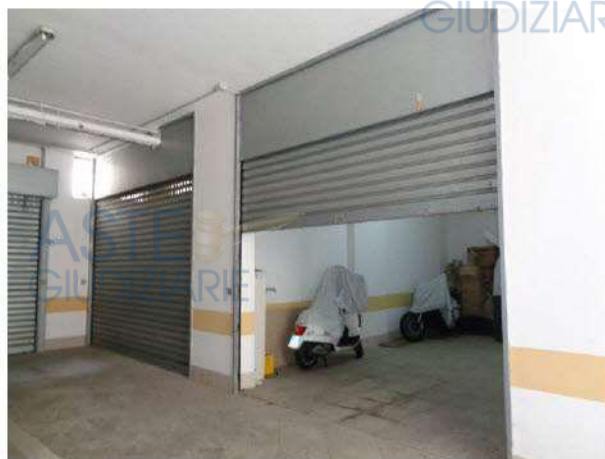
Finiture ed impianti: pavimento in ceramica; serranda d'accesso in ferro con apertura automatizzata; presenza di impianto elettrico a canaline esterne; altezza utile interna misurata h max = cm 390.

Particolare del locale deposito (adibito a box auto) SUB 48

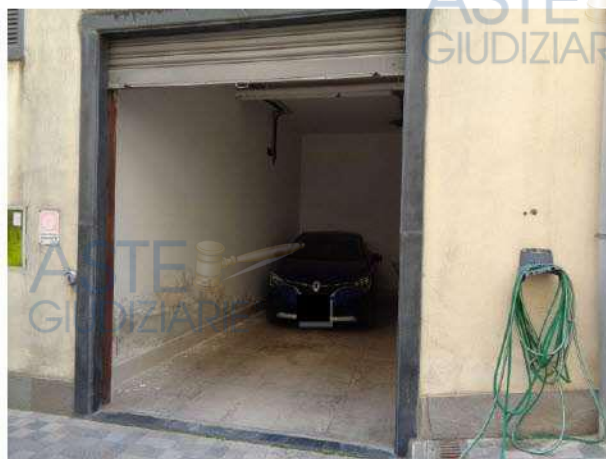
Finiture ed impianti: pavimento in ceramica; serranda d'accesso in ferro con apertura automatizzata; presenza di impianto elettrico a canaline esterne; altezza utile interna misurata h max = cm 392.

Particolare del locale deposito (adibito a box auto) SUB 50
