# RELAZIONE DI STIMA

Espropriazione Immobiliare

**R.G.E. 338/2024**

**Villa di Briano  
via Ovidio, 7**

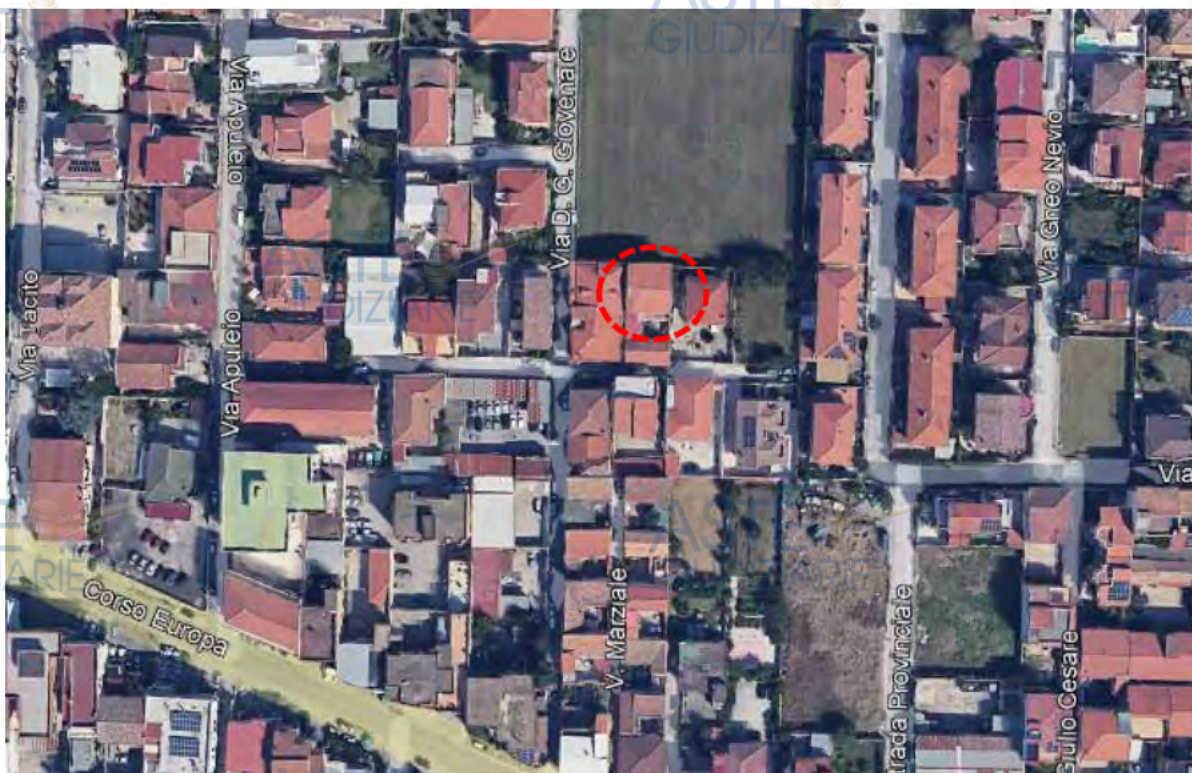
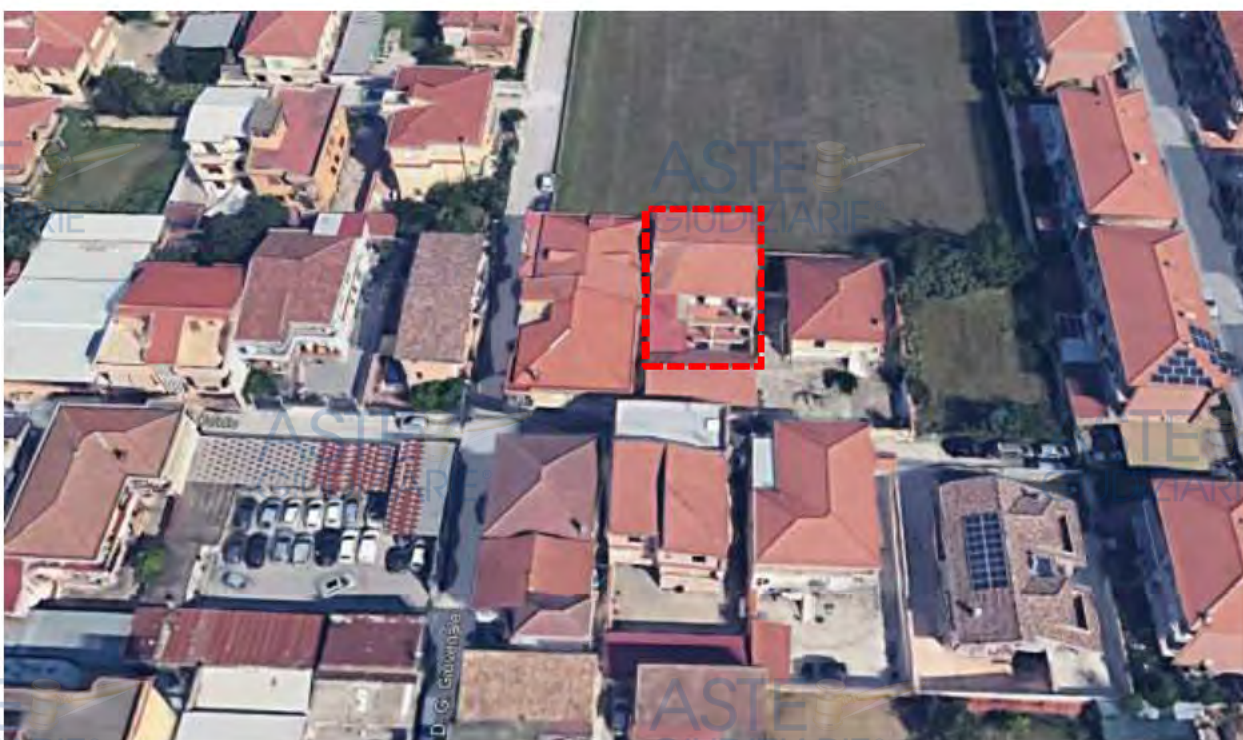
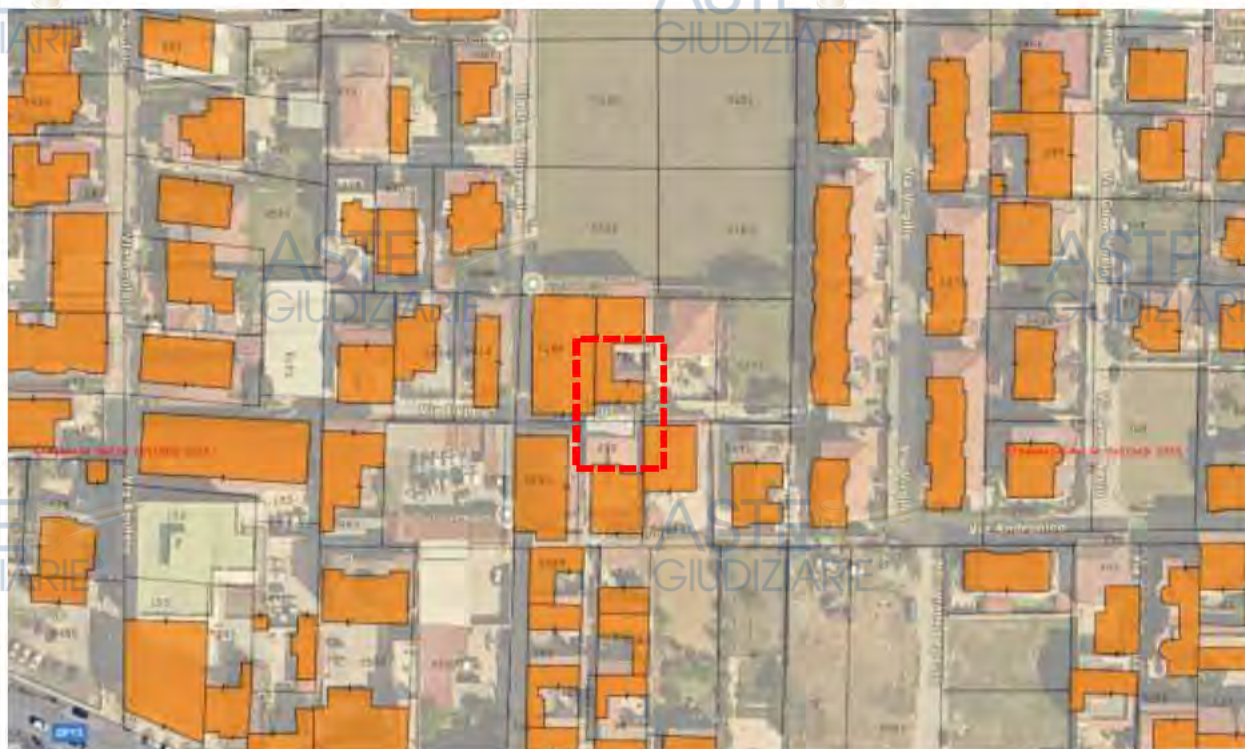
Così come disposto dal G.E. si è proceduto alla sovrapposizione della mappa SOGEI con la foto satellitare e dalla quale emerge che l'immobile ricade in mappa sulla medesima p.la 460.

Viste dall'alto e sovrapposizione con mappa catastale

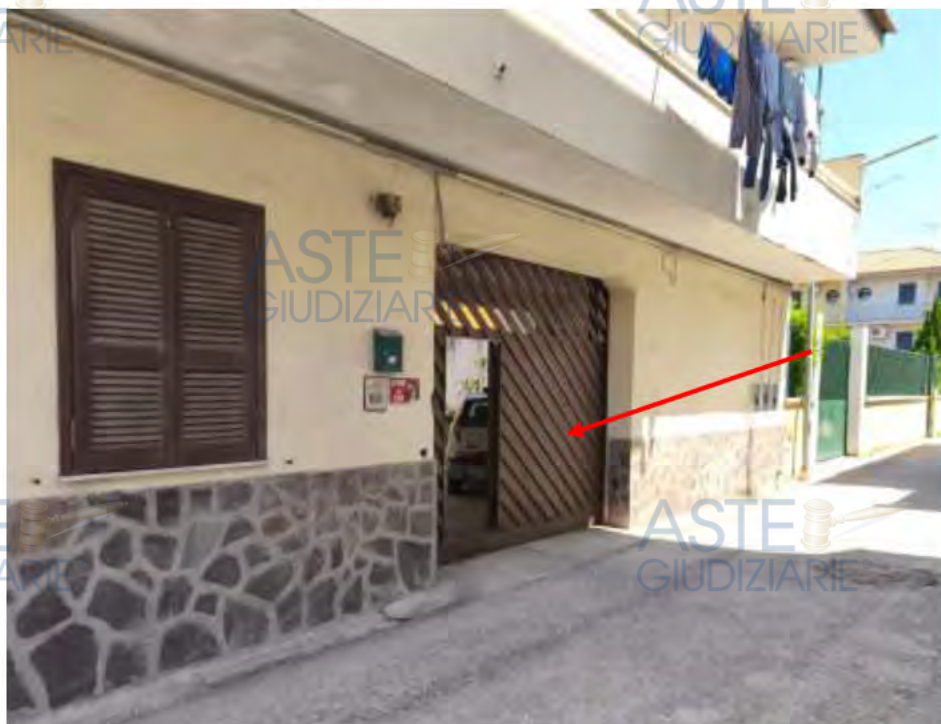
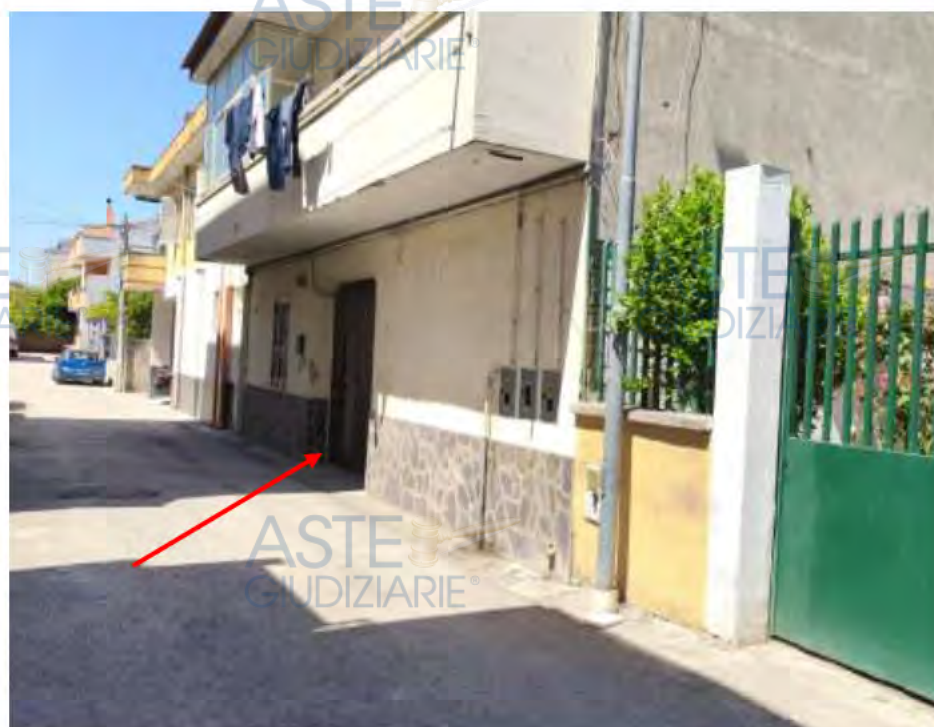
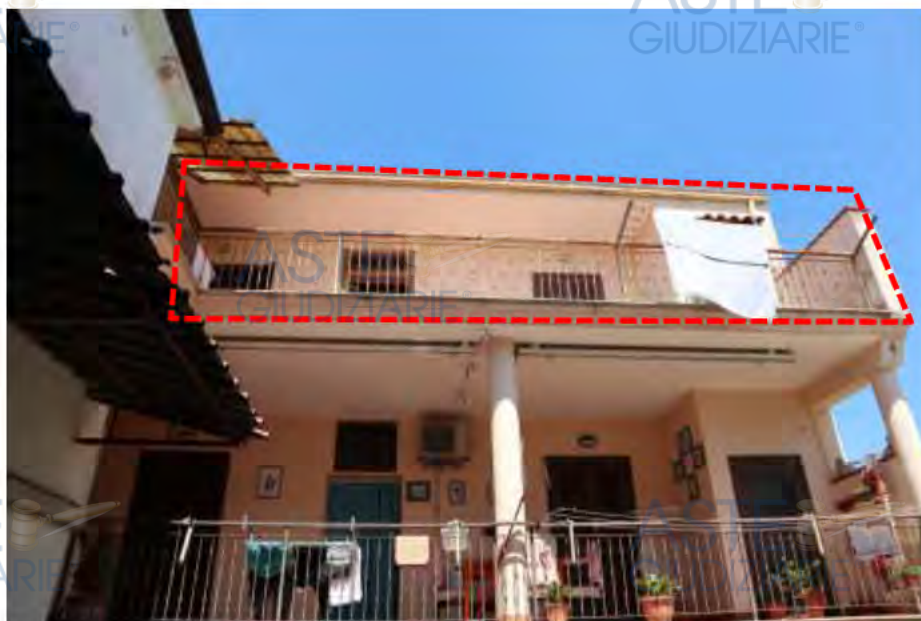
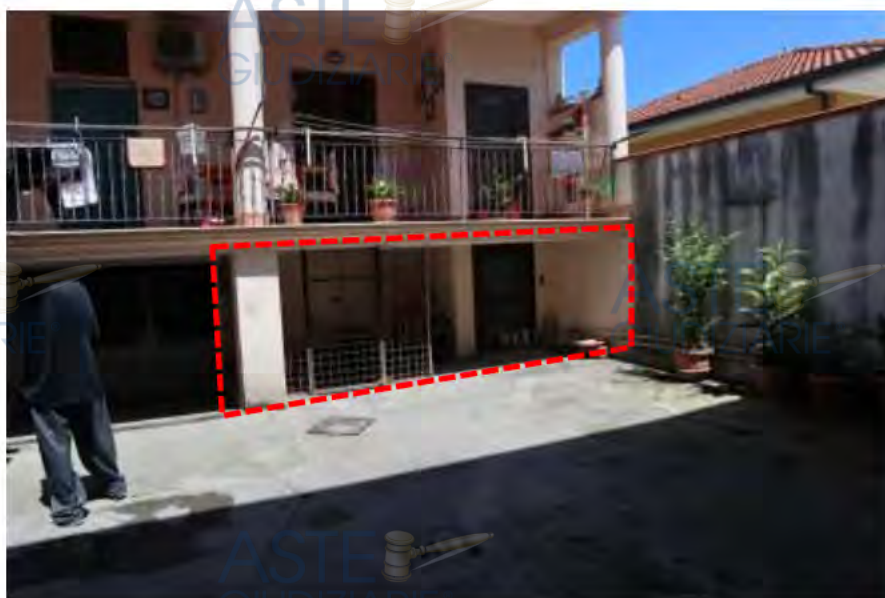
FOTO 1 - 2- 3 - 4 Viste esterne del fabbricato

VISTA DEL  
PORTONE DI  
ACCESSO DA VIA  
OVIDIO

PORTONE DI  
INGRESSO DA VIA  
OVIDIO

VISTA  
DELL'APPARTAMENTO  
AL PRIMO PIANO

VISTA DEL  
DEPOSITO AL  
PIANO  
SEMINTERRATO

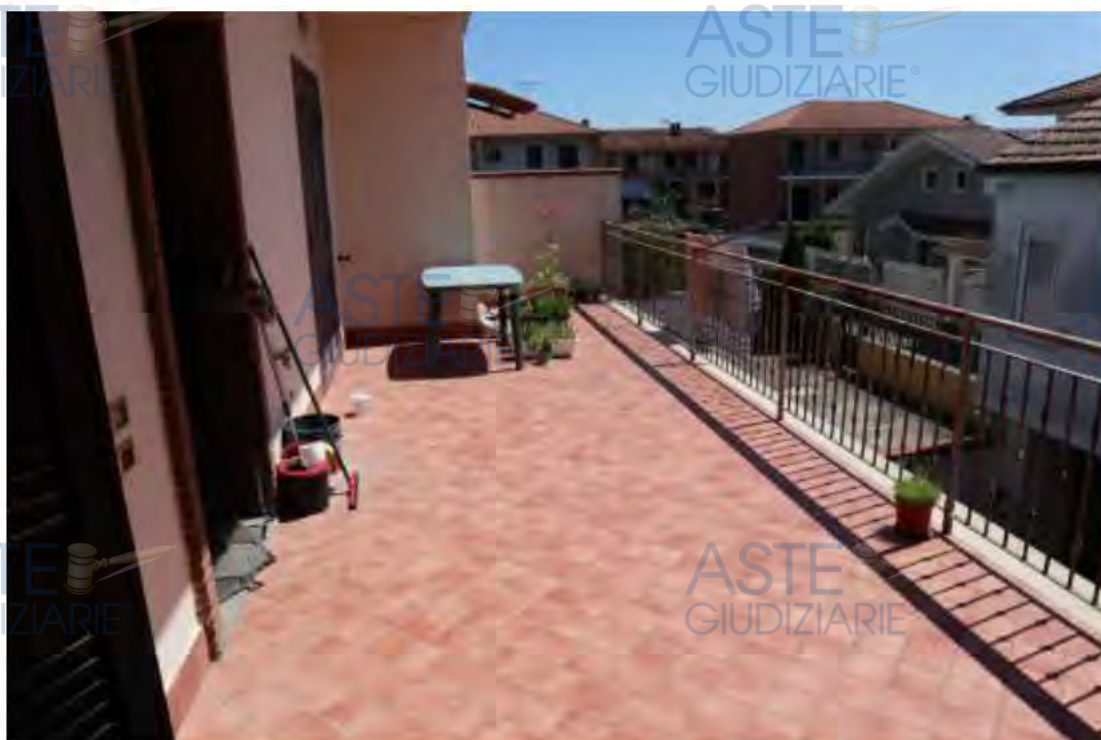
Completa la consistenza immobiliare il balcone prospiciente la corte comune di circa 36 mq

BALCONE  
PROSPICIENTE LA  
CORTE COMUNE

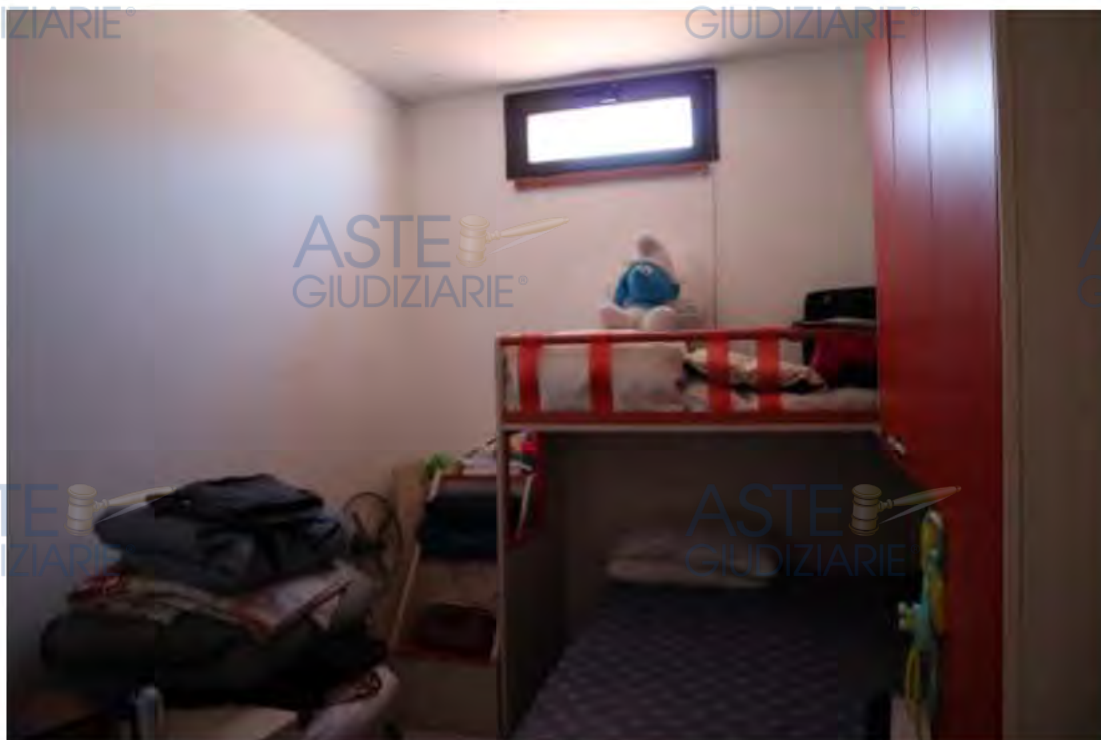
È da evidenziare che la prima camera da letto è dotata ai fini dell'aeroilluminazione di solo lume gradiente prospiciente altra proprietà, la seconda camera da letto è invece dotata di finestra, ma la stessa consente l'affaccio e quindi la veduta sulla limitrofa proprietà (p.Ila 5182). Anche i due wc sono entrambi dotati di lume gradiente ed infine il terrazzino prospiciente la ultima camera da letto, consente l'affaccio sempre sulla limitrofa proprietà individuata con la p.Ila 5182. Tanto ai fini di eventuali valutazioni anche in merito ai rapporti aeroilluminanti nonché dai dettati imposti dagli art. 901 e 905 del codice civile che *prima facie*, sembrerebbero non rispettati, salvo eventuali diversi accordi.

CAMERETTA CON  
LUME GRADIENTE

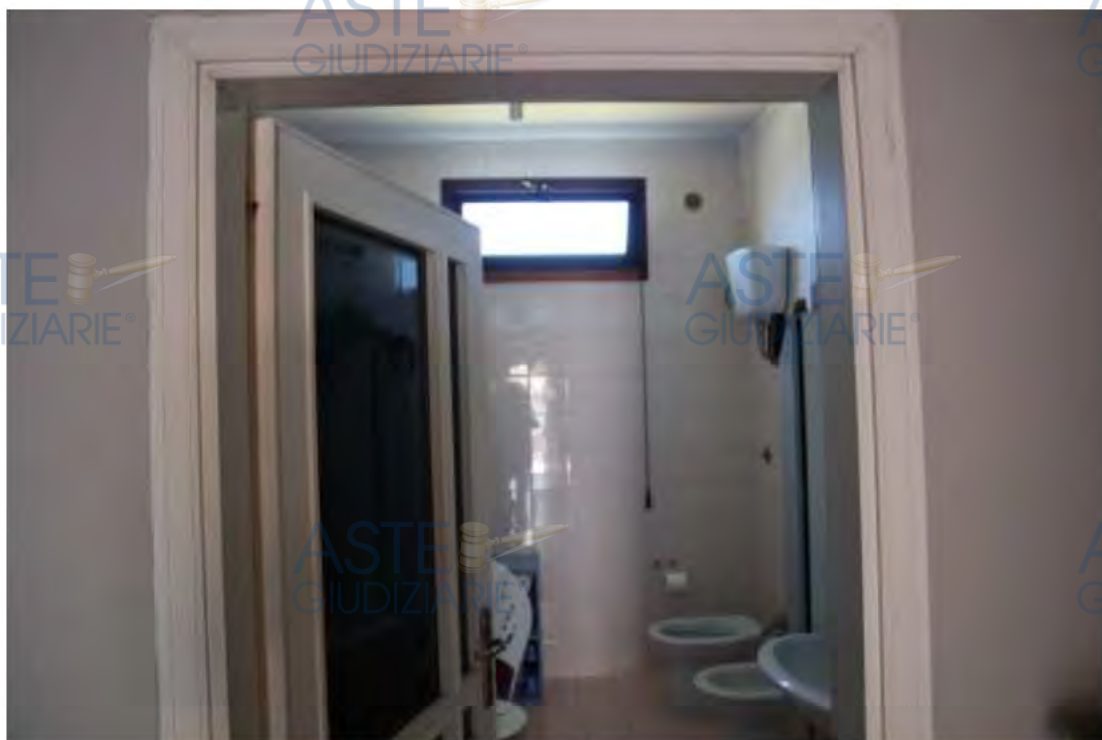
VISTA DEL  
LUME  
GRADIENTE  
DEL WC

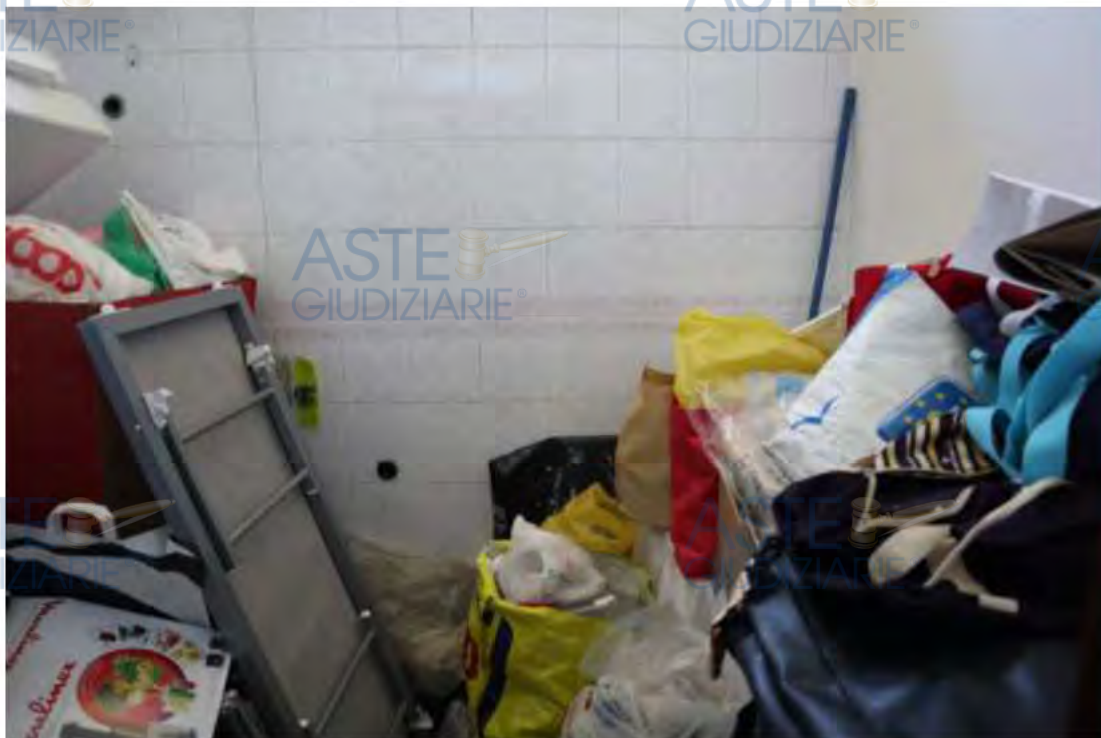
WC IN DISUSO

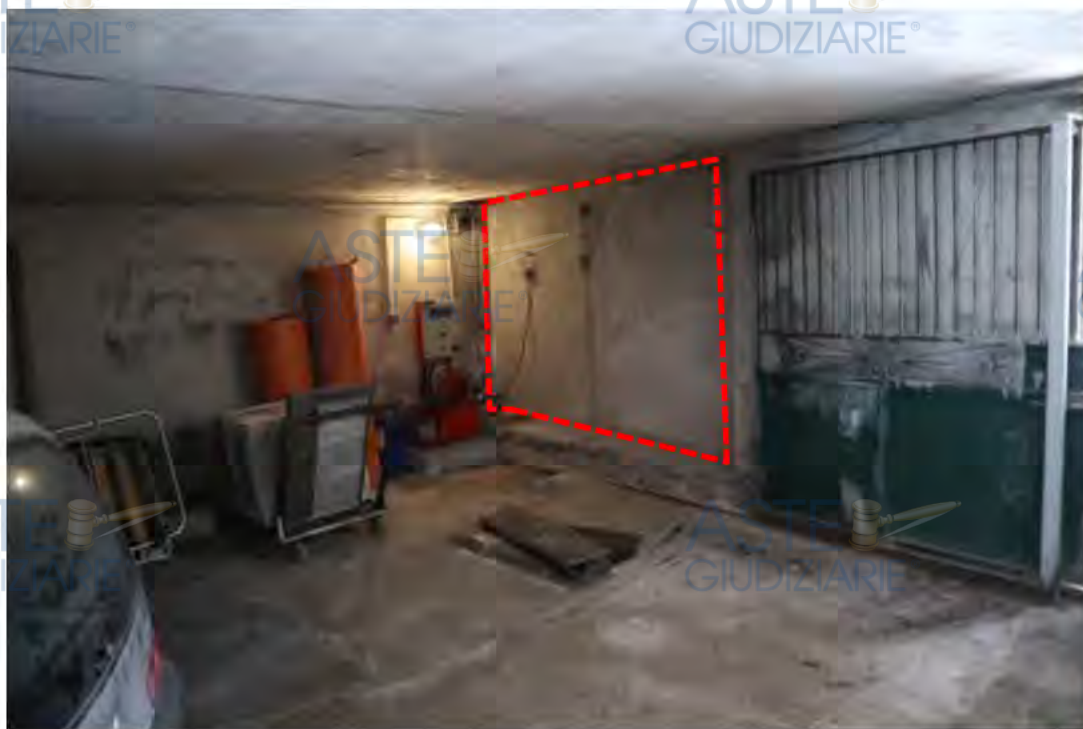
Il **locale deposito** invece, è allocato al piano seminterrato dell'impronta del medesimo corpo di fabbrica. Esso si compone di una superficie allo stato semirustico di circa 70 mq avente forma rettangolare. Anche in questo caso bisogna precisare che in loco non si è rinvenuto il divisorio delimitante il locale pignorato con la limitrofa unità sub. 12 (in altra ditta) e per di più, l'unico accesso presente e che consente l'ingresso alle due unità immobiliari, sembrerebbe essere realizzato a ridosso di entrambe le unità immobiliari e quindi l'accesso necessariamente deve avvenire anche attraverso il passaggio sull'unità non pignorata. Detta circostanza si è originata verosimilmente a seguito della realizzazione del vano ascensore realizzato proprio nella parte antistante l'originario ingresso all'unità sub. 11 che è stato per l'appunto interdetto a seguito della realizzazione dell'alloggio per l'ascensore. Ration per cui, andrebbe formalmente costituita una servitù di passaggio per detta circostanza.

LOCALE DEPOSITO  
CON INDICAZIONE  
DELL'ORIGINARIA  
APERTURA

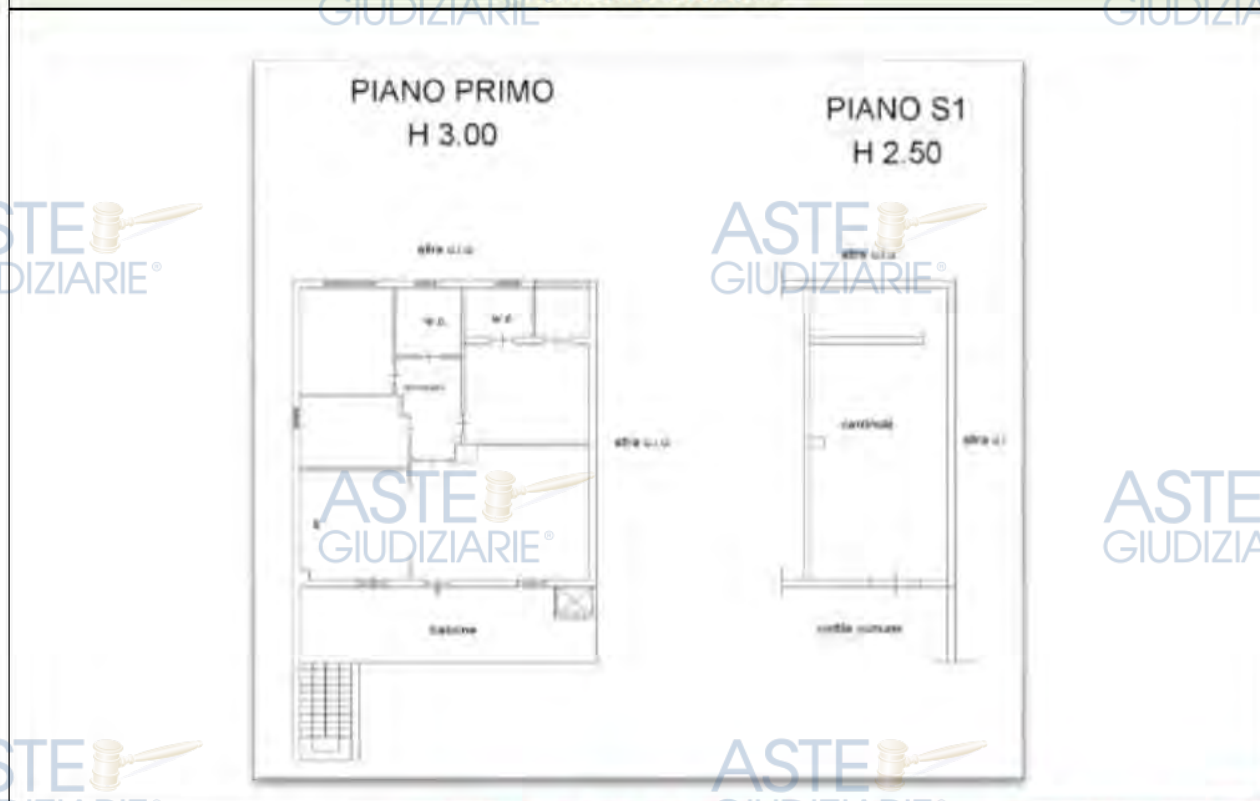
Dalle verifiche effettuate presso l'Agenzia delle Entrate, Settore Territorio (vedi visure storiche allegate, estratto di mappa catastale e planimetrie catastali) si è accertato che i **dati catastali identificano esattamente i cespiti**, ma la **planimetria catastale è difforme** allo stato dei luoghi per diverse distribuzioni al piano seminterrato (anche per l'assenza della parete di confine) ed in merito alla esatta rappresentazione del balcone prospiciente la corte interna.

PLANIMETRIA CATASTALE

STRALCIO PLANIMETRIA CATASTALE E CONFRONTO CON LO STATO DEI LUOGHI

Quindi, per rendere conforme la planimetria catastale allo stato dei luoghi andrebbe redatto un documento di aggiornamento planimetrico con procedura do.c.f.a. al fine di aggiornare la scheda catastale allo stato dei luoghi; ragion per cui si prevedono costi per € 1.000,00 necessari alla redazione di tale documento.
