**TRIBUNALE ORDINARIO DI NAPOLI**  
**NORD**  
**III SEZIONE CIVILE**

**Proc. R.G.E. N° 341 / 2025**

**CTU: Ing. Antonio Chiariello**

- Locale commerciale sito in Sant'Antimo (NA) alla via Diaz n°40/42 censito al N.C.E.U al Foglio 8, p.lla 110 sub 28 (ex sub 101), cat C/1, classe 5, consistenza 96 mq, rendita di € 1918,74

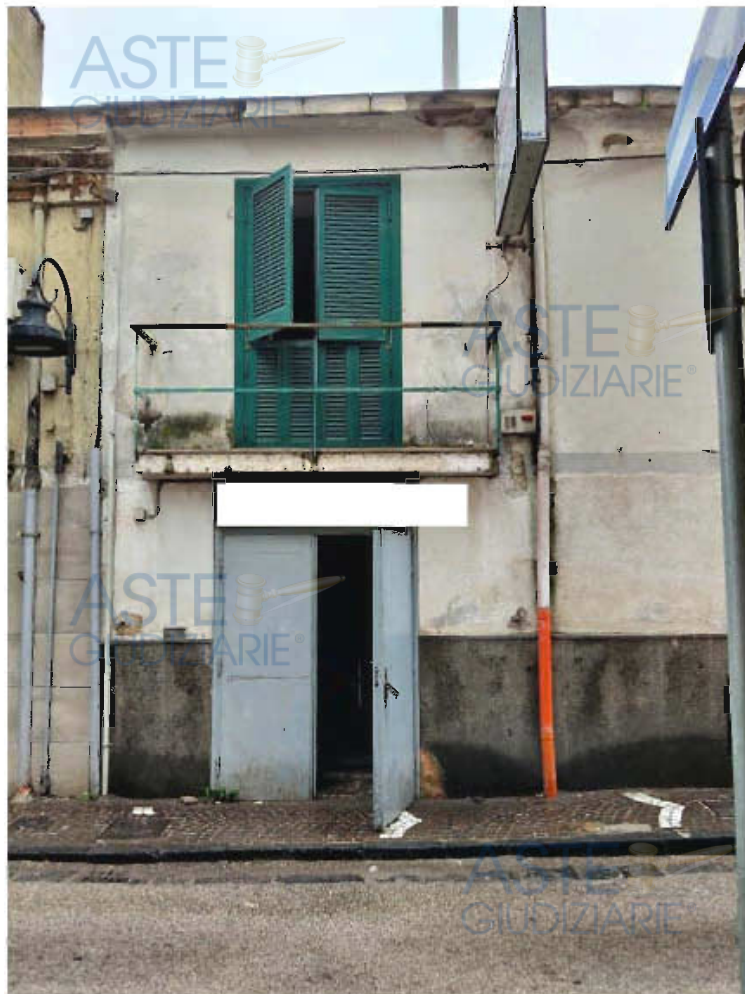
Figura 3- Ingresso Locale Via Diaz

Il locale presenta accesso unico dalla via Diaz che permette l'ingresso al piano inferiore tramite porta blindata a doppia anta. Tramite una scala interna si accede al livello superiore

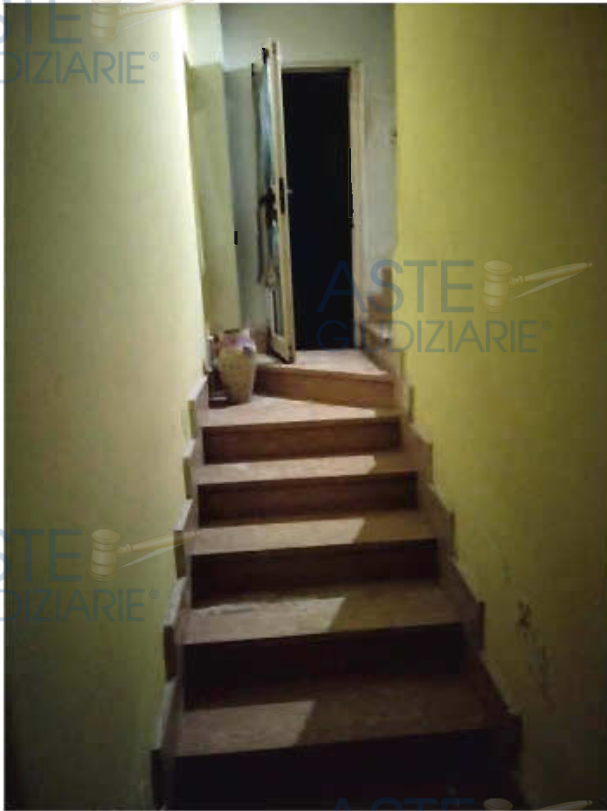
Figura 5- Porta interna di accesso al cortile

Attraverso una piccola porta posta sul pianerottolo di riposo della scala interna che portano al livello superiore è possibile accedere al cortile retrostante il locale

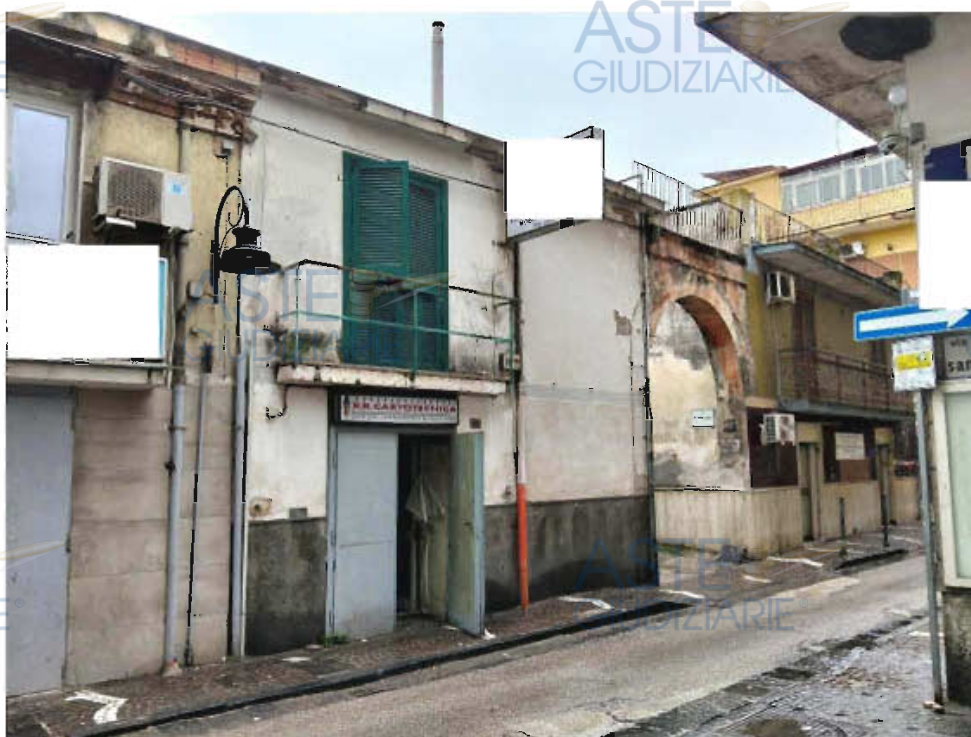
Figura 7- vista confine sud locale (via Diaz)

L'edificio presenta una forma irregolare mantenendo invece una regolarità in altezza per un totale di circa 5.8 m fuori terra. Da un punto di vista strutturale la struttura è costituita da muratura in tufo ed orizzontamenti realizzati con putrelle e tavelloni. Le pareti esterne del locale presentano prospetti intonacati ed attintati con rivestimento in marmo di circa 1 metro in altezza sui lati con affaccio sulla via Diaz e sulla stradina privata interna. In diversi punti, ed in particolar modo sulle pareti esterne che non presentano il rivestimento in marmo, si può notare la presenza di sgretolamento dell'intonaco causato da umidità, infiltrazioni e invecchiamento dei materiali

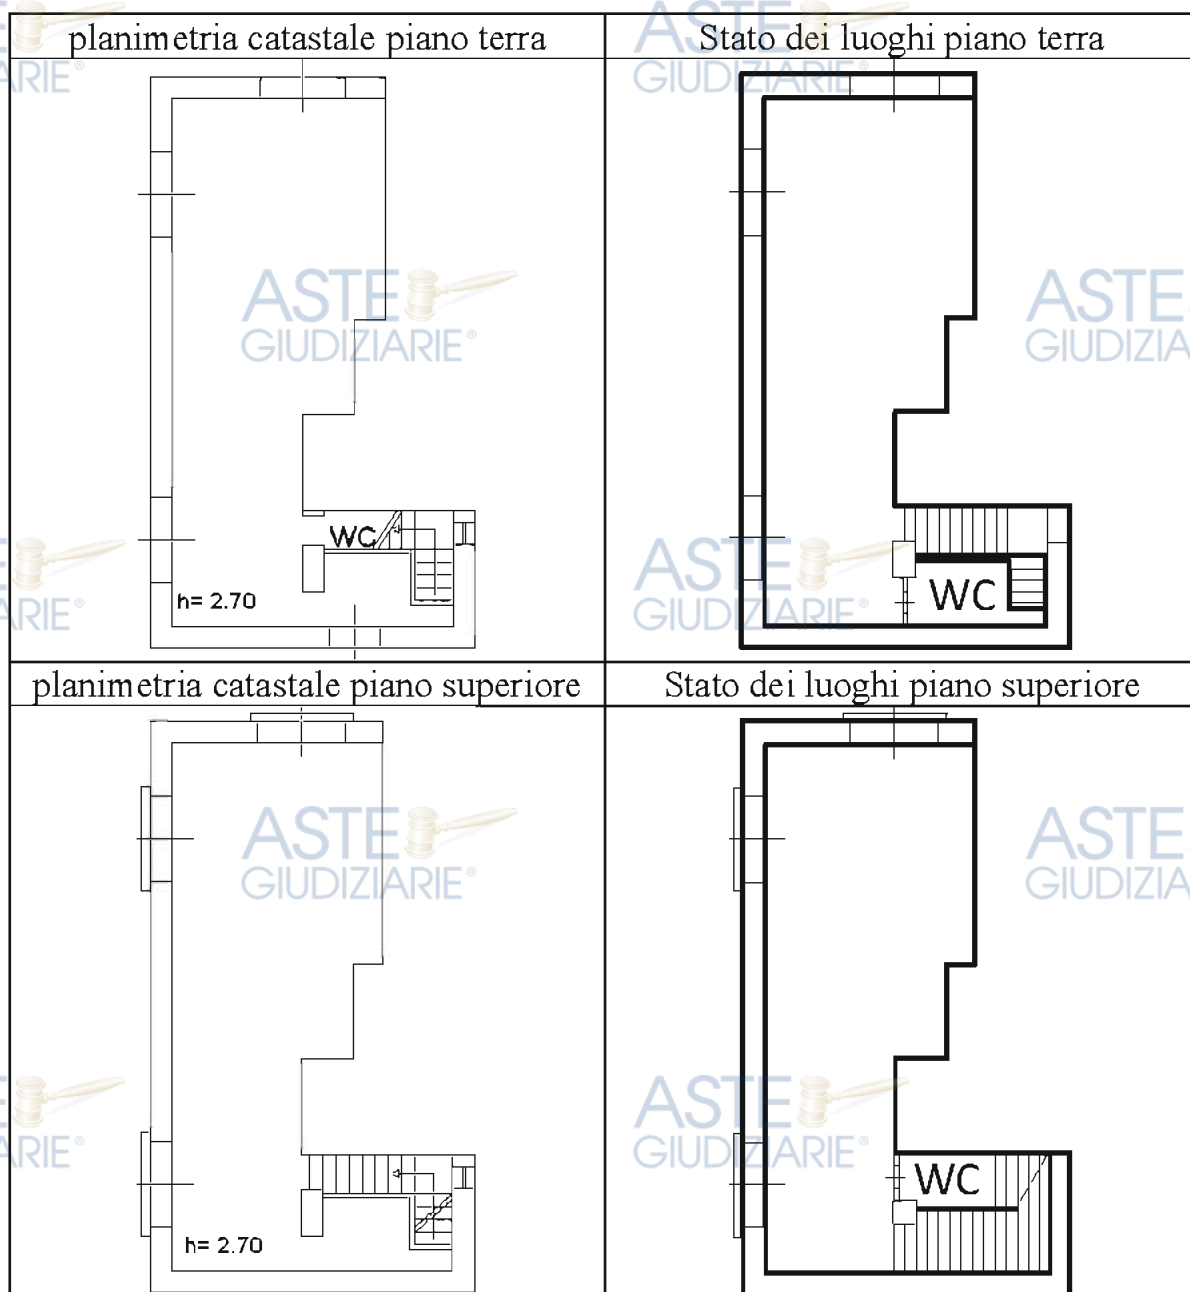
In sede di accesso l'esperto ha riscontrato la presenza di difformità formali. Dalla sovrapposizione della planimetria catastale con lo stato dei luoghi si riscontrano infatti difformità per diversa distribuzione degli spazi interni e per la presenza di un bagno al piano superiore.

Al piano terra, infatti, il locale bagno risulta spostato a destra rispetto a quanto riportato nella planimetria catastale. Al piano superiore invece è presente un secondo bagno non riportato nel titolo edilizio. Rimangono comunque conservate le specifiche volumetrie catastali. Si rimandano i dettagli al Quesito 3.

Si riporta a seguire il confronto tra la planimetria attestanti lo stato dei luoghi (ALL. 6) e le planimetrie catastali:

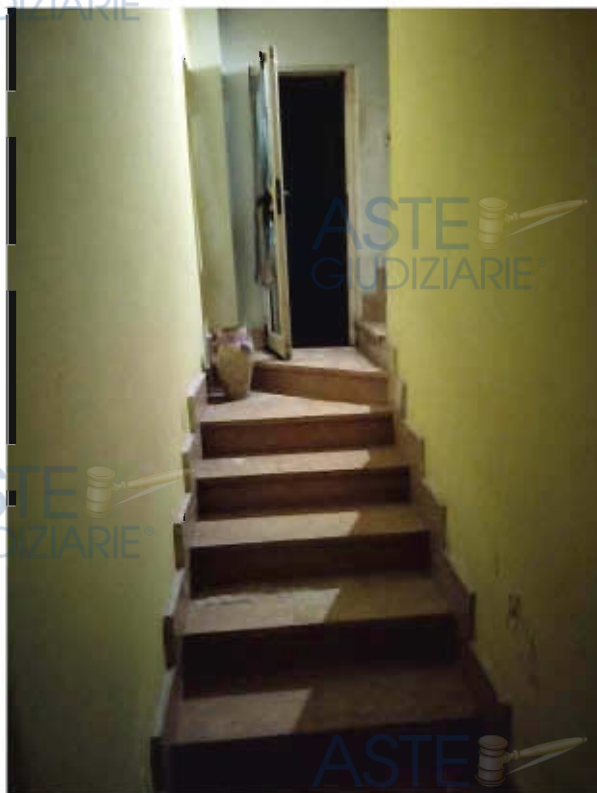
Figura 10 – scala di accesso al piano superiore

Una scala interna rivestita in marmo conduce al piano superiore. Nel pianerottolo di riposo della scala è presente un piccolo vano con una porta in alluminio verniciato e vetro dal lato interno ed in ferro dal lato esterno, che conduce ad una corte interna.

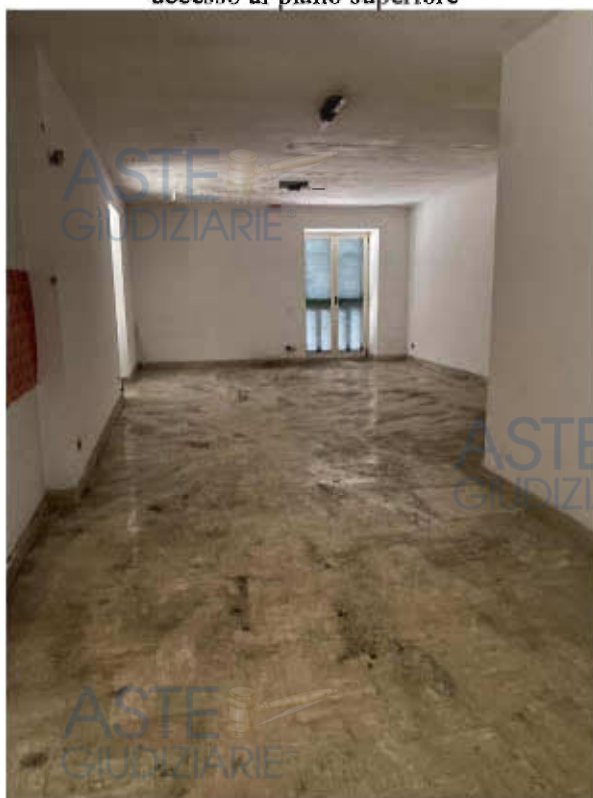
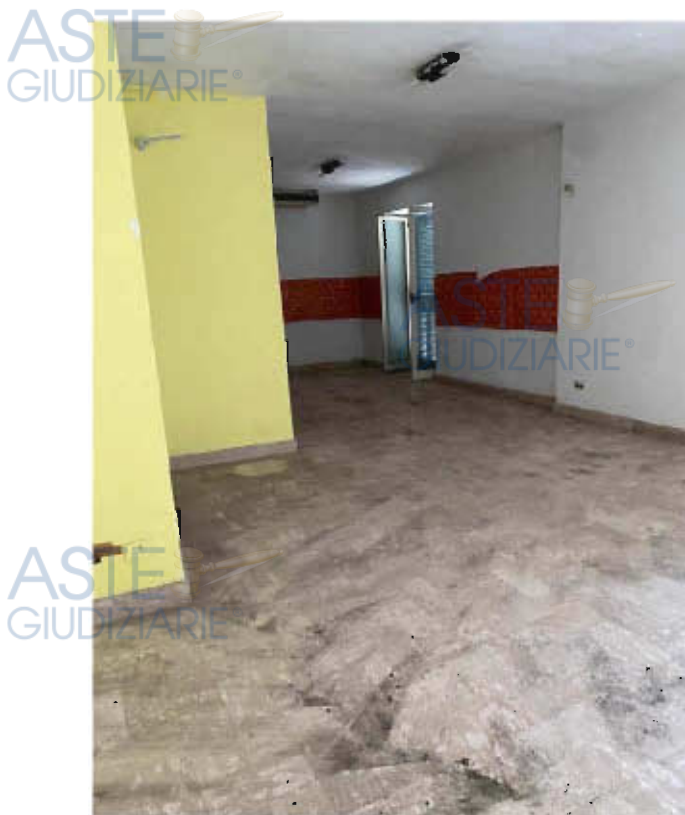
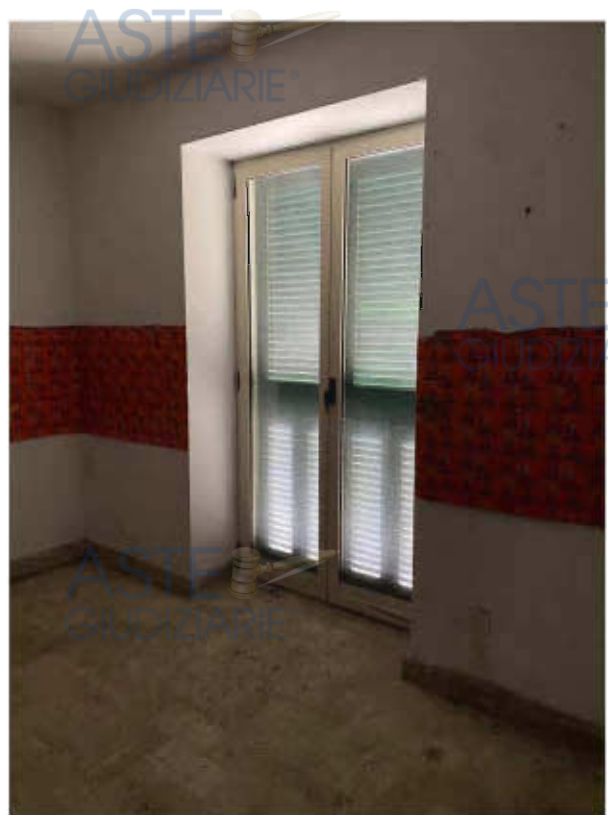
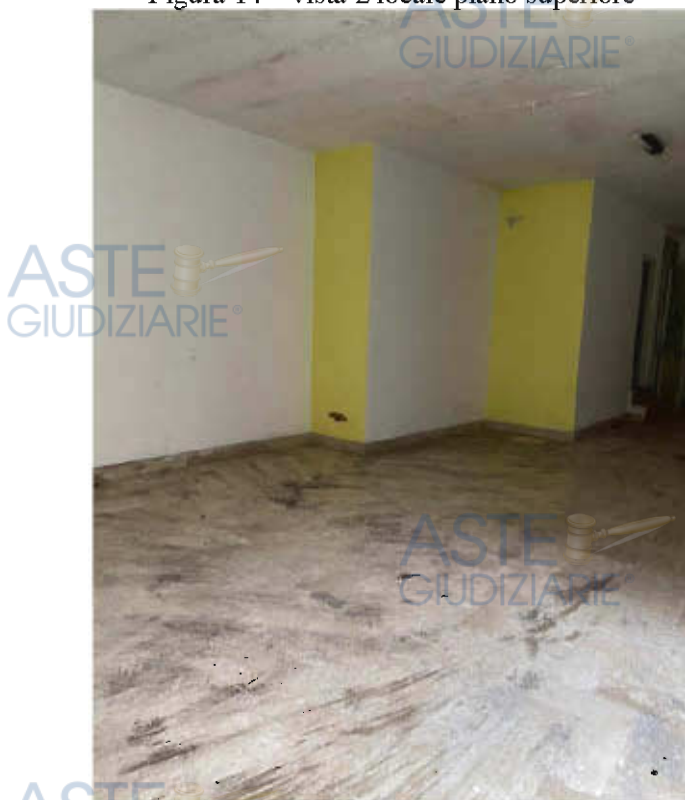
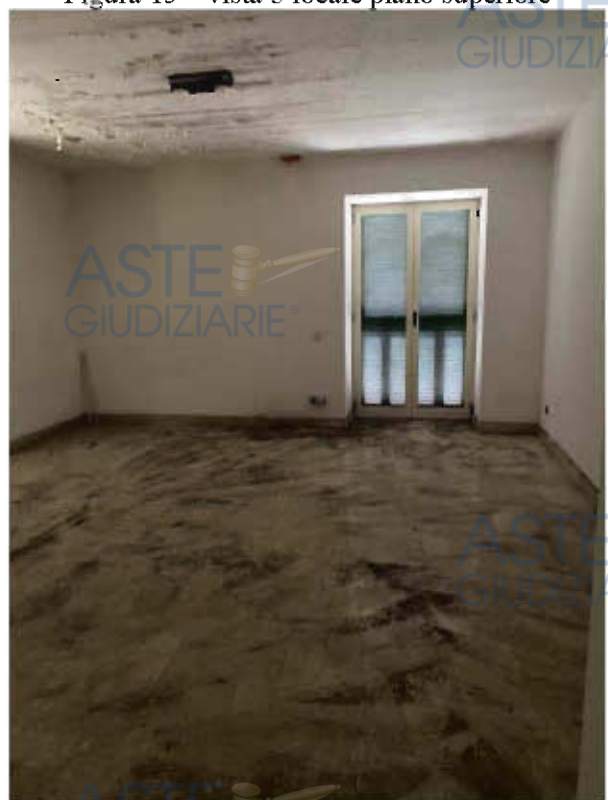
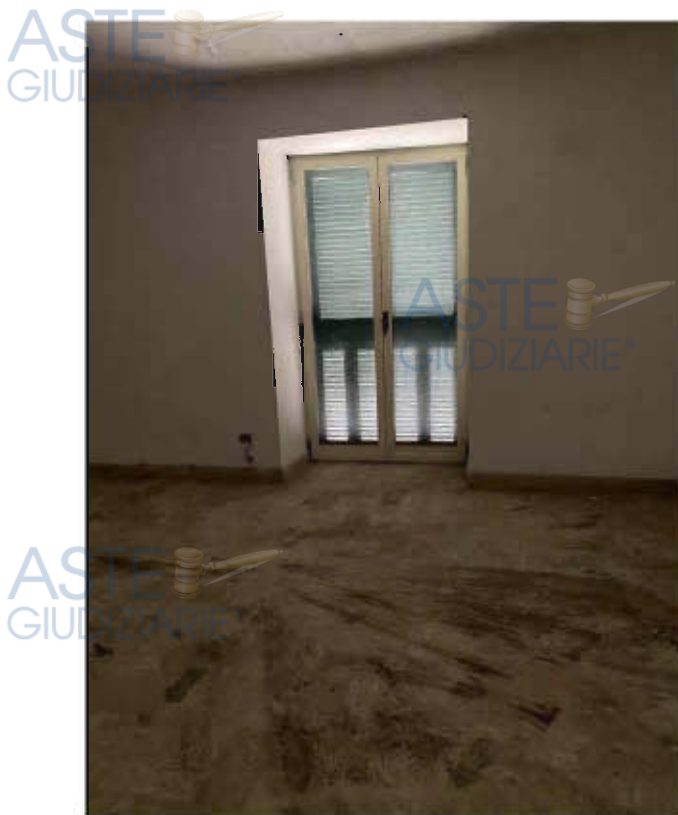
Il piano superiore è speculare al piano inferiore. Presenta tre affacci di cui uno sulla via Diaz e gli altri due sulla stradina interna posta al confine est. I tre balconi di affaccio sono dotati di porte interne in alluminio verniciato dal lato interno e di porte in ferro dal lato esterno. Il pavimento è in listelli di marmo uniforme su tutto il piano. Appena si entra nella porzione di locale al piano superiore sulla destra è presente un bagno cieco dotato di apparecchi igienico-sanitari, lavabo e doccia.

Stato di manutenzione discreto per entrambi i livelli del locale. Il piano superiore è sicuramente in uno stato di manutenzione migliore per quanto attiene alle pareti perimetrali del locale ma in sede di accesso si è riscontrata la presenza di macchie di umidità, aloni e il distacco di calcinacci dal soffitto. Ciò indica un problema di cattiva impermeabilizzazione del tetto sovrastante presente in particolare nella metà del locale che affaccia sulla via Diaz.

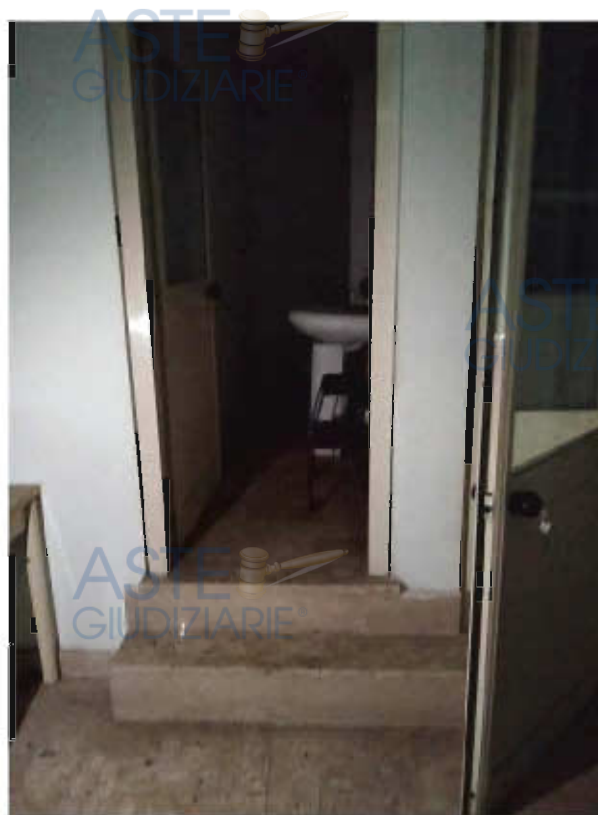
Figura 19 – ingresso bagno piano superiore

- 1 Diversa distribuzione degli spazi interni per la posizione del bagno al piano superiore;
- 2 Presenza di un secondo bagno al piano superiore non riportato in progetto.
- 3 Aggiornamento della planimetria catastale in relazione alla posizione della scala interna di comunicazione dei due piani del locale

Per sanare le difformità riscontrate si stima un costo di circa 2800 euro così ripartito:

- CILA in sanatoria con costi di sanzione più diritti di segreteria da versare al Comune di Sant'Antimo (€ 1.500)
- DOCFA per aggiornamento catastale (€ 250)
- Tributo Agenzia delle Entrate (50€)
- Onorario tecnico abilitato (1.000€)

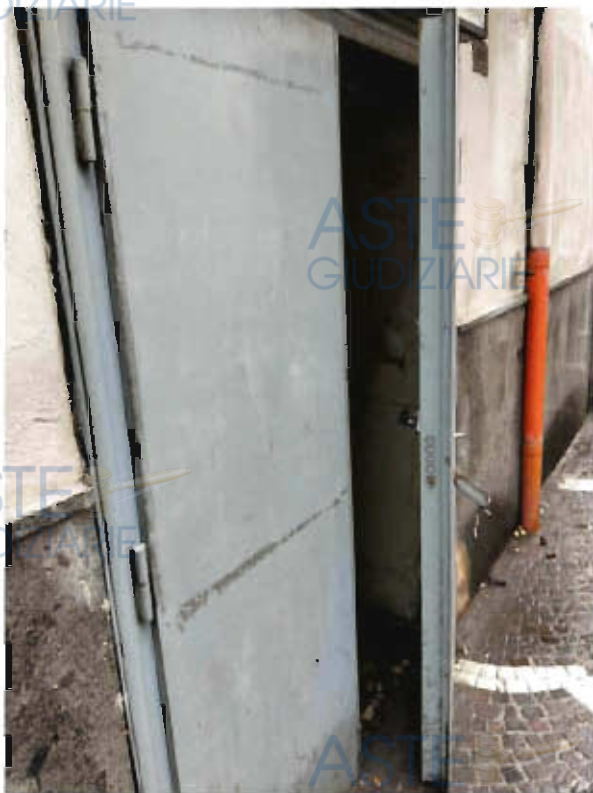
Figura 21 – ingresso locale piano terra dalla via Diaz

L'unità immobiliare oggetto di consulenza risulta essere un locale commerciale disposto su due livelli uniti da una scala interna rivestita in marmo. Il piano inferiore ha ingresso dalla via Diaz tramite una porta blindata a doppio battente seguita da una porta in alluminio – vetro. Sulla parete al confine est due vani dotati di porte in alluminio verniciato dal lato interno e in ferro dal lato esterno consentono l'accesso ad una stradina privata interna. Sul confine sud del locale è ricavato un piccolo bagno cieco dotato di apparecchi igienico-sanitari e lavabo a colonna. La pavimentazione è in listelli di marmo 10x20 cm uniforme in tutto il locale.

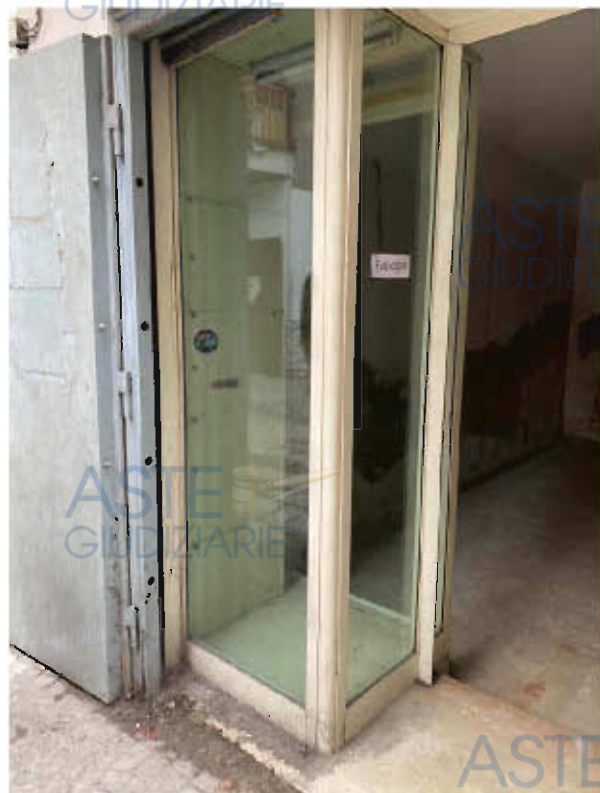
Figura 22 – vista locale piano inferiore

Al piano inferiore si è invece riscontrata la presenza di macchie di umidità e distacco dell'intonaco dalle pareti perimetrali del locale causato principalmente da umidità (risalita o infiltrazioni), con evidenti sacche d'aria, crepe e sfarinamento.

Si rendono quindi necessari interventi manutentivi per il ripristino del locale che prevedono innanzitutto la corretta impermeabilizzazione del tetto e quindi la rimozione delle parti ammalorate, la bonifica della muratura e il rifacimento dello strato con materiali traspiranti o deumidificanti.

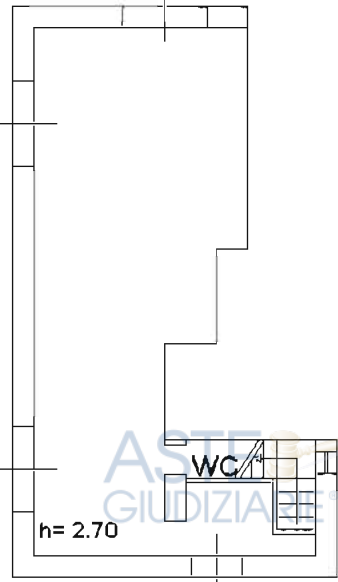
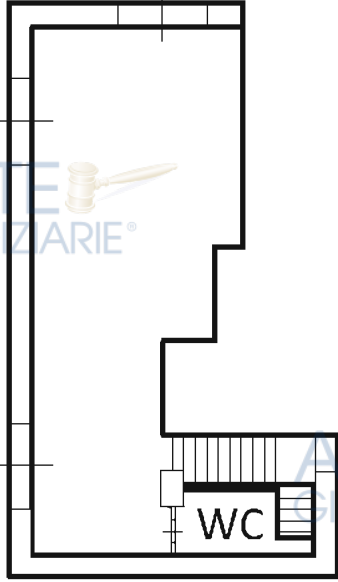
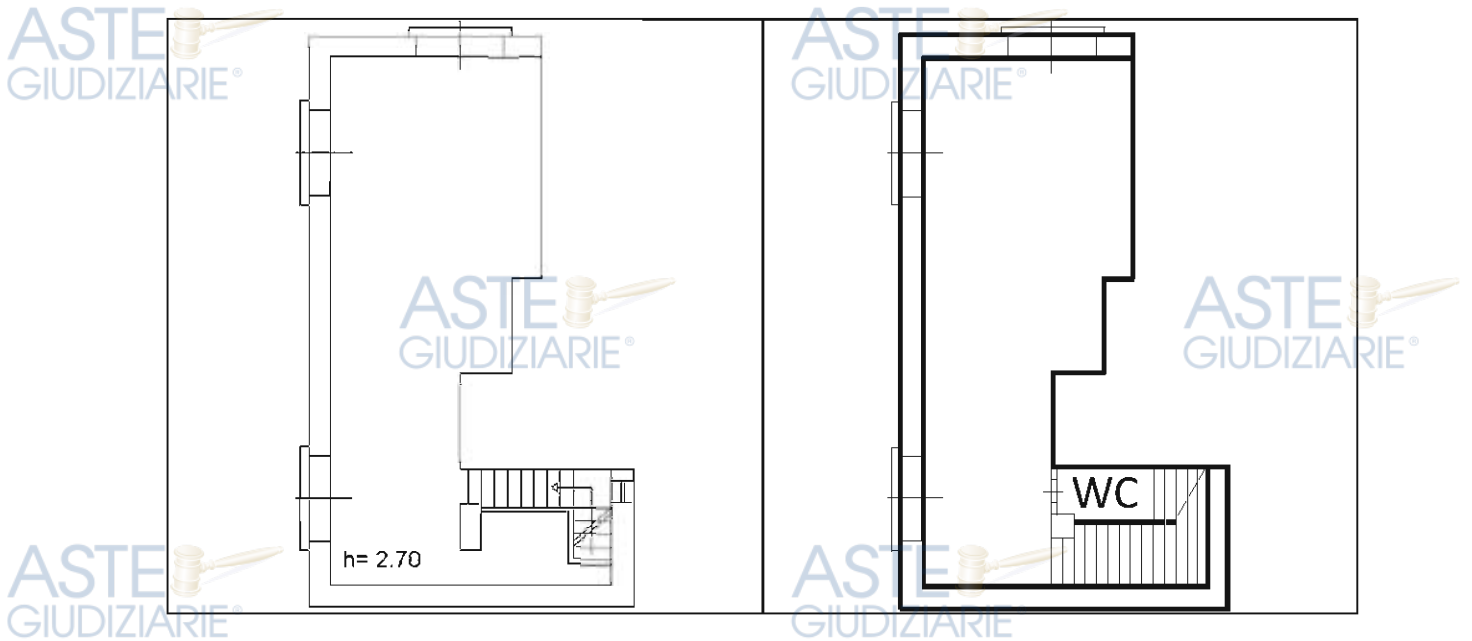
| planimetria catastale piano terra | Stato dei luoghi piano terra |

Dalla sovrapposizione della planimetria catastale con lo stato dei luoghi si riscontrano difformità per diversa distribuzione degli spazi interni e presenza di un bagno al piano superiore.

Al piano terra, infatti, il locale bagno risulta spostato a destra rispetto a quanto riportato nella planimetria catastale. Al piano superiore invece è presente un secondo bagno non riportato nel titolo edilizio. Rimangono comunque conservate le specifiche volumetrie catastali.

Per sanare le difformità riscontrate in sede di accesso si stima un costo di circa 2800 euro così ripartito:

- CILA in sanatoria con costi di sanzione più diritti di segreteria da versare al Comune di Sant'Antimo (€ 1.500)
- DOCFA per aggiornamento catastale (€ 250)
- Tributo Agenzia delle Entrate (50€)
- Onorario tecnico abilitato (1.000€)
