TRIBUNALE DI NAPOLI NORD

N°353/24 R.G.E.

APPARTAMENTO AL PRIMO PIANO INTERNO N.6

VIA ILARIA ALPI N. 5 – MARANO DI NAPOLI (NA)

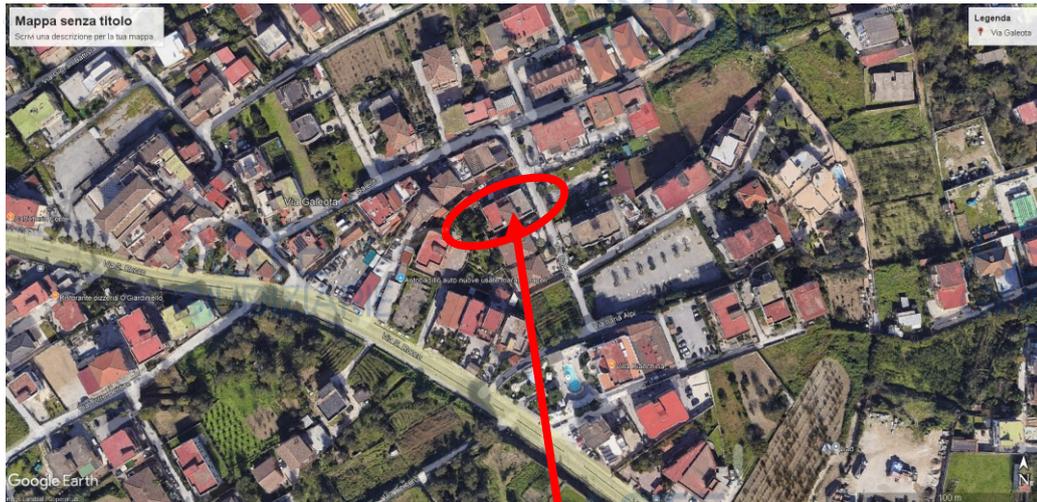
Figura 1 Foto satellitare del bene pignorato

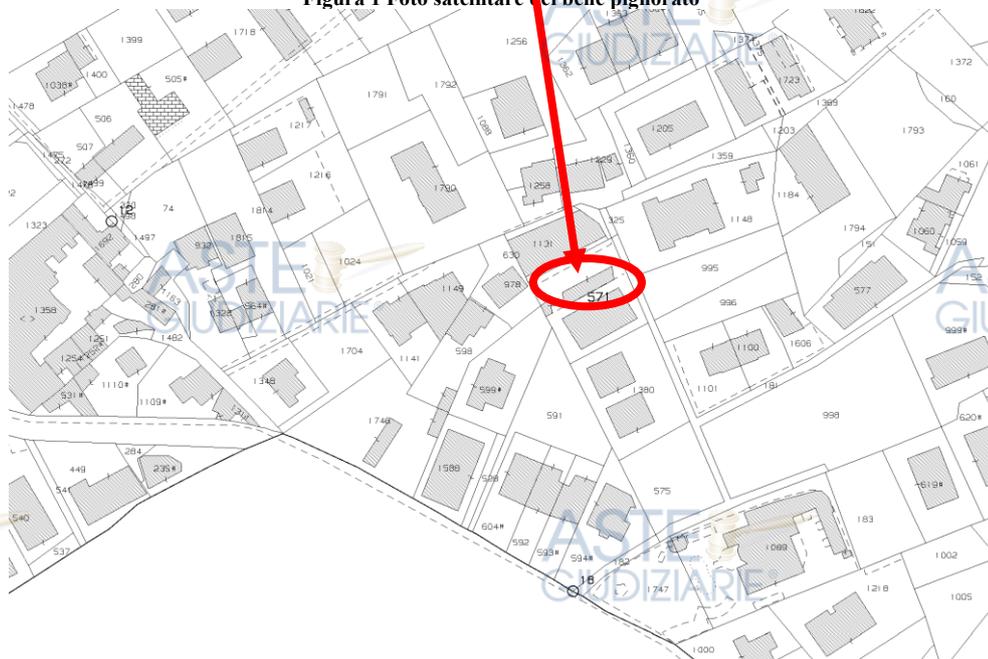
Figura 2 Mappa catastale - foglio 5 Comune di Marano di Napoli

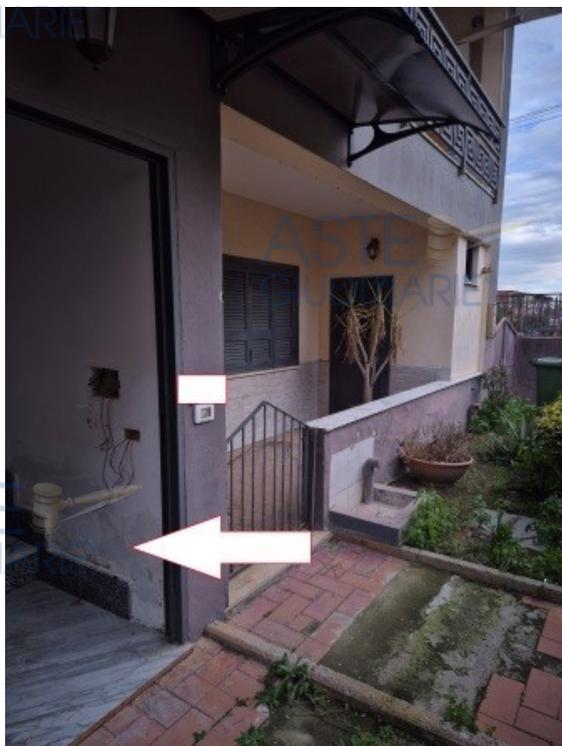
Figura 6 accesso dal cortile comune al vano scala indipendente che conduce all'appartamento pignorato

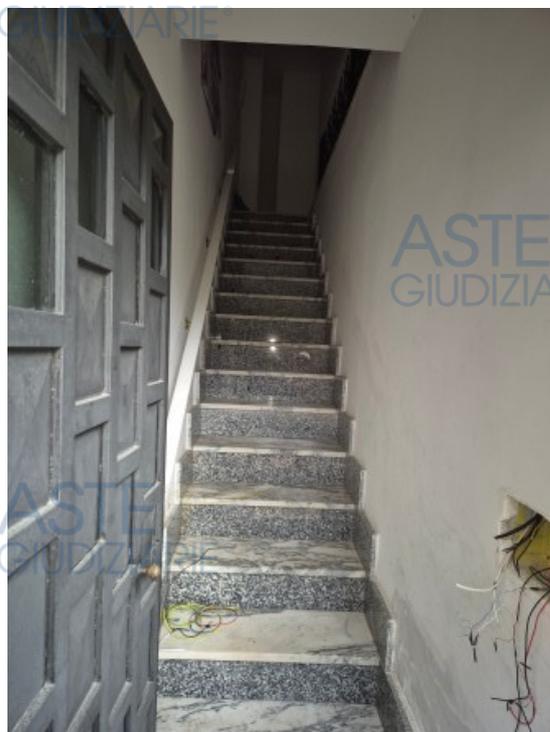
Figura 7 vano scala indipendente dell'appartamento al primo piano pignorato

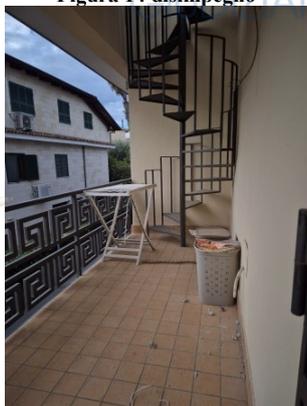
Figura 16 balcone con la scala a chiocciola in ferro da smontare

Si evidenzia, inoltre, la necessità dello smontaggio della scala a chiocciola in ferro e la chiusura del foro nel solaio di copertura del balcone, per un costo, comprensivo delle spese tecniche e degli oneri urbanistici, stimabile in € 2.000,00.

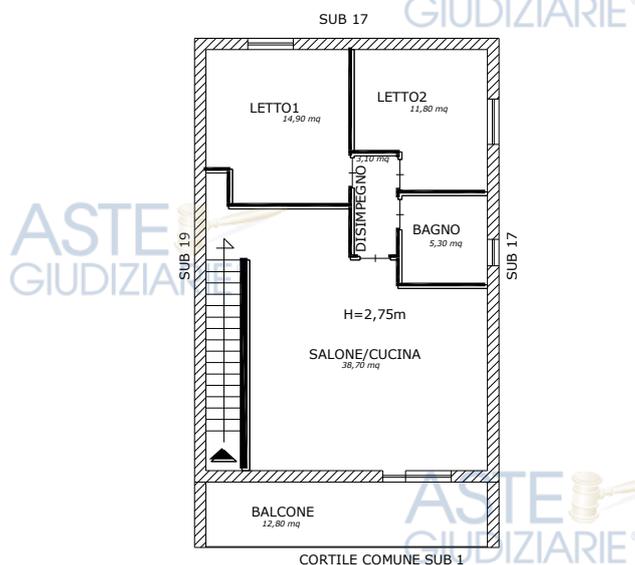
Dalla planimetria [all. n. 10] dell'appartamento al primo piano interno n.6 è stato possibile dedurre la superficie utile interna complessiva di 73,80 mq, suddivisa tra i vari ambienti (Figura 17):

- **Appartamento al primo piano - altezza utile interna di 2,75 m**

- Salone/cucina della superficie di 38,70 mq;
- Camera da letto 1 della superficie di 14,90 mq;
- Camera da letto 2 della superficie di 11,80 mq;
- Disimpegno della superficie di 3,10 mq;
- Bagno della superficie di 5,30 mq;
- Balcone della superficie di 12,80 mq.

Figura 17 planimetria dell'appartamento al primo piano

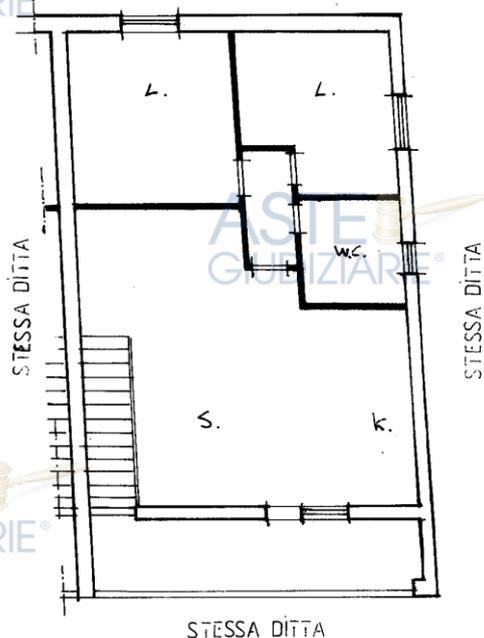
L'appartamento al primo piano è dotato della planimetria catastale [all. n. 12] cui è conforme lo stato dei luoghi a meno della collocazione di un tramezzo [all. n. 13] (Figure 18, 19).

Figura 18 planimetria catastale dell'appartamento al primo piano

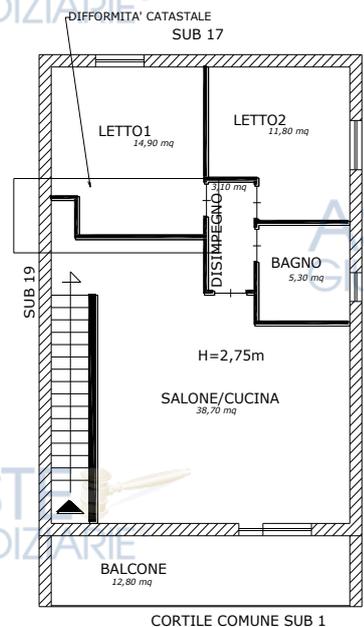
Figura 19 planimetria delle difformità catastali dell'appartamento al primo piano

Il costo necessario per l'aggiornamento della planimetria catastale dell'appartamento tramite procedura doc.fa, comprensivo di oneri ed onorari tecnici, è stimabile in € 400,00.
