ESECUZIONE IMMOBILIARE n. 355/2024 R.G.E.

Relazione di stima

L'esperto stimatore
dott. ing. Davide Portolano

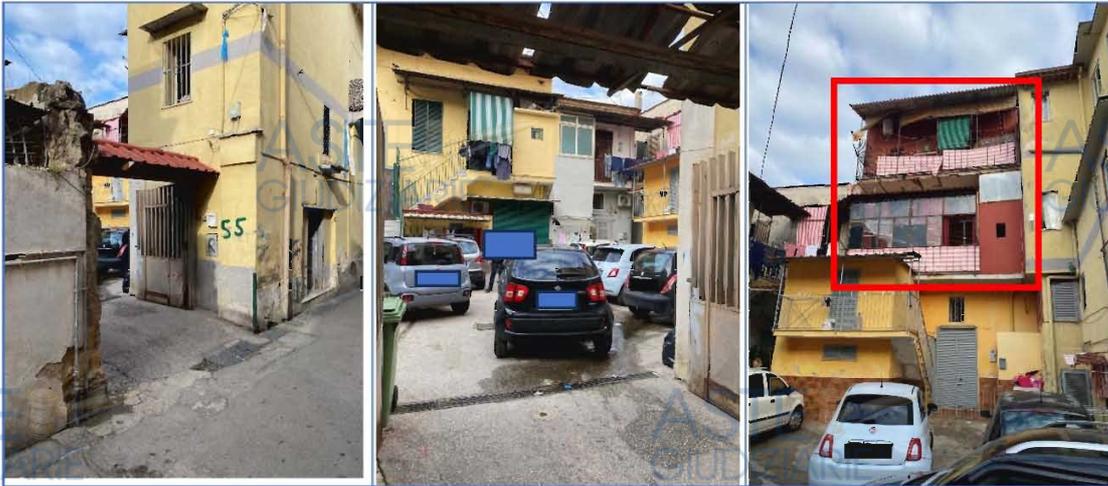
Figura 3. Ingresso da via Santa Giustina n. 55, cortile comune e individuazione immobile.

Lo stato dei prospetti esterni (distinguibili dagli altri fabbricati in quanto tinteggiati in rosso) risulta complessivamente **mediocre** con ampie porzioni di intonaco ammalorate (del tutto assente sui prospetti ovest e nord), puntuali distacchi e fessurazioni nonché efflorescenze e macchie di umidità.

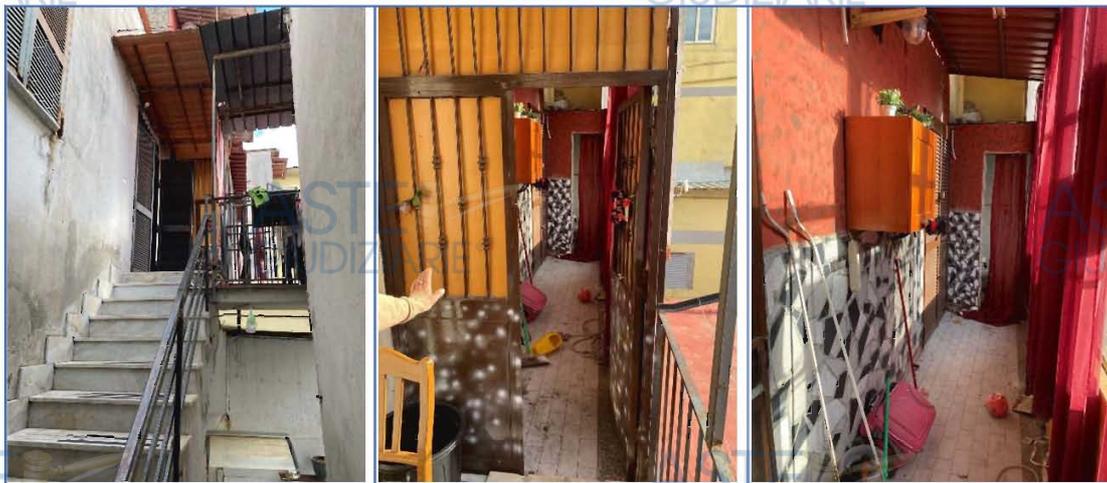
A tal proposito si ritiene opportuno precisare che, in mancanza di diverse pattuizioni e stando a quanto desumibile dalla planimetria catastale, deve considerarsi parte comune anche il ballatoio al piano primo dal quale trae accesso l'immobile pignorato, costituente il tratto terminale del più ampio ballatoio collegato alla scala di accesso dal cortile. Ciò seppure la porzione di detto ballatoio antistante l'immobile (tratto terminale) risulti fisicamente separata dalla prima parte di ballatoio (collegata alla scala di accesso dal cortile) mediante una cancellata in ferro, evidentemente collocata in maniera impropria e arbitraria dai proprietari/occupanti dell'immobile allo scopo di definire un uso esclusivo (come detto non legittimato da alcun titolo) della parte di ballatoio così delimitata. La medesima porzione di ballatoio risulta, inoltre, chiusa mediante una tettoia e una struttura in metallo e vetro (realizzata a filo con il parapetto) a mo' di

Figura 4. Scala comune di accesso al ballatoio del piano primo, cancellata di chiusura e tratto di ballatoio antistante l'immobile (sul fondo porta di accesso al bagno esterno).

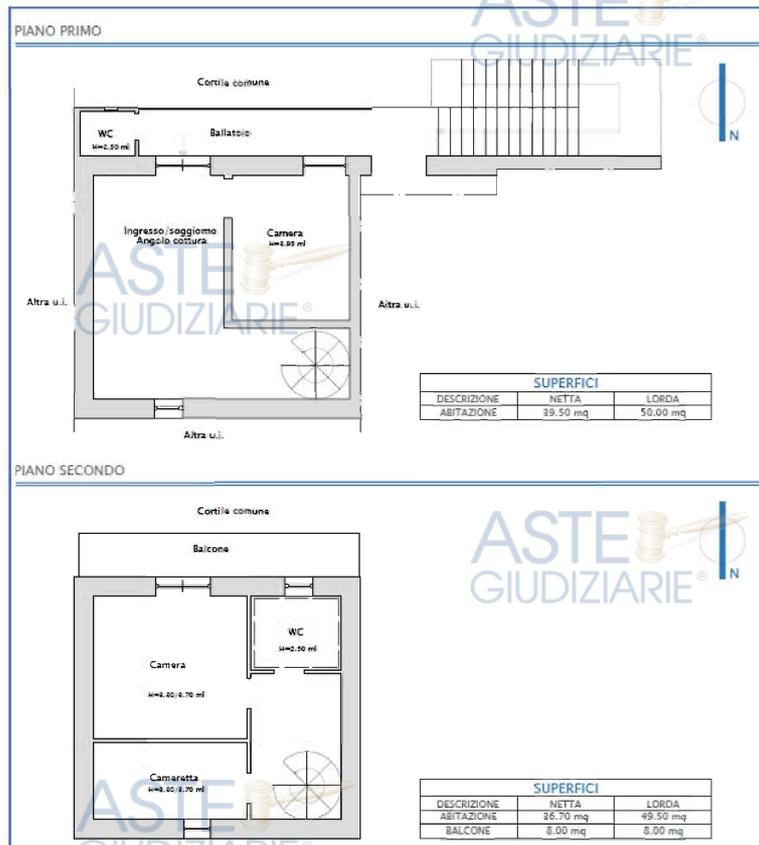
Figura 5. Rilievo dello stato dei luoghi (estratto della Tavola B-1).

L'appartamento si articola, al piano primo, in un ambiente di ingresso/soggiorno con angolo cottura, una camera e un piccolo bagno esterno, e, al secondo piano, raggiungibile mediante una scala a chiocciola in metallo, in un piccolo disimpegno (sbarco della scala a chiocciola), una cameretta (non utilizzabile come stanza da letto in quanto di dimensioni inferiori ai requisiti di abitabilità di cui al D.M. 5 luglio 1975), un bagno dotato di suppenno nonché una camera da letto dotata di balcone prospettante a sud sul cortile comune, munito di piccola tettoia di protezione (a vista parrebbe trattarsi di onduline in amianto-cemento, c.d. eternit).

Gli ambienti al piano primo presentano un'altezza utile pari a circa 3,95 m (a meno del piccolo bagno esterno che presenta un'altezza pari a 2,50 essendo sovrastato da un piccolo suppenno), mentre gli ambienti al piano secondo presentano un'altezza utile variabile da 3,30 a 3,70 m a motivo della presenza di alcune controsoffittature (solo il bagno presenta un'altezza pari a 2,50 essendo sovrastato da un piccolo suppenno).

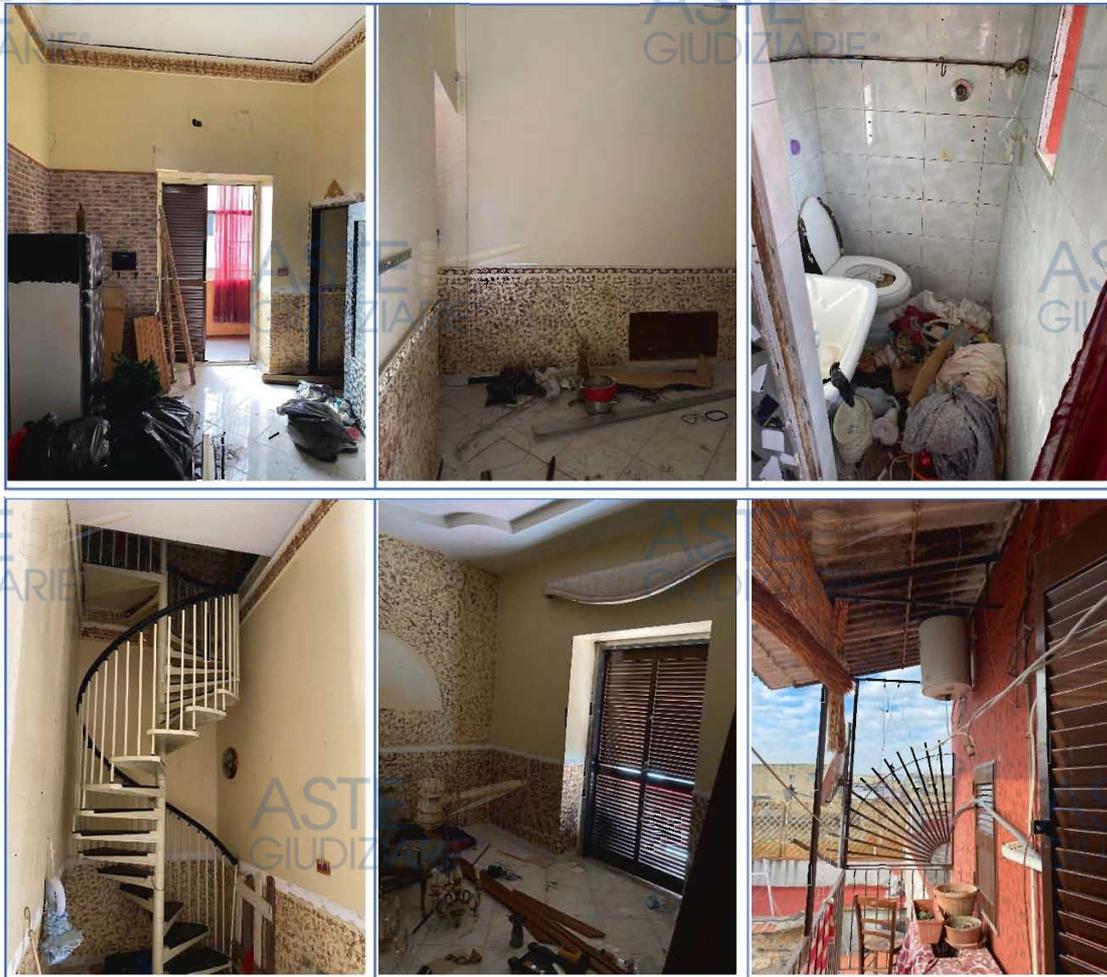
Figura 6. Estratto rilievi fotografici (estratto allegato C-1).

L'appartamento, in complessivo **scadente** stato manutentivo, presenta finiture di livello civile e, in particolare: la pavimentazione è in gres porcellanato; le pareti sono

intonacate e tinteggiate con taluni elementi decorativi; i bagni presentano un rivestimento in piastrelle; il soffitto è tinteggiato (si rileva la presenza di alcune controsoffittature in cartongesso); le porte interne sono state rimosse; gli infissi (finestre) sono state rimosse; gli infissi esterni constano di persiane in ferro. Si segnala la presenza di alcune lesioni nell'intonaco e nella pavimentazione (in particolare in corrispondenza del balcone del piano secondo).

Quanto agli impianti, tutto allo stato fuori uso (a motivo della dismissione delle reti di fornitura) è possibile riferire che: l'impianto elettrico è realizzato sottotraccia; l'impianto idrico è sottotraccia con produzione di acqua calda mediante boiler elettrico esterno; non è presente impianto di riscaldamento; vi è traccia di un preesistente impianto di raffrescamento (gli split sono stati rimossi); non vi è allaccio alla rete del gas metano.

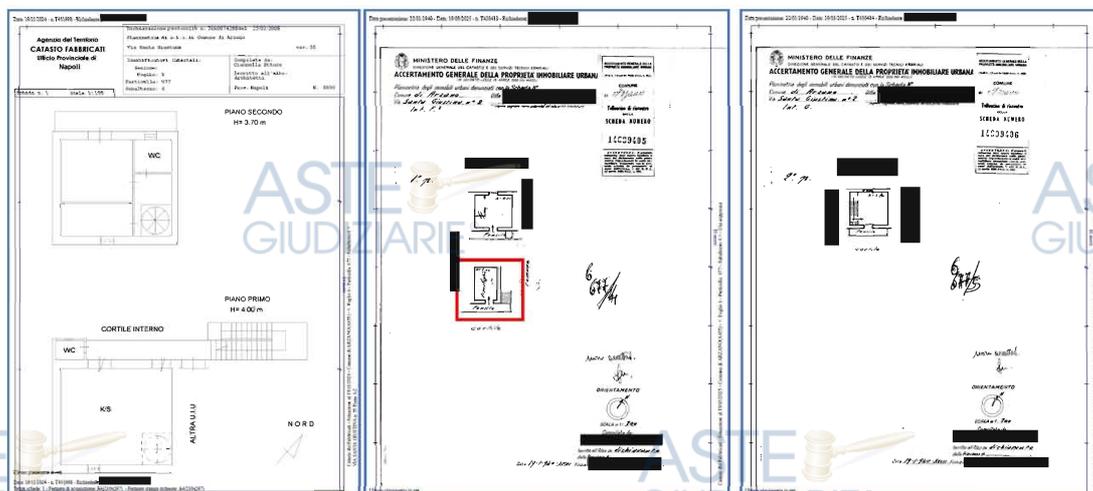
Dalla planimetria dell'originario subalterno 4 si evince che detta unità comprendeva anche un piccolo vano separato al piano primo adibito a ripostiglio (cerchiato in rosso nella figura appresso riportata), il quale, però, risulta stralciato dal perimetro

Figura 8. Da sinistra a destra: planimetrie catastali dei subalterni 6 (attuale), 4 e 5 (originari, soppressi).

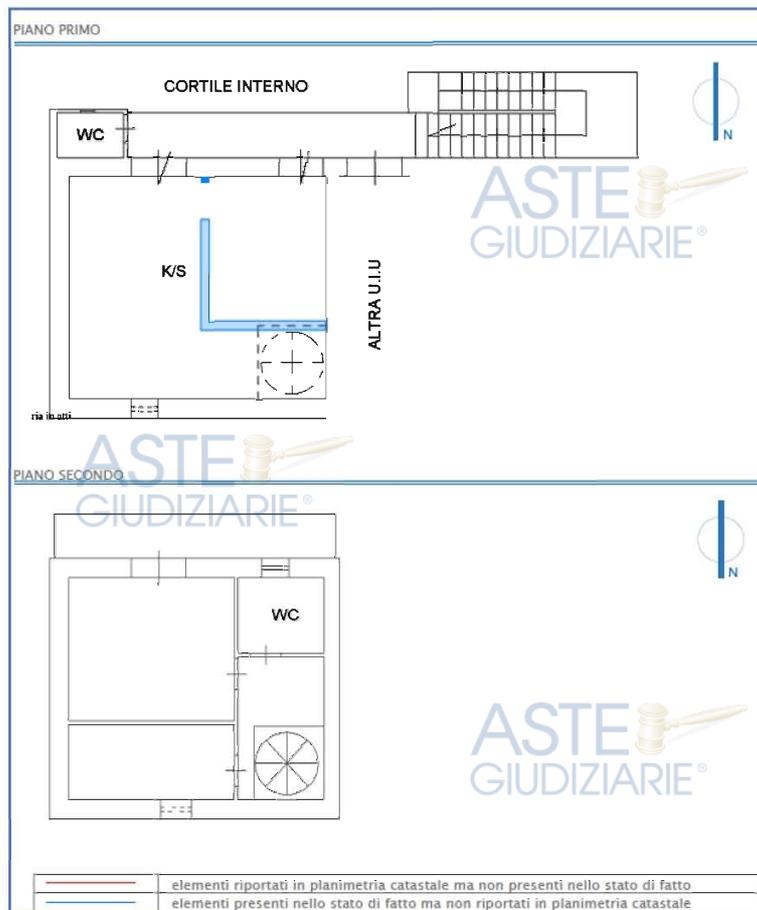
origine all'odierno subalterno 6), si segnala la sussistenza delle seguenti difformità sostanziali (per il cui dettaglio grafico si rimanda alla tavola all'uopo predisposta in allegato B-2, riportata per estratto nella figura seguente):

- il piano primo presenta una distribuzione degli spazi interni non conforme a quella riportata in planimetria catastale.

Figura 9. Rilievo delle difformità catastali (estratto della Tavola B-2).

Quanto all'opportunità di procedere all'allineamento catastale delle difformità sopra segnalate, dal momento che esse risultano correlate/subordinate alla regolarizzazione delle difformità sussistenti da un punto di vista urbanistico, si rimanda alle determinazioni riportate nel successivo capitolo 6.
