**TRIBUNALE DI NAPOLI NORD**

**N°370/24 R.G.E.**

**APPARTAMENTO AL PRIMO PIANO SCALA A, INTERNO N.8**

**VIA CLANIO N.33, ORTA DI ATELLA (CE)**

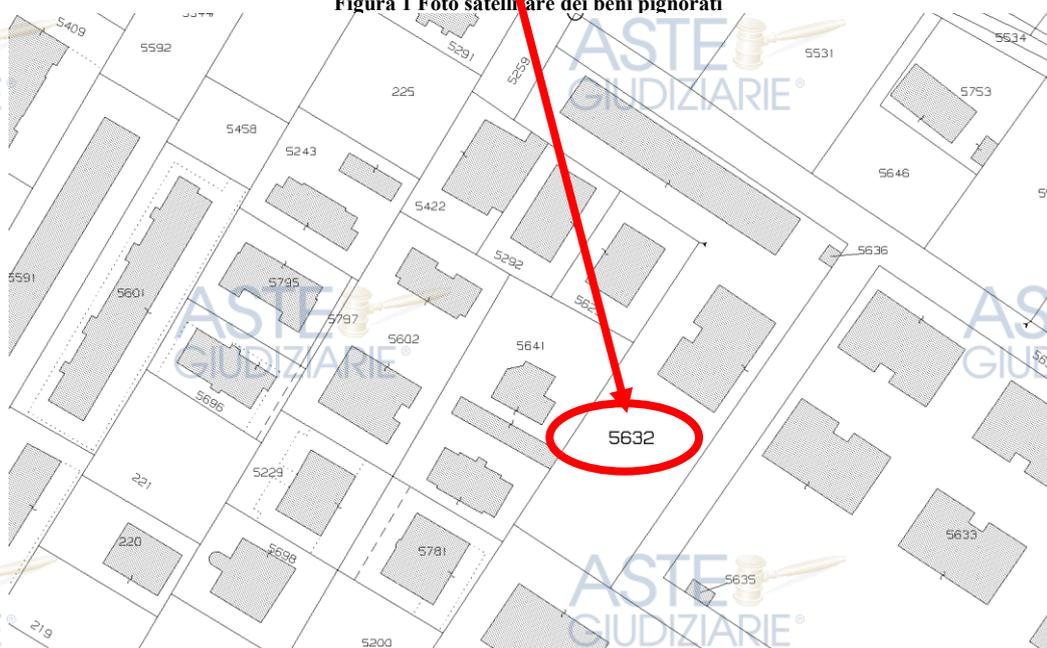
Figura 2 Mappa catastale - foglio 8 Comune di Orta di Atella

Inoltre, a seguito della sovrapposizione **[all. n. 4]** tra la foto satellitare e la mappa catastale elaborata dalla SOGEI **[all. n. 5]**, è stata riportata l'individuazione dei beni oggetto del pignoramento (Figure 1 e 2).

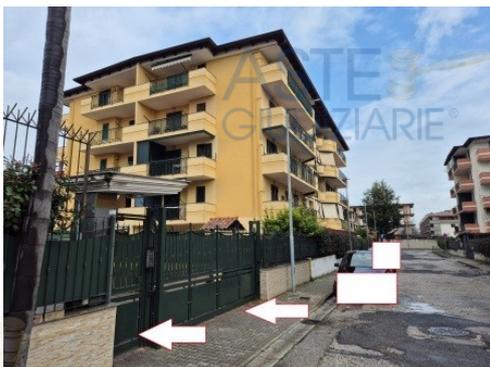
Figura 3 facciata sud/est del fabbricato con accesso pedonale e carrabile al cortile comune del Condominio Parco Arcobaleno 3 – Edificio A/13 in Orta di Atella

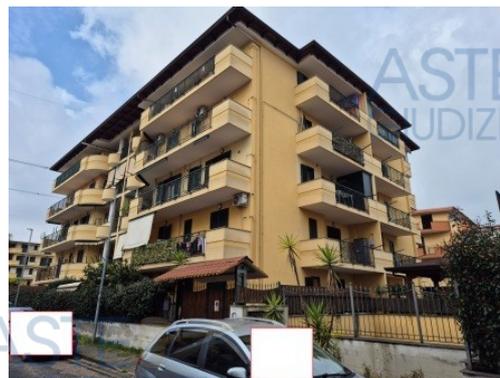
Figura 4 facciata nord/est del fabbricato del Condominio Parco Arcobaleno 3 – Edificio A/13 in Orta di Atella

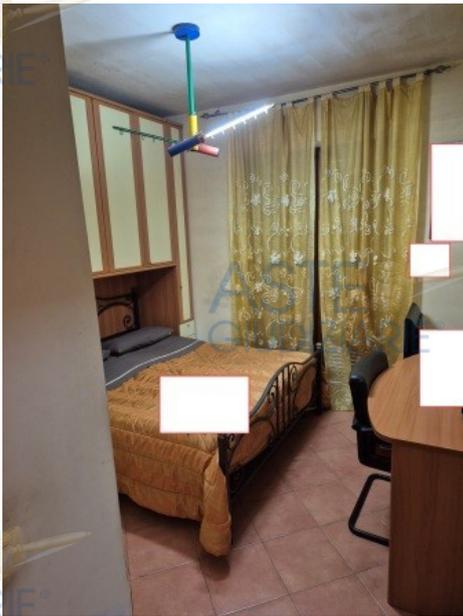
Figura 16 camera da letto 2

Gli immobili si trovano in discrete condizioni di manutenzione con la necessità di eseguire degli eventuali interventi di manutenzione ordinaria, oltre alla riparazione dell'infiltrazione nella camera da letto 2 proveniente dal bagno 2 ed alla tinteggiatura delle pareti.
