TRIBUNALE DI NAPOLI NORD

**PROCEDURA ESECUTIVA N. 371/2024 R.G.E.**

**RELAZIONE DI STIMA**

**ARCH. MICHELE BROCCOLETTI**

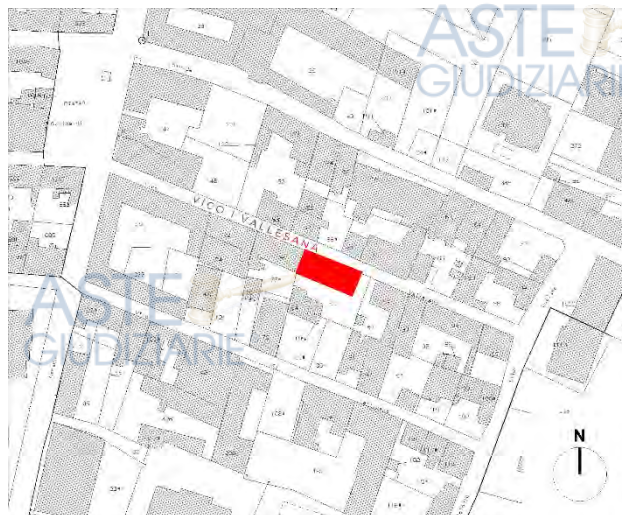
Al fine della corretta individuazione dell'immobile di cui sopra, lo scrivente ha provveduto a effettuare la sovrapposizione della foto aerea e della mappa catastale, riportate nell'**Allegato n. 1**, con la evidenziazione dell'edificio di cui fa parte il bene pignorato.

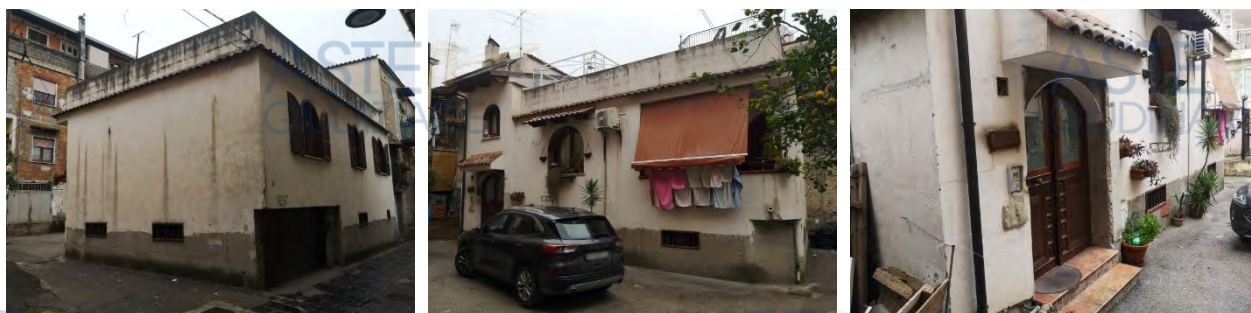
La struttura portante verticale è costituita da muratura continua in blocchi di tufo; i solai sono in ferro e laterizio; la copertura è piana, costituita dal lastrico solare, che è impermeabilizzato con strato di guaina bituminosa. Le pareti esterne sono intonacate e tinteggiate.

Lo stato di manutenzione del fabbricato, nel suo complesso, risulta sufficiente. Il livello delle finiture medio.

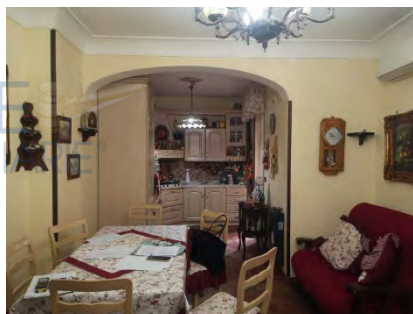
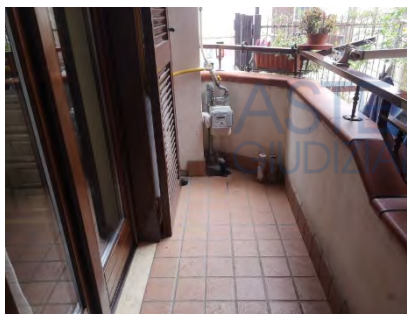
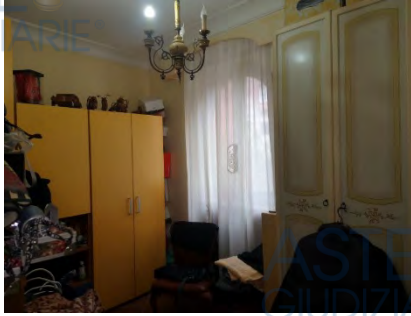
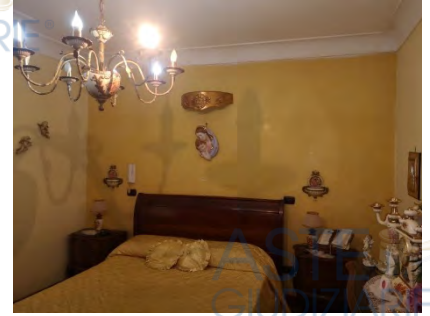
Vi sono impianto idrico-sanitario e impianto elettrico.

L'appartamento nel suo insieme si presenta in uno stato di manutenzione discreto.

Le finiture sono di livello medio.
