**TRIBUNALE DI NAPOLI NORD**  
UFFICIO ESECUZIONI IMMOBILIARI

**PERIZIA DI STIMA**

## Immobili in SAN CIPRIANO D'AVERSA (CE)

Via G. Garibaldi n. 25

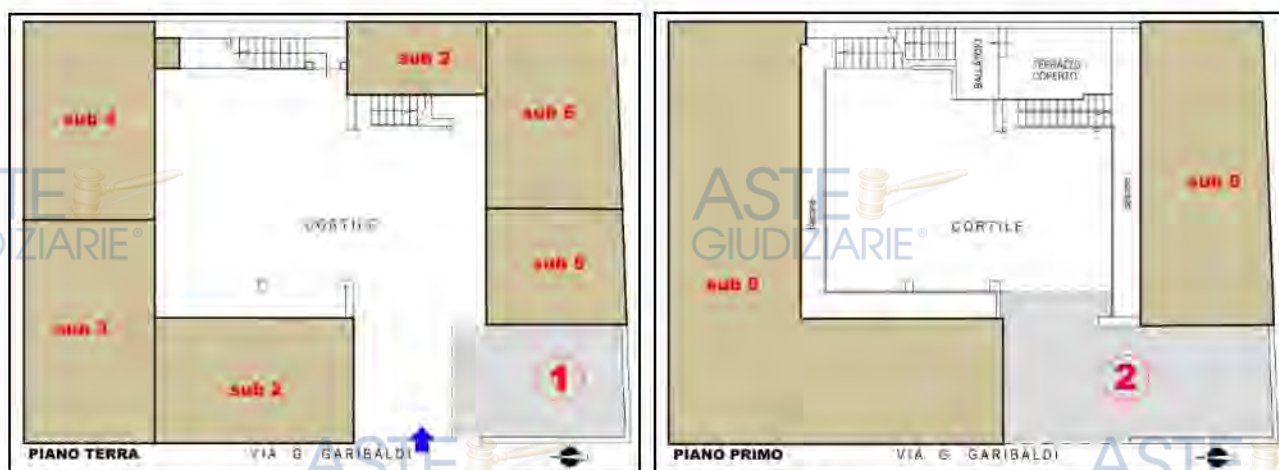
Giova preliminarmente precisare che l'attuale consistenza del fabbricato che comprende gli immobili pignorati differisce da quella originaria rappresentata anche sulle planimetrie catastali poiché è stata oggetto di demolizione parziale di alcuni vani al piano terra e primo per effetto di situazioni di instabilità strutturali che ne pregiudicavano il rischio di crollo, anche in conseguenza di eventi meteorologici di particolare intensità verificatisi nel novembre dell'anno 2011. Siffatta condizione, relazionata dal personale dell'Ufficio Tecnico del comune di San Cipriano di Aversa a seguito di sopralluogo effettuato sui luoghi interessati, fu oggetto di emissione dell' "Ordinanza Sindacale contingibile ed urgente n. 14 del 07.11.2011" con la quale, nel considerare lo stato di pericolo per la pubblica e privata incolumità tanto da inibire anche il transito di persone e veicoli, si ordinava *ad horas* lo sgombero del fabbricato in questione e di quelli confinanti, con i rispettivi nuclei familiari. (all. 6a). La demolizione, che per quanto evincibile dalle foto satellitari storiche è avvenuta per fasi interessando un arco temporale compreso tra il 2011 ed il 2019, ha interessato la eliminazione di due vani al piano terra fronte strada, facenti parte dell'unità catastalmente distinta con la p.lla 5014 sub 5 (area indicata col n. 1 nella planimetria sottostante), ed i corrispondenti due vani al primo piano con annessa porzione di balcone e terrazzo lato interno cortile facenti parte dell'unità catastalmente distinta con la p.lla 5014 sub 9 (area indicata col n. 2 nella planimetria sottostante).

Schema dell'edificio con indicazione dei subaltemi catastali e delle porzioni demolite (nn. 1 e 2 in colore grigio)

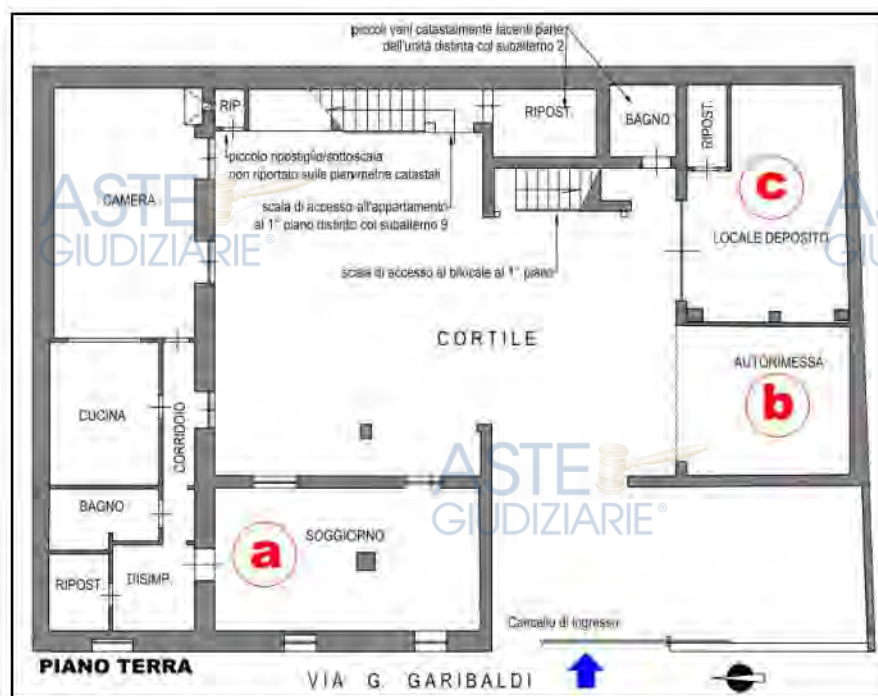
Planimetria generale dell'edificio al piano terra

unità immobiliari catastalmente distinte con i subalterni 2, 3 e 4 (indicata con la lettera "a" nella sottostante planimetria). Sul lato destro, sempre al piano terra, lungo il confine sud si susseguono rispettivamente un vano utilizzato quale autorimessa, quale residuo dell'unità catastalmente distinta col subalterno 5 parzialmente demolita (indicato con la lettera "b" nella sottostante planimetria) ed un ampio vano ad uso deposito al cui interno è posto un piccolo ripostiglio in precedenza destinato a bagnetto (indicato con la lettera "c" in planimetria). Tali ultimi ambienti costituiscono l'unità immobiliare catastalmente distinta col subalterno 6. Sul lato posteriore del cortile a confine est, retrostante una rampa di scale che conduce ad un terrazzo coperto e ad un bilocale al primo piano, sono ubicati due piccoli vani, il primo costituito da un bagno ed il secondo da un ripostiglio, ambedue catastalmente facenti parte dell'unità distinta col subalterno 2. A seguire i suddetti vani, sempre sul lato a confine est è posta una ulteriore rampa di scale che conduce all'appartamento al primo piano. Sottostante tale scala, in angolo nord-est, insiste un piccolissimo ripostiglio non riportato sulle planimetrie catastali.

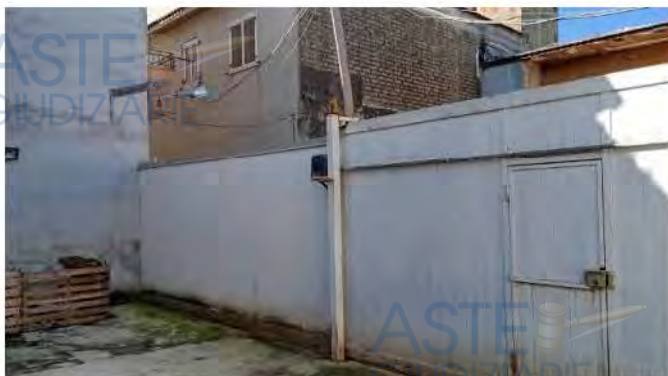
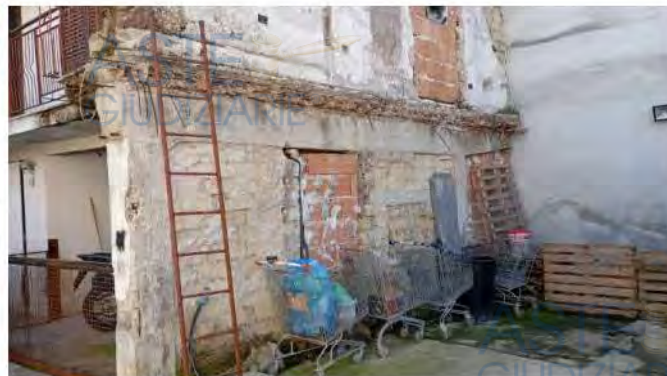
*Aree sulla quale insisteva la porzione di edificio demolita*

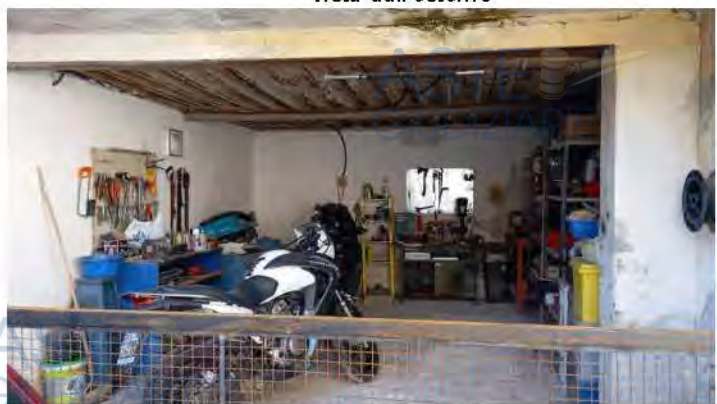
Attualmente si compone di un unico vano di superficie utile pari a mq 20,00 utilizzato quale autorimessa, di altezza netta interna pari a mt 2,45, privo di infissi, con pareti interne rifinite con intonaco liscio di tipo tradizionale, in parte deteriorato, e pavimentato in battuto di cemento.

*Vista interna del locale autorimessa*

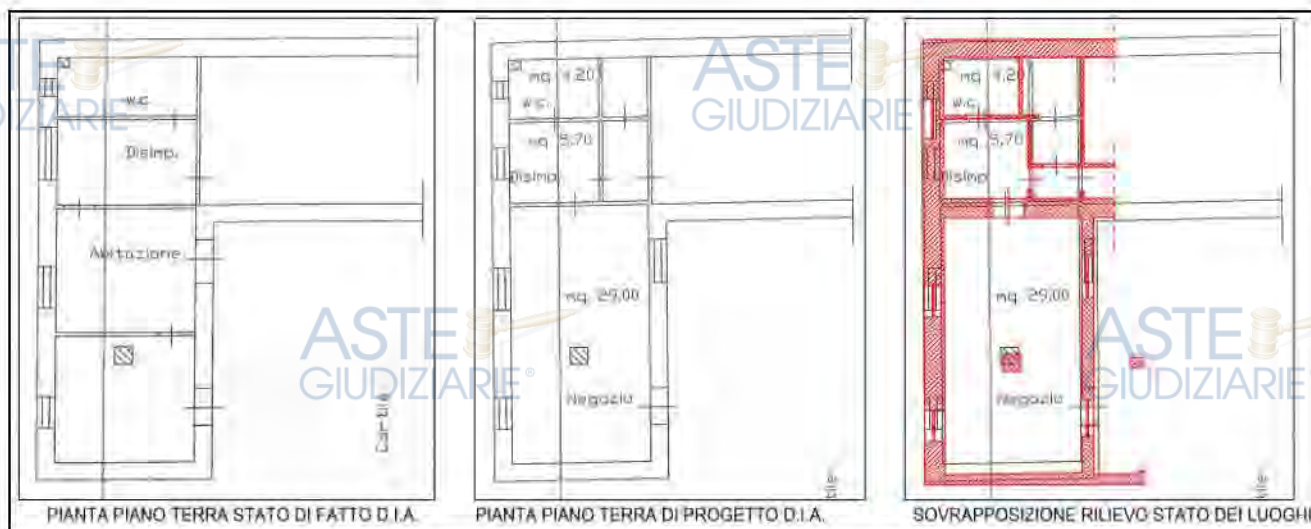
E' da evidenziare che allo stato attuale non traspare effettuato di fatto alcun cambio di destinazione d'uso e, per quanto può desumersi dalla sovrapposizione del rilievo dello stato dei luoghi sulle piante rappresentate sui grafici della richiamata D.I.A., risultano essere state realizzate solo opere interne consistenti nella eliminazione del tramezzo di divisione dei primi due vani a sud e la modifica delle tramezzature interne (parzialmente conformi) ai due vani a nord, così come illustrato nella figura che segue.

*Sovrapposizione stato dei luoghi sui grafici allegati alla D.I.A.*

Tuttavia, stante la mancata integrazione dei versamenti in uno all'ineffettuato cambio di destinazione d'uso, possono agevolmente considerarsi inefficaci gli effetti della richiamata D.I.A. prot. 922/2009 e pertanto da valutarsi le modifiche delle opere interne quali interventi realizzati in assenza di titolo abilitativo. Per quanto concerne invece la seconda istanza (S.C.I.A. prot. 10645/2019), agli atti dell'U.T.C. la pratica è repertoriata col n. 15/2019 e risulta prodotto il solo Modello Unificato totalmente mancante del nominativo e dell'asseverazione del progettista incaricato, dei grafici di progetto, della dichiarazione sulla titolarità, della data di inizio lavori e sulla regolarità urbanistica legittimante lo stato di fatto. In detto modello manca una precisa descrizione in ordine alla natura e tipologia dell'intervento edilizio essendo solamente segnata una spunta nel quadro "C" afferente la qualificazione dell'intervento come "manutenzione straordinaria (pesante), restauro e risanamento conservativo (pesante) e ristrutturazione edilizia (leggera)". Nel quadro "F" del modello (regolarità urbanistica e precedenti edilizi) è indicato al punto "f.(1-2) altro" l'Ordinanza contingibile ed urgente n. 14 del 08.11.2011 (di cui si è dettagliatamente descritto nella presente perizia di stima in risposta al quesito n. 2). Premesso che la richiamata Ordinanza non può considerarsi affatto titolo abilitativo o documento legittimante lo stato dei luoghi è da presumersi, verosimilmente, che l'istante [REDACTED] abbia voluto ad essa far riferimento al fine di effettuare le opere di demolizione dei corpi di fabbrica che versavano in particolare stato di criticità statica allo scopo di rimuovere il potenziale pericolo di crollo suscettibile di nocumento per la pubblica e privata incolumità.
